# Asbestinventarisatetest

Ijzerenmolenstraat 150/0503, 3001 Leuven

Attestnummer : **20260904-000297.000**

Uitgegeven op : **04.09.2026**

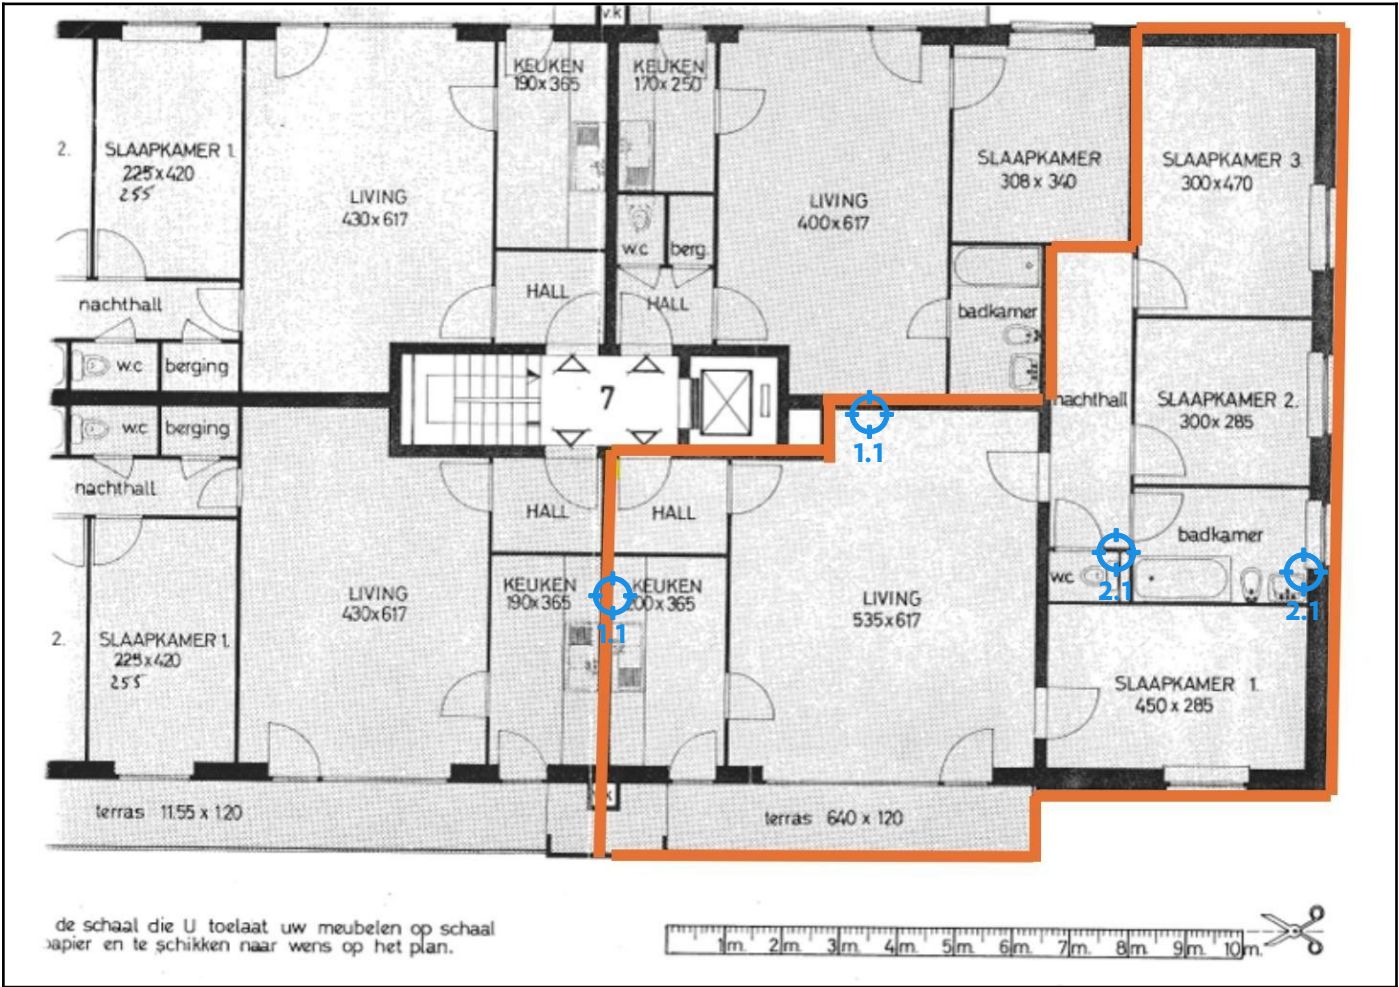
# Plan 1.1: plan aanduiding

| Beschrijving | Type | Actie |
|---|---|---|
| 1. Pleisterwerk wand | Geen asbest | - |
| 2. Pleister plafond | Geen asbest | - |

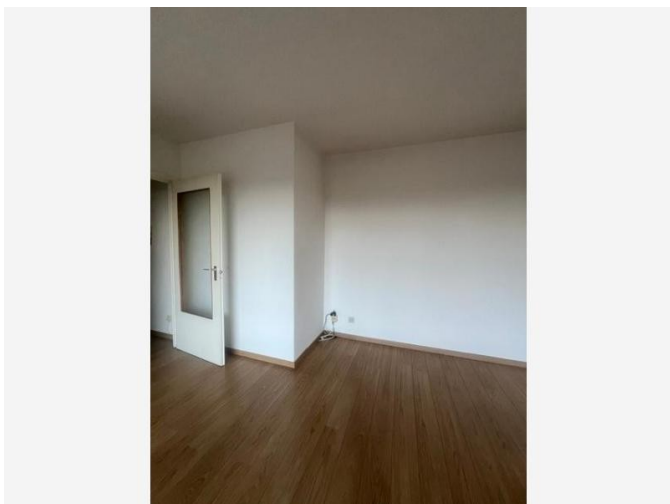
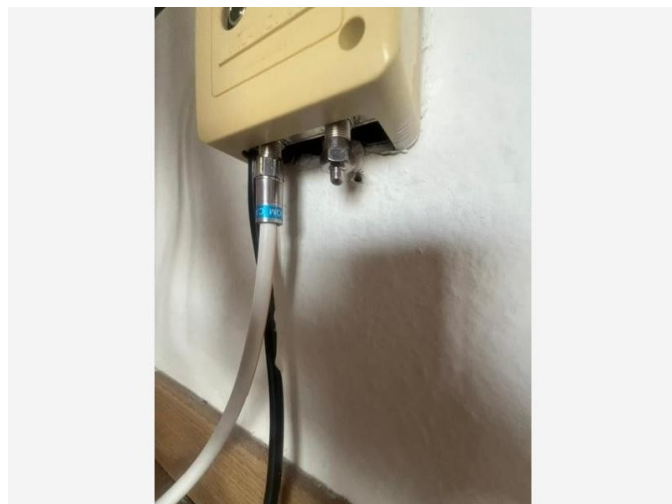
## Fiche 1: Pleisterwerk wand

Geen asbest

| # | Type | Referentie | Resultaat |
|---|---|---|---|
| 1.1 | Mengmonster | 1 | Geen asbest |

| Opmerking | geen cv ruimte en traphal aanwezig. Monstername in keuken op plaats waar frigo stond / onder kastje tv distribuite in living. |

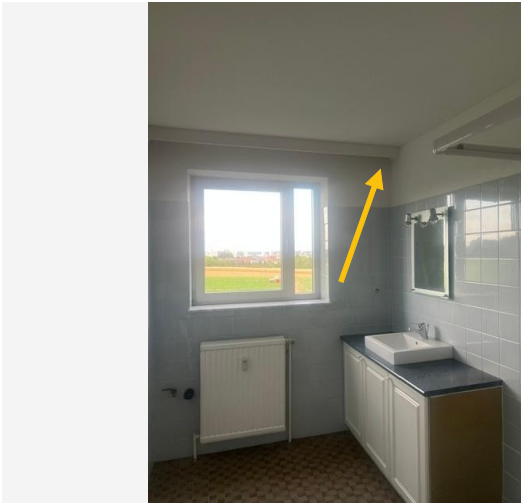
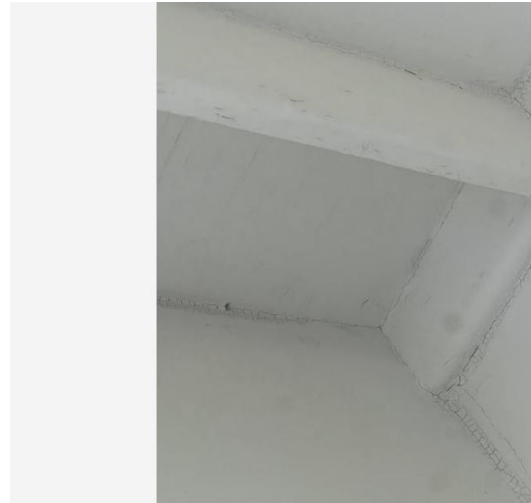
## Fiche 2: Pleister plafond

Geen asbest

| # | Type | Referentie | Resultaat |
|---|---|---|---|
| 2.1 | Mengmonster | 2 | Geen asbest |

| Opmerking | Geen cv ruimte en traphal aanwezig. Monstername in bakhkaer achter gordijn kap - plafond toilet |
