# Asbestinventarisatetest

Kardinaal Mercierlaan 10/0202, 3001 Leuven

Attestnummer : 20260322-000125.000

Uitgegeven op : 22.03.2026

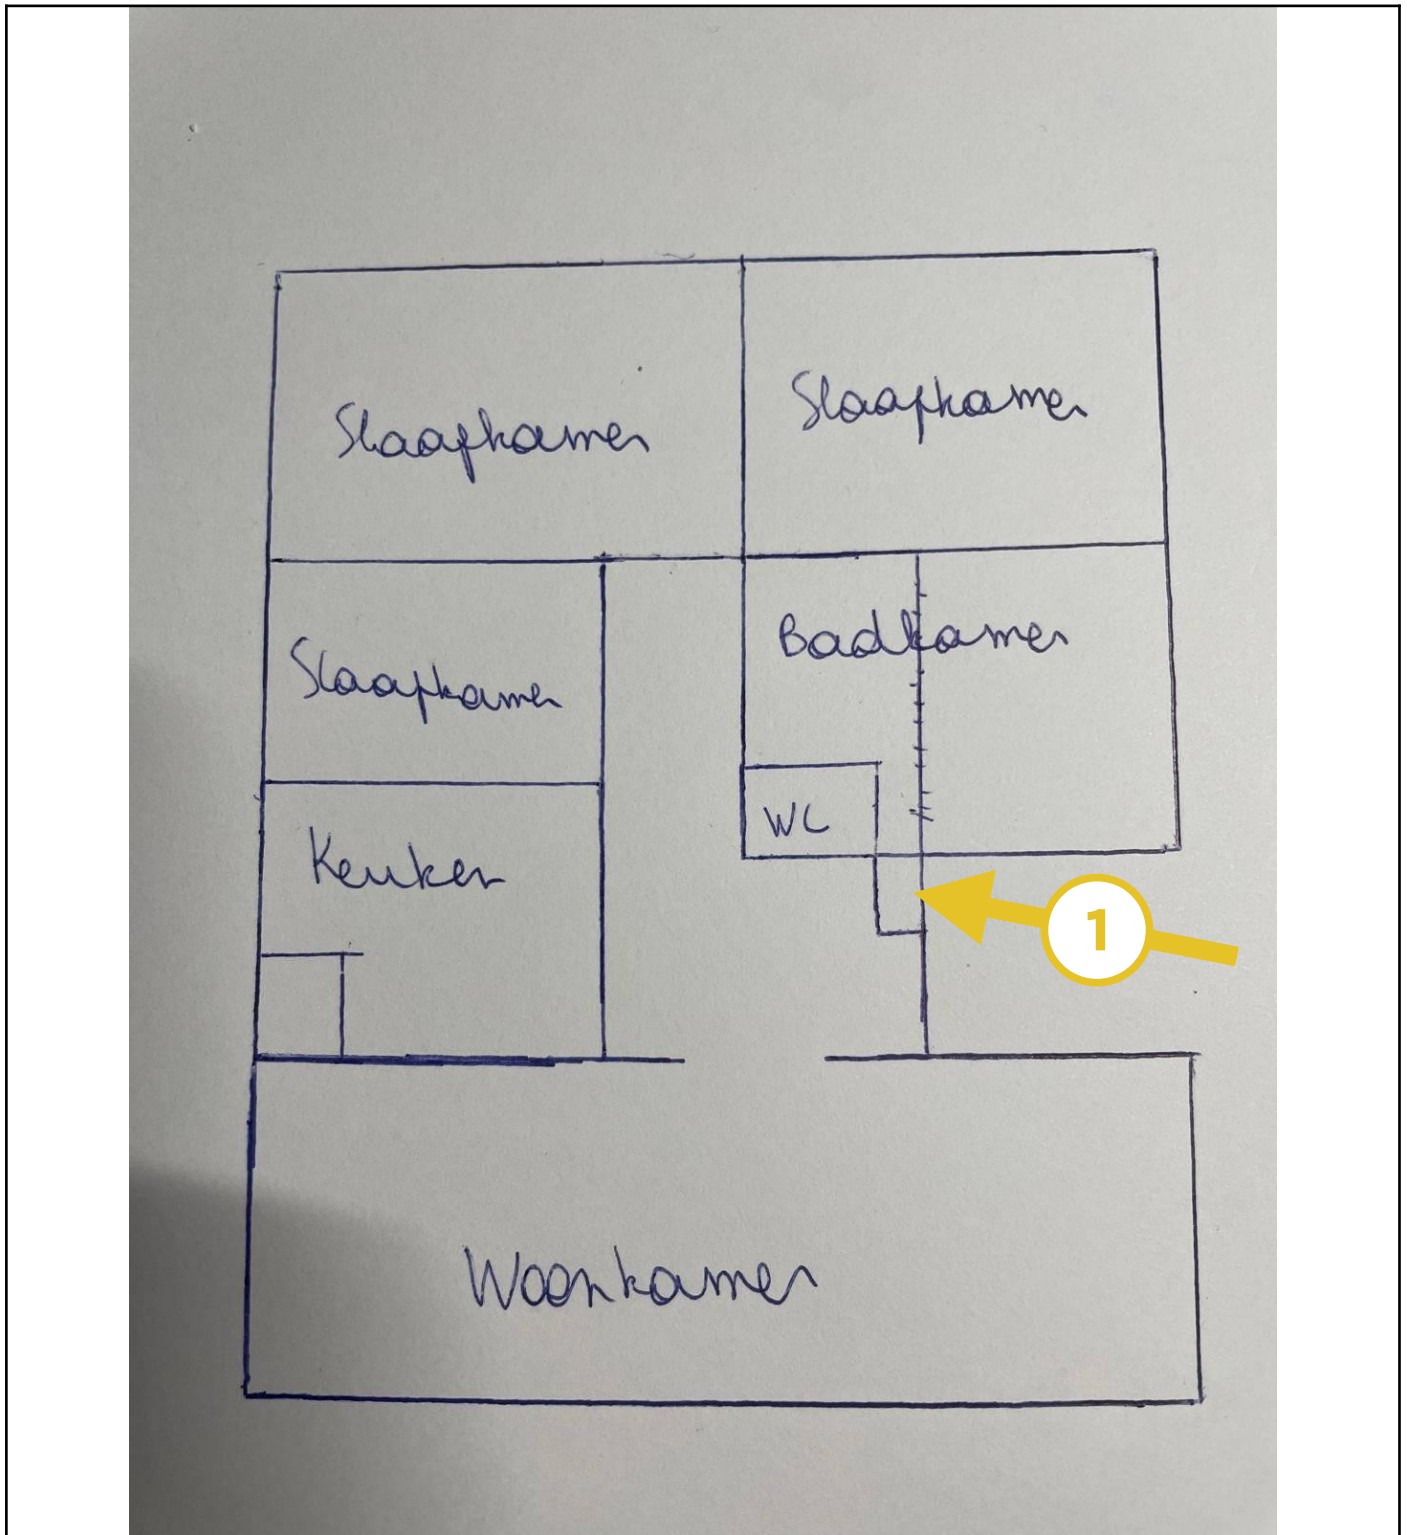
## Plan 1.1: Appartement plan

| Beschrijving | Type | Actie |
|---|---|---|
| 1. Bakeliet | Asbestmateriaal | Zorgvuldig beheren |

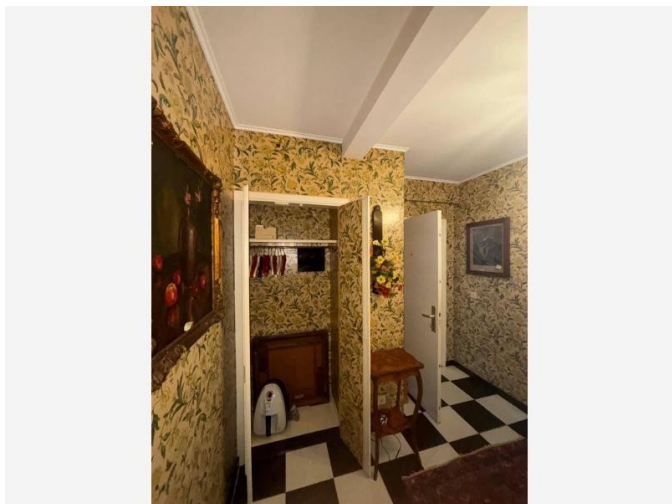
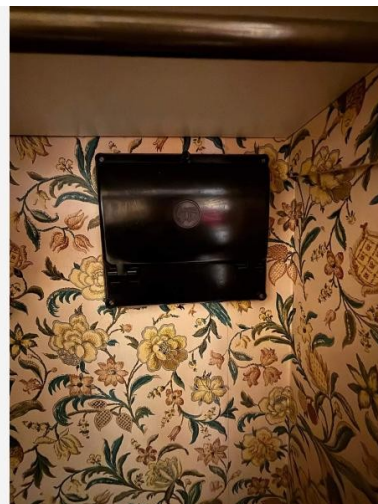
Het asbestmateriaal valt onder de mijlpaal van 2040.

| Eindbeoordeling materiaalrisico | Laag materiaalrisico en/of verlaagde kans op vezelvrijgave |

| Asbestsoort (vezeltype) | Crocidoliet aanwezig |
| Toestand van het materiaal | Onbeschadigd, niet verweerd |

| Beschrijving | Bakeliet |
| Identificatiemethode | <p>De asbestdeskundige beoordeelt het materiaal als asbestverdacht en dus asbesthoudend, en dit zonder monstername.</p> <p>Motivatie: De monstername brengt andere schade aan dan schade die inherent is aan de monstername.</p> |

- Zorg voor een veilig beheer. Vermijd het beschadigen van het asbestmateriaal. Controleer de toestand jaarlijks op wijzigingen.
- Voer bijkomende staalname(s) uit.

- Eenvoudige handelingen: mag via doe-het-zelf of door werknemer(s) met opleidingsattest eenvoudige handelingen  
1) Goed bevochtigen. 2) Dubbel verpakken 3) Wegvoeren naar een hiervoor bestemd container(park).  
Persoonlijke beschermingsmiddelen: 1) Mondmasker FFP-3 2) Type 5/6 overall 3) (Latex) Wegwerp handschoenen.

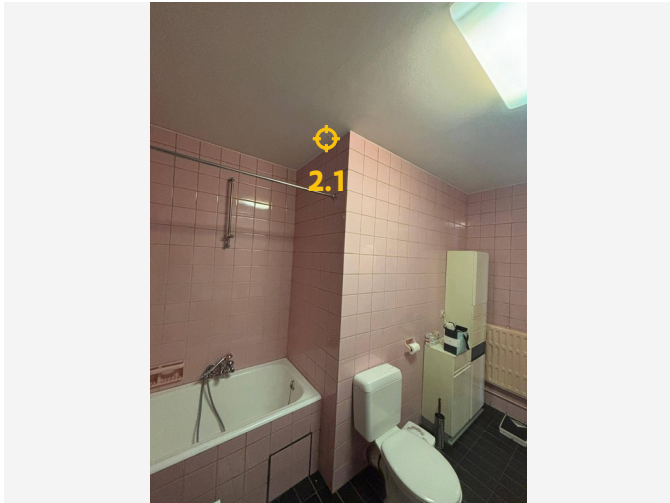
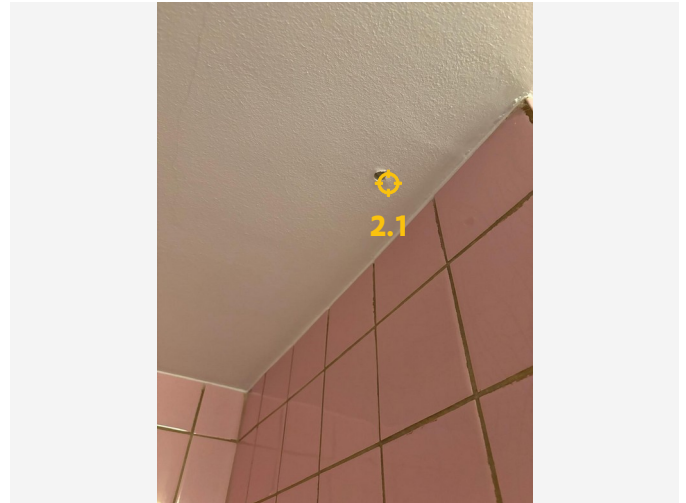
## Fiche 2: Pleisterwerk plafonds

Geen asbest

| # | Type | Referentie | Resultaat |
|---|---|---|---|
| 2.1 | Mengmonster | M02 | Geen asbest |

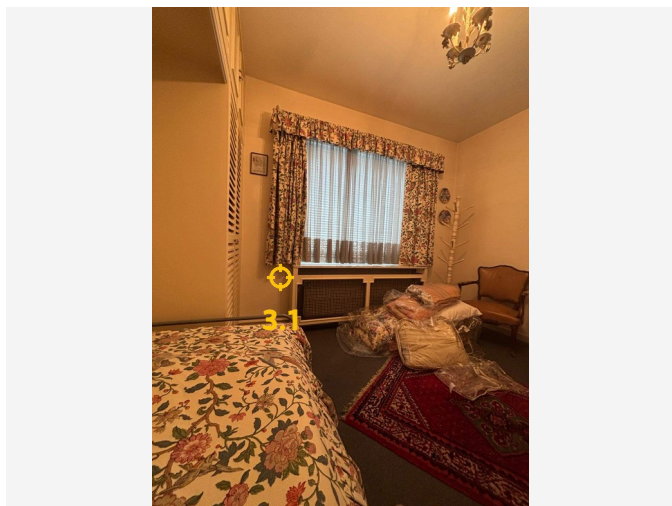
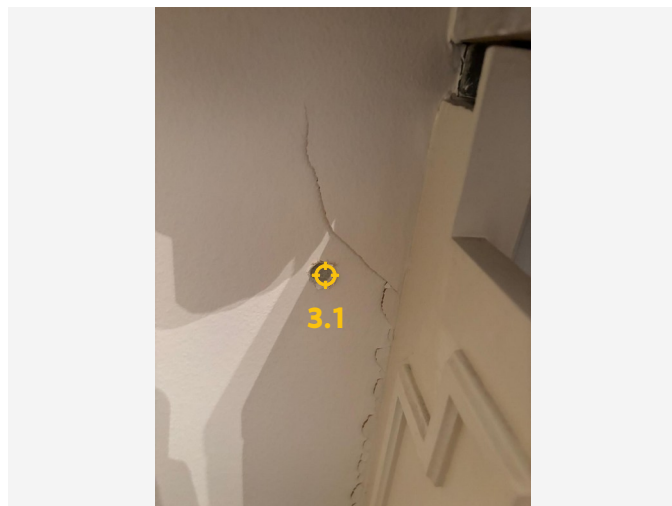
## Fiche 3: Pleisterwerk muren

Geen asbest

| # | Type | Referentie | Resultaat |
|---|---|---|---|
| 3.1 | Mengmonster | M01 | Geen asbest |

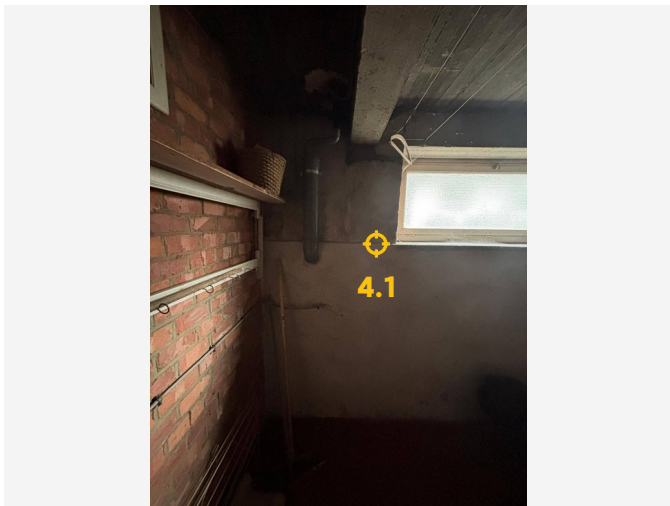
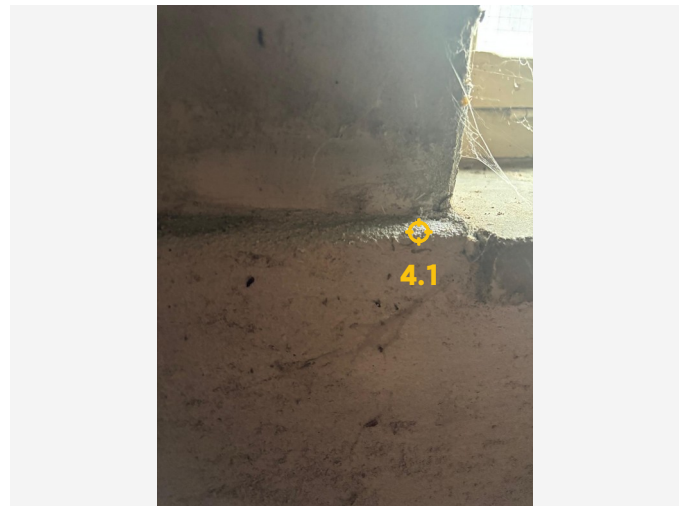
Geen asbest

| # | Type | Referentie | Resultaat |
|---|---|---|---|
| 4.1 | Mengmonster | m03 | Geen asbest |

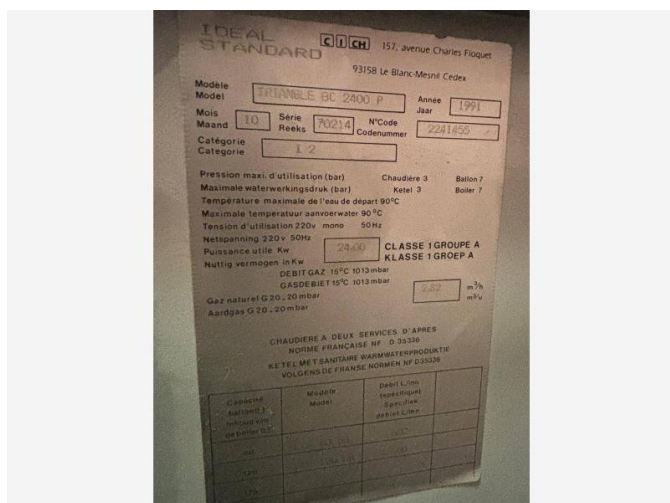
## Fiche 6: Materialen aan de stookketel (dichtingen, isolerend materiaal, ...)

| Beschrijving | Notitie | Terug te vinden op plannen |
|--|---|---|
| Fiche 6: Materialen aan de stookketel (dichtingen, isolerend materiaal, ...) | Tijdens onze inspectie hebben we geen bouwjaar kunnen achterhalen van de stookketel. Het uiterlijk van het toestel doet vermoeden dat het in gebruik is genomen voor 2001 en mogelijk tot een risicobouwjaar behoort, wat inhoudt dat er eventueel asbestverdachte toepassingen in aanwezig kunnen zijn. Het is daarom van groot belang om de techniker hiervan op de hoogte te stellen bij werkzaamheden en, indien nodig, een asbestdeskundige in te schakelen die kan meedenken over de mogelijke aanwezigheid van asbestverdachte toepassingen tijdens de werkzaamheden aan het toestel. Wij als deskundigen mogen geen toestellen demonteren om verdachte toepassingen op te sporen. | - |
