Asbestinventarisatetest

Hertogstraat 163, 3001 Leuven

Attestnummer : 20260521-000114.000

Uitgegeven op : 21.05.2026

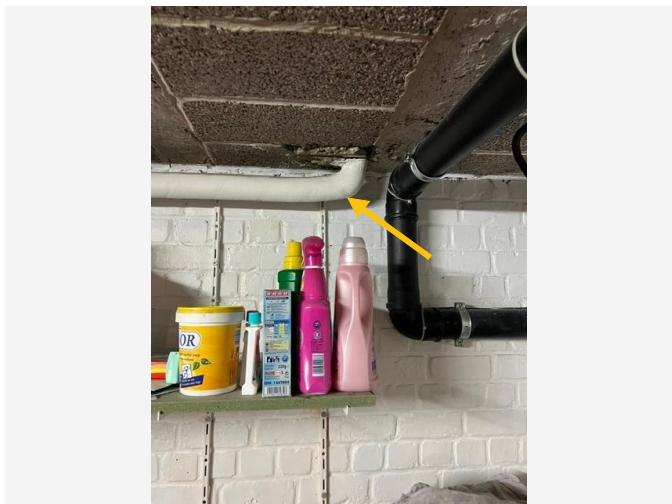
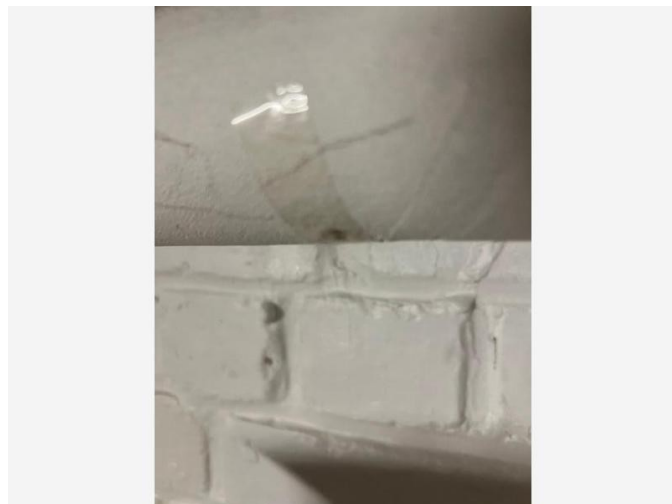
Het asbestmateriaal valt onder de mijlpaal van 2034.

Eindbeoordeling materiaalrisico	Verhoogd materiaalrisico en/of verhoogde kans op vezelvrijgave
---------------------------------	--

Gebondenheid	Categorie 2: niet-hechtgebonden met matrix
Asbestsoort (vezeltype)	Amfibool aanwezig, uitgezonderd crocidoliet
Asbestconcentratie	Hoog ($\geq 50\%$)
Afschermingsgraad van het gehele materiaal	Geheel of deels vrij aan de binnenlucht, maar geen contact met binnenluchtstromen
Toestand van het materiaal	Licht beschadigd, licht verweerd. Intacte calciumsilicaatplaat of materiaal met categorie 3-gebondenheid

#	Type	Referentie	Resultaat
1.1	Mengmonster	3 rechte stukken	Amosiet
1.2	Mengmonster	4 bochten	Amosiet

Beschrijving	Leidingisolatie
Omgeving	Binnen
Primaire drager	HVAC infrastructuur en uitrusting
Asbestmateriaal	In-situ afwerkingslagen - Thermische isolatie
Bindmiddel van asbestmateriaal	Gips - kalk
Gebondenheid op basis van bindmiddel	Niet-hechtgebonden
Hoeveelheid (lengte - omtrek - dikte - aantal)	<ul style="list-style-type: none">• 3,30 m - 35,00 cm - 1,00 cm - 1 stuk• 3,00 m - 35,00 cm - 1,00 cm - 1 stuk• 2,09 m - 35,00 cm - 1,00 cm - 1 stuk• 1,68 m - 35,00 cm - 1,00 cm - 1 stuk
Totaal volume	0,035 m ³
Eenvoudig bereikbaar	Ja
Bevestigingswijze	<ul style="list-style-type: none">• Geklemd• Verlijmd, ingegoten, versmeerd
Identificatiemethode	Een monstername door de asbestdeskundige met laboanalyse door een asbestlabo.
Destructieve handeling voor identificatie	Nee

Verwijderen

- Zorg voor een veilig beheer. Vermijd het beschadigen van het asbestmateriaal. Controleer de toestand jaarlijks op wijzigingen.

- Hermetische zone (erkend asbestverwijderaar)
Niet hechtgebonden toepassingen zoals leidingisolatie mogen enkel worden verwijderd door een erkend asbestverwijderaar. Deze zal dan de verwijderingsmethodiek bepalen : hermetische zone of couveuzekmethode.

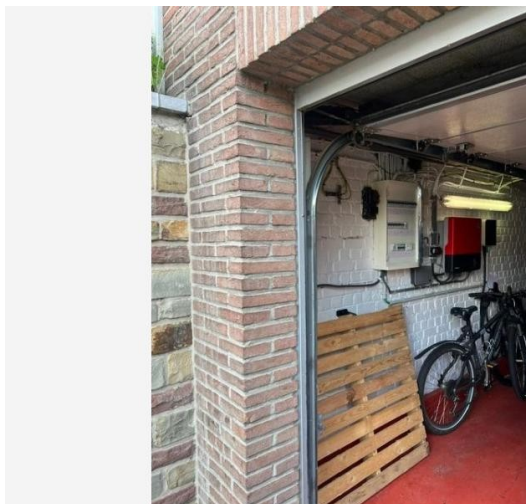
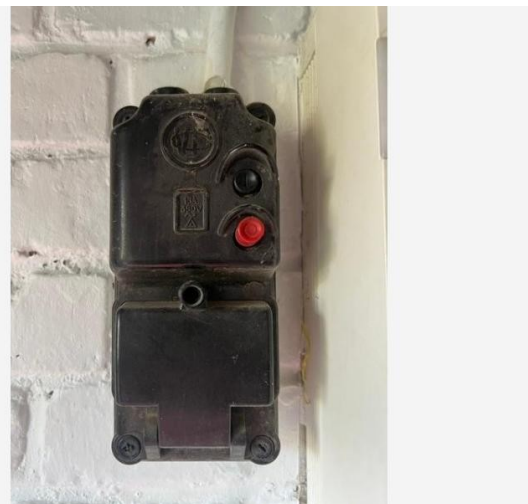
Het asbestmateriaal valt onder de mijlpaal van 2040.

Eindbeoordeling materiaalrisico	Verhoogd materiaalrisico en/of verhoogde kans op vezelvrijgave
---------------------------------	--

Gebondenheid	Categorie 1: hechtgebonden in oorsprong
Asbestsoort (vezeltype)	Crocidoliet aanwezig
Asbestconcentratie	Laag (< 50%)
Afschermingsgraad van het gehele materiaal	Geheel of deels vrij aan de binnenlucht, maar geen contact met binnenluchtstromen
Toestand van het materiaal	Licht beschadigd, licht verweerd. Intacte calciumsilicaatplaat of materiaal met categorie 3-gebondenheid

Beschrijving	Bakelieten schakelaar in garage
Omgeving	Binnen
Primaire drager	Communicatie en elektrische infrastructuur en uitrusting
Asbestmateriaal	Plaat, paneel, tablet - Type Bakeliet
Bindmiddel van asbestmateriaal	Kunststof of -hars
Gebondenheid op basis van bindmiddel	Hecht
Hoeveelheid (oppervlakte - dikte - aantal)	<ul style="list-style-type: none">• 0,20 m² - 0,30 cm - 1 stuk
Totaal volume	< 0,001 m ³
Eenvoudig bereikbaar	Ja
Bevestigingswijze	<ul style="list-style-type: none">• Geschroefd
Identificatiemethode	<p>De asbestdeskundige beoordeelt het materiaal als asbestverdacht en dus asbesthoudend, en dit zonder monstername.</p> <p>Motivatie: De monstername brengt andere schade aan dan schade die inherent is aan de monstername.</p>
Destructieve handeling voor identificatie	Nee

Verwijderen

- Zorg voor een veilig beheer. Vermijd het beschadigen van het asbestmateriaal. Controleer de toestand jaarlijks op wijzigingen.

- Eenvoudige handelingen: mag via doe-het-zelf of door werknemer(s) met opleidingsattest eenvoudige handelingen
bakelieten schakelaars zijn een hechtgebonden toepassing. hechtgebonden toepassingen kunnen via doe-het-zelf worden verwijderd.

Evenwel dienen de voorschriften inzake verwijdering worden gerespecteerd : werkwijze verwijdering en deponeren van deze asbestafval en de aan te wenden Persoonlijke BeschermingsMiddelen. Zie Ovam.be

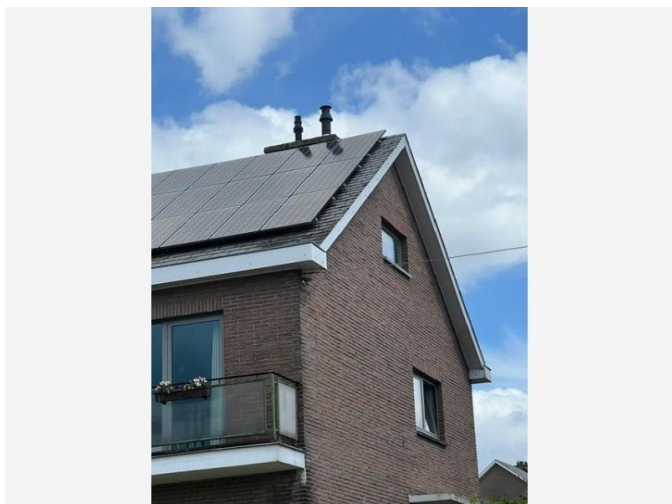
Tijdelijke beperking

Reden: Het te onderzoeken materiaal situeert zich hoger dan 3,50 m te rekenen vanaf een veilige ondergrond

Uitleg van de asbestdeskundige: Mits aanwenden van een hoogwerker kunnen de rookgaskanalen langs de binnenzijde worden geïnspecteerd maar niet over de ganse lengte. De visueel waargenomen rookgaskanalen langs de buitenzijde lijken de beschrijving in bijlage nl bij de renovatie van het dak te bevestigen

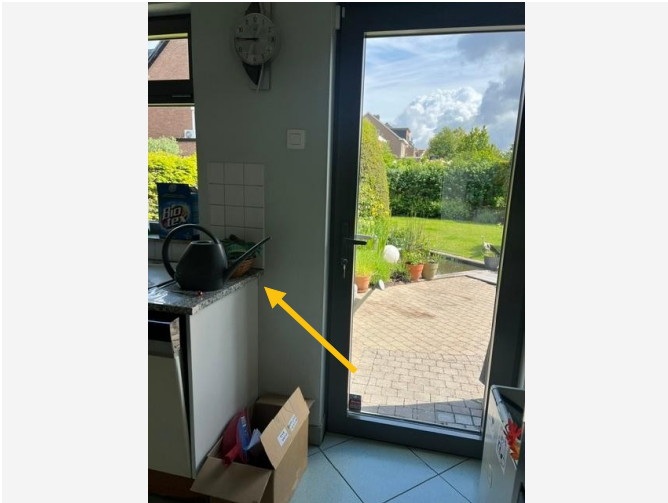
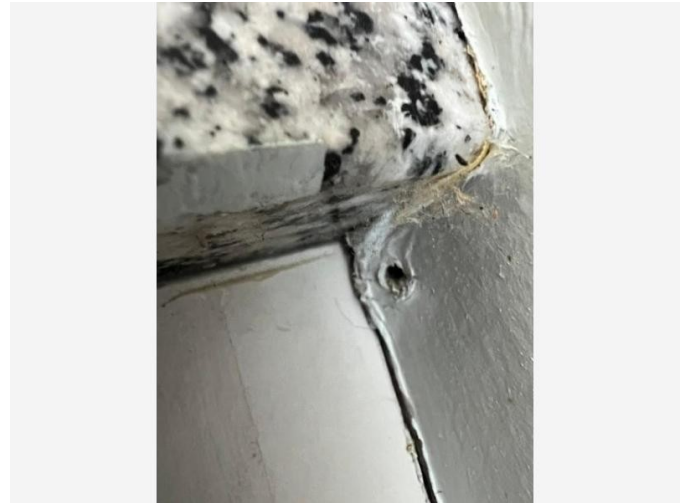
Fiche 4: Pleisterwerk wand

Geen asbest

#	Type	Referentie	Resultaat
4.1	Mengmonster	1	Geen asbest

Beschrijving	Pleisterwerk wand
Omgeving	Binnen
Primaire drager	Binnenwand
Bindmiddel van materiaal	Gips - kalk
Gebondenheid op basis van bindmiddel	Niet-hechtgebonden
Hoeveelheid (oppervlakte - dikte - aantal)	• 600,00 m ² - 0,70 cm - 1 stuk
Totaal volume	4,20 m ³
Identificatiemethode	Een monstername door de asbestdeskundige met laboanalyse door een asbestlabo.
Destructieve handeling voor identificatie	Nee
Opmerking	monsternames pleisterwerk : -cv ruimte in kelder is niet bepleisterd - traphal bemonsterd van gelijkvloers naar 1e verdieping -vochtige ruimte : keuken bemonsterd onder werkblad links van deur naar buiten -individuele ruimte : in dressing op 1e verdieping

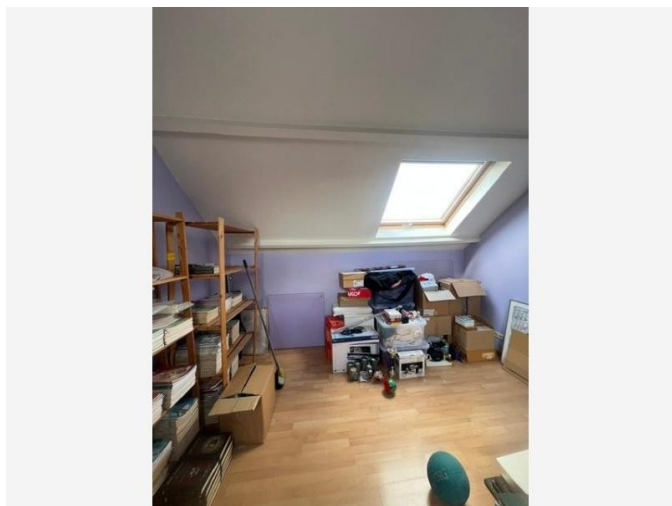
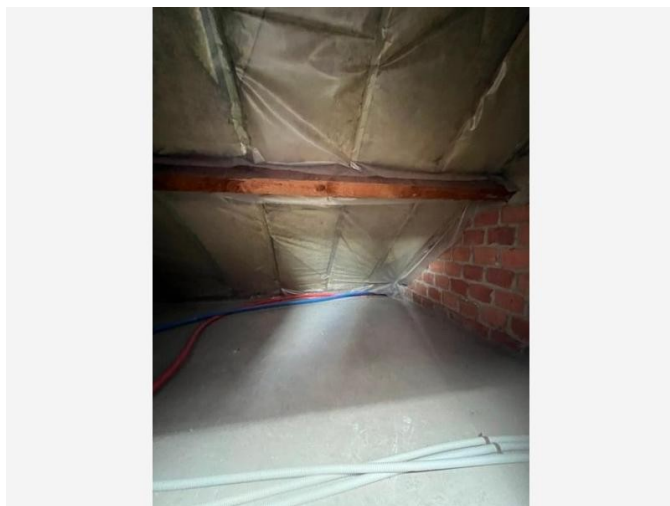
Beschrijving	Notitie	Terug te vinden op plannen
Fiche 5: Materialen onder de dakbedekking (onderdak, ...)	Op de geïnspecteerde plaats geen onderdak vastgesteld. Anderzijds is er een beschrijving van de dak en onderdakvernieuwing waar gedetailleerd de gebruikte materialen worden beschreven. Hier staat dan vermeld dat er asbestvrije onderdak werd geplaatst.	Plan 1.4: ZOLDERVERDIEPING
Fiche 6: Afdichtingsmateriaal (mestiek, kit, ...) aan schrijnwerk	facturen renovatie in bijlage	-
Fiche 7: Materialen aan de stookketel (dichtingen, isolerend materiaal, ...)	-	Plan 1.1: Keldering
Fiche 8: Dakbedekking	facturen bij bewijsdocumenten	Plan 1.4: ZOLDERVERDIEPING
