Asbestinventarisatetest

Willemsstraat 76, 3000 Leuven

Attestnummer : **20260521-000497.000**

Uitgegeven op : **21.05.2026**

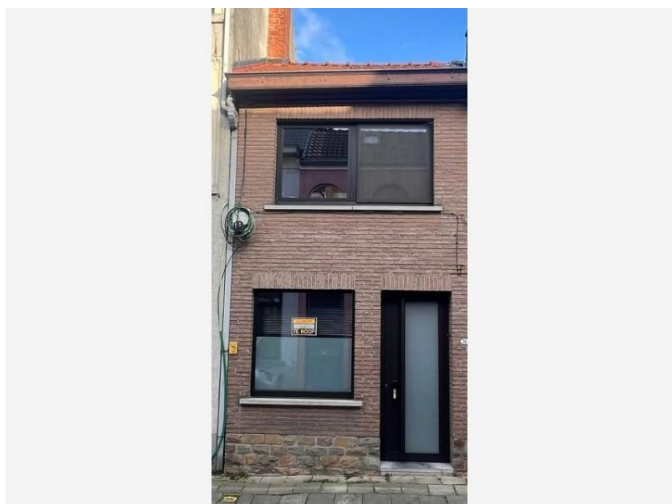
Situeringsfoto

Conclusie

Permanente beperking

Reden: Er is geen volledige risicobeoordeling mogelijk

Uitleg van de asbestdeskundige: De aanwezigheid van een onderdak kan enkel worden vastgesteld door : het plafond op de verdieping open te breken of met een hoogtewerker via het schuine dak in dakpannen de aanwezigheid van het onderdak te waar te nemen.

De factuur van de renovatie van het dak in 2023 -bij bewijsdocumenten- staat vermeld dat er een onderdak werd geplaatst.

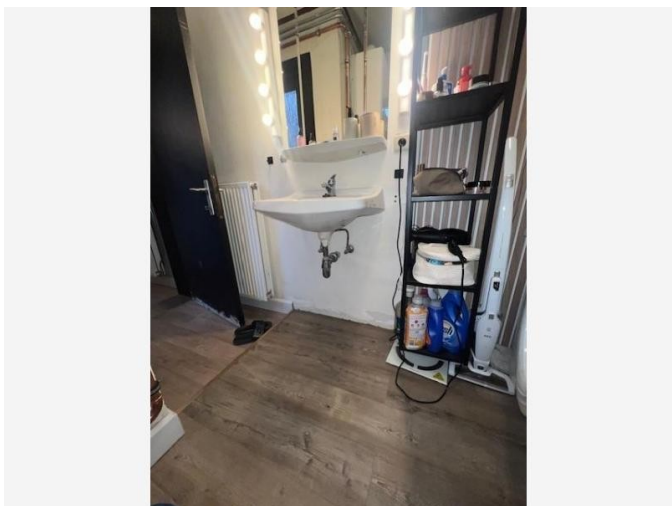
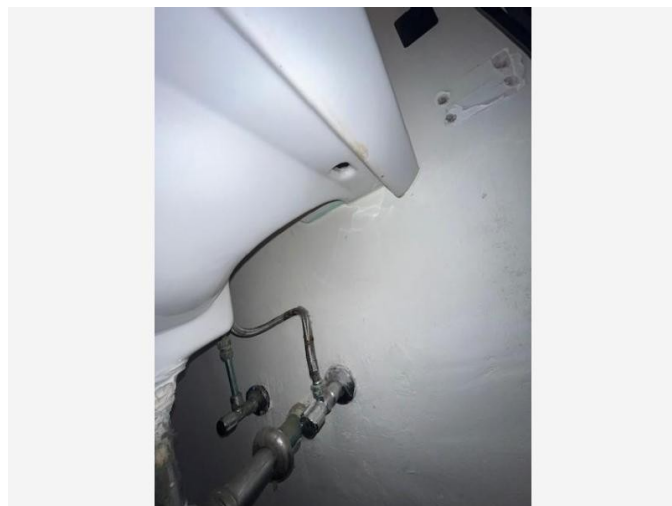
Fiche 2: Pleisterwerk wand

Conclusie

Geen asbest

#	Type	Referentie	Resultaat
2.1	Mengmonster	M01	Geen asbest

Beschrijving	Pleisterwerk wand
Omgeving	Binnen
Primaire drager	Binnenwand
Bindmiddel van materiaal	Gips - kalk
Gebondenheid op basis van bindmiddel	Niet-hechtgebonden
Hoeveelheid (oppervlakte - dikte - aantal)	• 200,00 m ² - 0,70 cm - 1 stuk
Totaal volume	1,40 m ³
Identificatiemethode	Een monstername door de asbestdeskundige met laboanalyse door een asbestlabo.
Destructieve handeling voor identificatie	Nee
