# Asbestinventarisatetest

Velderblok 6, 3010 Leuven

Attestnummer : 20260728-000049.000

# Zone 1: Hoofdgebouw

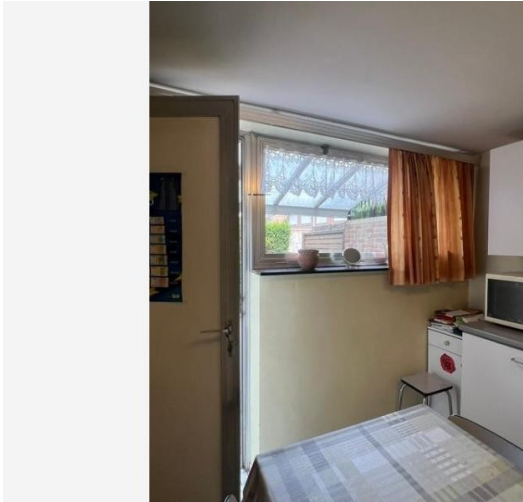
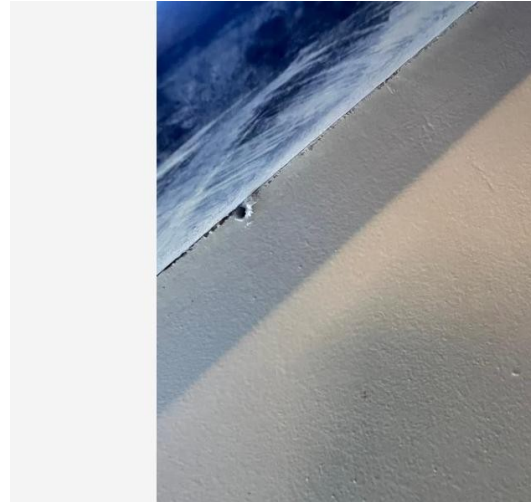
# Fiche 1: Afdichtingsmateriaal (mastiek, kit, ...) aan schrijnwerk

| Eindbeoordeling materiaalrisico | Verhoogd materiaalrisico en/of verhoogde kans op vezelvrijgave |

| Gebondenheid | Categorie 1: hechtgebonden in oorsprong |
| Asbestsoort (vezeltype) | Alleen chrysotiel aanwezig |
| Asbestconcentratie | Laag (< 50%) |
| Afschermingsgraad van het gehele materiaal | Geheel of deels vrij aan de binnenlucht, maar geen contact met binnenluchtstromen |
| Toestand van het materiaal | Matig beschadigd, matig verweerd |

| # | Type | Referentie | Resultaat |
|---|---|---|---|
| 1.1 | Puntmonster | 5 | Chrysotiel |

| Opmerking | monstername aan raam in bijkeuken rechts van achterdeur |

Verwijderen

- Zorg voor een veilig beheer. Vermijd het beschadigen van het asbestmateriaal. Controleer de toestand jaarlijks op wijzigingen.

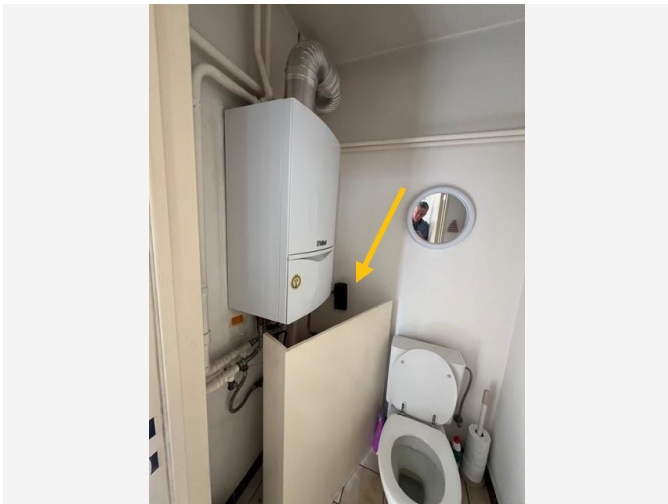
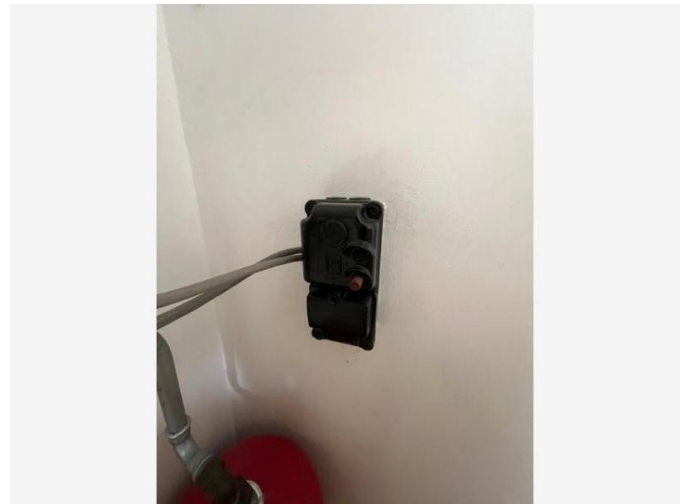
| Eindbeoordeling materiaalrisico | Laag materiaalrisico en/of verlaagde kans op vezelvrijgave |

| Asbestsoort (vezeltype) | Crocidoliet aanwezig |
| Toestand van het materiaal | Onbeschadigd, niet verweerd |

| Beschrijving | Bakelieten schakelaars |
| Opmerking | ;bakelieten schakelaars aanwezig : in bijkeuken ruimte onder trap - in toilet achter afdekking rechts van cv |

Zorgvuldig beheren

- Zorg voor een veilig beheer. Vermijd het beschadigen van het asbestmateriaal. Controleer de toestand jaarlijks op wijzigingen.

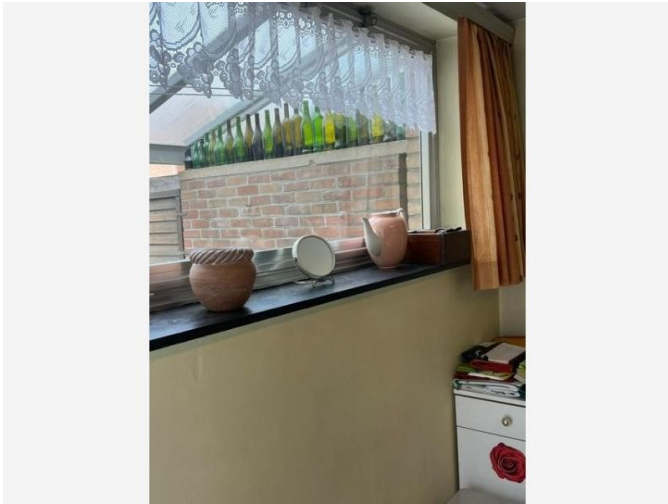
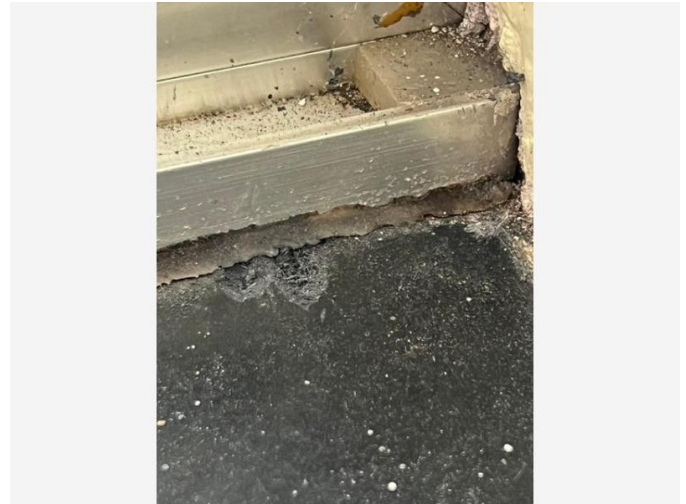
| Eindbeoordeling materiaalrisico | Laag materiaalrisico en/of verlaagde kans op vezelvrijgave |

| Asbestsoort (vezeltype) | Alleen chrysotiel aanwezig |
| Toestand van het materiaal | Onbeschadigd, niet verweerd |

| # | Type | Referentie | Resultaat |
|---|---|---|---|
| 3.1 | Puntmonster | 4 | Chrysotiel |

| Beschrijving | Venstertabletten in massal |
| Opmerking | Monstername in bijkeuken aan raam uiterst rechts van buitendeur |

Zorgvuldig beheren

- Zorg voor een veilig beheer. Vermijd het beschadigen van het asbestmateriaal. Controleer de toestand jaarlijks op wijzigingen.

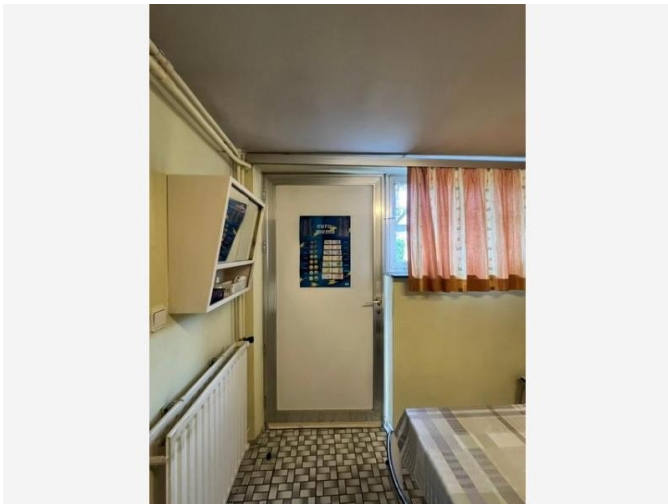
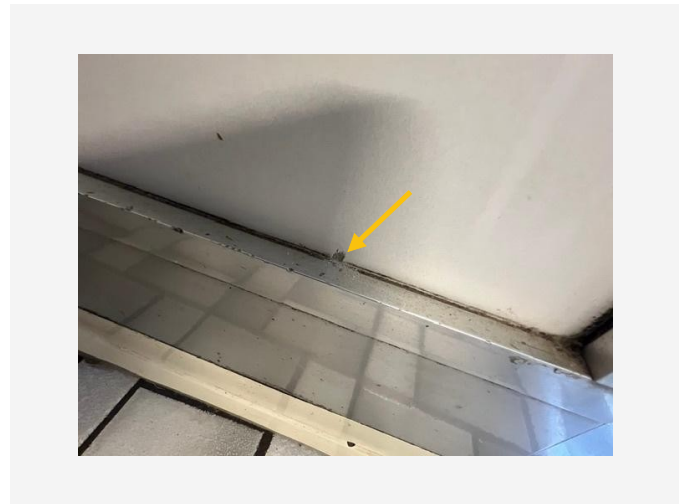
| Eindbeoordeling materiaalarisico | Laag materiaalarisico en/of verlaagde kans op vezelvrijgave |

| Asbestsoort (vezeltype) | Alleen chrysotiel aanwezig |
| Toestand van het materiaal | Onbeschadigd, niet verweerd |

| # | Type | Referentie | Resultaat |
|---|---|---|---|
| 4.1 | Puntmonster | 3 | Chrysotiel |

| Beschrijving | Achterdeur : plaat in glassal |
| Opmerking | Monstername aan achterdeur - plaat voordeur is naar mijn mening zelfde materiaal |

Zorgvuldig beheren

- Zorg voor een veilig beheer. Vermijd het beschadigen van het asbestmateriaal. Controleer de toestand jaarlijks op wijzigingen.

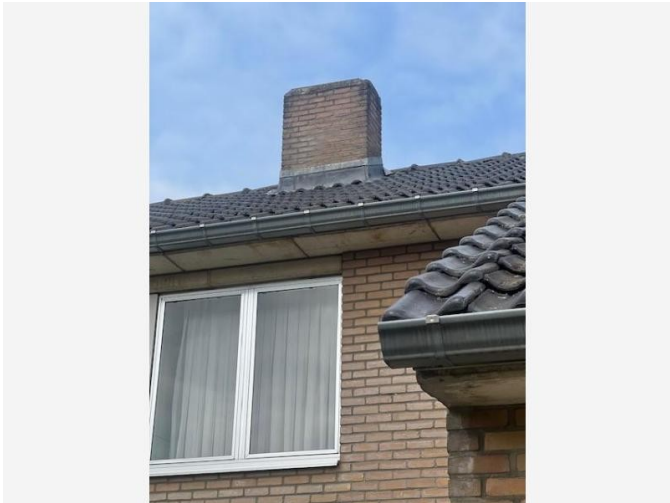
**Reden:** Het te onderzoeken materiaal situeert zich hoger dan 3,50 m te rekenen vanaf een veilige ondergrond

**Uitleg van de asbestdeskundige:** mits aanwending van een hoogtewerker kunnen de rookgaskanalen worden geïnspecteerd - evenwel niet over de ganse lengte

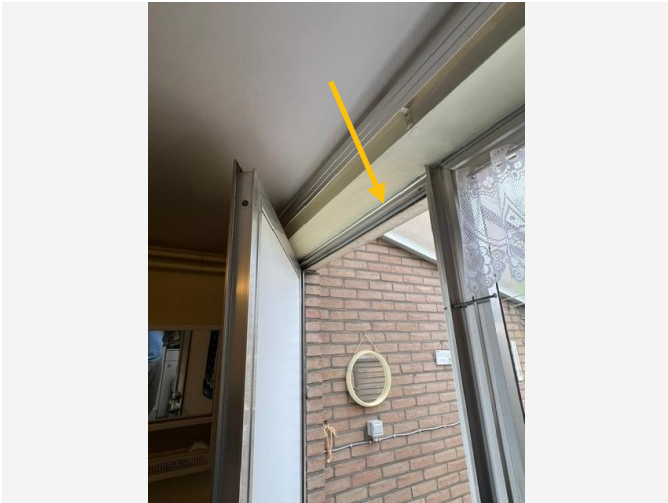
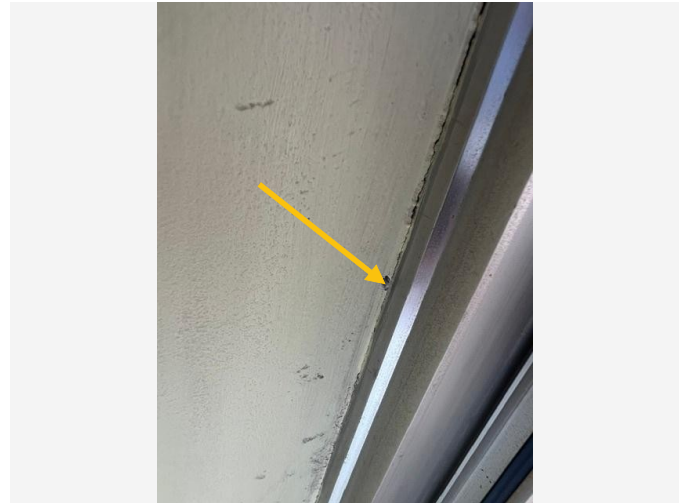
## Fiche 6: Pleisterwrk plafond

Geen asbest

| # | Type | Referentie | Resultaat |
|---|---|---|---|
| 6.1 | Mengmonster | 2 | Geen asbest |

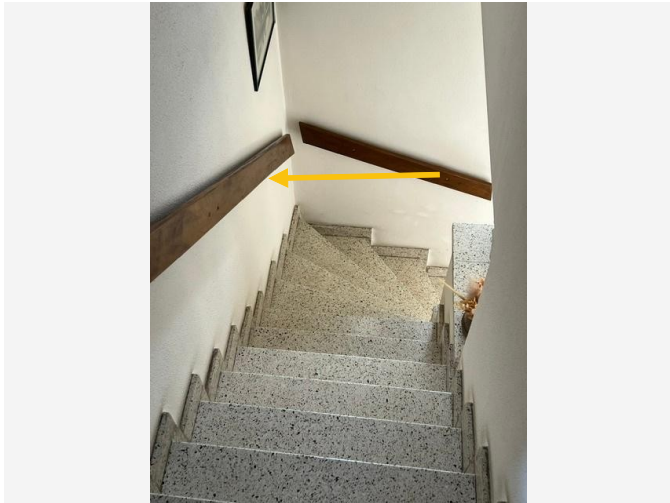
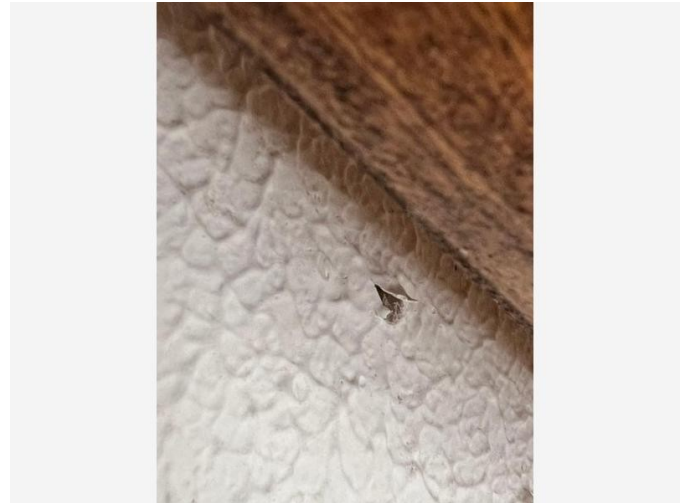
## Fiche 7: Pleisterwerk wand

Geen asbest

| # | Type | Referentie | Resultaat |
|---|---|---|---|
| 7.1 | Mengmonster | 1 | Geen asbest |

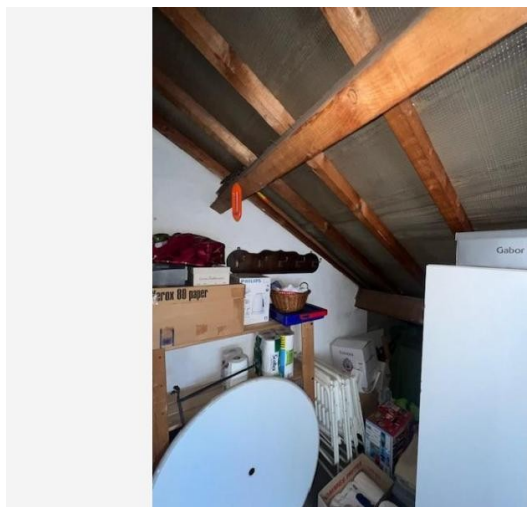
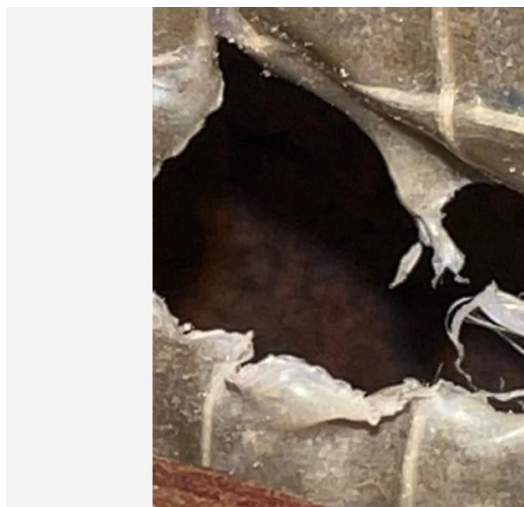
### Fiche 12: Materialen onder de dakbedekking (onderdak, ...)

| Beschrijving | Notitie | Terug te vinden op plannen |
|---|---|---|
| Fiche 12: Materialen onder de dakbedekking (onderdak, ...) | Op de geïnspecteerde plaatsen geen onderdak waargenomen :<br><br>-op verdieping dak/onderdak kunnen inspecteren in zoldering/berging naast slaatkamer via opening door dampscherm. Dakpannen van daaruit zichtbaar. - op zoldering boven verdieping idem | - |
