# Asbestinventarisatetest

Burgemeester Stanislas De Rijcklaan 44, 3001 Leuven

Attestnummer : **20240519-000023.000**

Uitgegeven op : **19.05.2024**

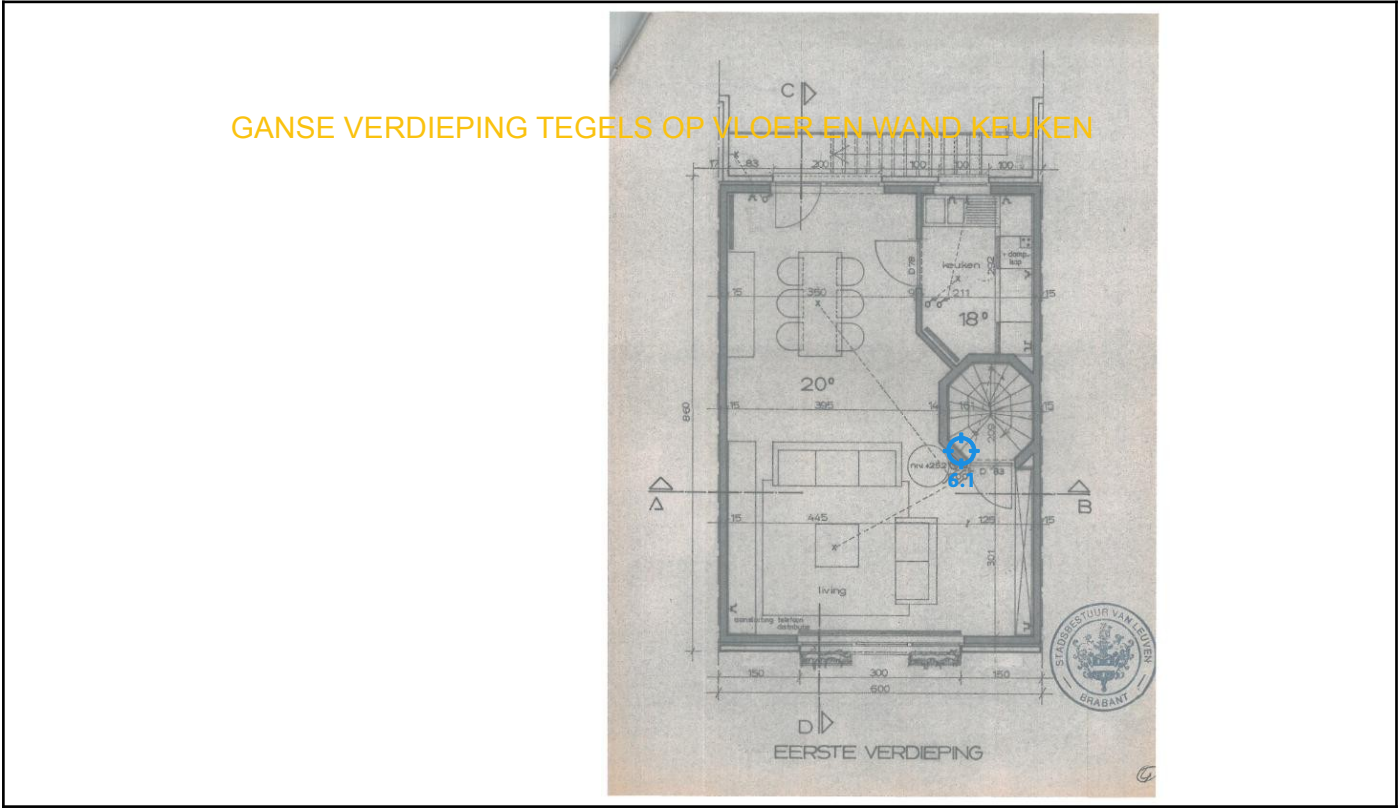
# Plan 1.1: Eerste verdieping

| Beschrijving | Type | Actie |
|---|---|---|
| 1. FAIENCETEGELS VAN VOOR 2001 | Advies | - |
| 6. PLEISTERWERK PLAFOND | Geen asbest | - |
| 6.1 Code: M02 | Mengmonster | - |

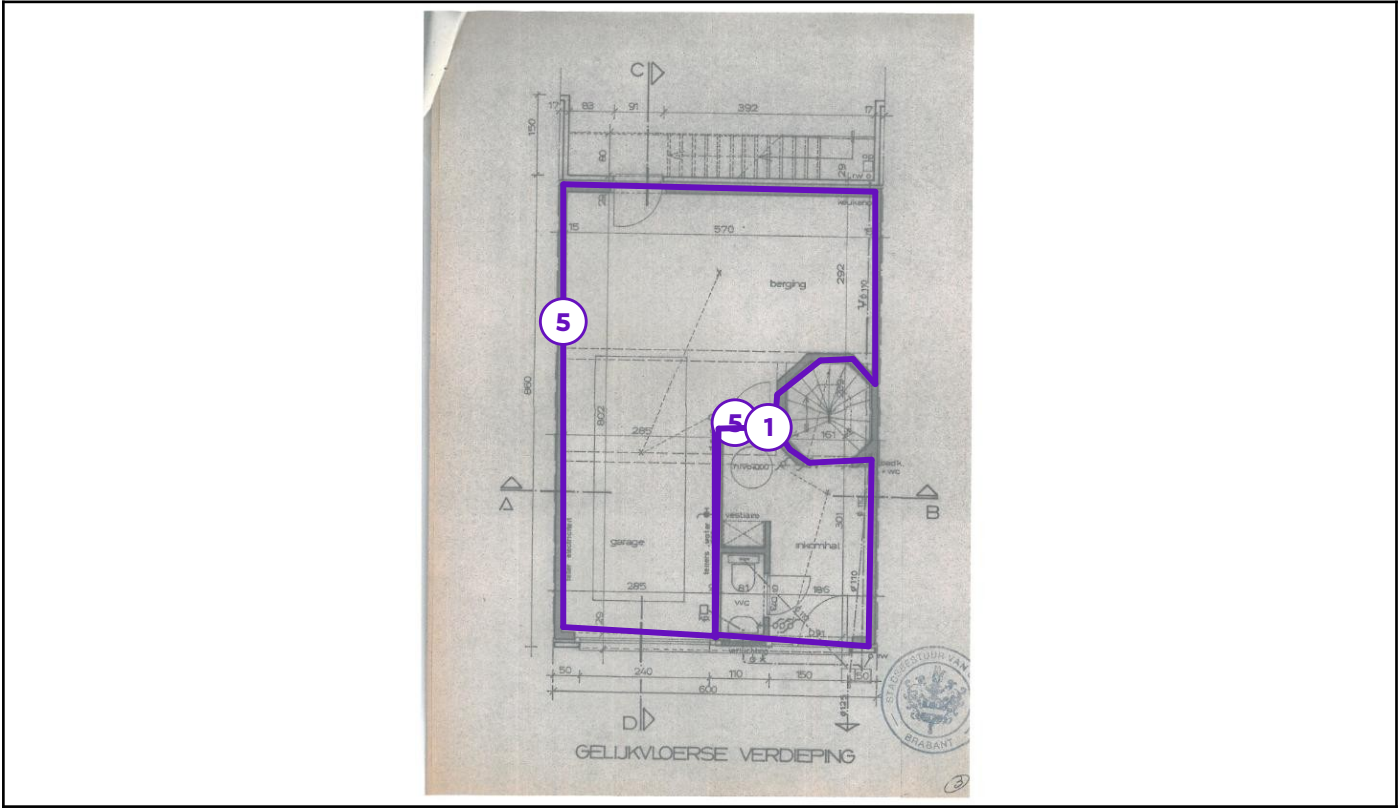
# Plan 1.2: Gelijkvloers

| Beschrijving | Type | Actie |
|---|---|---|
| 1. FAIENCETEGELS VAN VOOR 2001 | Advies | - |
| 5. TEGELS GARAGE GEIIJKVLOERS VERNIEUWD 2022 | Advies | - |

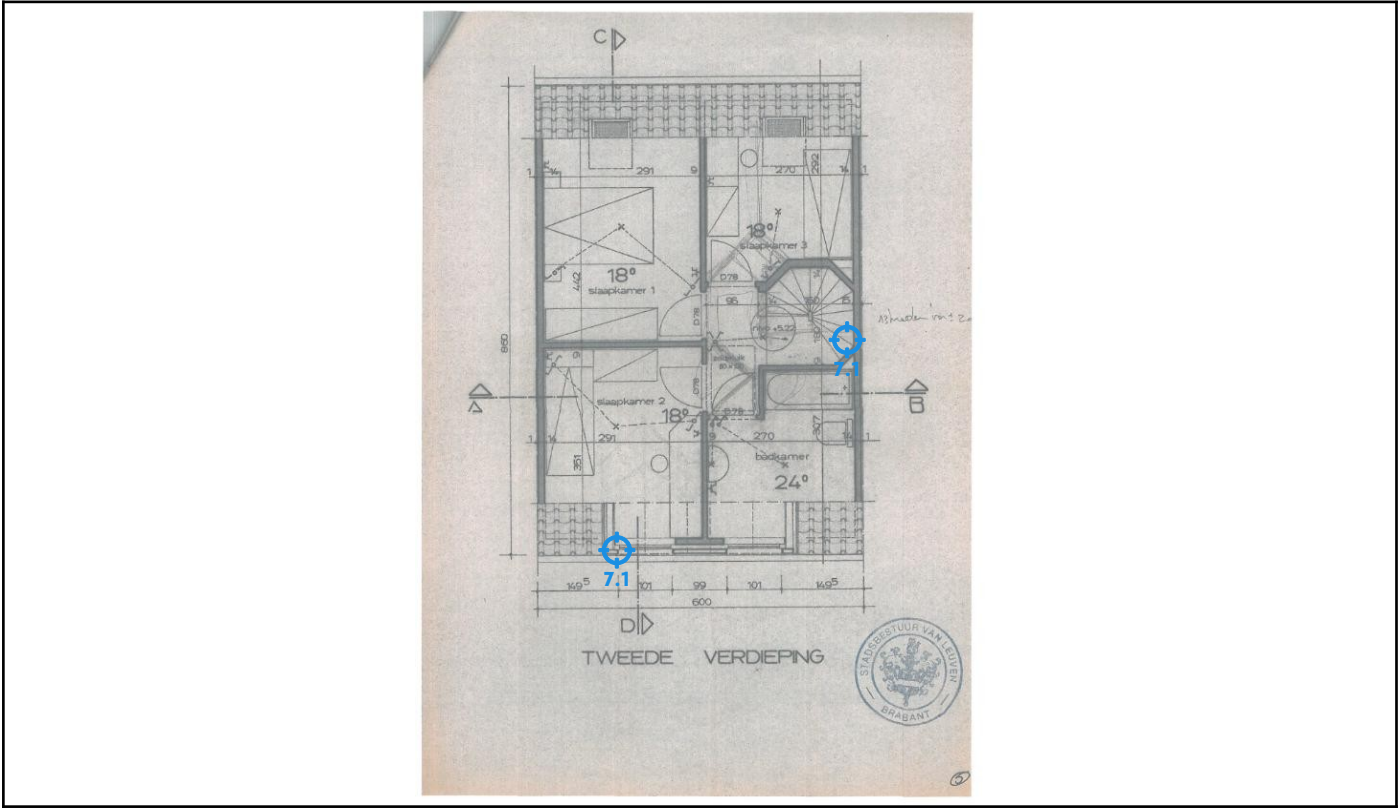
# Plan 1.3: Tweede verdieping

| Beschrijving | Type | Actie |
|---|---|---|
| 7. PLEISTERWERK MUUR | Geen asbest | - |
| 7.1 Code: M01 | Mengmonster | - |

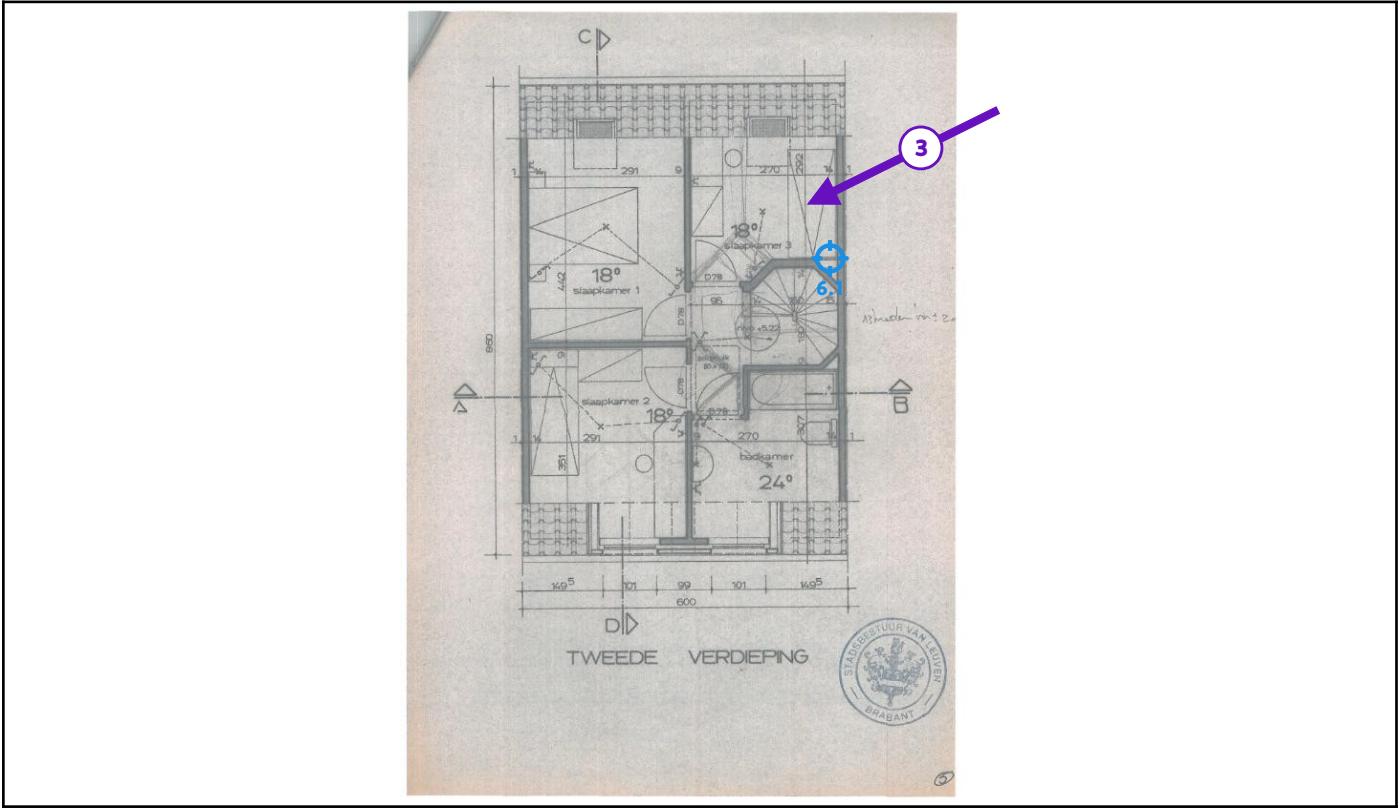
# Plan 1.4: Tweede verdieping

| Beschrijving | Type | Actie |
|---|---|---|
| 3. BADKAMER INCL TEGELS VERNIEUWD 2013 | Advies | - |
| 6. PLEISTERWERK PLAFOND | Geen asbest | - |
| 6.1 Code: M02 | Mengmonster | - |

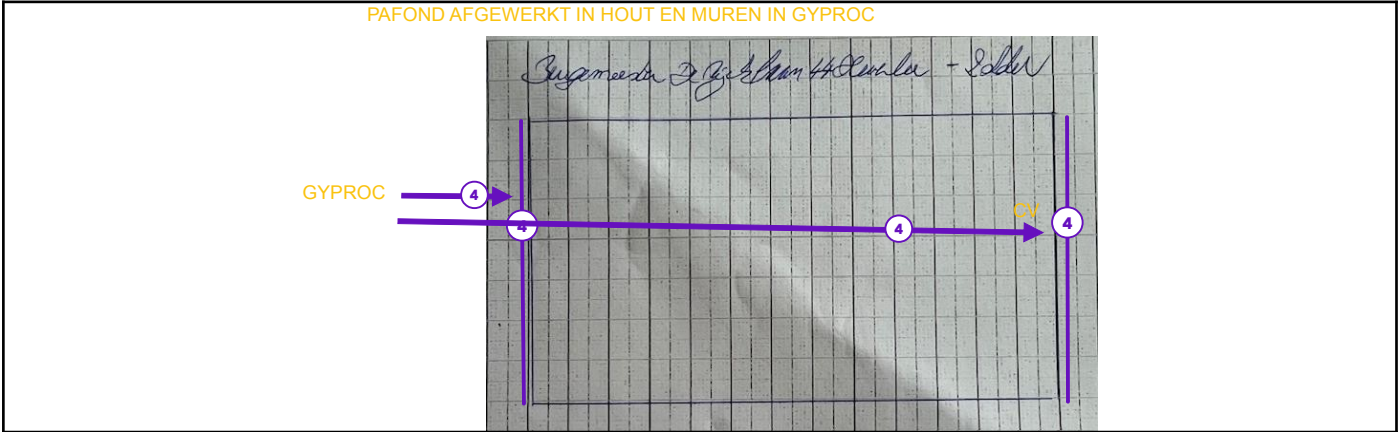
# Plan 1.5: Zolderverdieping

| Beschrijving | Type | Actie |
|---|---|---|
| 2. CV VERNIEUWD 2020 | Advies | - |
| 4. ZOLDERVERDIEPING GEISOLEERD EN VERNIEUWD 2013 | Advies | - |

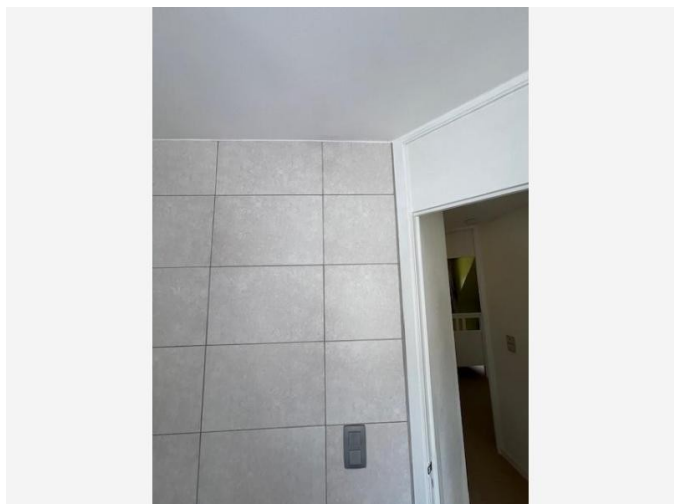
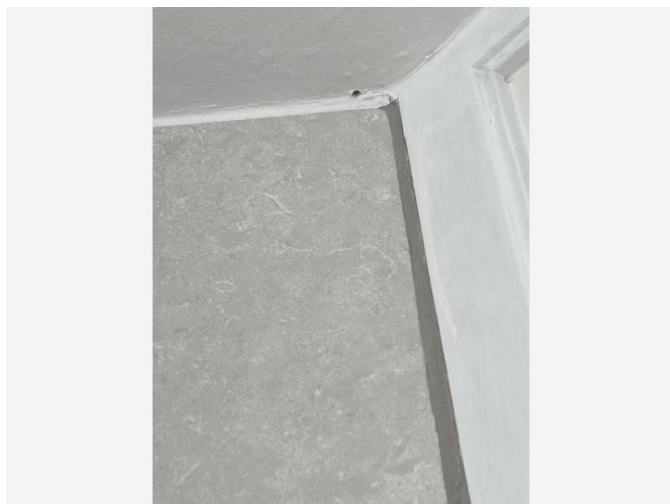
## Fiche 6: PLEISTERWERK PLAFOND

### Conclusie

Geen asbest

| # | Type | Referentie | Resultaat |
|---|---|---|---|
| 6.1 | Mengmonster | M02 | Geen asbest |

| Beschrijving | PLEISTERWERK PLAFOND |

| Bindmiddel van materiaal | Gips - kalk |
| Gebondenheid op basis van bindmiddel | Niet-hechtgebonden |
| Hoeveelheid (oppervlakte - dikte - aantal) | <ul style="list-style-type: none"> <li>100,00 m<sup>2</sup> - 0,60 cm - 1 stuk</li> </ul> |

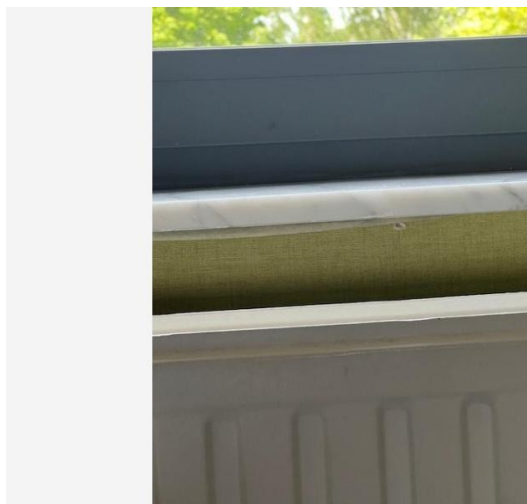
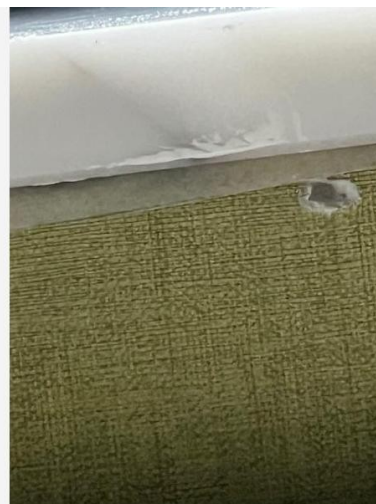
## Fiche 7: PLEISTERWERK MUUR

### Conclusie

Geen asbest

| # | Type | Referentie | Resultaat |
|---|---|---|---|
| 7.1 | Mengmonster | M01 | Geen asbest |

| Beschrijving | PLEISTERWERK MUUR |
| Bindmiddel van materiaal | Gips - kalk |

| Gebondenheid op basis van bindmiddel | Niet-hechtgebonden |
| Hoeveelheid (oppervlakte - dikte - aantal) | <ul style="list-style-type: none"> <li>• 400,00 m<sup>2</sup> - 0,60 cm - 1 stuk</li> </ul> |
| Opmerking | GEEN PLEISTERWERK MUREN OP GELIJKVLOERS / 2E VERDIEPING /<br>BADKAMER / KEUKEN / |
