Asbestinventarisatetest

Tessenstraat 11/0001, 3000 Leuven

Attestnummer : 20250627-000185.000

Uitgegeven op : 27.06.2025

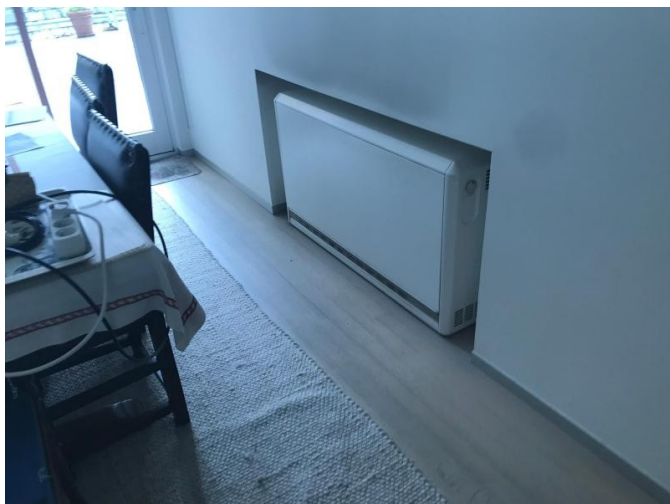
Accumulatiekachels bevatten geen asbest (bewijsdocument opgevraagd bij fabrikant)

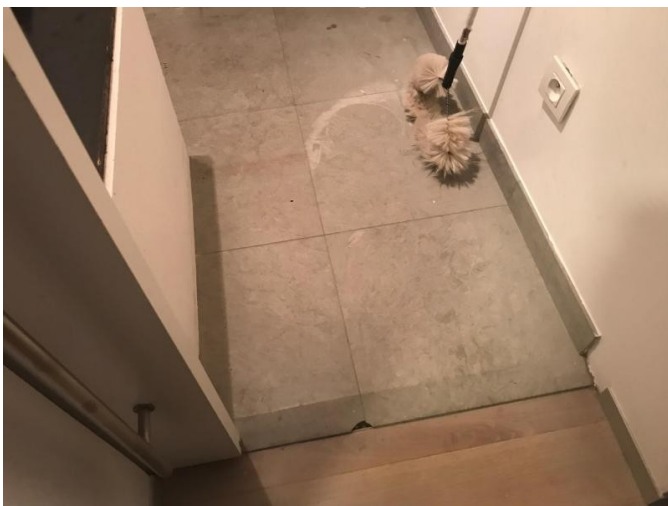
Staalname zonder uitbreiding naar een destructief onderzoek is niet mogelijk. Laat de tegels onderzoeken bij werken.

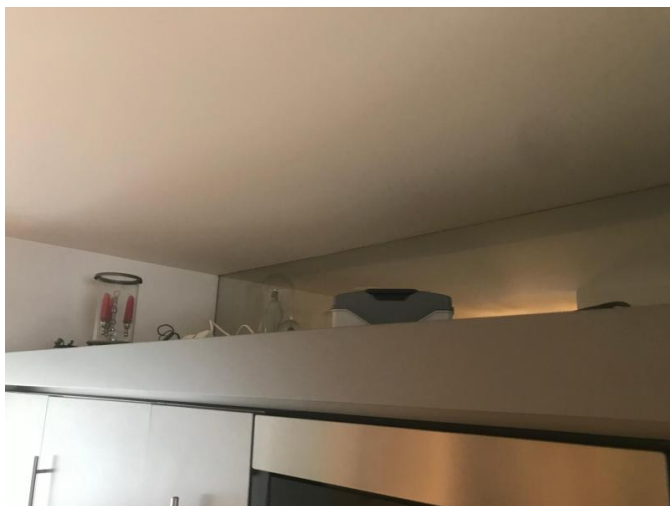
De plafonds werden afgewerkt met niet-asbestverdachte voorzetpanelen die inspectie van de bedekte structuur (opbouw, pleisterwerk) verhinderen.

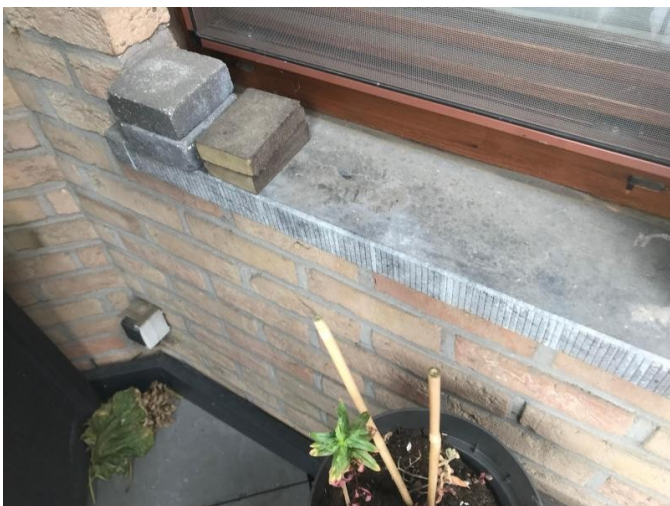
De dorpels zijn van natuursteen.

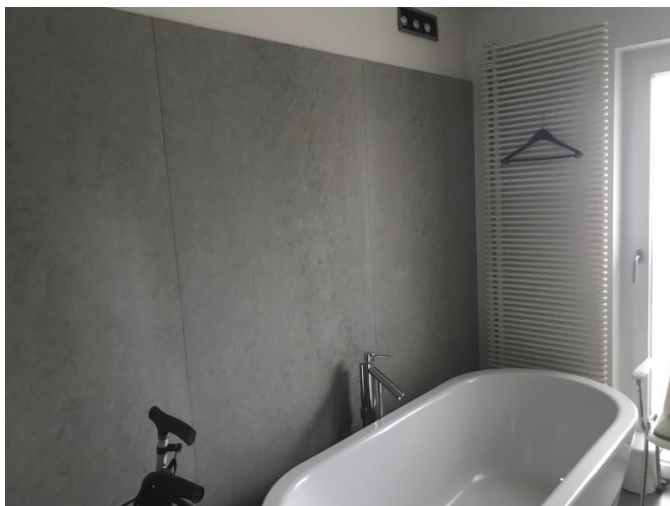
Binnenwanden en/of plafonds afgewerkt met een intacte laag faiencetegels zonder zichtbare beschadigingen. Inspectie van de onderliggende lijmlaag of tegels zelf is niet mogelijk zonder uitbreiding naar een destructief onderzoek.

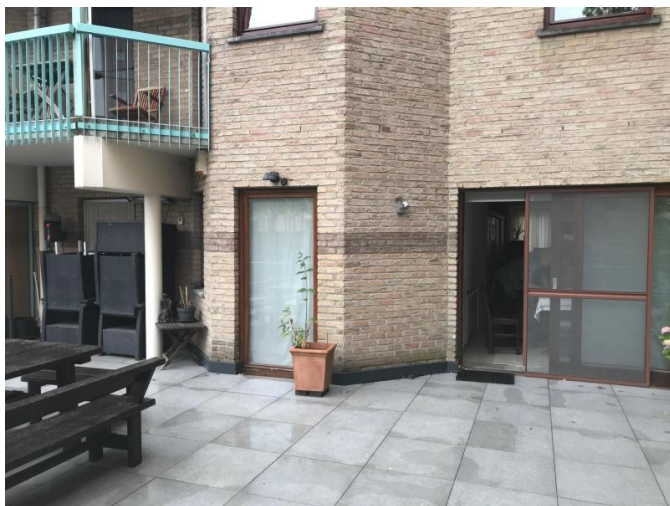
Staalname zonder uitbreiding naar een destructief onderzoek is niet mogelijk. Laat de tegels onderzoeken bij werken.

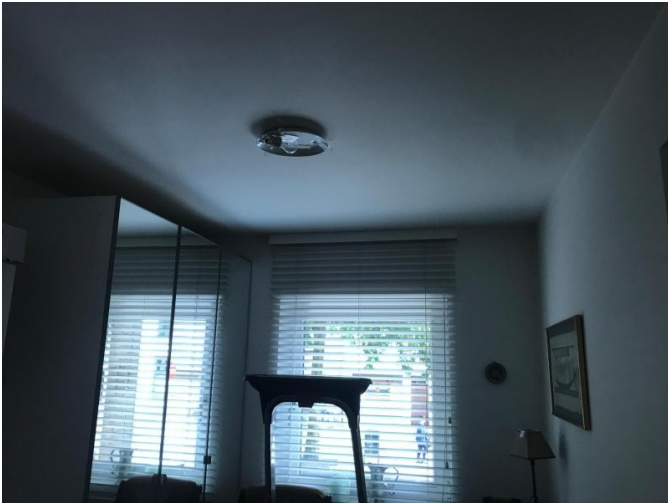
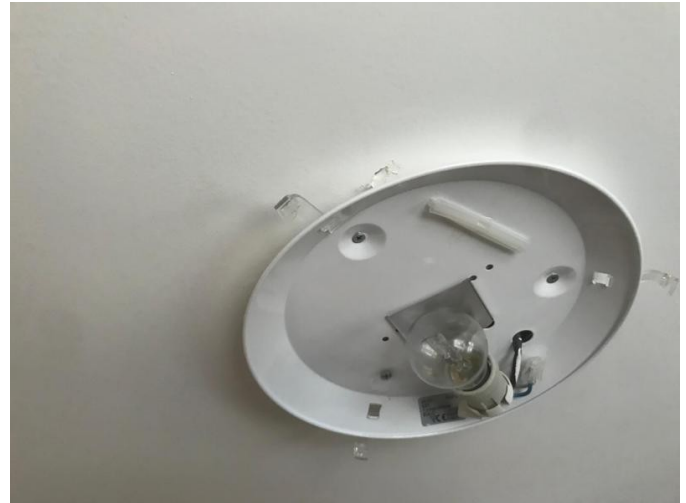
Fiche 8: Pleisterwerk plafonds

Geen asbest

#	Type	Referentie	Resultaat
8.1	Mengmonster	26/06 : pleister plafond	Geen asbest

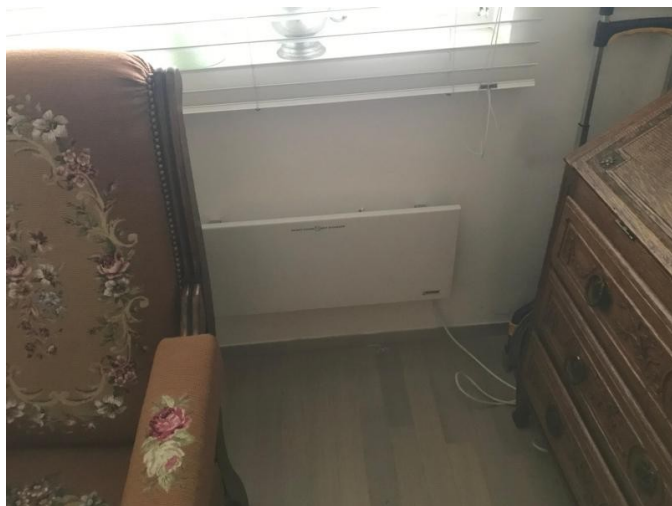
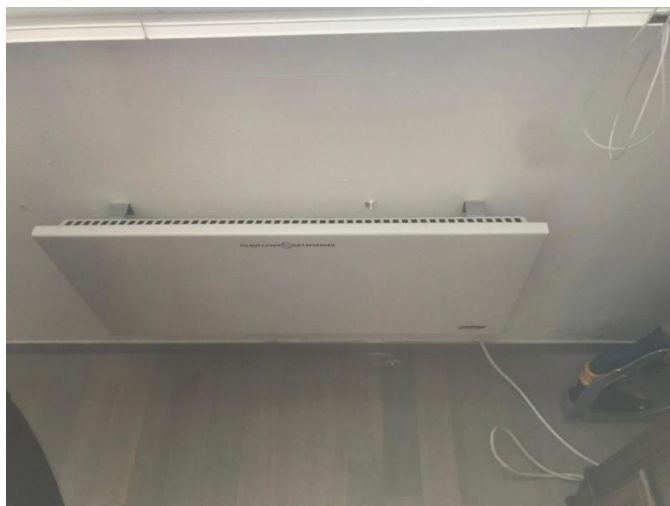
Fiche 9: Pleisterwerk wanden

Geen asbest

#	Type	Referentie	Resultaat
9.1	Mengmonster	26/06 : pleister muren	Geen asbest
