# Asbestinventarisatetest

Francis Crabbéstraat 45, 3050 Oud-Heverlee

Attestnummer : 20260907-000119.000

**Niet-asbestveilig**

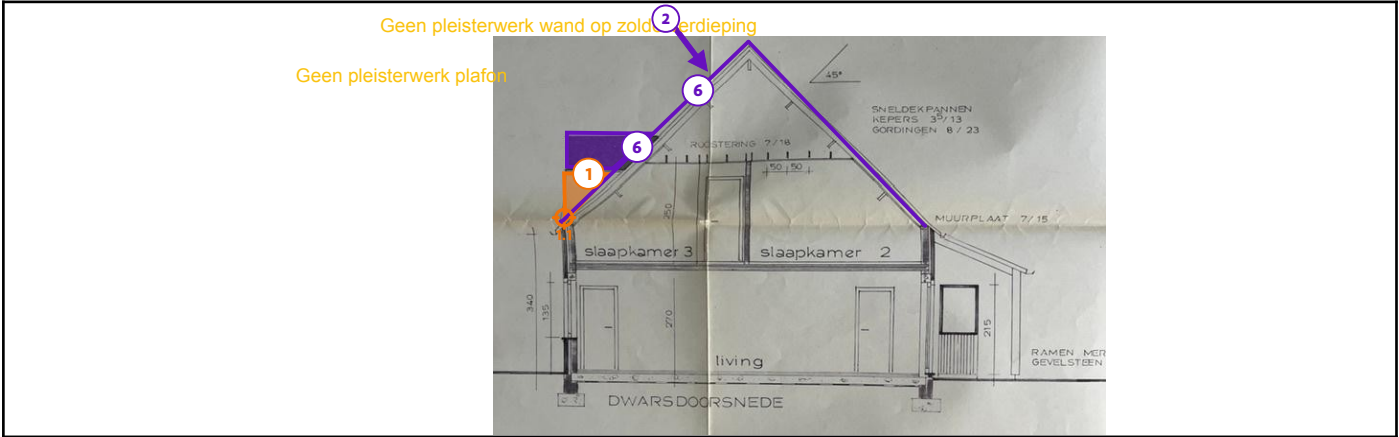
# Plan 1.3: Zolder

| Beschrijving | Type | Actie |
|---|---|---|
| 1. Leien dakkapel | Asbestmateriaal | Verwijderen |
| 2. Materialen van rookgaskanalen | Beperking | - |

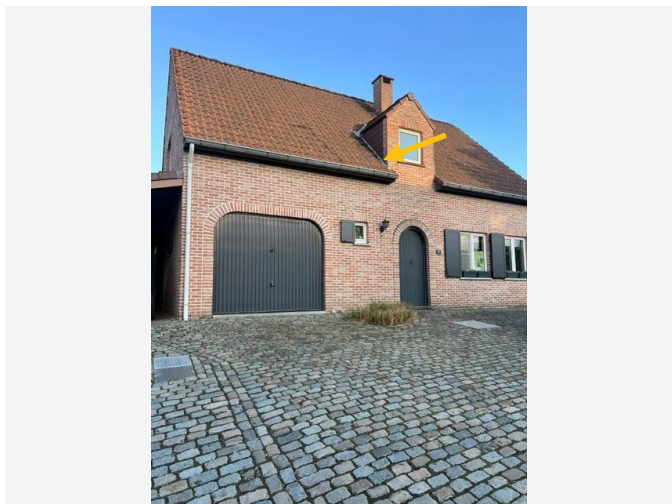
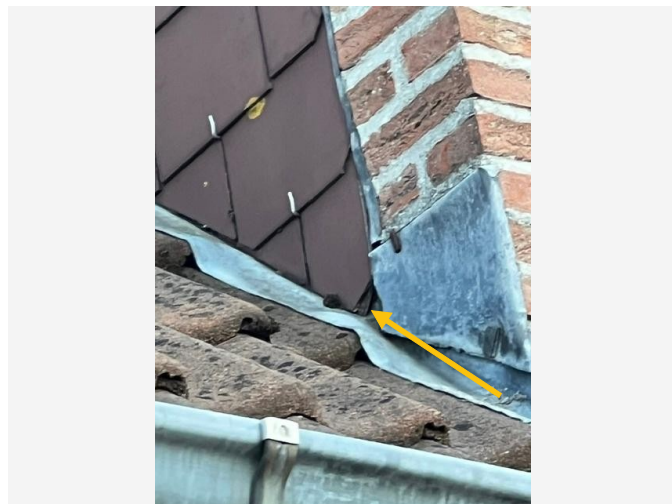
Overzichtsfoto

Detailfoto

| Eindbeoordeling materiaalisico | Zeer laag materiaalisico en/of zeer lage kans op vezelvrijgave |

| Gebondenheid | Categorie 1: hechtgebonden in oorsprong |
| Asbestsoort (vezeltype) | Alleen chrysotiel aanwezig |
| Asbestconcentratie | Laag (< 50%) |
| Afschermingsgraad van het gehele materiaal | Geheel of deels vrij aan de buitenlucht, maar geen contact met binnenlucht |
| Toestand van het materiaal | Onbeschadigd, niet verweerd |

| # | Type | Referentie | Resultaat |
|---|---|---|---|
| 1.1 | Puntmonster | 3 | Chrysotiel |

| Beschrijving | Leien dakkapel |
| Asbestmateriaal | Dak- en gevelbekleding - Lei, shingle |
| Hoeveelheid (oppervlakte - aantal) | • 4,00 m <sup>2</sup> - 2 stuks |

Verwijderen

- Zorg voor een veilig beheer. Vermijd het beschadigen van het asbestmateriaal. Controleer de toestand jaarlijks op wijzigingen.
- Hemelwater dat afspoelt van asbestcement daken of gevels kan asbestdeeltjes bevatten. Gebruik het enkel voor gesloten circuits (bv. spoelen toiletten). Reinig na het vervangen van het dak of de gevel de dakgoten en regenwaterput of -ton om asbesthoudend sediment of slib te verwijderen

- Eenvoudige handelingen: mag via doe-het-zelf of door werknemer(s) met opleidingsattest eenvoudige handelingen  
.Eenvoudige handelingen: mag via doe-het-zelf of door werknemer(s) met opleidingsattest eenvoudige handelingen Hechtgebonden toepassingen kunnen via doe het zelfff worden verwijderd. 3 belangrijke elementen dienen hier worden in acht genomen : 1° hoe het materiaal correct verwijderd kan worden; 2° de bronmaatregelen die genomen kunnen worden; 3° een beschrijving van de minimaal te gebruiken persoonlijke beschermingsmiddelen. Deze kan u terugvinden bij : <https://ovam.vlaanderen.be/voorzorgsmaatregelen-bij-asbestverwijdering>

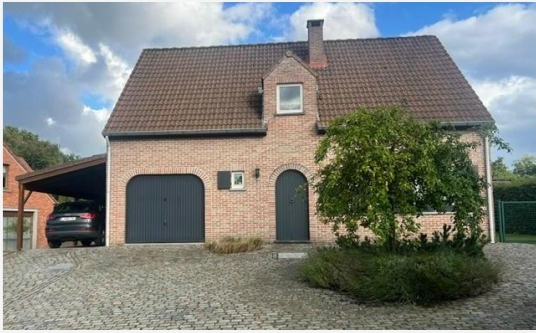
*Situeringsfoto*

**Reden:** Het te onderzoeken materiaal situeert zich hoger dan 3,50 m te rekenen vanaf een veilige ondergrond

**Uitleg van de asbestdeskundige:** Middellang termijn gezien dit mits aanwending van een hoogtewerker kan worden geïnspecteerd. Evenwel kan dit dan niet over de ganse lengte worden geïnspecteerd.

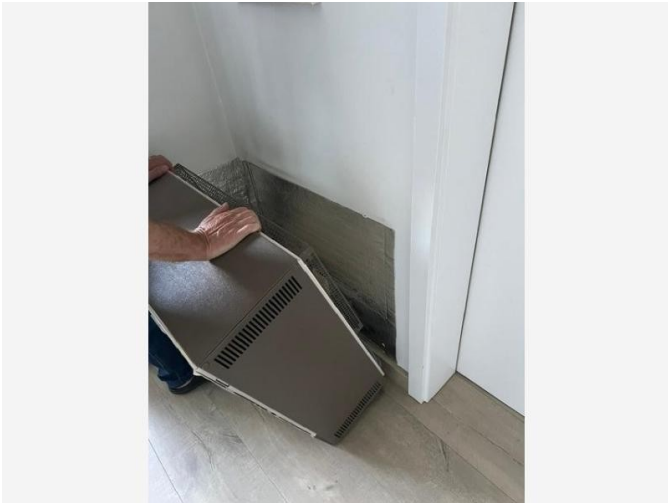
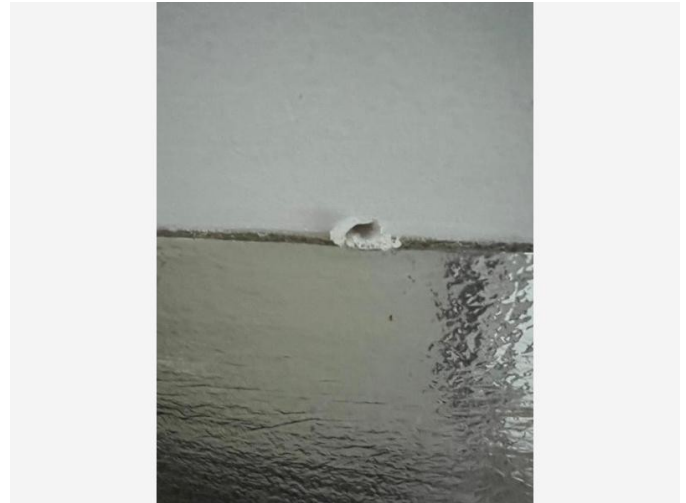
## Fiche 3: Pleisterwerk wand

Geen asbest

| # | Type | Referentie | Resultaat |
|---|---|---|---|
| 3.1 | Mengmonster | 1 | Geen asbest |

| Opmerking | Geen cv ruimte aanwezig (verwarming elektrisch). Monstername onder trap gelijkvloers - in toilet onder wastafel - in keuken achter en na wegnemen verwarmingstoestel |

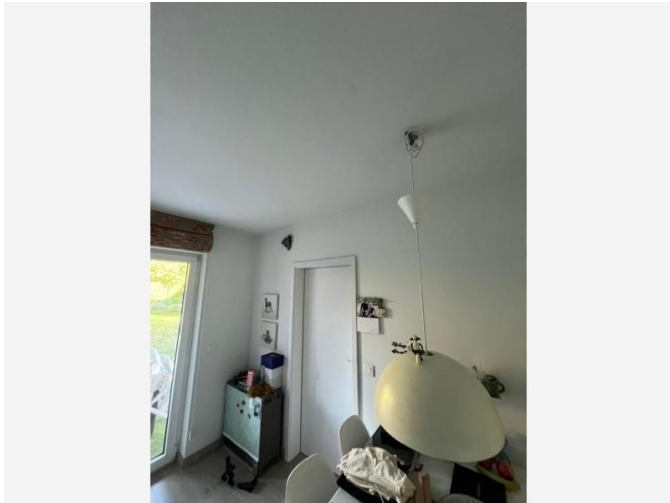
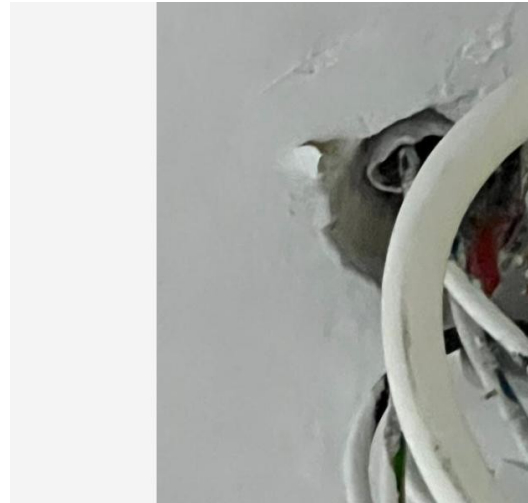
## Fiche 4: Pleisterwerk plafond

Geen asbest

| # | Type | Referentie | Resultaat |
|---|---|---|---|
| 4.1 | Mengmonster | 2 | Geen asbest |

| Opmerking | Geen pleisterwerk in cv ruimte (verwarming electrisch) - geen pleisterwerk plafond op verdieping : monsternames trapthal = onderzijde trap in ruimte onder trap - vochtige ruimte in keuken op plaats waar lamp boven tafel werd verwijderd om monster te nemen. In toilet plafond boven wastafel |

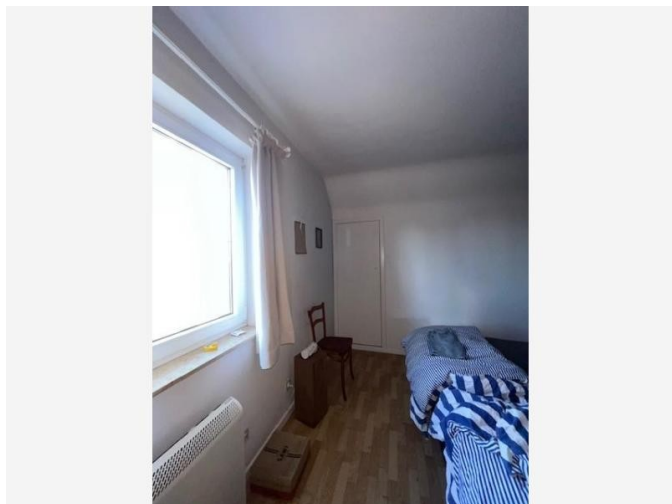
### Fiche 7: Materialen aan de stookketel (dichtingen, isolerend materiaal, ...)

| Beschrijving | Notitie | Terug te vinden op plannen |
|---|---|---|
| Fiche 7: Materialen aan de stookketel (dichtingen, isolerend materiaal, ...) | Verwarming elektrisch zie foto | - |
