Vilvoorde, 02 maart 2007

DESTRUCTIEVE INVENTARIS VAN ASBESTHOUDENDE
MATERIALEN

Blijde Inkomststraat 22
3000 Leuven

*Inspecteur : C. Monfort
Datum inspectie : 21/02/2007*

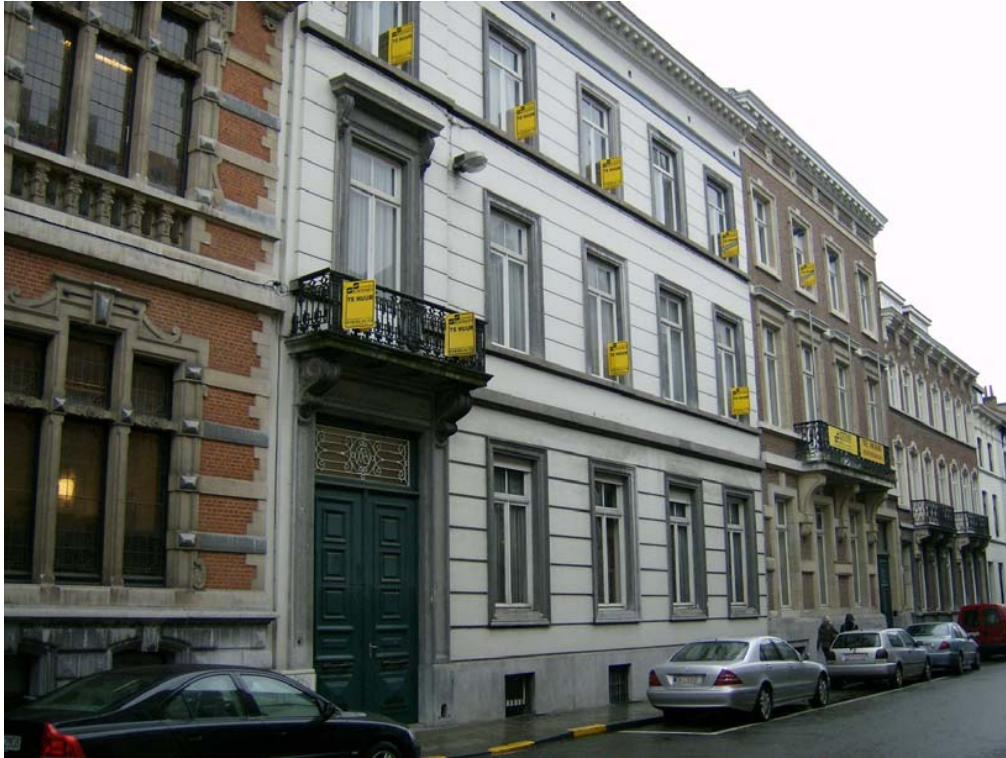
FOTO NR. 41

Alleenstaand gebouw van het type : Constructie: traditioneel	Bouwjaar: einde 18 ^e eeuw Aantal niveau's: 5 niveau's (-1, 0, +1, +2, +3) Dak: / Verwarming: radiatoren Andere technische installaties dan de stookplaats: <input type="checkbox"/> ja <input checked="" type="checkbox"/> neen (geen stookplaats) Liften: <input checked="" type="checkbox"/> ja <input type="checkbox"/> neen Gebouw bezet: <input checked="" type="checkbox"/> ja <input type="checkbox"/> neen (deel gelijkvloers bezet)
Type inventaris: <input type="checkbox"/> wettelijk (K.B. van 16 maart 2006) <input checked="" type="checkbox"/> immobiëlen <input type="checkbox"/> "Asbestos-Safe", "Asbestos-Free"	
Plannen : <input checked="" type="checkbox"/> ja <input type="checkbox"/> neen	Vergezeld : <input type="checkbox"/> ja <input checked="" type="checkbox"/> neen <input type="checkbox"/> gedeeltelijk door: /
<input type="checkbox"/> Alle delen waren toegankelijk <input checked="" type="checkbox"/> Alle delen waren niet toegankelijk (zie inspectiebladen)

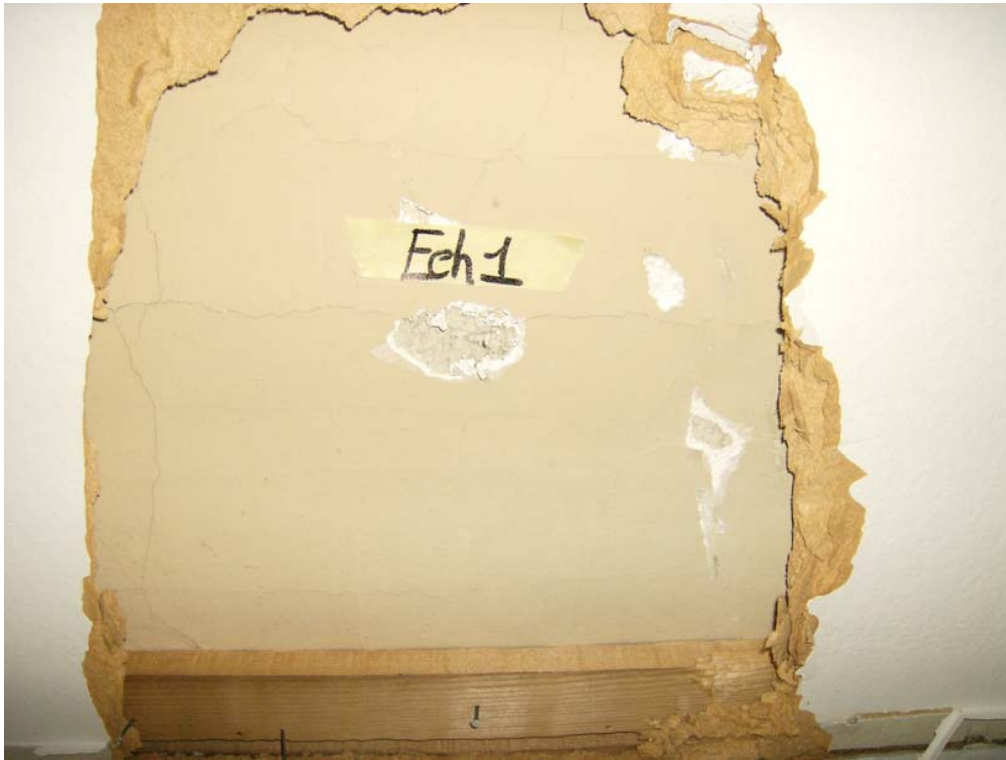
FOTO NR. 1

Gebouw	Verdiep	Lokaal	Toepassing	Staal n°	Foto n°
Blijde Inkomstraat 22	+3	3/1	Plafond : panelen in karton en glasvezelpapier op bepleistering	1	1
	+3	3/1	Muur : behangpapier op bepleistering.	2	2
	+3	3/2 lifmachine	De vloer, 2 wanden en het plafond zijn samengesteld uit panelen type Promatec	4	13 tot 16
	+2	2/1	Bepleistering muur	7	26
	+1	1/1	Bepleistering muur	9	28
	0	0/1, 0/2	Bepleistering muur.	10	36
	0	0/6	Plafond : bepleistering	12	38
	-1	-1/1	bepleistering.	13	39
	-1	-1/1	Plafond : bepleistering	14	40

GEBOUW	NIVEAU	LOKAAL	OPMERKINGEN	FOTO NR.
Acco Leuven	Buiten	Dak	Plaatijzer.	
	+3	3/1	Plafond : panelen in karton en glasvezelpapier op bepleistering. Staal 1 : bepleistering.	1
			Muur : behangpapier op bepleistering. Staal 2 : bepleistering.	2
			Vloer : lino op vloer in VC Menuiserie : staal 3.	3
	+3	3/3 tot 3/13	Duidelijk dezelfde afwerking met bepleistering van muur en plafond idem staal 1 en staal 2.	
			Onder de lino et de egaline, panelen in VC Menuiserie idem staal 3.	4 tot 12
	+3	3/2 lifmachine	De vloer, 2 wanden en het plafond zijn samengesteld uit panelen type Promatec . staal 4.	13 tot 16
			Remsysteem van de lifmachine (remvoeringen) : staal 5.	17
	+2	2/1	Ter hoogte van de vloer onder de lino en de egaline panelen in VC Menuiserie : staal 6.	18
			Bepoistering muur : staal 7.	26
			Vals plafond : tegels in karton achter plaaster niet bereikbaar voor staalname.	
	+2	2/2 → 2/11	Onder de lino en de egaline, panelen in VC Menuiserie idem staal 6.	19 tot 25

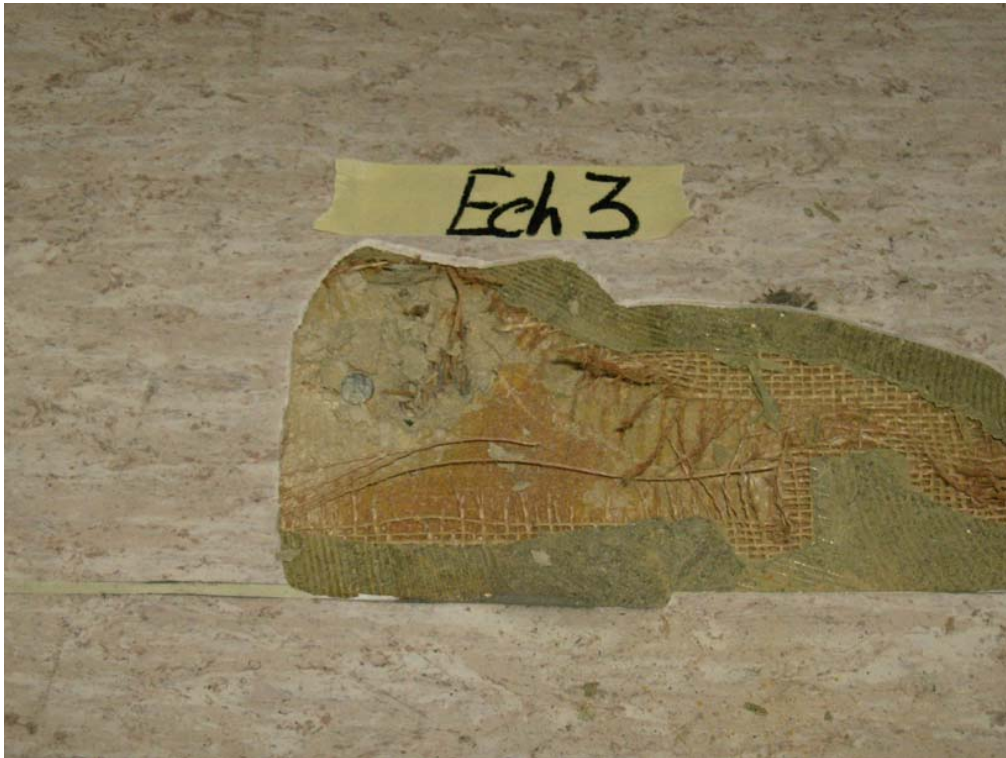
FOTO NR. 3

Gebouw	Verdiep	Lokaal	Toepassing	Staal n°	Foto n°
Blijde Inkomstraat 22	+3	3/1	Vloer : lino op vloer in VC Menuiserie	3	3
	+3	3/3 tot 3/13	Onder de lino et de egaline, panelen in VC Menuiserie	Id. 3	4 tot 12
	+3	3/2 lifmachine	Remsysteem van de lifmachine (remvoeringen)	5	17
	+2	2/1	Ter hoogte van de vloer onder de lino en de egaline panelen in VC Menuiserie	6	18
	+2	2/2 → 2/11	Onder de lino en de egaline, panelen in VC Menuiserie	Id. 6	19 tot 25
	+1	1/1	Onder de lino en de egaline panelen in VC Menuiserie	8	27
	+1	1/2, 1/3, 1/4, 1/6, 1/7, 1/8, 1/9	Onder de lino en de egaline panelen in VC Menuiserie	Id. 8	29 tot 35
0	0/3	Vloer : onder de lino en de egaline panelen in VC Menuiserie	/	37

Bij renovatie- of sloopwerken waarbij de mogelijkheid bestaat dat asbesthoudende toepassingen worden beschadigd en/of afgevoerd moeten worden, dienen deze eerst verwijderd te worden volgens de bepalingen voorzien in de wet (CODEX, OVAM, BIM ...). Het volgende beheersprogramma is dan ook enkel van toepassingen wanneer het gebouw of delen ervan bewaard worden en de toestand van de asbesthoudende toepassingen dezelfde blijft dan op het ogenblik van de inspectie.

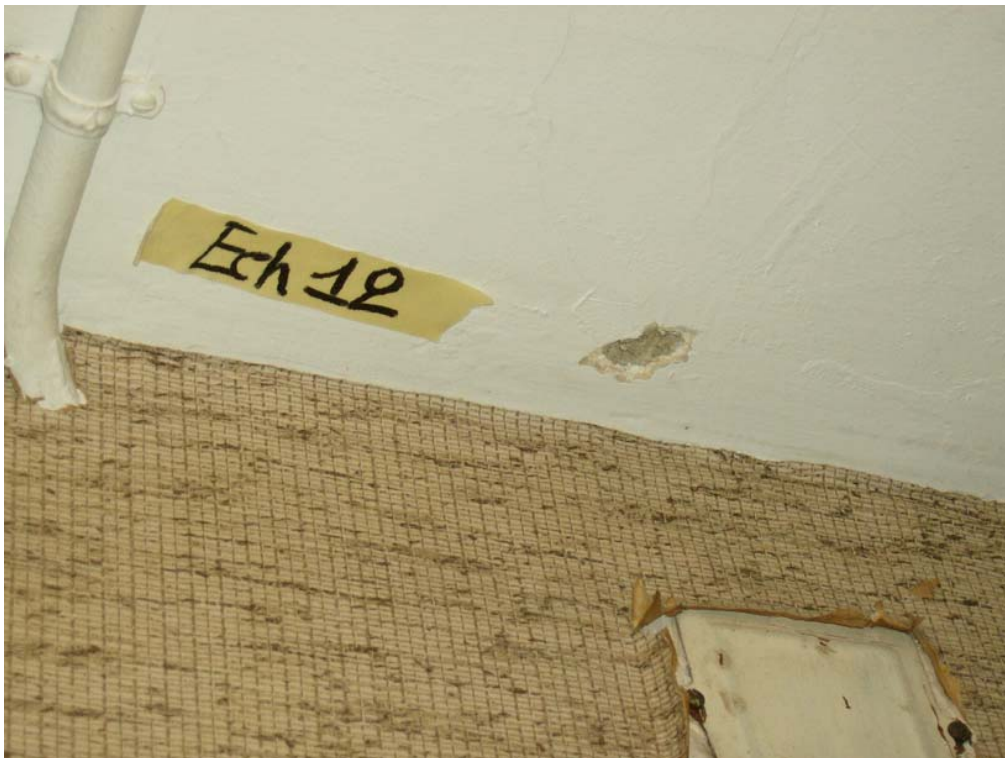
FOTO NR. 38

0	0/6	Vloer : tegels. Muur : bepleistering idem staal 10. Plafond : bepleistering : staal 12.	38
	0	0/7, 0/8, 0/9	Plafond : bepleistering niet bereikbaar. Muur : bepleistering idem staal 10. Vloer : tegels.	
	0	0/10	Niet toegankelijk.	
	0	0/11 → 0/16	Vloer : tegels. Muur : bepleistering. Plafond : bepleistering. Al deze lokalen zijn nog bezet, een visuele inventaris is gemaakt, destructieve inventaris later uit te voeren wanneer de lokalen vrij zijn.	
	0	0/17	Niet toegankelijk.

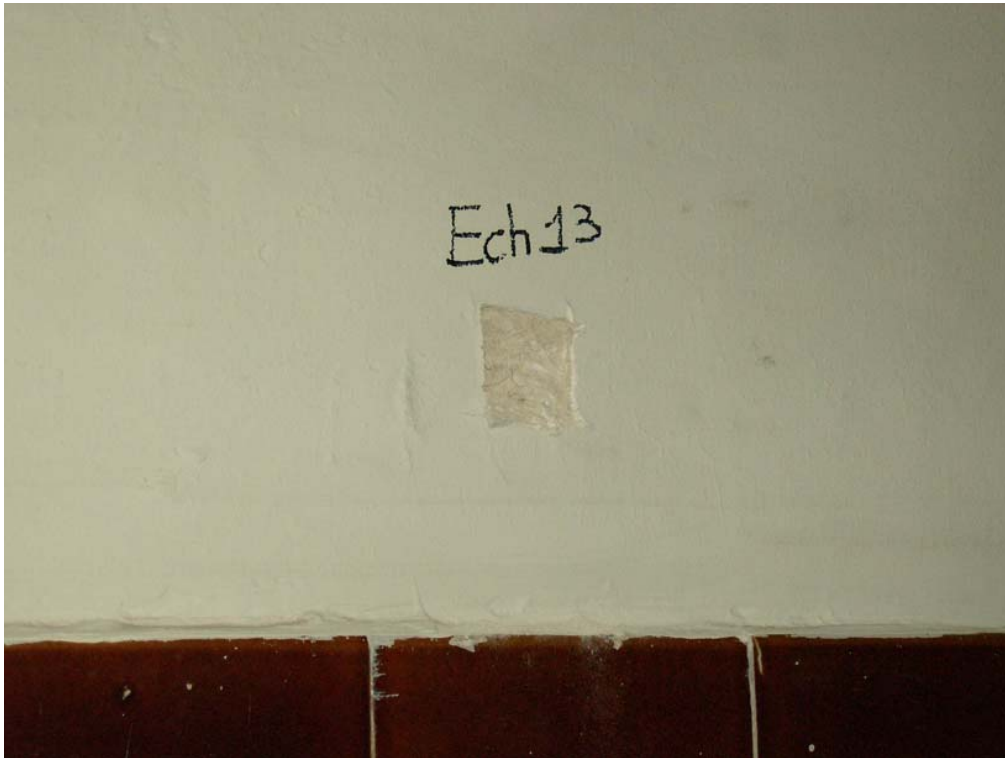
FOTO NR. 39

GEBOUW	NIVEAU	LOKAAL	OPMERKINGEN	FOTO NR.
Acco Leuven	-1	-1/1	Vloer : beton.	
			Muur : tegels en bepleistering. Staal 13 : bepleistering.	39
			Plafond : bepleistering : staal 14.	40
	-1	-1/2	Idem kelder -1/1.	
	-1	-1/3	Idem kelder -1/1.	
	-1	-1/4	Idem kelder -1/1. Leidingen geïsoleerd met AMV onder karton met PVC schelp : niets te melden. Leidingen wateraanvoer met flensdichtingen type rubber.	
	-1	-1/5	Idem kelder -1/1.	
	-1	-1/6	Idem kelder -1/1.	
	-1	-1/7	Idem kelder -1/1.	
	-1	-1/8	Idem kelder -1/1. Leidingen geïsoleerd met AMV onder PVC.	
	-1	-1/9	Idem kelder -1/1. Leidingen geïsoleerd met AMV onder PVC.	
	-1	-1/10	Idem kelder -1/1.	
	-1		Geen stookruimte in dit gebouw. De verwarming wordt gevoed door de stookruimte van het naburig gebouw.	
	-1	-1/11	Idem kelder -1/1.	
	Buiten	Gevens vooraan en achteraan	Niets te melden.
