# Asbestinventarisatetest

Snoy et d'Oppuerslaan 6, 3020 Herent

Attestnummer : 20231201-000259.000

Uitgegeven op : 01.12.2023

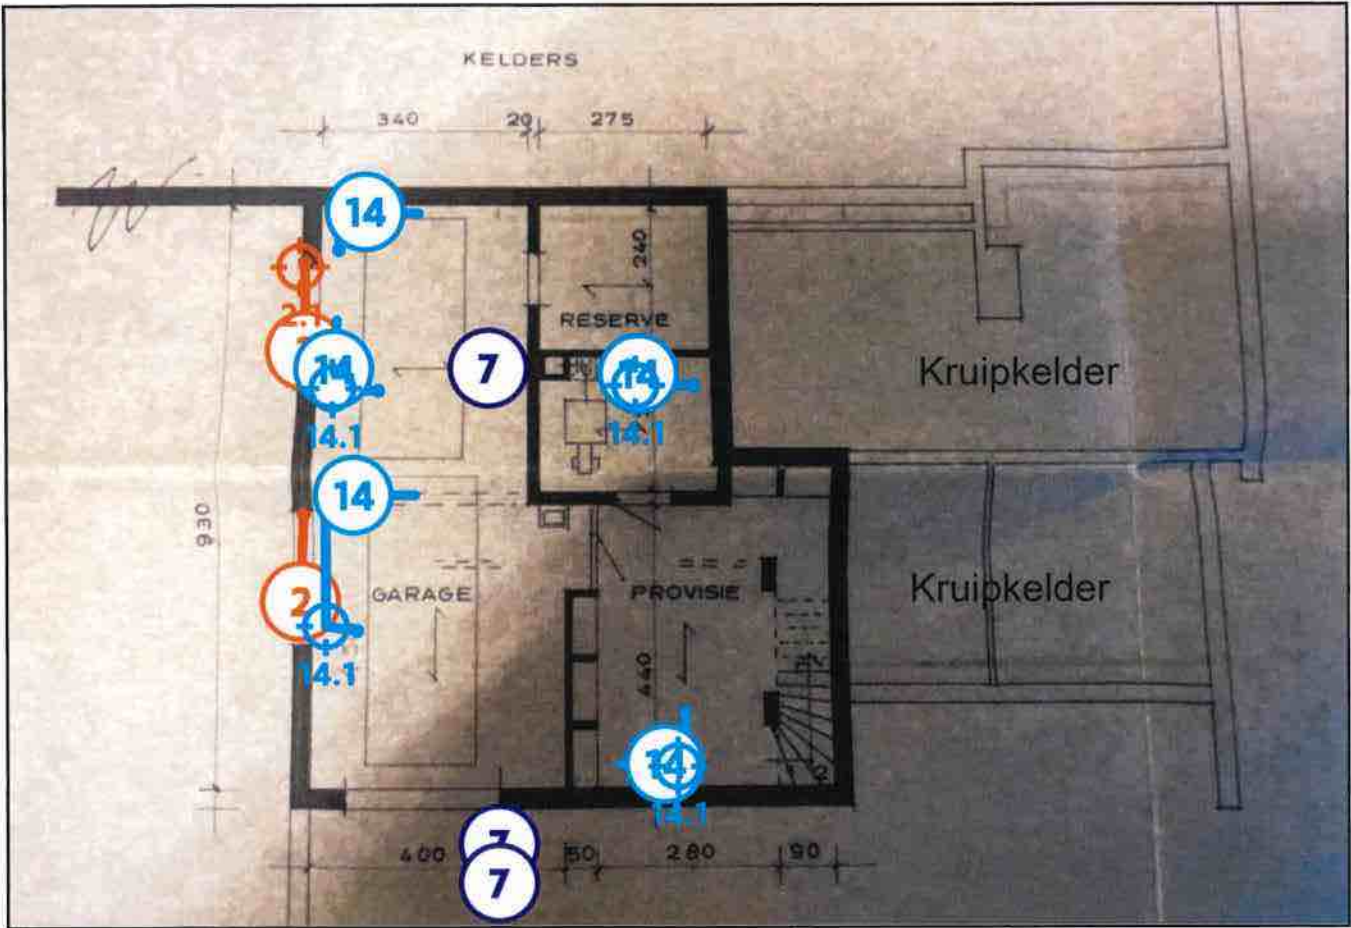
# Plan 1.1: Hoofdgebouw V-1

| Beschrijving | Type | Actie |
|---|---|---|
| 2. Mastiek ramen garage | Asbestmateriaal | Verwijderen |

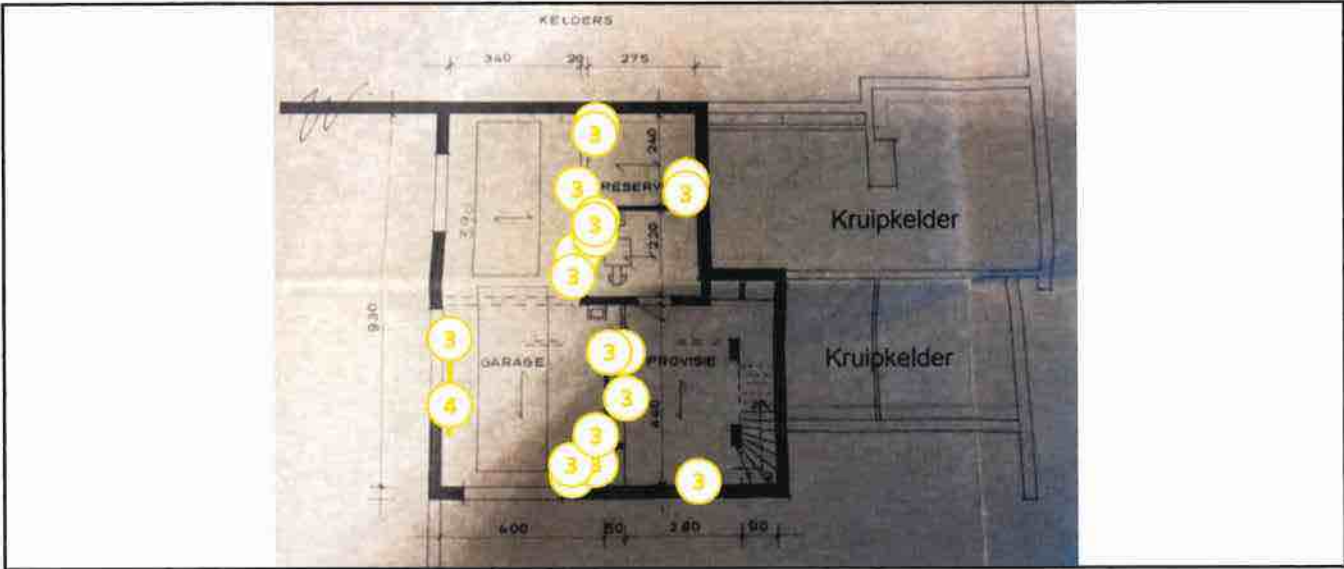
# Plan 1.3: Hoofdgebouw Plan V-1

| Beschrijving | Type | Actie |
|---|---|---|
| 3. Bakeliet toepassingen | Asbestmateriaal | Zorgvuldig beheren |
| 4. Afdichting radiatoren | Asbestmateriaal | Zorgvuldig beheren |

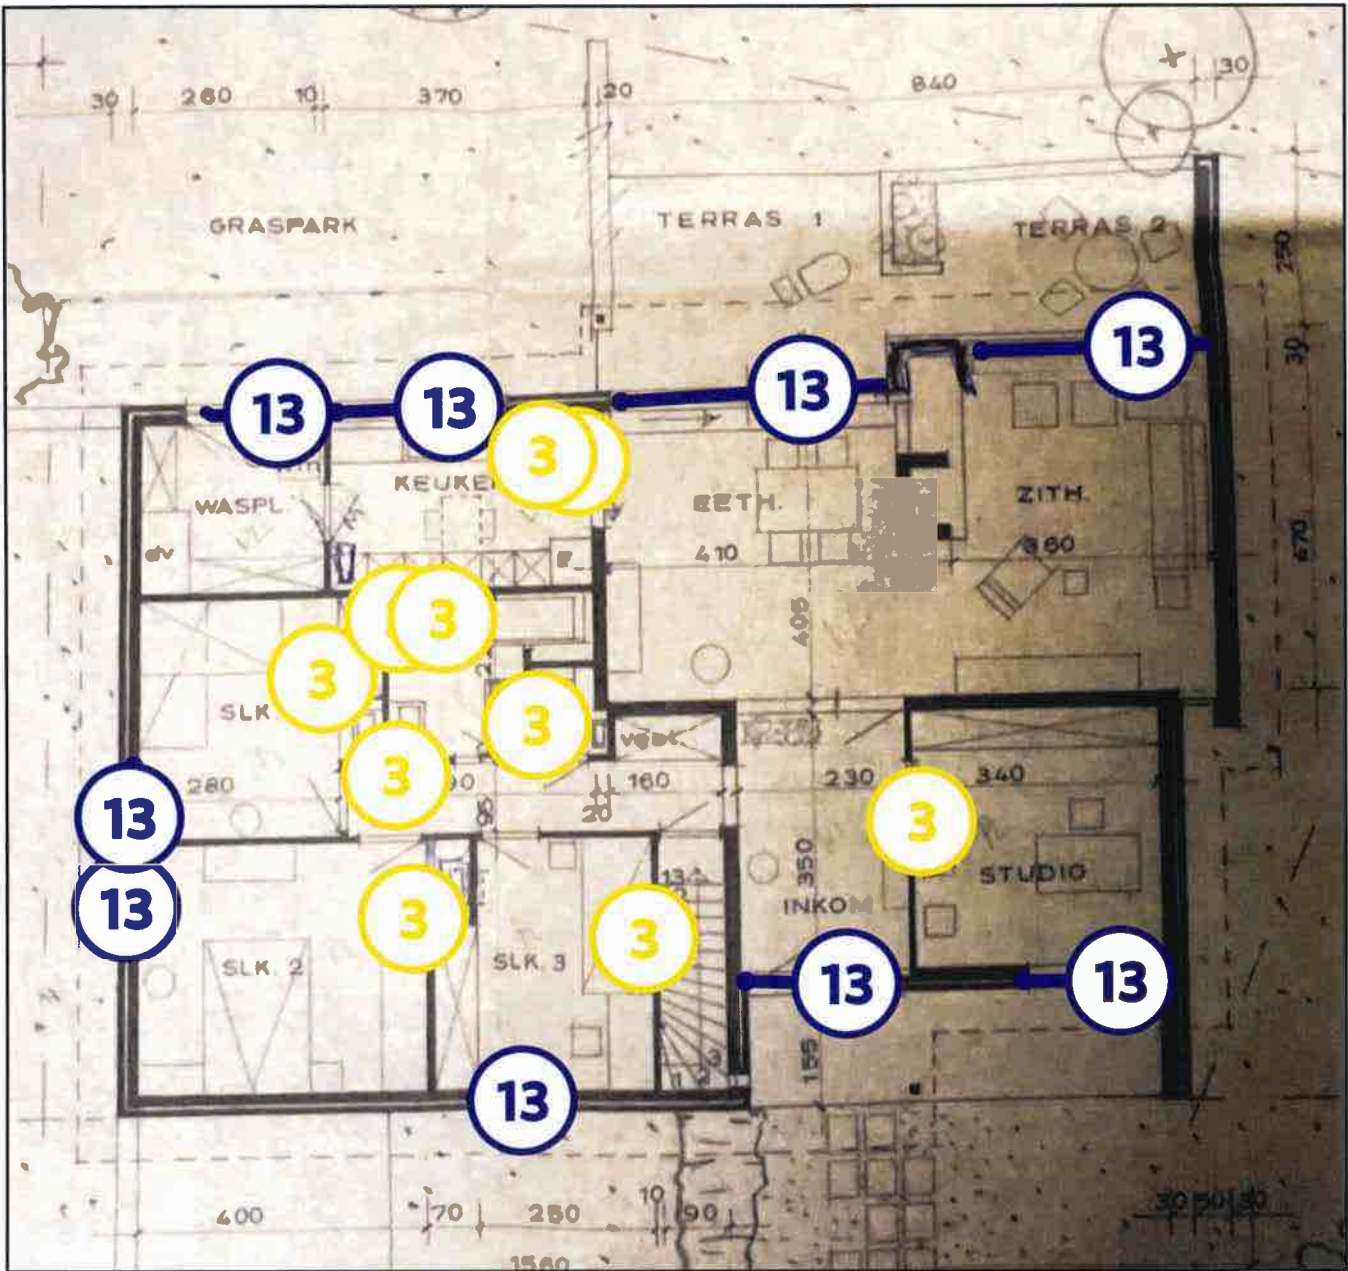
Plan 1.7: Hoofdgebouw Plan V+0

| Beschrijving | Type | Actie |
|---|---|---|
| 3. Bakeliet toepassingen | Asbestmateriaal | Zorgvuldig beheren |

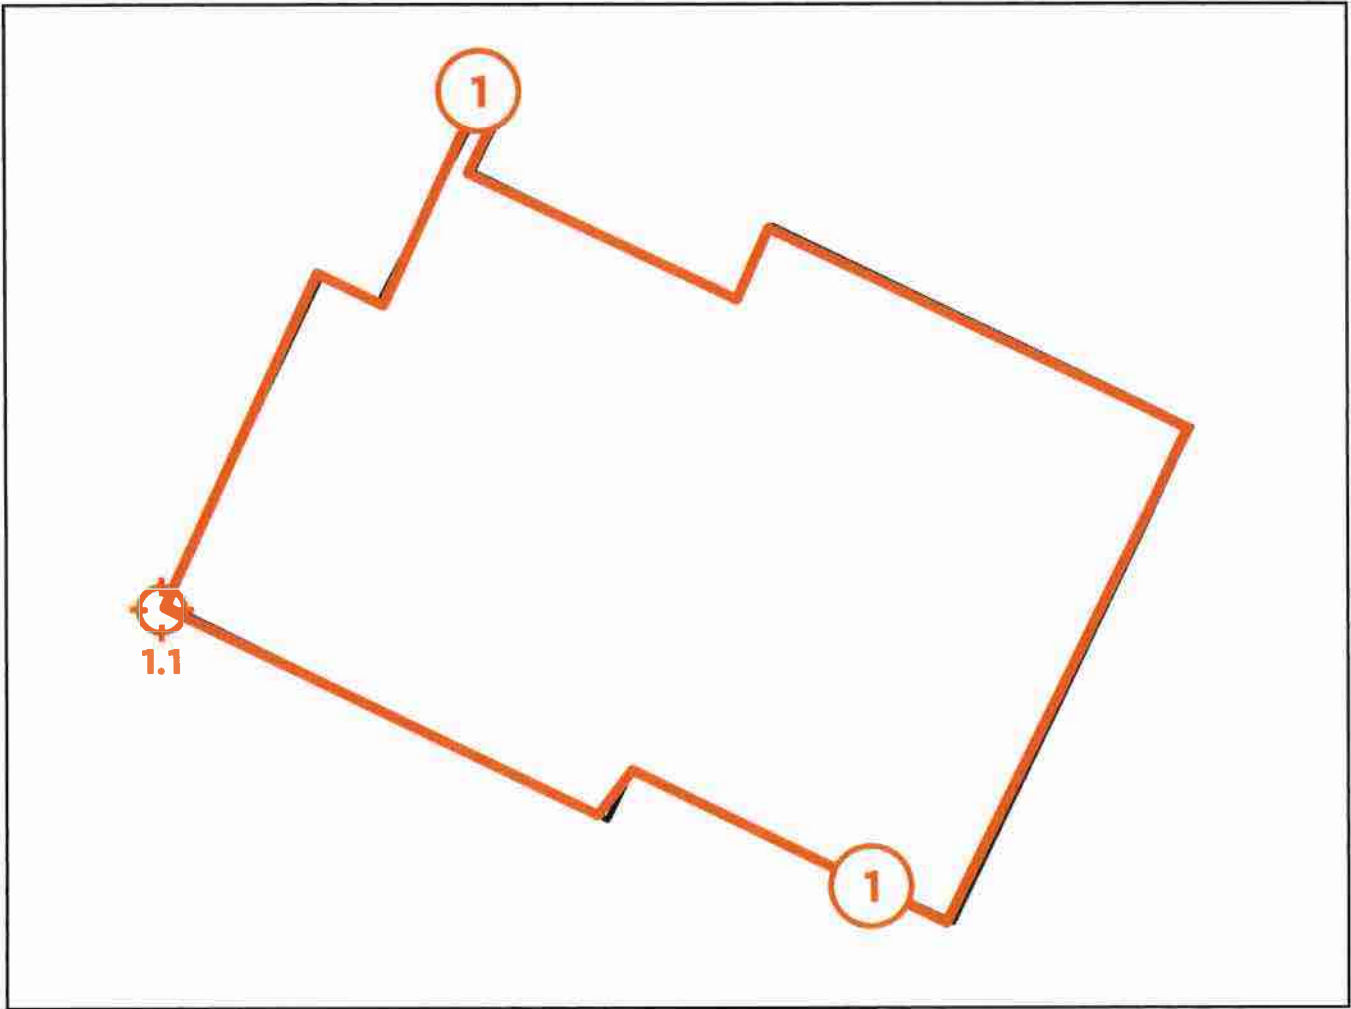
## Plan 1.9: Hoofdgebouw plan

| Beschrijving | Type | Actie |
|---|---|---|
| 1. Boeiboord | Asbestmateriaal | <a href="#">Verwijderen</a> |

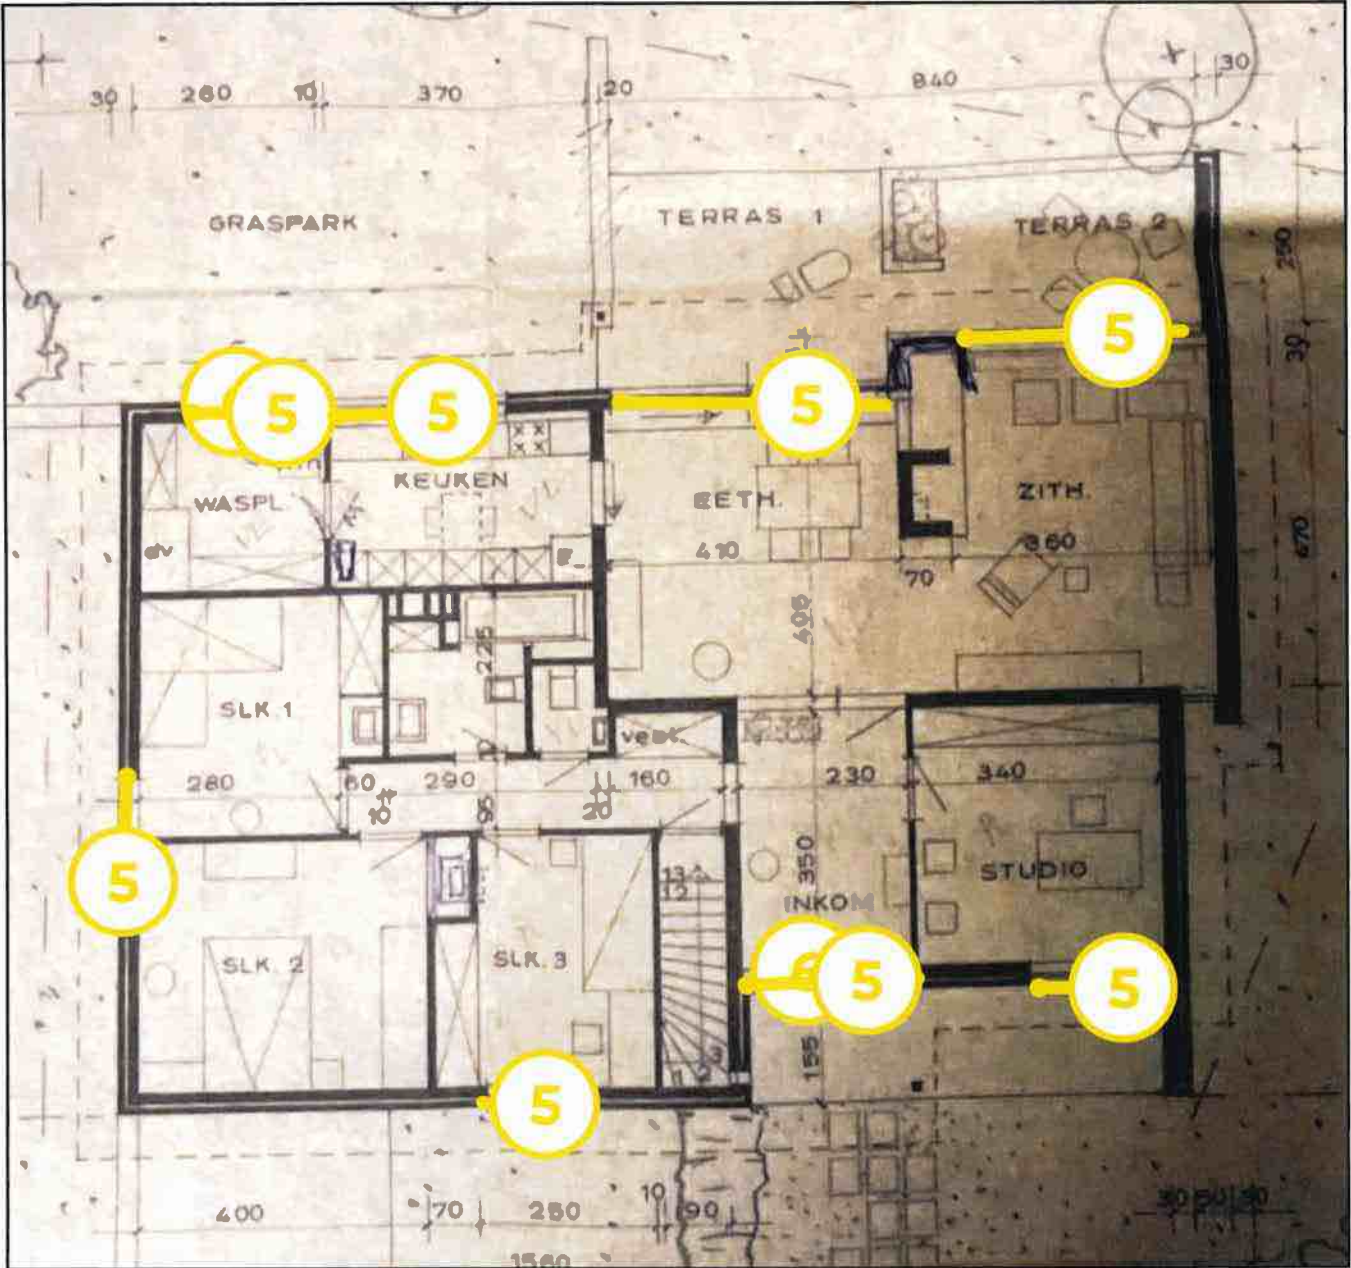
# Plan 1.10: Hoofdgebouw Plan V+0

| Beschrijving | Type | Actie |
|---|---|---|
| 5. Plaat boven ramen | Asbestmateriaal | Zorgvuldig beheren |
| 6. Plaat in voor-en achterdeur | Asbestmateriaal | Zorgvuldig beheren |

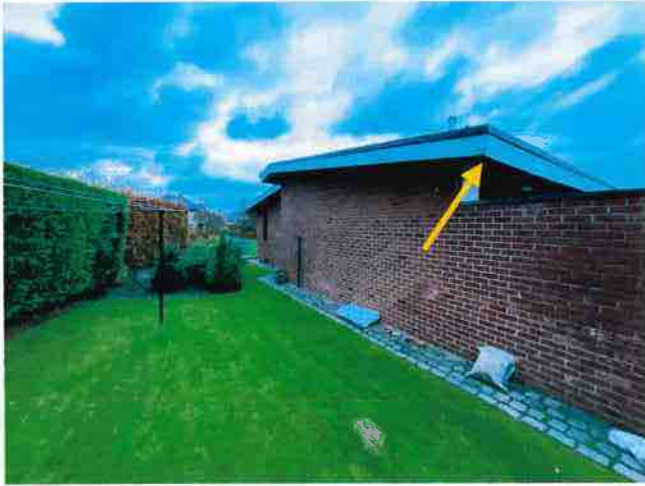
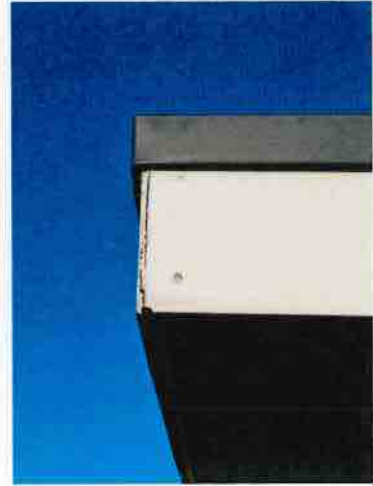
| Fiche 1: Boeiboord..... | 22 |

Het asbestmateriaal valt onder de mijlpaal van 2034.

| Eindbeoordeling materiaalrisico | Laag materiaalrisico en/of verlaagde kans op vezelvrijgave |

| Toestand van het materiaal | Licht beschadigd, licht verweerd. Intact materiaal type Pical – asbestboard of categorie III 'gebondenheid' |

| # | Type | Referentie | Resultaat |
|---|---|---|---|
| 1.1 | Puntmonster | MM07 | Chrysotiel |

| Asbestmateriaal | Dak- en gevelbekleding - Nok, windveer, boeiboord |
| Hoeveelheid (oppervlakte - aantal) | • 19,00 m <sup>2</sup> - 1 stuk |

**Verwijderen**

- Zorg voor een veilig beheer. Vermijd het beschadigen van het asbestmateriaal. Controleer de toestand jaarlijks op wijzigingen.
- Verwijder dit asbestmateriaal zo snel mogelijk. Volg de toestand goed op.

- Eenvoudige handelingen: mag via doe-het-zelf of door werknemer(s) met opleidingsattest eenvoudige handelingen  
Maak gebruik van persoonlijke beschermiddelen, het boeiboord niet breken, dubbel verpakken en afvoeren.

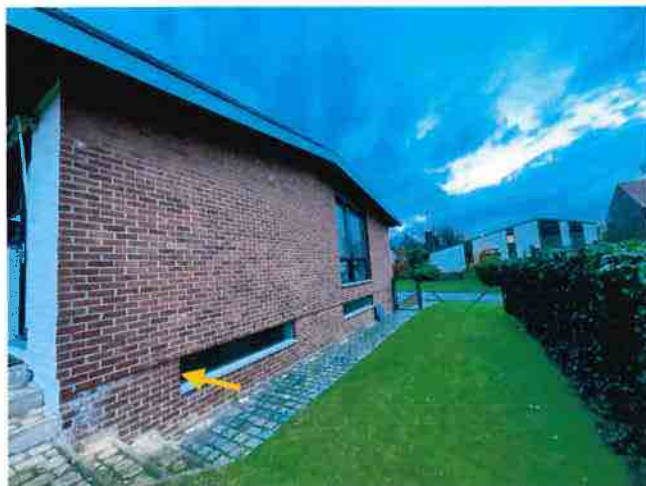
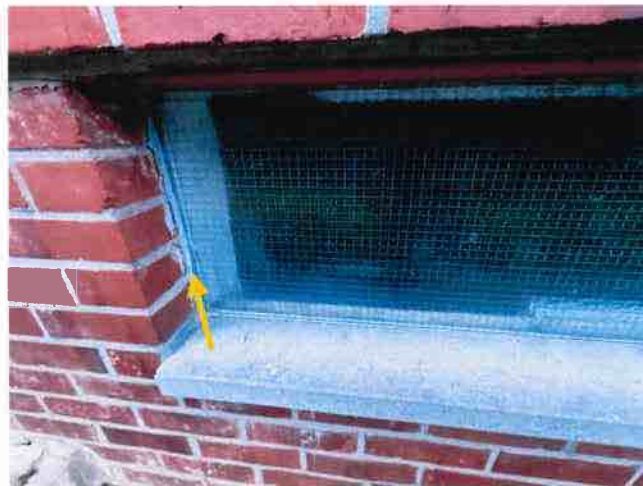
| Fiche 2: Mastiek ramen garage..... | 25 |

Het asbestmateriaal valt onder de mijlpaal van 2040.

| Eindbeoordeling materiaalrisico | Verhoogd materiaalrisico en/of verhoogde kans op vezelvrijgave |

| Toestand van het materiaal | Matig beschadigd, matig verweerd |

| # | Type | Referentie | Resultaat |
|---|---|---|---|
| 2.1 | Puntmonster | MM02 | Chrysotiel |

| Beschrijving | Mastiek ramen garage |

Verwijderen

- Verwijder dit asbestmateriaal zo snel mogelijk. Volg de toestand goed op.

- Eenvoudige handelingen: mag via doe-het-zelf of door werknemer(s) met opleidingsattest eenvoudige handelingen  
Laat de mastiek verwijderen door een aannemer met opleidingsattest eenvoudige handelingen.

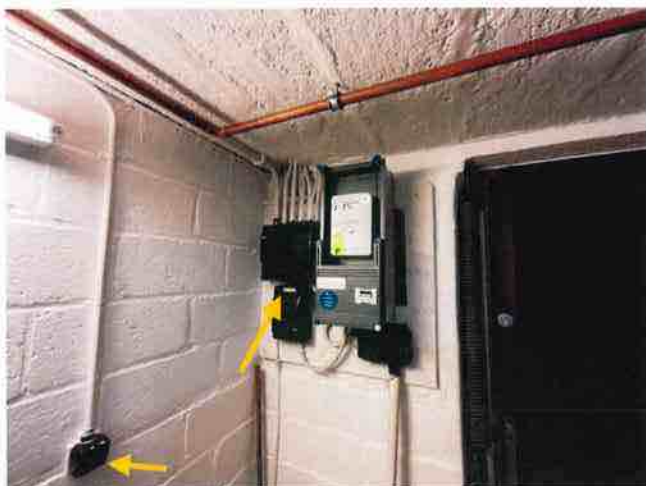
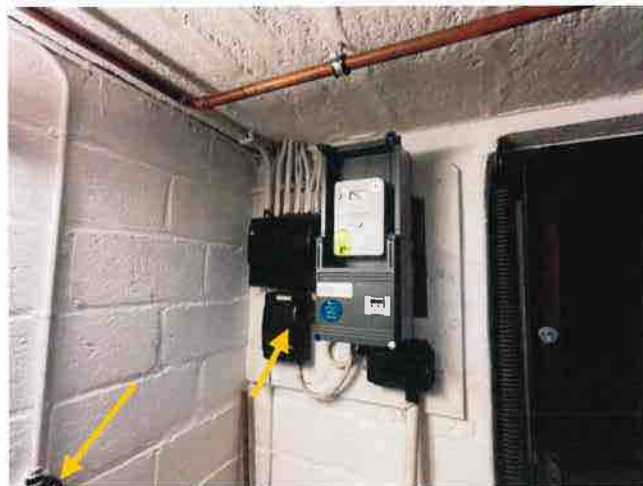
| Fiche 3: Bakeliet toepassingen..... | 28 |

Bakeliet toepassingen zijn in sommige gevallen asbesthoudend. Er werd geen staalname uitgevoerd van deze toepassing.

| Eindbeoordeling materiaalrisico | Laag materiaalrisico en/of verlaagde kans op vezelvrijgave |

| Asbestsoort (vezeltype) | Crocidoliet aanwezig |
| Toestand van het materiaal | Onbeschadigd, niet verweerd |

| <b>Opmerking</b> | In de woning zijn er schakelaars en knoppen van de radiatoren in zwarte bakeliet (kelders), schakelaars in witte bakeliet (woonvertrekken) en zekeringkasten in (mogelijks) zwarte bakeliet. De elektriciteitsmeter is reeds digitaal. |

Zorgvuldig beheren

- Zorg voor een veilig beheer. Vermijd het beschadigen van het asbestmateriaal. Controleer de toestand jaarlijks op wijzigingen.

- Eenvoudige handelingen: mag via doe-het-zelf of door werknemer(s) met opleidingsattest eenvoudige handelingen  
Betreft een hechtgebonden toepassing dewelke in een goede staat is.

Zonder breken verwijderen. Zorg voor voldoende beschermmiddelen en zorg dat er niemand in de nabije omgeving is tijdens de verwijdering.

Hou rekening met de regelgeving omtrent de verwijdering van tellers en meters bij de bevoegde instanties.

Bij renovatie of vernieuwing elektriciteit advies: verwijderen van de mogelijk asbesthoudende toepassing.

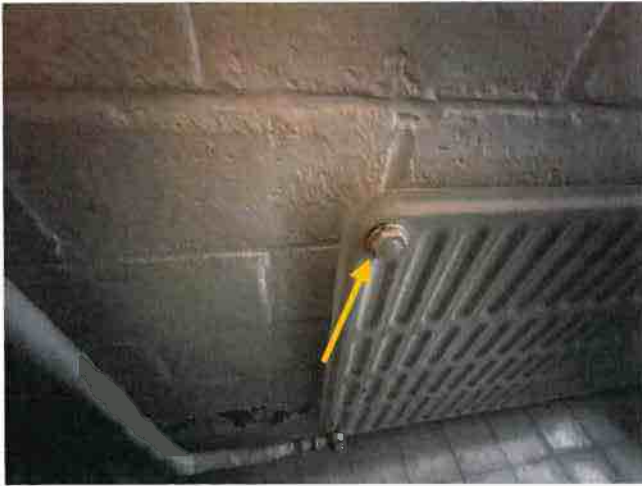
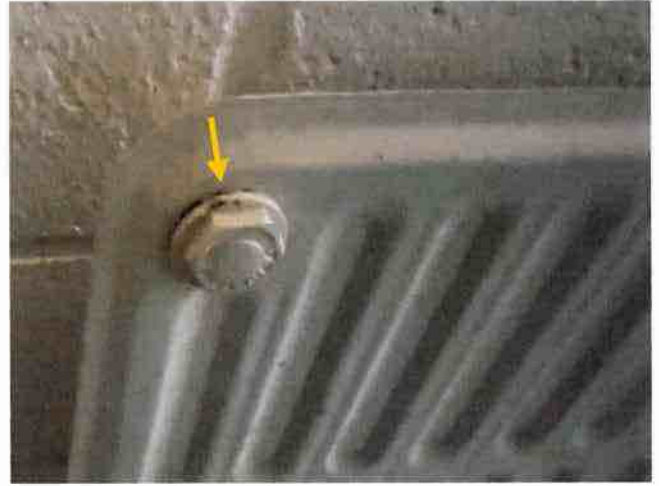
| Fiche 4: Afdichting radiatoren..... | 31 |

| Eindbeoordeling materiaalrisico | Laag materiaalrisico en/of verlaagde kans op vezelvrijgave |

| Asbestsoort (vezeltype) | Alleen chrysotiel |
| Toestand van het materiaal | Licht beschadigd, licht verweerd. Intact materiaal type Pical – asbestboard of categorie III 'gebondenheid' |

| Beschrijving | Afdichting radiatoren |

Zorgvuldig beheeren

- Zorg voor een veilig beheer. Vermijd het beschadigen van het asbestmateriaal. Controleer de toestand jaarlijks op wijzigingen.

- Eenvoudige handelingen: mag via doe-het-zelf of door werknemer(s) met opleidingsattest eenvoudige handelingen  
Maak gebruik van persoonlijke beschermingsmiddelen bij verwijdering ervan.

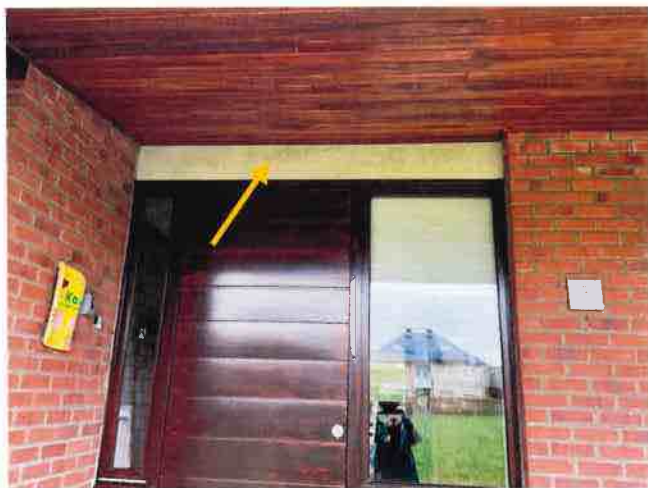
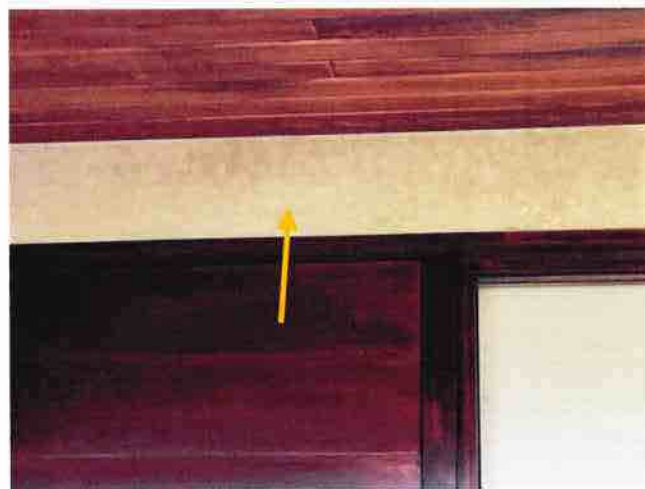
| Fiche 5: Plaat boven ramen..... | 34 |

| Eindbeoordeling materiaalisico | Laag materiaalisico en/of verlaagde kans op vezelvrijgave |

| Asbestsoort (vezeltype) | Crocidoliet aanwezig |
| Toestand van het materiaal | Onbeschadigd, niet verweerd |

| Beschrijving | Plaat boven ramen |

Zorgvuldig beheren

- Zorg voor een veilig beheer. Vermijd het beschadigen van het asbestmateriaal. Controleer de toestand jaarlijks op wijzigingen.

- Eenvoudige handelingen: mag via doe-het-zelf of door werknemer(s) met opleidingsattest eenvoudige handelingen  
Laat deze platen verwijderen door een aannemer met opleidingsattest eenvoudige handelingen. De kans is groot dat de platen zullen breken tijdens de verwijdering en dit vezelvrijgave als gevolg heeft.
