# Asbestinventarisatattest

Weidestraat 6, 3000 Leuven

Attestnummer : 20260824-000246.000

**Niet-asbestveilig**

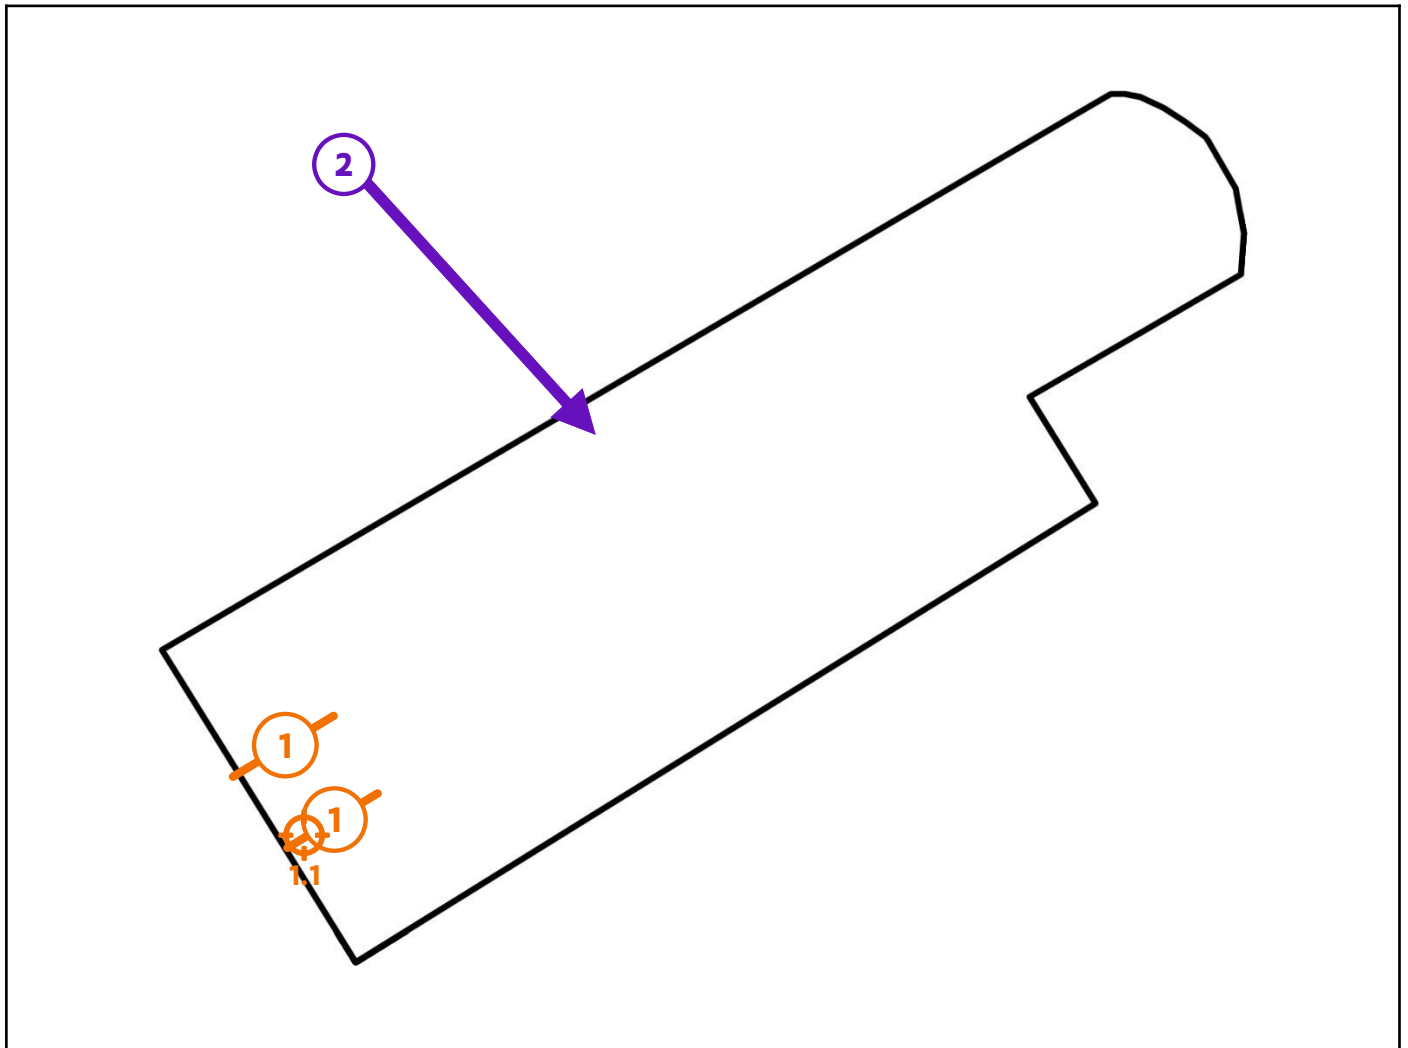
## Plan 1.4: 2e verdieping

| Beschrijving | Type | Actie |
|---|---|---|
| 1. LEIEN DAKKAPEL | Asbestmateriaal | <a href="#">Verwijderen</a> |
| 2. Materialen van rookgaskanalen | Beperking | - |

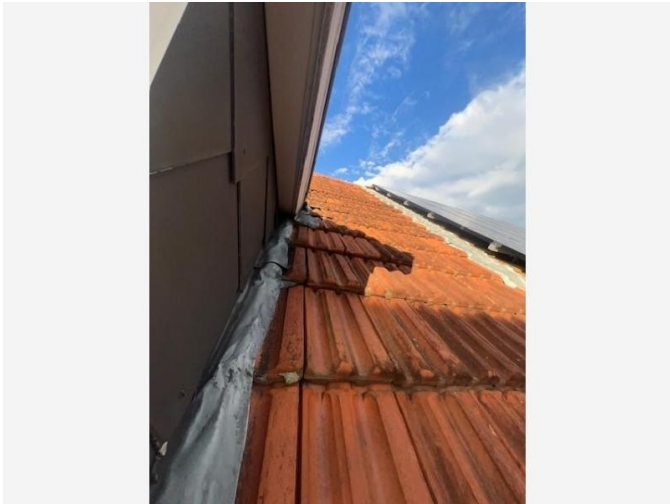
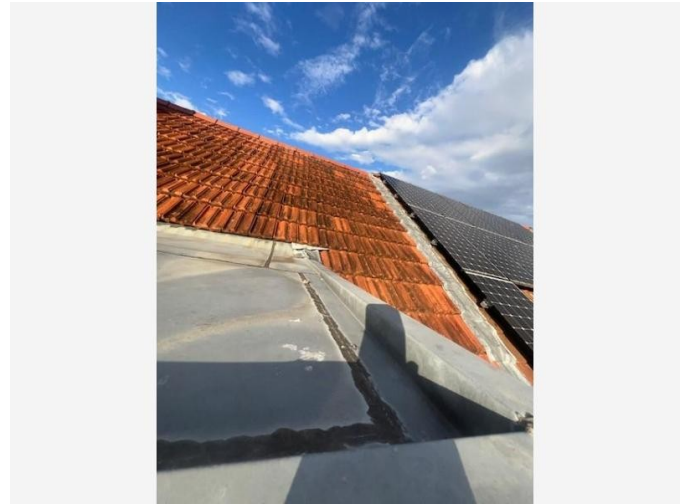
Overzichtsfoto

Detailfoto

Het asbestmateriaal valt onder de mijlpaal van 2034.

| Eindbeoordeling materiaalisico | Laag materiaalisico en/of verlaagde kans op vezelvrijgave |

| Gebondenheid | Categorie 1: hechtgebonden in oorsprong |
| Asbestsoort (vezeltype) | Alleen chrysotiel aanwezig |
| Asbestconcentratie | Laag (< 50%) |
| Afschermingsgraad van het gehele materiaal | Geheel of deels vrij aan de buitenlucht, maar geen contact met binnenlucht |
| Toestand van het materiaal | Licht beschadigd, licht verweerd. Intacte calciumsilicaatplaat of materiaal met categorie 3-gebondenheid |

| # | Type | Referentie | Resultaat |
|---|---|---|---|
| 1.1 | Puntmonster | 3 | Chrysotiel |

| Beschrijving | LEIEN DAKKAPEL |
| Asbestmateriaal | Dak- en gevelbekleding - Lei, shingle |
| Hoeveelheid (oppervlakte - aantal) | • 8,00 m <sup>2</sup> - 2 stuks |

Verwijderen

- Zorg voor een veilig beheer. Vermijd het beschadigen van het asbestmateriaal. Controleer de toestand jaarlijks op wijzigingen.

- Eenvoudige handelingen: mag via doe-het-zelf of door werknemer(s) met opleidingsattest eenvoudige handelingen  
Eenvoudige handelingen: mag via doe-het-zelf of door werknemer(s) met opleidingsattest eenvoudige handelingen

toepassingen zijn een hechtgebonden toepassing. Deze kunnen via doe het zelf w verwijderd. Evenwel dienen de voorschriften inzake verwijderingsmethodiek en de aan te wenden persoonlijke beschermingsmiddelen worden gerespecteerd. zie ook ovam.be

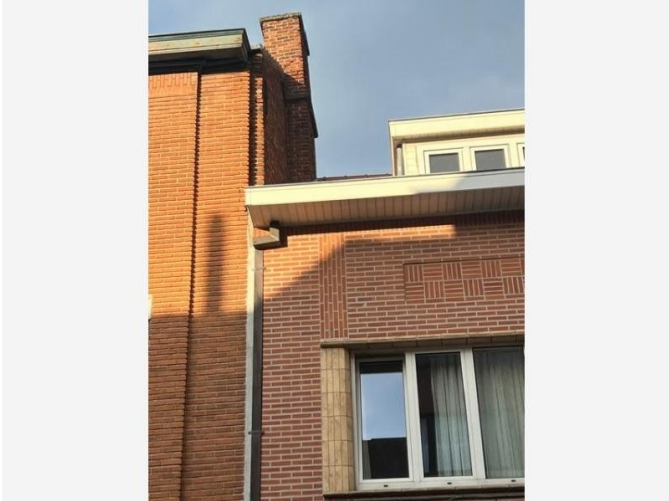
*Situeringsfoto*

#### Tijdelijke beperking

**Reden:** Het te onderzoeken materiaal situeert zich hoger dan 3,50 m te rekenen vanaf een veilige ondergrond

**Uitleg van de asbestdeskundige:** middellange termijn - mits aanwending van hoogtewerker k dit wel worden onderzocht maar niet over ganse lengte

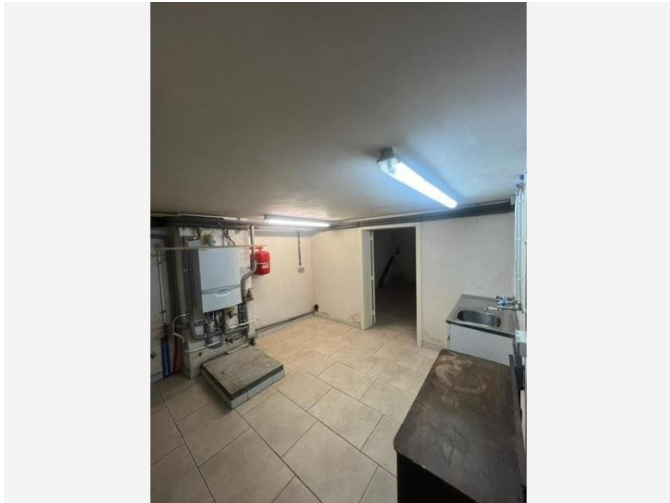
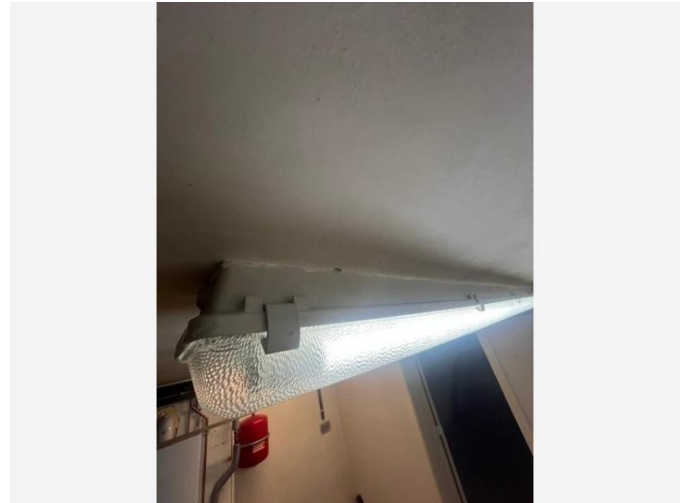
## Fiche 3: Plister plafond

Geen asbest

| # | Type | Referentie | Resultaat |
|---|---|---|---|
| 3.1 | Mengmonster | 2 | Geen asbest |

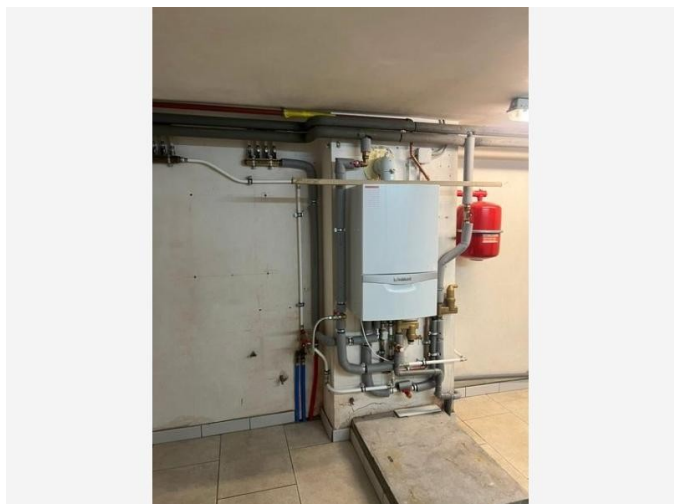
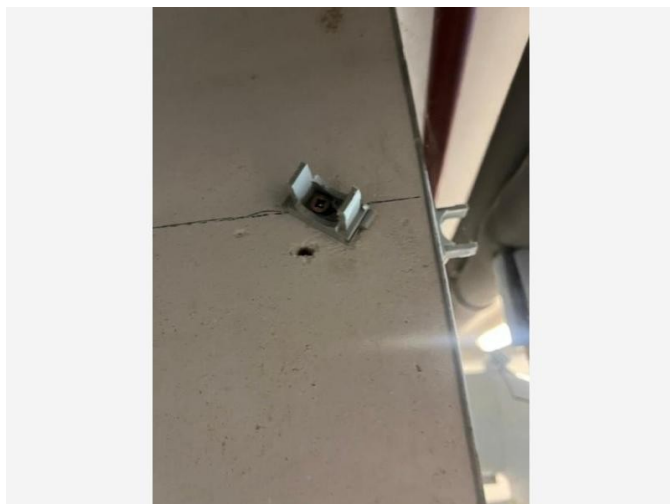
## Fiche 4: Pleisterwerk wand

Geen asbest

| # | Type | Referentie | Resultaat |
|---|---|---|---|
| 4.1 | Mengmonster | 1 | Geen asbest |

| Opmerking | MONSTERNAME IN KEUKEN _ TRAP WAND 1E VERDIEPING _ CV RUIMTE ?<br>AAST BRANDER _ KELDER ONDER SCHAKELAAR |

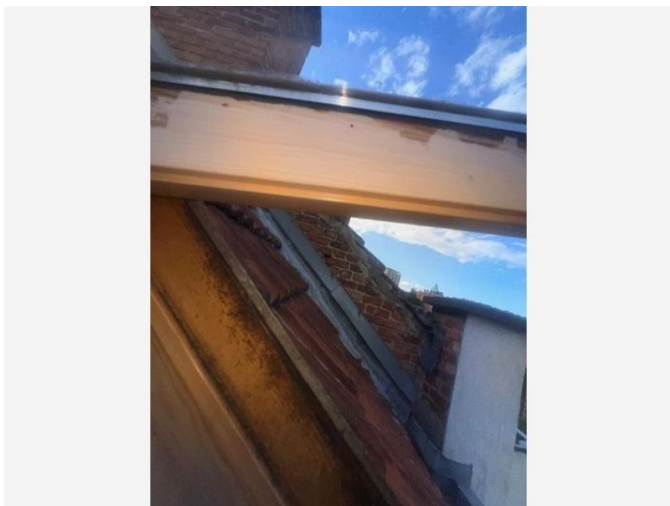
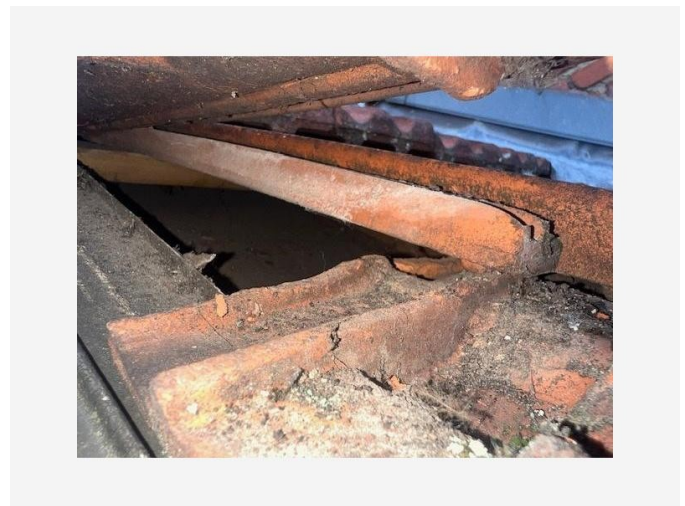
### Fiche 9: Materialen onder de dakbedekking (onderdak, ...)

| Beschrijving | Notitie | Terug te vinden op plannen |
|---|---|---|
| Fiche 9: Materialen onder de dakbedekking (onderdak, ...) | Geen onderdak vastgesteld op de geïnspecteerde plaatsen | - |
