# Asbestinventarisatattest

Haachtstraat 81, 3020 Herent

Attestnummer : 20260904-000189.000

**Niet-asbestveilig**

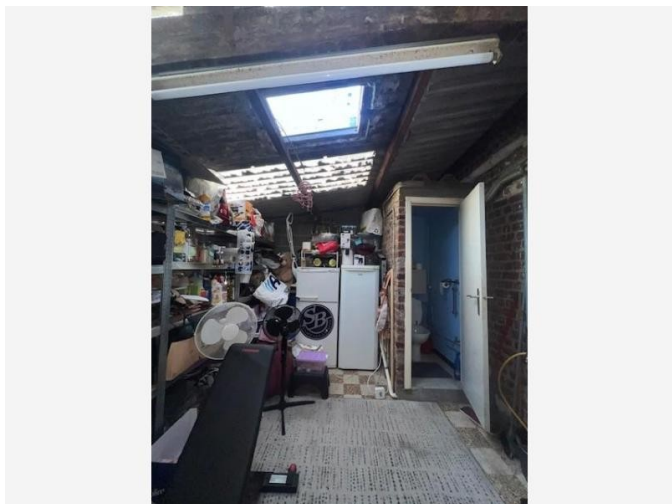
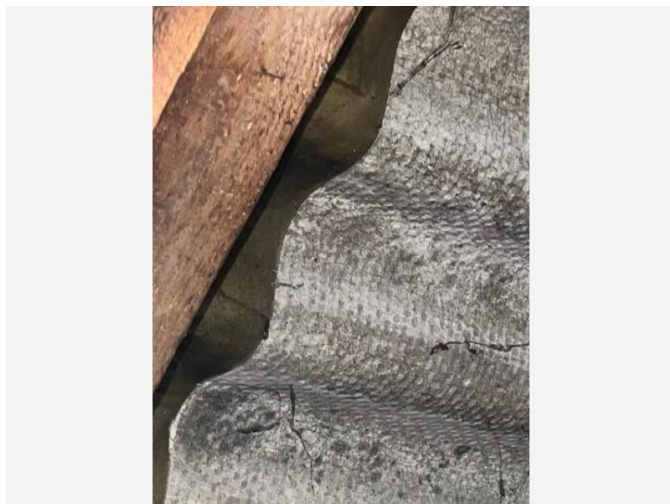
Overzichtsfoto

| Eindbeoordeling materiaalrisico | Verhoogd materiaalrisico en/of verhoogde kans op vezelvrijgave |

| Asbestsoort (vezeltype) | Crocidoliet aanwezig |
| Toestand van het materiaal | Licht beschadigd, licht verweerd. Intacte calciumsilicaatplaat of materiaal met categorie 3-gebondenheid |

| # | Type | Referentie | Resultaat |
|---|---|---|---|
| 1.1 | Puntmonster | 3 | Chrysotiel, Crocidoliet |

| Beschrijving | Golfplaten dak achterbouw woning |
| Asbestmateriaal | Dak- en gevelbekleding - Golfplaat |
| Hoeveelheid (oppervlakte - aantal) | • 35,00 m <sup>2</sup> - 1 stuk |

Het asbestmateriaal valt onder de mijlpaal van 2034.

Verwijderen

- Zorg voor een veilig beheer. Vermijd het beschadigen van het asbestmateriaal. Controleer de toestand jaarlijks op wijzigingen.
- Hemelwater dat afspoelt van asbestcement daken of gevels kan asbestdeeltjes bevatten. Gebruik het enkel voor gesloten circuits (bv. spoelen toiletten). Reinig na het vervangen van het dak of de gevel de dakgoten en regenwaterput of -ton om asbesthoudend sediment of slib te verwijderen

- Eenvoudige handelingen: mag via doe-het-zelf of door werknemer(s) met opleidingsattest eenvoudige handelingen  
Eenvoudige handelingen: mag via doe-het-zelf of door werknemer(s) met opleidingsattest eenvoudige handelingen Hechtgebonden toepassingen kunnen via doe het zelfff worden verwijderd. 3 belangrijke elementen dienen hier worden in acht genomen : 1° hoe het materiaal correct verwijderd kan worden; 2° de bronmaatregelen die genomen kunnen worden; 3° een beschrijving van de minimaal te gebruiken persoonlijke beschermingsmiddelen. Deze kan u terugvinden bij : <https://ovam.vlaanderen.be/voorzorgmaatregelen-bij-asbestverwijdering>

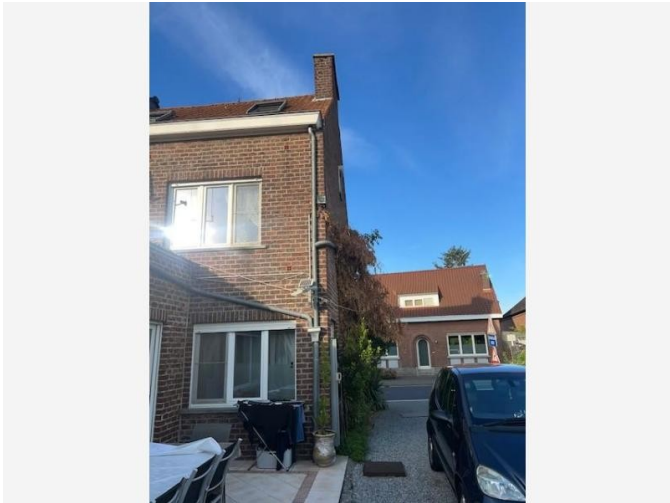
*Situeringsfoto*

**Reden:** Het te onderzoeken materiaal situeert zich hoger dan 3,50 m te rekenen vanaf een veilige ondergrond

**Uitleg van de asbestdeskundige:** middellange termijn gezien niet onmiddellijk maar op middellange termijn kan er met een hoogwerker de rookgaskanalen worden geïnspecteerd - evenwel niet over de ganse lengte

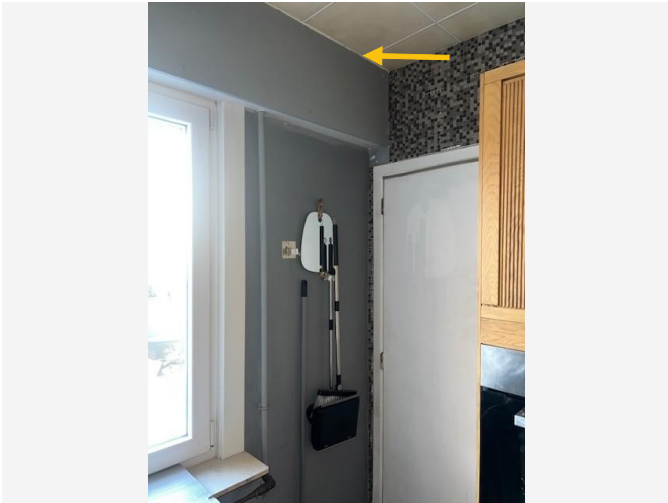
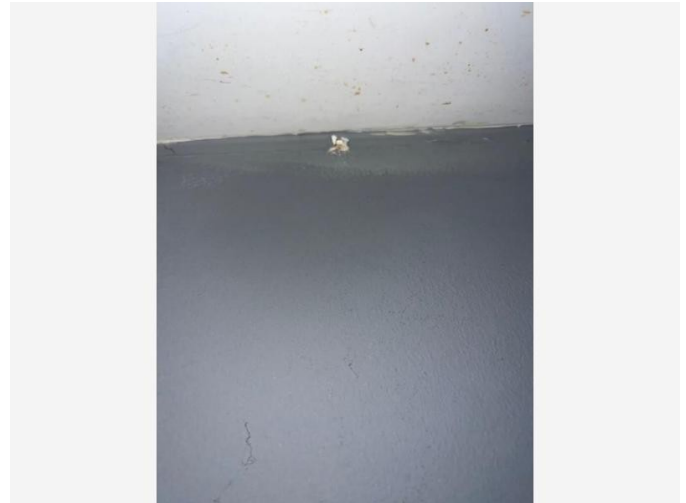
## Fiche 4: Pleisterwerk WAND

Geen asbest

| # | Type | Referentie | Resultaat |
|---|---|---|---|
| 4.1 | Mengmonster | 1 | Geen asbest |

| Opmerking | monstername : traphal = traphal naar kelder / vochtige ruimte = keuken links voor deur naar inpandige garage / geen pleisterwerk in cv ruimte = kelder / individuele ruimte = inkomhal |

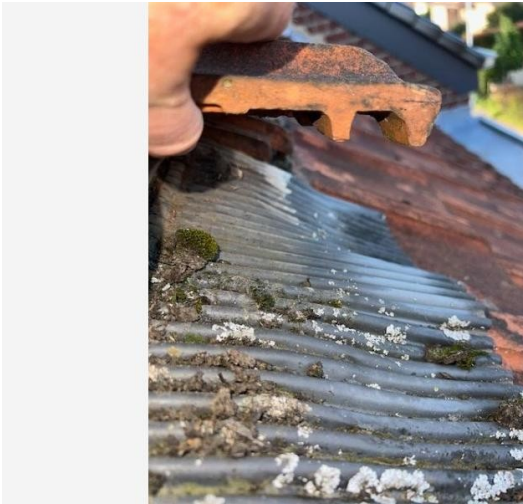
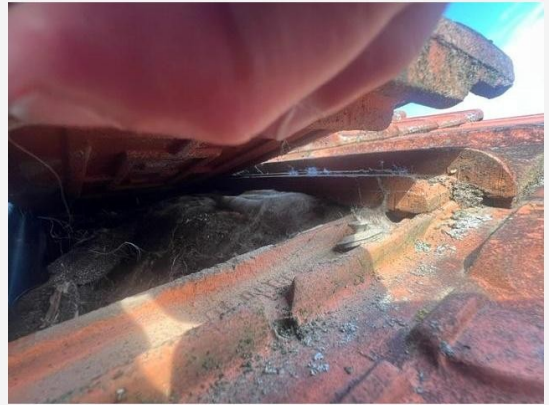
## Fiche 9: Materialen onder de dakbedekking (onderdak, ...

| Beschrijving | Notitie | Terug te vinden op plannen |
|---|---|---|
| Fiche 9: Materialen onder de dakbedekking (onderdak, ...) | geen onderdak vastgesteld op de geïnspecteerde okaats = pan gelicht aan dakraam tuinzijde.L | Plan 1.4: 2e verdieping |
