Asbestinventarisatetest

Het Bies 12, 3061 Bertem

Attestnummer : 20260605-000275.000

Uitgegeven op : 05.06.2026

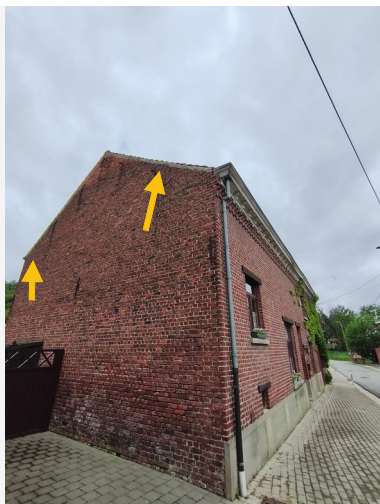
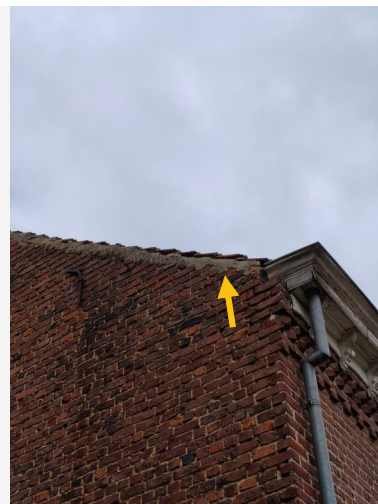
Het asbestmateriaal valt onder de mijlpaal van 2040.

Eindbeoordeling materiaalrisico	Laag materiaalrisico en/of verlaagde kans op vezelvrijgave
---------------------------------	--

Gebondenheid	Categorie 1: hechtgebonden in oorsprong
Asbestsoort (vezeltype)	Crocidoliet aanwezig
Asbestconcentratie	Laag (< 50%)
Afschermingsgraad van het gehele materiaal	Geheel of deels vrij aan de buitenlucht, maar geen contact met binnenlucht
Toestand van het materiaal	Licht beschadigd, licht verweerd. Intacte calciumsilicaatplaat of materiaal met categorie 3-gebondenheid

Beschrijving	Cementering schuin dak <3,5 m
Omgeving	Buiten
Primaire drager	Schuin dak
Asbestmateriaal	In-situ afwerkingslagen - Smeerlaag
Bindmiddel van asbestmateriaal	Cement
Gebondenheid op basis van bindmiddel	Hecht
Hoeveelheid (oppervlakte - dikte - aantal)	<ul style="list-style-type: none"> • 2,50 m² - 1,50 cm - 1 stuk
Totaal volume	0,038 m ³
Eenvoudig bereikbaar	Ja
Bevestigingswijze	<ul style="list-style-type: none"> • Verlijmd, ingegoten, versmeerd
Identificatiemethode	<p>De asbestdeskundige beoordeelt het materiaal als asbestverdacht en dus asbesthoudend, en dit zonder monstername.</p> <p>Motivatie: Er is een onderzoeksbeperking die monstername verhindert; De ruimte of het materiaal bevindt zich hoger dan 3,5 meter vanaf een vaste ondergrond.</p>
Destructieve handeling voor identificatie	Nee
Opmerking	<p>Volgens het inspectieprotocol is een monstername van cementering verplicht om dit te identificeren als niet-asbesthoudend.</p> <p>De toepassing is niet bereikbaar voor monstername. De toepassing blijft asbestverdacht.</p> <p>De vermelde oppervlaktes en volumes betreffen een beredeneerde schatting. Er worden geen rechten verleend aan deze oppervlaktes/volumes.</p>

- Zorg voor een veilig beheer. Vermijd het beschadigen van het asbestmateriaal. Controleer de toestand jaarlijks op wijzigingen.
- Voer bijkomende staalname(s) uit.

- Hermetische zone (erkend asbestverwijderaar)
HZ erkend asbestverwijderaar

Toepassing mag niet door doe-het-zelf verwijderd worden!

Cementering wordt verwijderd tot op de draagmuur, dit is een losgebonden toepassing en dient verwijderd te worden in een hermetische zone. Voer bijkomende staalnames uit om bepaalde zones uit te sluiten.

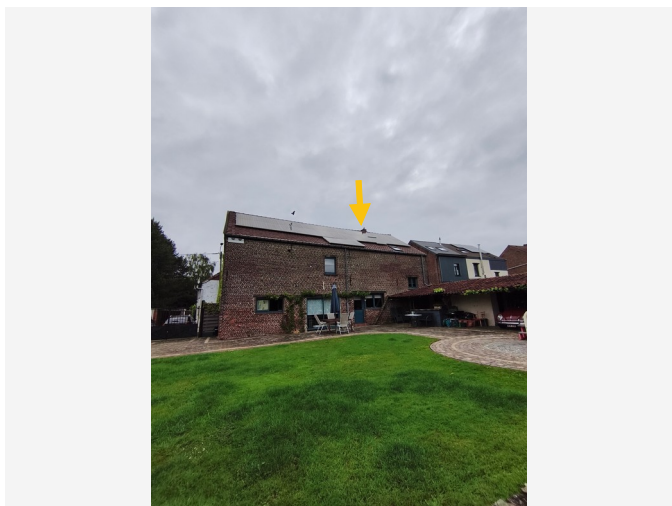
Tijdelijke beperking

Reden: Het te onderzoeken materiaal situeert zich hoger dan 3,50 m te rekenen vanaf een veilige ondergrond

Uitleg van de asbestdeskundige: Bij werken (dak of reiniging schouw) kan een stelling geplaatst worden, het is niet duidelijk of er asbestverdachte materialen aanwezig zijn in/rond de schouw.

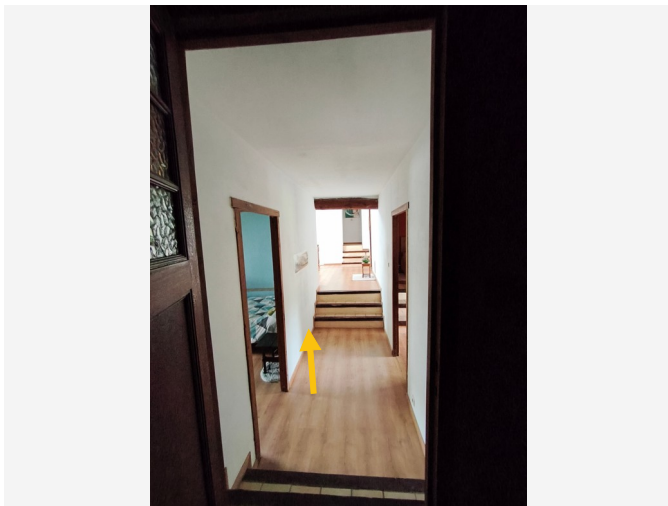
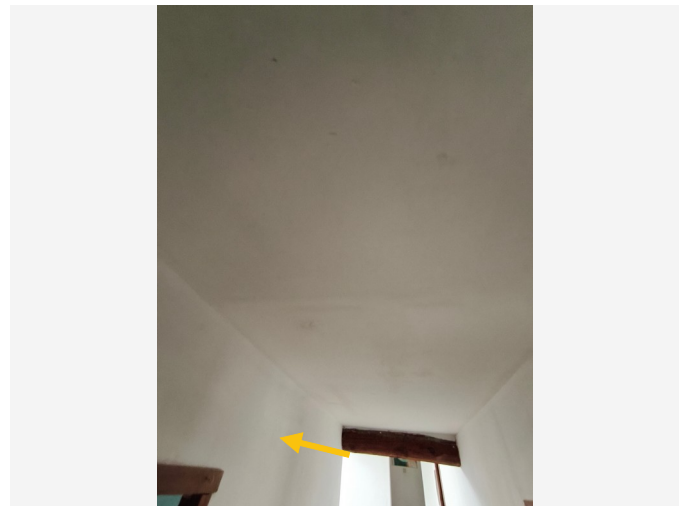
Alle wanden (excl. 3 in de kamer) bestaan uit ytongblokken op de eerste verdieping. Deze zijn niet-asbestverdacht. Het is niet duidelijk of er pleisterwerk of asbest toepassingen aanwezig zijn achter deze wanden, het is aangewezen om bijkomend onderzoek uit te voeren bij werken.

Zonder destructieve handeling is het niet mogelijk om na te gaan of er asbesthoudende materialen aanwezig zijn achter de wand afwerking. Als bij sloop of renovatie blijkt dat er achter deze wanden nog pleisterwerk of asbest verdachte toepassingen aanwezig zijn, moet dit bemonsterd worden.

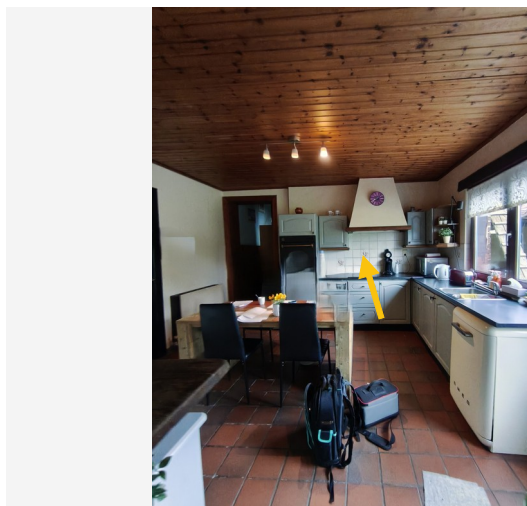
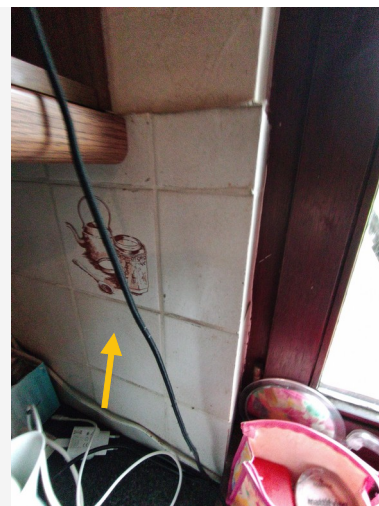
In het inspectieprotocol is een monsternamen van tegellijm verplicht om dit te identificeren als niet-asbesthoudend. Er waren geen facturen ter beschikking die bevestigen dat de tegels na 2001 waren geplaatst. Er waren geen bestaande beschadigingen aan de wandtegels om de lijm voldoende te kunnen inspecteren. Om dit af te toetsen is het aangewezen om bij eventuele renovatiewerken aan de tegels verder onderzoek/staalname te laten uitvoeren ter controle.

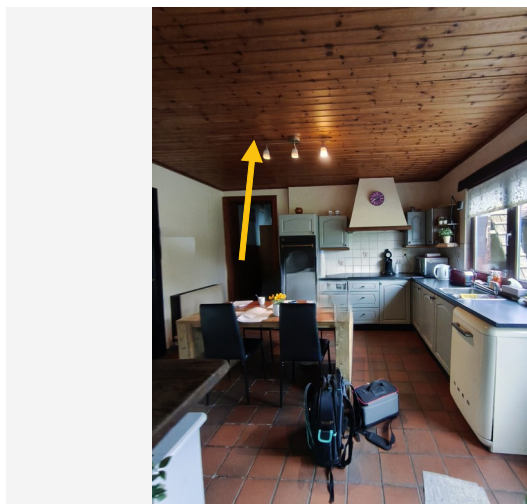
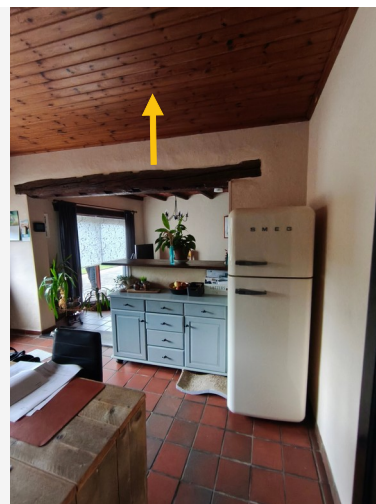
Er zijn enkele plafonds afgewerkt met valse plafonds in een niet-asbestverdacht plaatmateriaal. Het is niet duidelijk of er pleisterwerk of ander verdacht asbestmateriaal aanwezig is achter / op deze valse plafonds, het is aangewezen om bijkomend onderzoek uit te voeren bij werken. Zonder destructieve handeling is het niet mogelijk om na te gaan of er asbesthoudende materialen aanwezig zijn achter de plafond afwerking. Als bij sloop of renovatie blijkt dat er achter deze plafonds nog pleisterwerk of asbest verdachte toepassingen aanwezig zijn, moet dit bemonsterd worden.

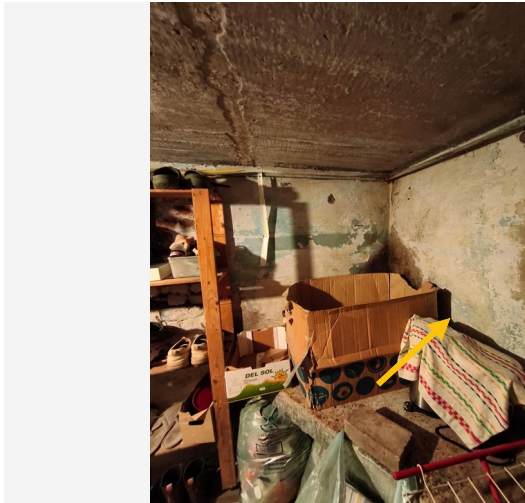
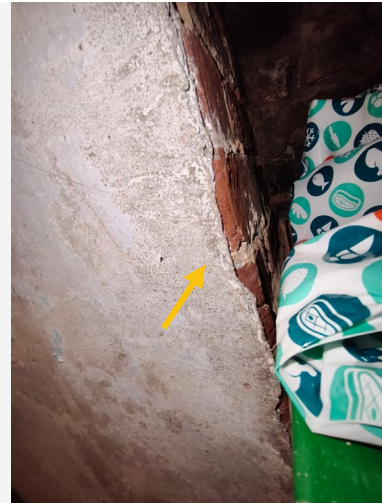
Fiche 6: Cementering wanden kelder

Geen asbest

#	Type	Referentie	Resultaat
6.1	Mengmonster	0002	Geen asbest

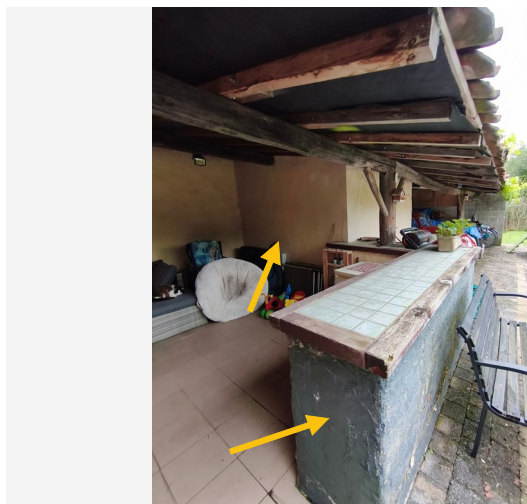
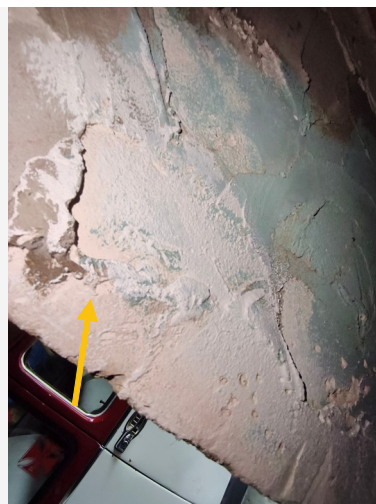
Geen asbest

#	Type	Referentie	Resultaat
7.1	Mengmonster	0004	Geen asbest

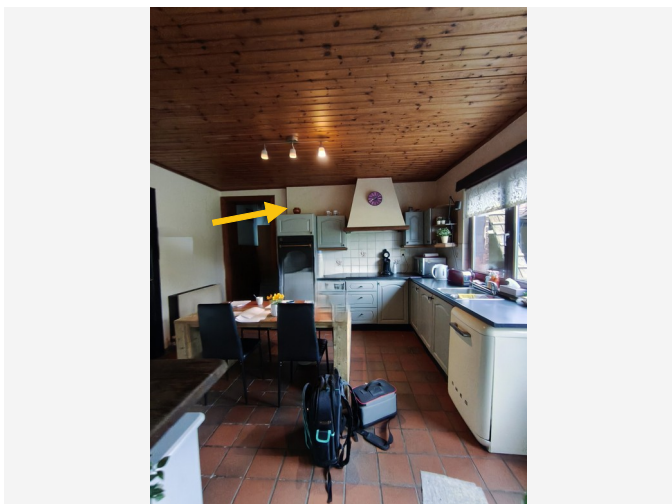
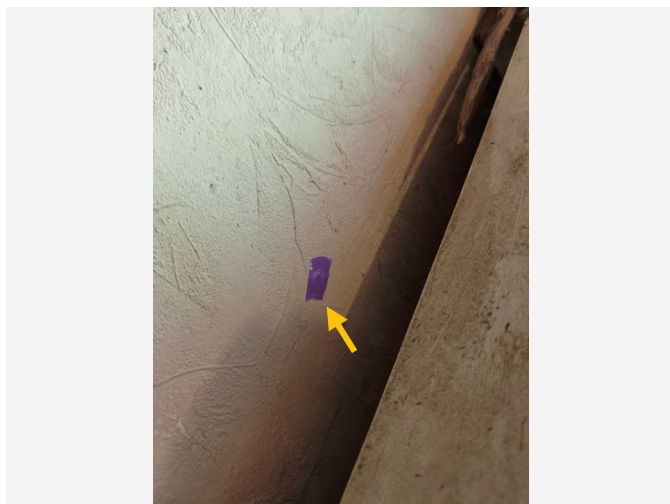
Fiche 8: Muurpleister

Geen asbest

#	Type	Referentie	Resultaat
8.1	Mengmonster	0001	Geen asbest

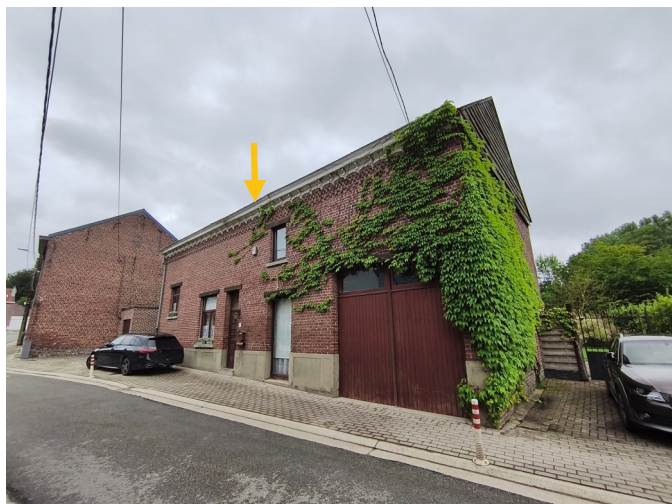
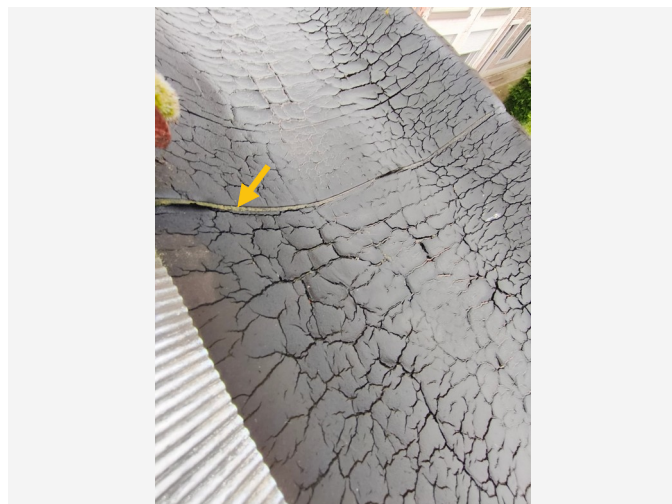
Fiche 9: Dakgoot bitumen vooraan

Geen asbest

#	Type	Referentie	Resultaat
9.1	Puntmonster	0003	Geen asbest

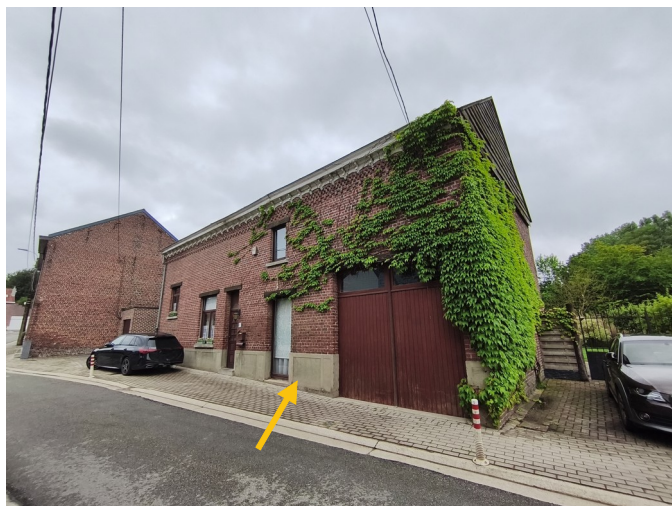
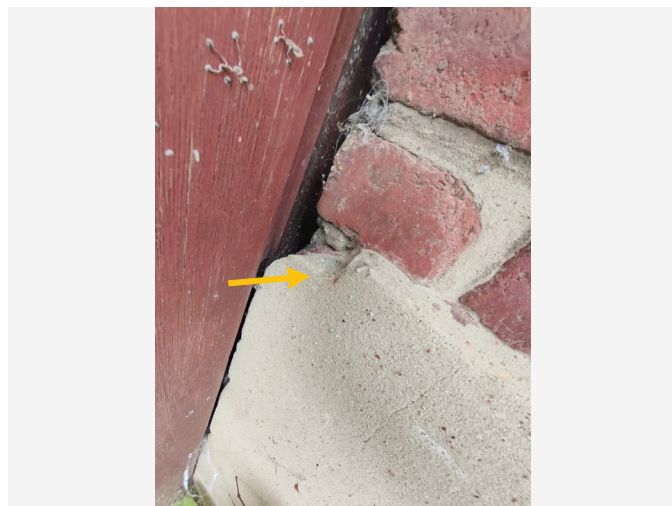
Fiche 10: Cementering voorgevel

Geen asbest

#	Type	Referentie	Resultaat
10.1	Mengmonster	0005	Geen asbest

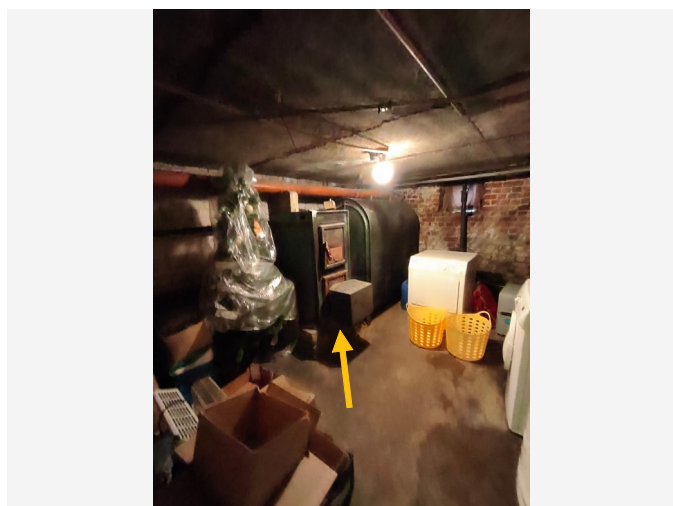
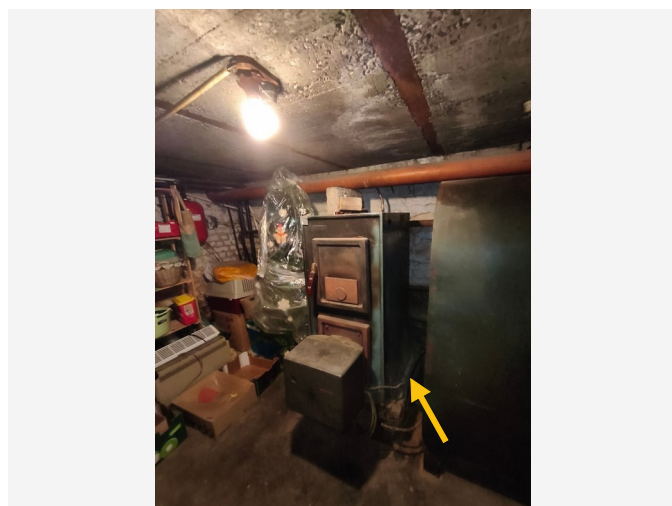
Beschrijving	Notitie	Terug te vinden op plannen
Fiche 14: cv geen info te vinden op het toestel	er is geen informatie te vinden van de cv-ketel. laat deze controleren door een erkende firma.	Plan 1.1: -1
