# Asbestinventarisatetest

Beatrijslaan 90B, 3110 Rotselaar

Attestnummer : 20260730-000077.000

Uitgegeven op : 30.07.2026

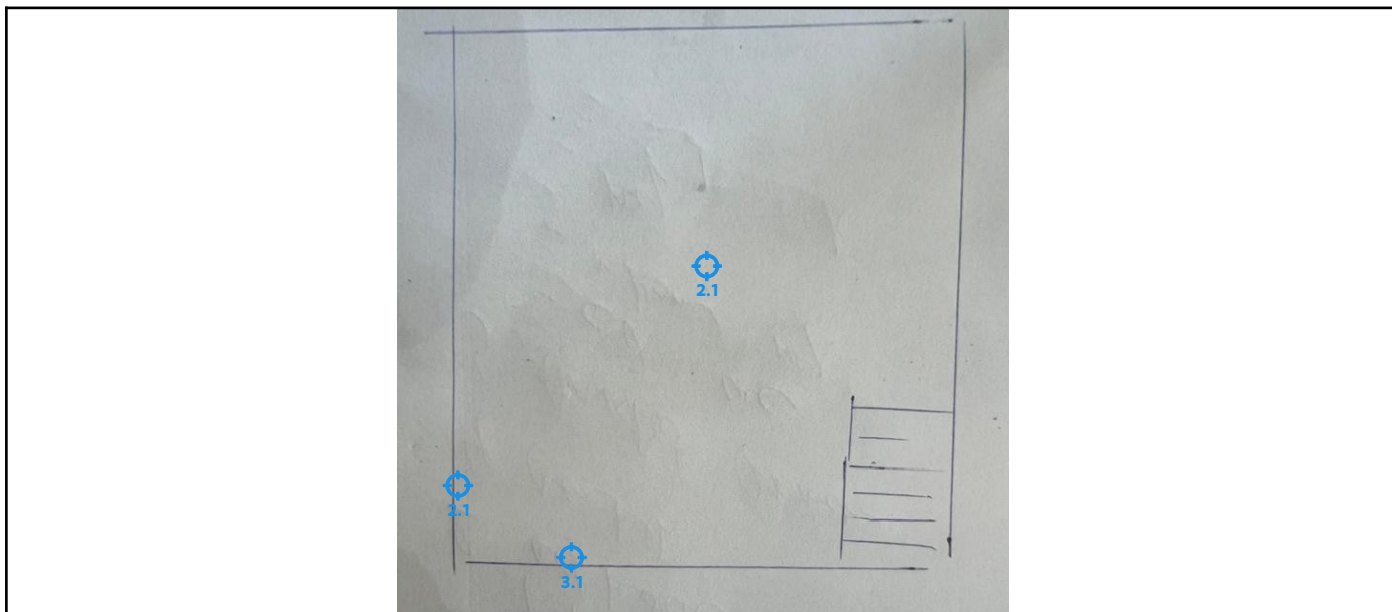
## Plan 1.1: Kelder

| Beschrijving | Type | Actie |
|---|---|---|
| 2. Pleisterwerk plafond | Geen asbest | - |
| 3. Pleisterwerk wand | Geen asbest | - |

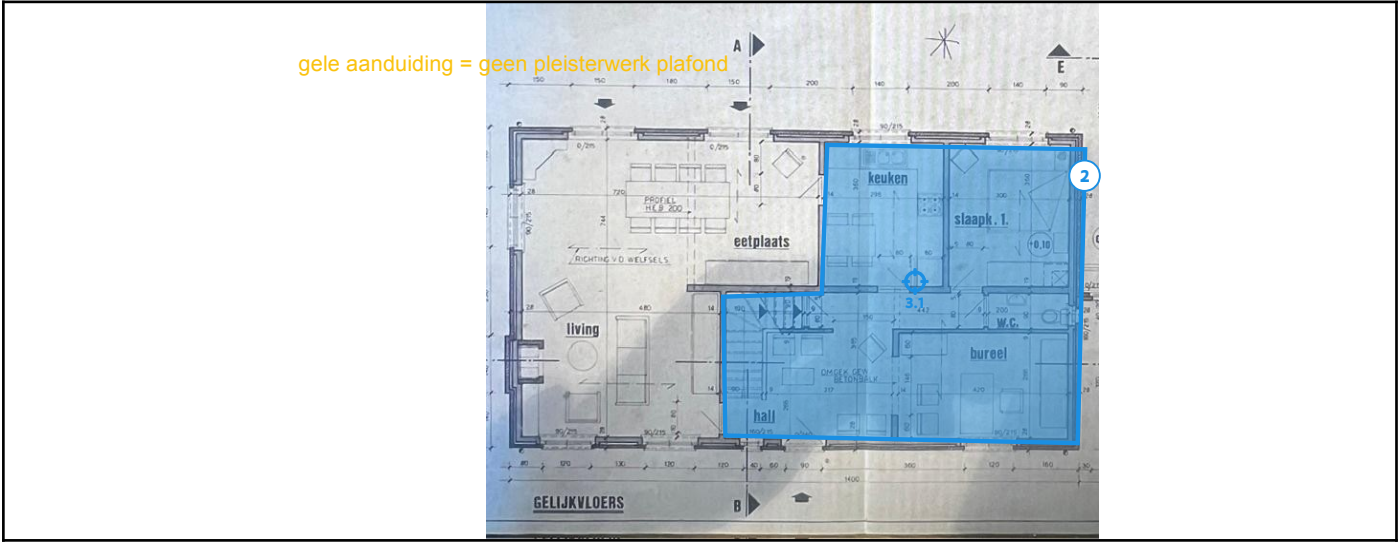
# Plan 1.2: Gelijkvloers zonder bijbouw rechts

| Beschrijving | Type | Actie |
|---|---|---|
| 2. Pleisterwerk plafond | Geen asbest | - |
| 3. Pleisterwerk wand | Geen asbest | - |

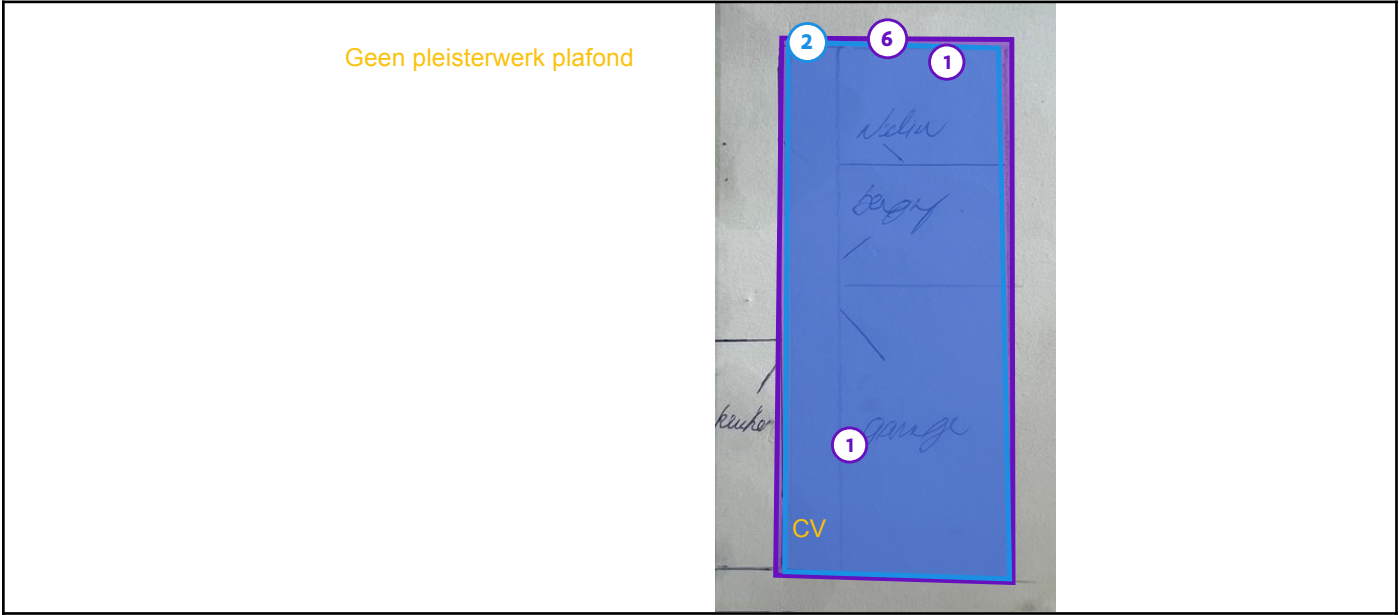
# Plan 1.3: Bijbouw rechts

| Beschrijving | Type | Actie |
|---|---|---|
| 1. Materialen van rookgaskanalen | Beperking | - |
| 2. Pleisterwerk plafond | Geen asbest | - |
| 4. Materialen aan de stookketel (dichtingen, isolerend materiaal, ...) | Overige ruimte of materiaal | - |
| 6. Dakbedekking garage en bijbouw = plat dak | Overige ruimte of materiaal | - |

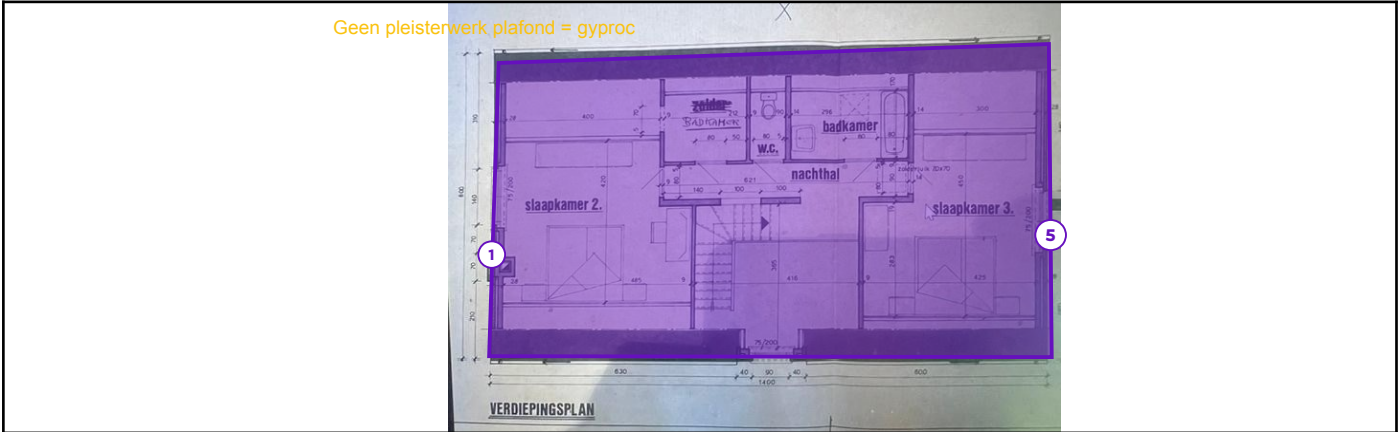
# Plan 1.4: Verdieping

| Beschrijving | Type | Actie |
|---|---|---|
| 1. Materialen van rookgaskanalen | Beperking | - |
| 2. Pleisterwerk plafond | Geen asbest | - |
| 5. Dakbedekking hoofdedeelte = schuin dak | Overige ruimte of materiaal | - |

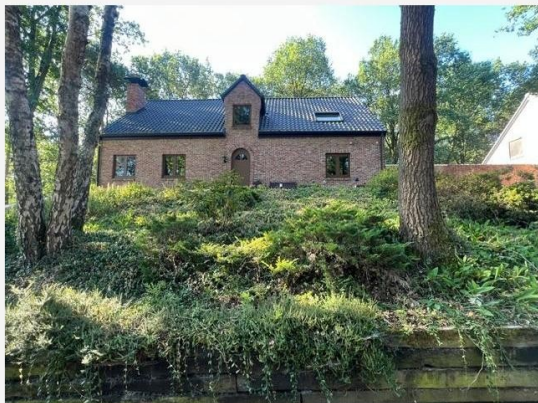
*Situeringsfoto*

### Tijdelijke beperking

**Reden:** Het te onderzoeken materiaal situeert zich hoger dan 3,50 m te rekenen vanaf een veilige ondergrond

**Uitleg van de asbestdeskundige:** Er zijn 3 rookgaskanalen aanwezig : 1) haard in living - deze kan op middellang termijn mits aanwending van een hoogtewerker worden geïnspecteerd 2) cv met rookgaskanaal op dak garage = niet asbestverdacht 3) keramiekoven in atelier = niet asbestverdacht.

Evenwel kunnen de rookgaskanalen niet over de ganse lengte worden geïnspecteerd. Zie ook een afzonderlijke rubriek 'rookgaskanalen' bij de fotoreportage bij de bijlagen

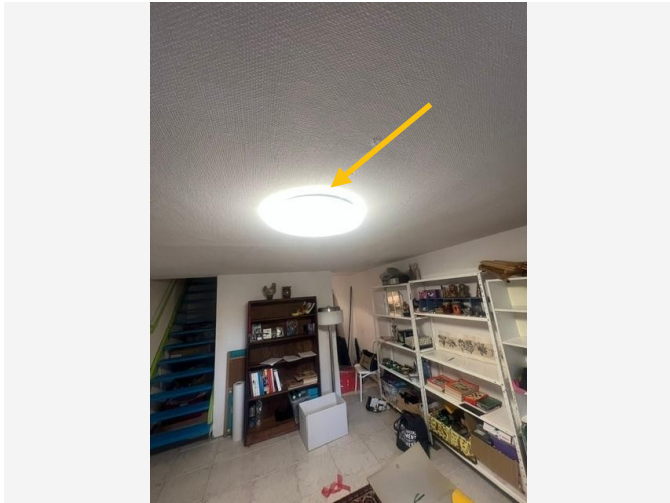
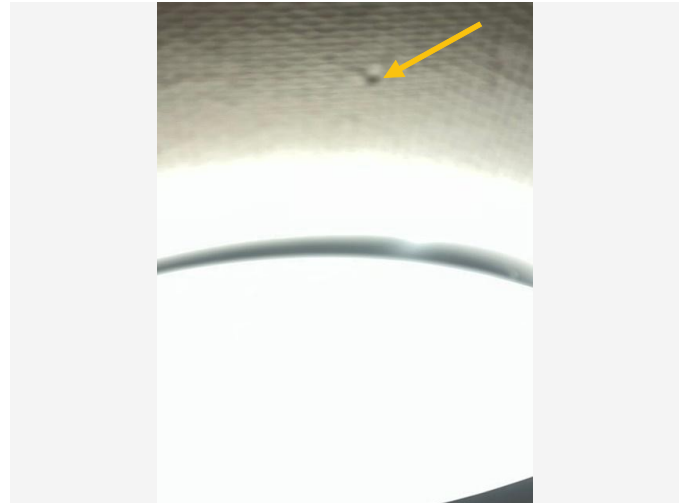
## Fiche 2: Pleisterwerk plafond

Geen asbest

| Opmerking | <p>Geen monstername in vochtige ruimte : keuken en badkamer = plafond gyproc / Geen monstername Cv ruimte = plafond beton</p> <p>Monstername in kelderruimte aan onderzijde trap en aan lamp aan plafond</p> |

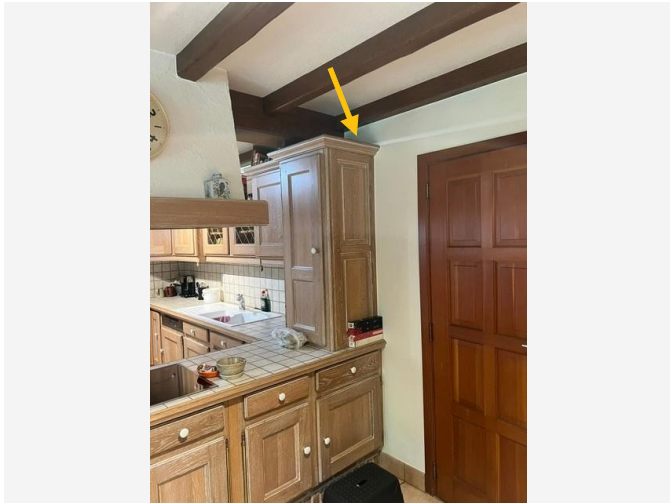
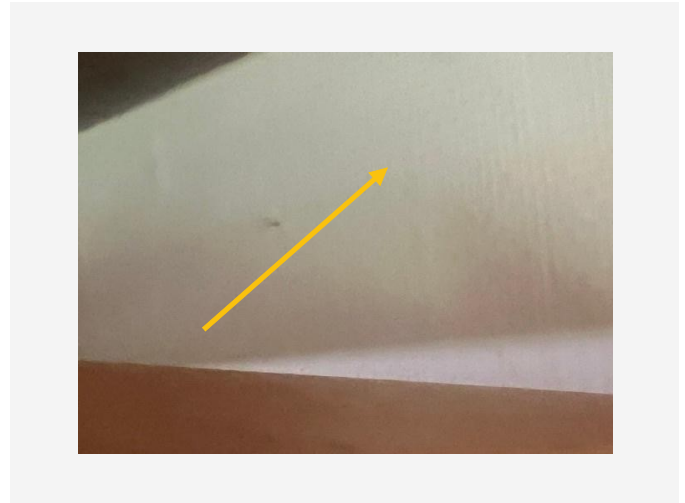
## Fiche 3: Pleisterwerk wand

Geen asbest

| Opmerking | Geen monstername in cv ruimte = ruwe baksten / Monstername in keuken rechts boven kast rechts van deur vanuit inkomhal / Traphal in kelder in ruimte onder trap / Verdieping : de steunmuren bestaan uit metselwerk met pleisterwerk : monstername in dressing in uiterst rechtse kamer |

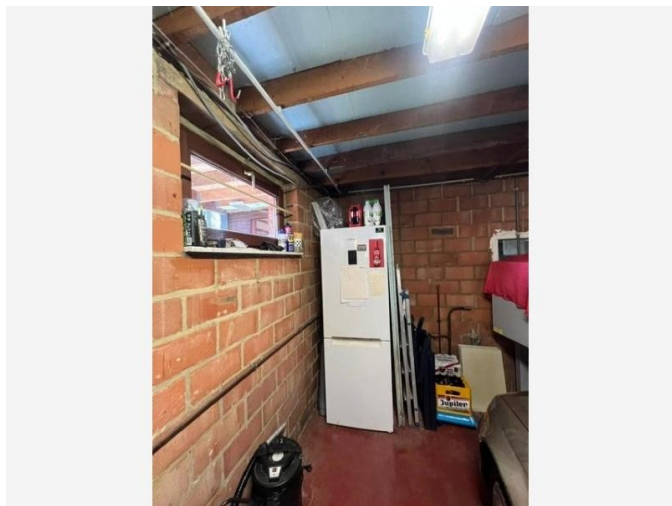
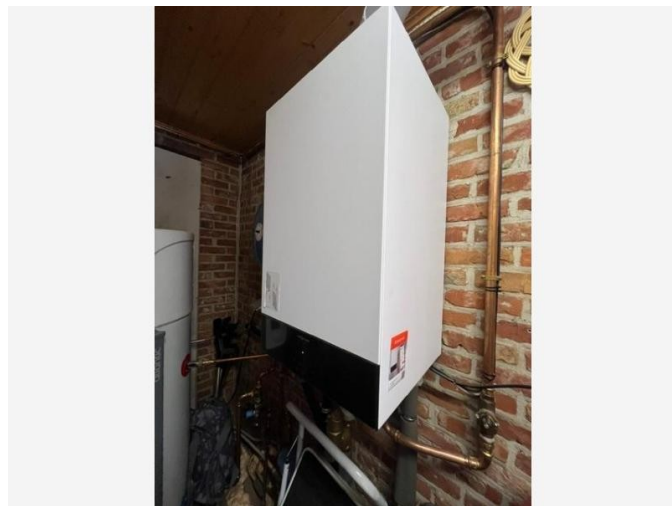
### Fiche 4: Materialen aan de stookketel (dichtingen, isolerend materiaal, ...)

| Beschrijving | Notitie | Terug te vinden op plannen |
|---|---|---|
| Fiche 4: Materialen aan de stookketel (dichtingen, isolerend materiaal, ...) | - | Plan 1.3: Bijbouw rechts |

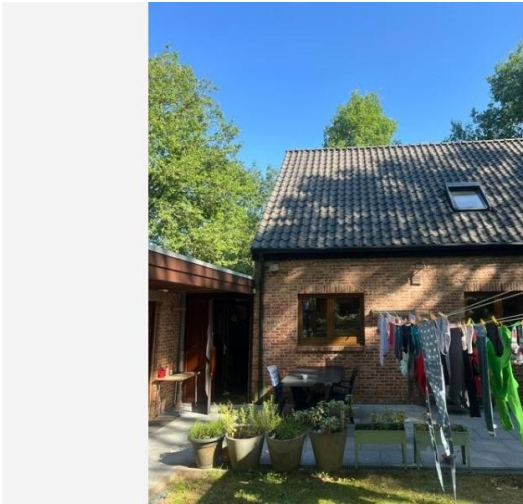
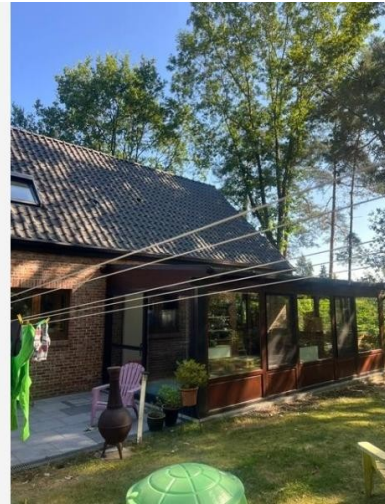
## Fiche 5: Dakbedekking hoofdedeelte = schuin dak

| Beschrijving | Notitie | Terug te vinden op plannen |
|---|---|---|
| Fiche 5: Dakbedekking hoofdgedeelte = schuin dak | Dak vernieuwd in 2023 | Plan 1.4: Verdieping |

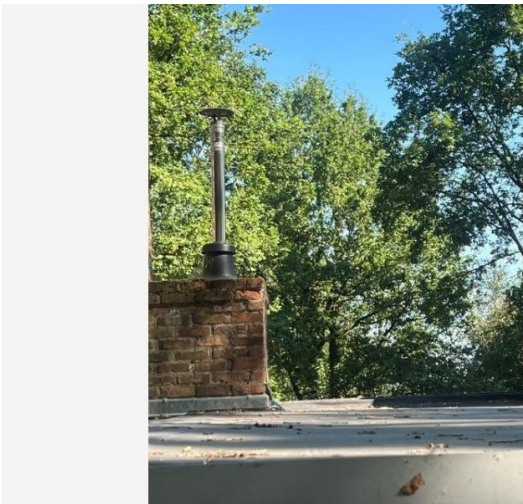
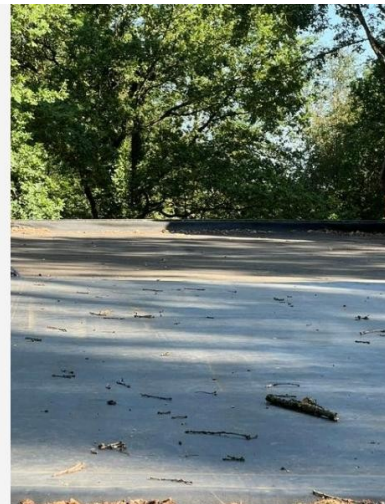
## Fiche 6: Dakbedekking garage en bijbouw = plat dak

| Beschrijving | Notitie | Terug te vinden op plannen |
|---|---|---|
| Fiche 6: Dakbedekking garage en bijbouw = plat dak | Dak in EDPM | Plan 1.3: Bijbouw rechts |

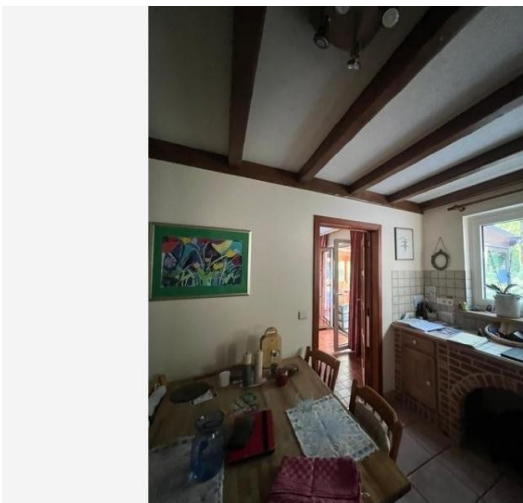
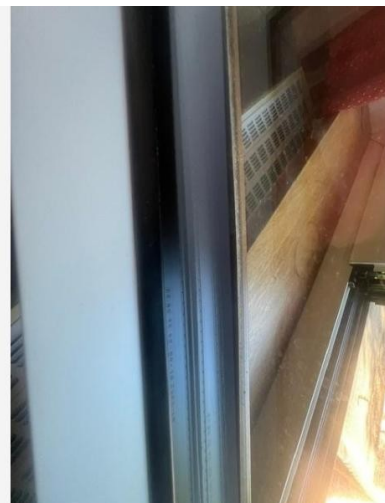
## Fiche 7: Afdichtingsmateriaal (mastiek, kit, ...) aan schrijnwerk

| Beschrijving | Notitie | Terug te vinden op plannen |
|---|---|---|
| Fiche 7: Afdichtingsmateriaal (mastiek, kit, ...) aan schrijnwerk | - | - |
