# Asbestinventarisatetest

Kaaskorf 104, 3390 Tielt-Winge

Attestnummer : 20240726-000185.000

**Niet-asbestveilig**

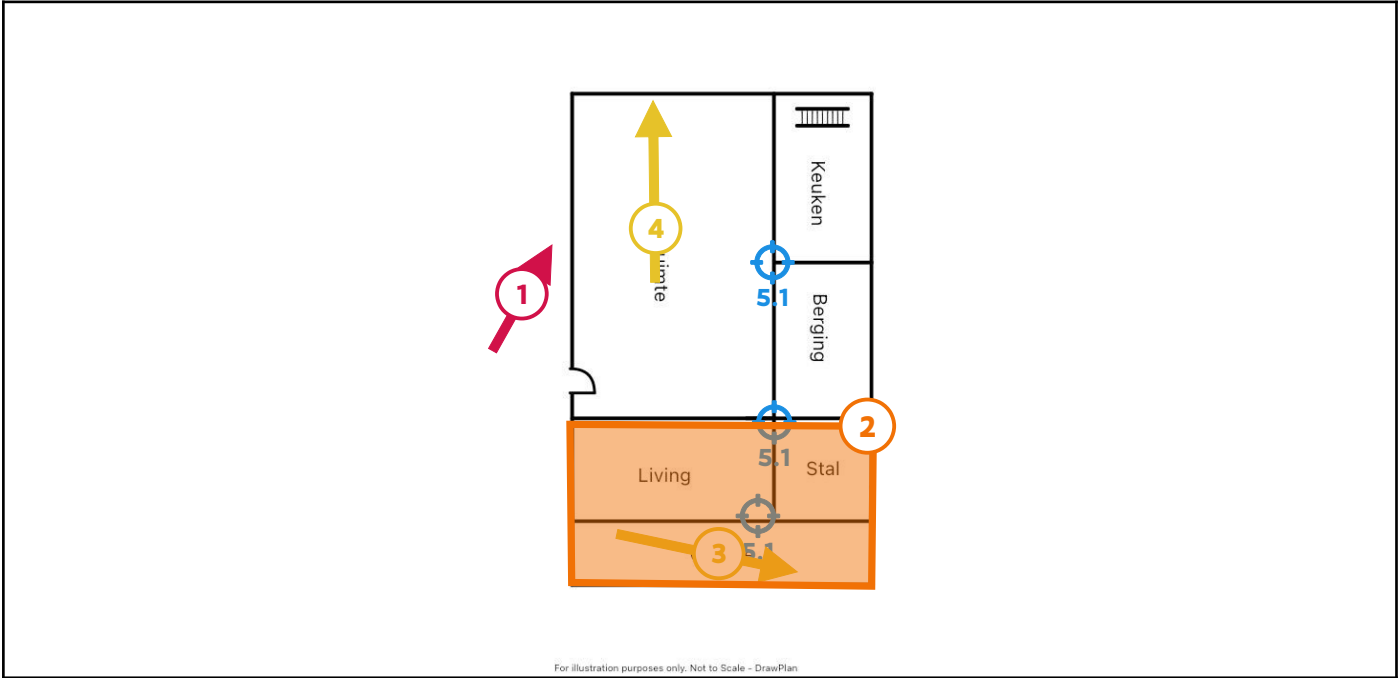
# Plan 1.1: Kaaskorf 104 gelijkvloers

| Beschrijving | Type | Actie |
|---|---|---|
| 1. Mastiek raam | Asbestmateriaal | Dringend verwijderen |
| 2. Golfplaat | Asbestmateriaal | Verwijderen |
| 3. Spatwand | Asbestmateriaal | Zorgvuldig beheren |
| 4. Bakeliet | Asbestmateriaal | Zorgvuldig beheren |
| 5. Pleister | Geen asbest | - |

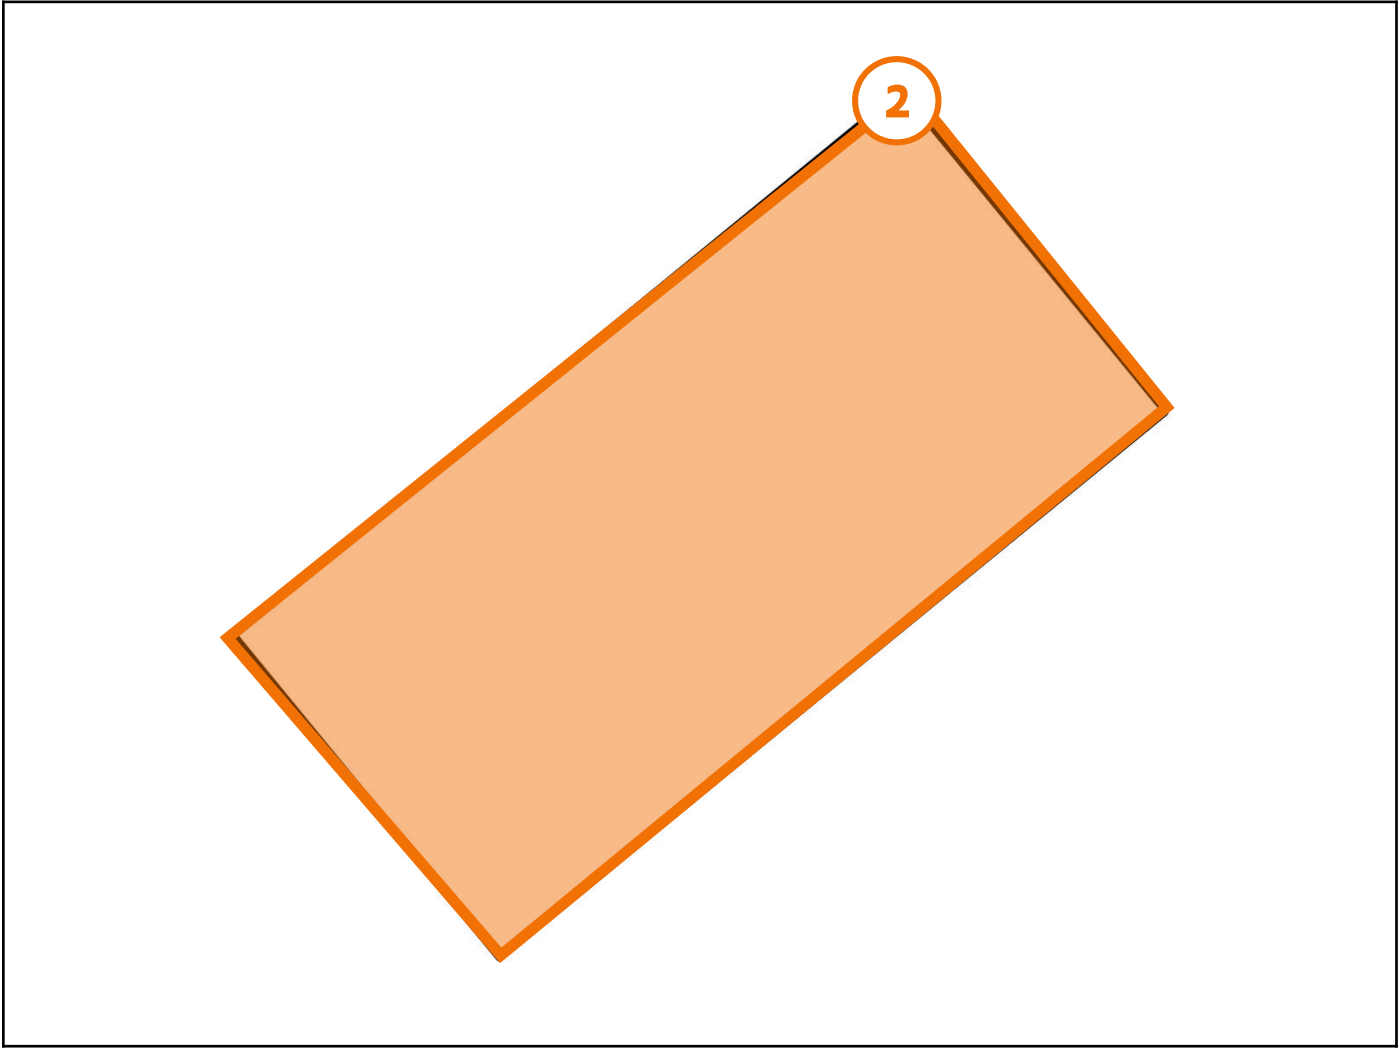
# Plan 2.1: Bijgebouw plan

| Beschrijving | Type | Actie |
|---|---|---|
| 2. Golfplaat | Asbestmateriaal | Verwijderen |

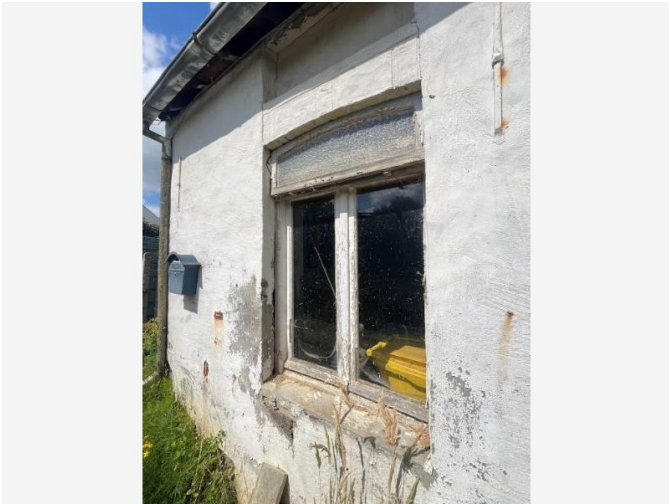
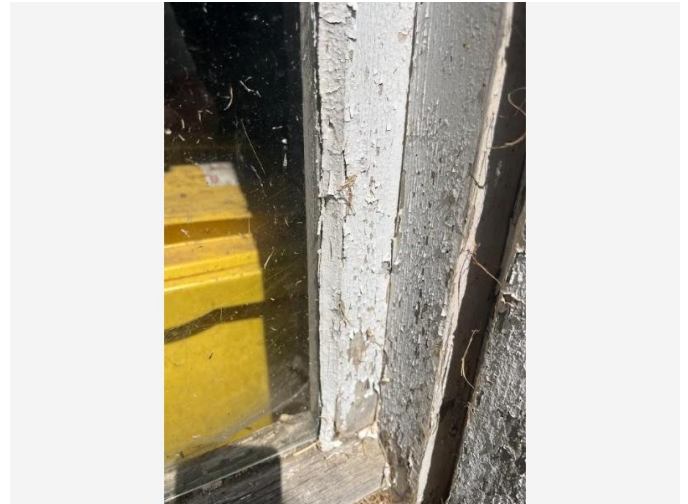
**Dringend verwijderen**

| Eindbeoordeling materiaalrisico | Hoog materiaalrisico en/of hoge kans op vezelvrijgave |

| Asbestsoort (vezeltype) | Amfibool aanwezig, uitgezonderd crocidoliet |
| Toestand van het materiaal | Zwaar beschadigd, zwaar verweerd |

| Beschrijving | Mastiek raam |
| Asbestmateriaal | In-situ afwerkingslagen - Pasta, stopverf, voegsel, stopsel, vulsel, mastiek, kitten, ... |

- Zorg voor een veilig beheer. Vermijd het beschadigen van het asbestmateriaal. Controleer de toestand jaarlijks op wijzigingen.

- Eenvoudige handelingen: mag via doe-het-zelf of door werknemer(s) met opleidingsattest eenvoudige handelingen  
Particulier mag deze asbesthoudende toepassing zelf verwijderen.

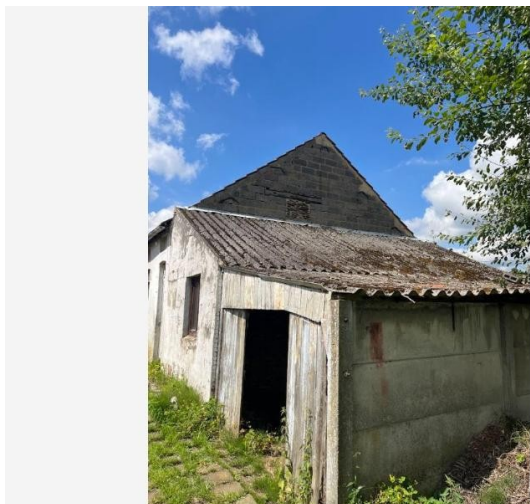
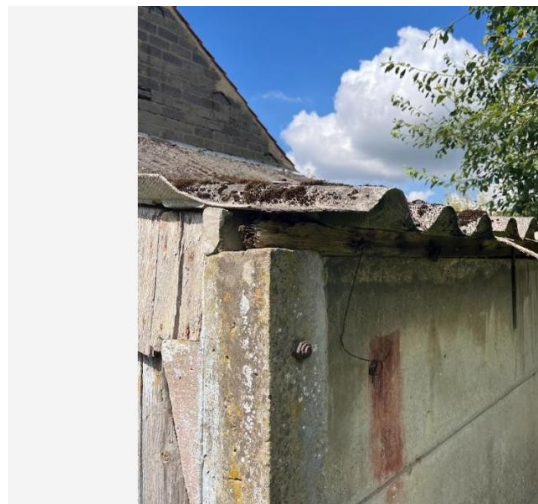
Verwijderen

| Eindbeoordeling materiaalisico | Laag materiaalisico en/of verlaagde kans op vezelvrijgave |

| Asbestsoort (vezeltype) | Crocidoliet aanwezig |
| Toestand van het materiaal | Onbeschadigd, niet verweerd |

| Beschrijving | Golfplaat |
| Asbestmateriaal | Dak- en gevelbekleding - Golfplaat |

- Zorg voor een veilig beheer. Vermijd het beschadigen van het asbestmateriaal. Controleer de toestand jaarlijks op wijzigingen.

- Eenvoudige handelingen: mag via doe-het-zelf of door werknemer(s) met opleidingsattest eenvoudige handelingen  
Particulier mag deze asbesthoudende toepassing zelf verwijderen.

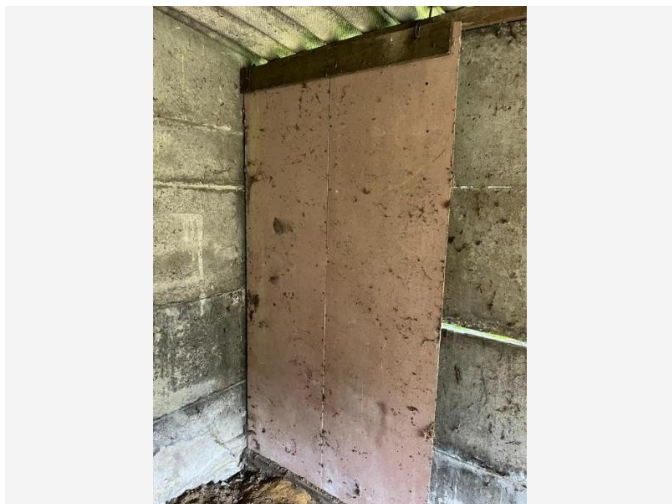
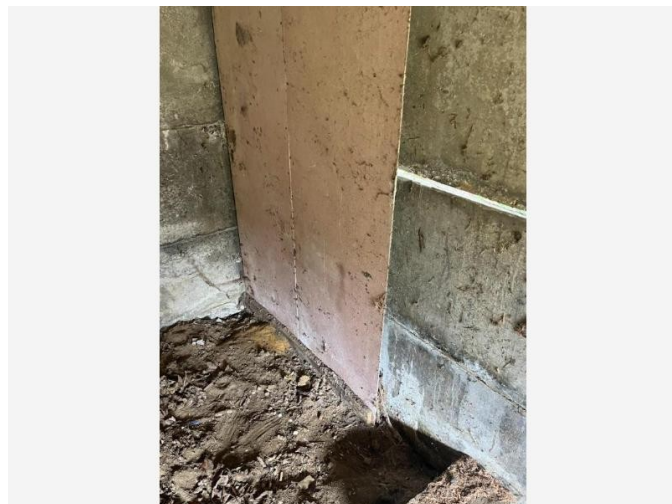
Zorgvuldig beheren

| Eindbeoordeling materiaalisico | Laag materiaalisico en/of verlaagde kans op vezelvrijgave |

| Asbestsoort (vezeltype) | Crocidoliet aanwezig |
| Toestand van het materiaal | Onbeschadigd, niet verweerd |

| Beschrijving | Spatwand |
| Asbestmateriaal | Plaat, paneel, tablet - Type Menuiserite |

- Zorg voor een veilig beheer. Vermijd het beschadigen van het asbestmateriaal. Controleer de toestand jaarlijks op wijzigingen.

- Eenvoudige handelingen: mag via doe-het-zelf of door werknemer(s) met opleidingsattest eenvoudige handelingen  
Particulier mag deze asbesthoudende toepassing zelf verwijderen.

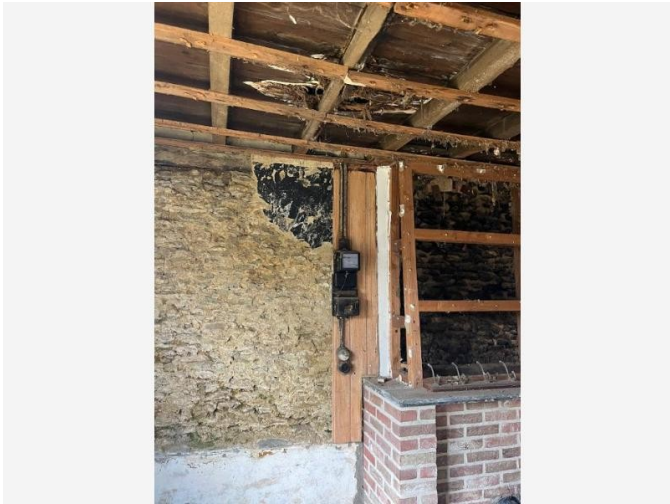
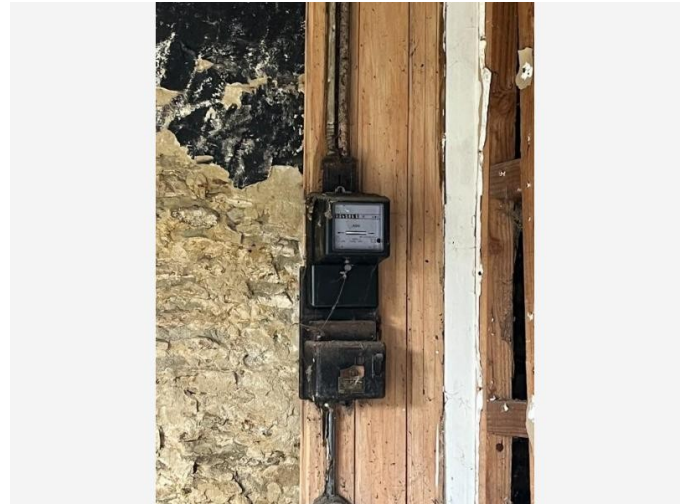
Zorgvuldig beheren

| Eindbeoordeling materiaalisico | Laag materiaalisico en/of verlaagde kans op vezelvrijgave |

| Asbestsoort (vezeltype) | Crocidoliet aanwezig |
| Toestand van het materiaal | Onbeschadigd, niet verweerd |

| Beschrijving | Bakeliet |
| Asbestmateriaal | Plaat, paneel, tablet - Type Bakeliet |

- Zorg voor een veilig beheer. Vermijd het beschadigen van het asbestmateriaal. Controleer de toestand jaarlijks op wijzigingen.

- Eenvoudige handelingen: mag via doe-het-zelf of door werknemer(s) met opleidingsattest eenvoudige handelingen  
Particulier mag deze asbesthoudende toepassing zelf verwijderen.

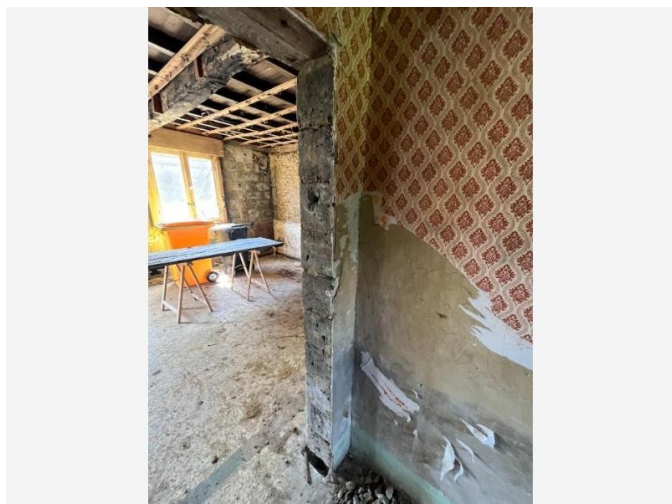
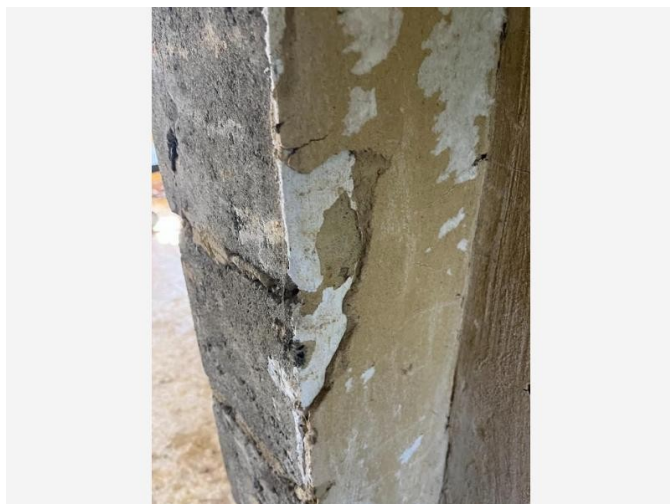
Geen asbest

| # | Type | Referentie | Resultaat |
|---|---|---|---|
| 5.1 | Mengmonster | 220724-Plei-Kaas104 | Geen asbest |

| Beschrijving | Pleister |
