Asbestinventarisatetest

Wakkerzeelsebaan 10, 3018 Leuven

Attestnummer : 20240510-000120.000

Uitgegeven op : 10.05.2024

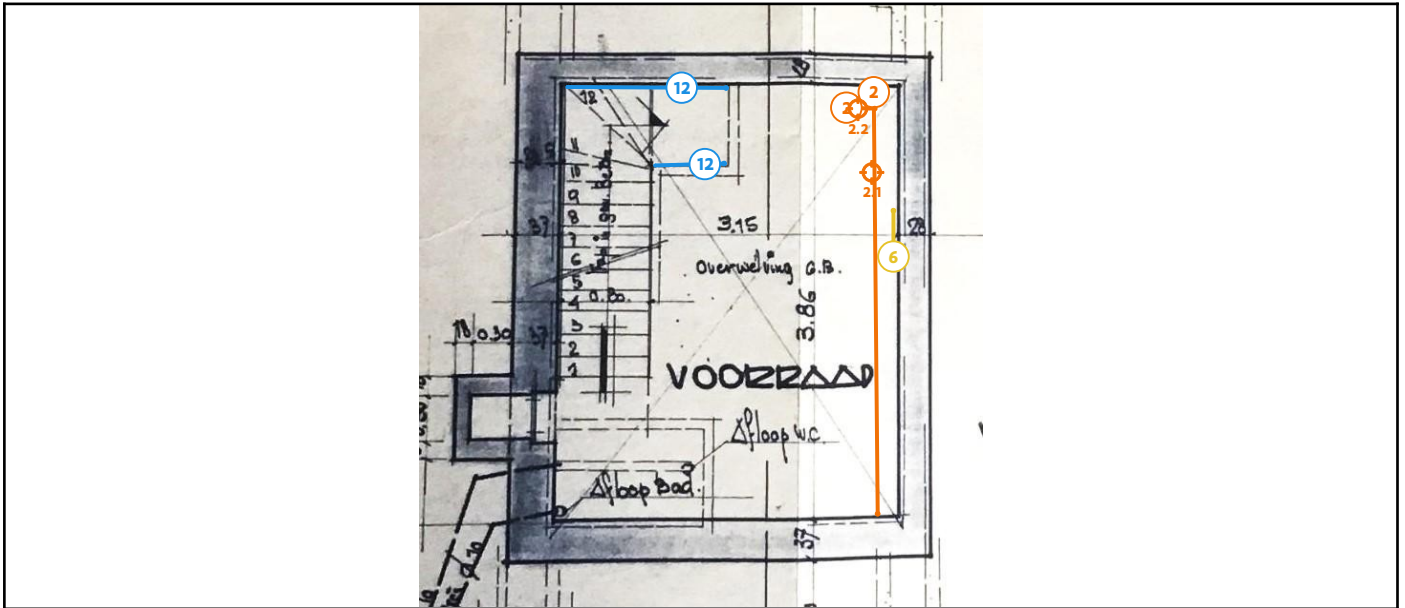
Plan 1.1: Hoofdgebouw kelder

Beschrijving	Type	Actie
2. Kelder - Leidingisolatie	Asbestmateriaal	Verwijderen
2.1 Code: MM03	Mengmonster	-
2.2 Code: MM04	Mengmonster	-
6. Kelder - bakeliet	Asbestmateriaal	Zorgvuldig beheren
12. Pleister muur	Geen asbest	-

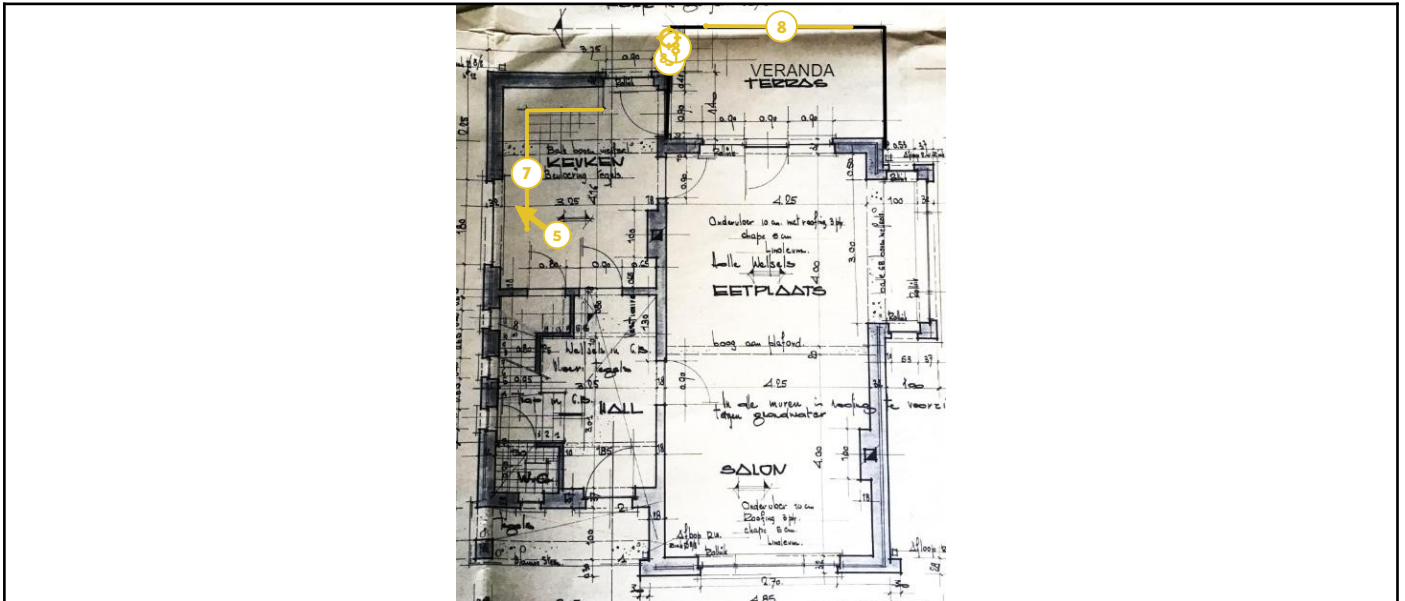
Plan 1.2: Hoofdgebouw gelijkvloers

Beschrijving	Type	Actie
3. Deuren - platen	Asbestmateriaal	Zorgvuldig beheren
5. Keuken - teer wasbak	Asbestmateriaal	Zorgvuldig beheren
7. Keukenkasten - glasal	Asbestmateriaal	Zorgvuldig beheren
8. Ramen/deuren - mastiek	Asbestmateriaal	Zorgvuldig beheren
8.1 Code: MM05	Puntmonster	-

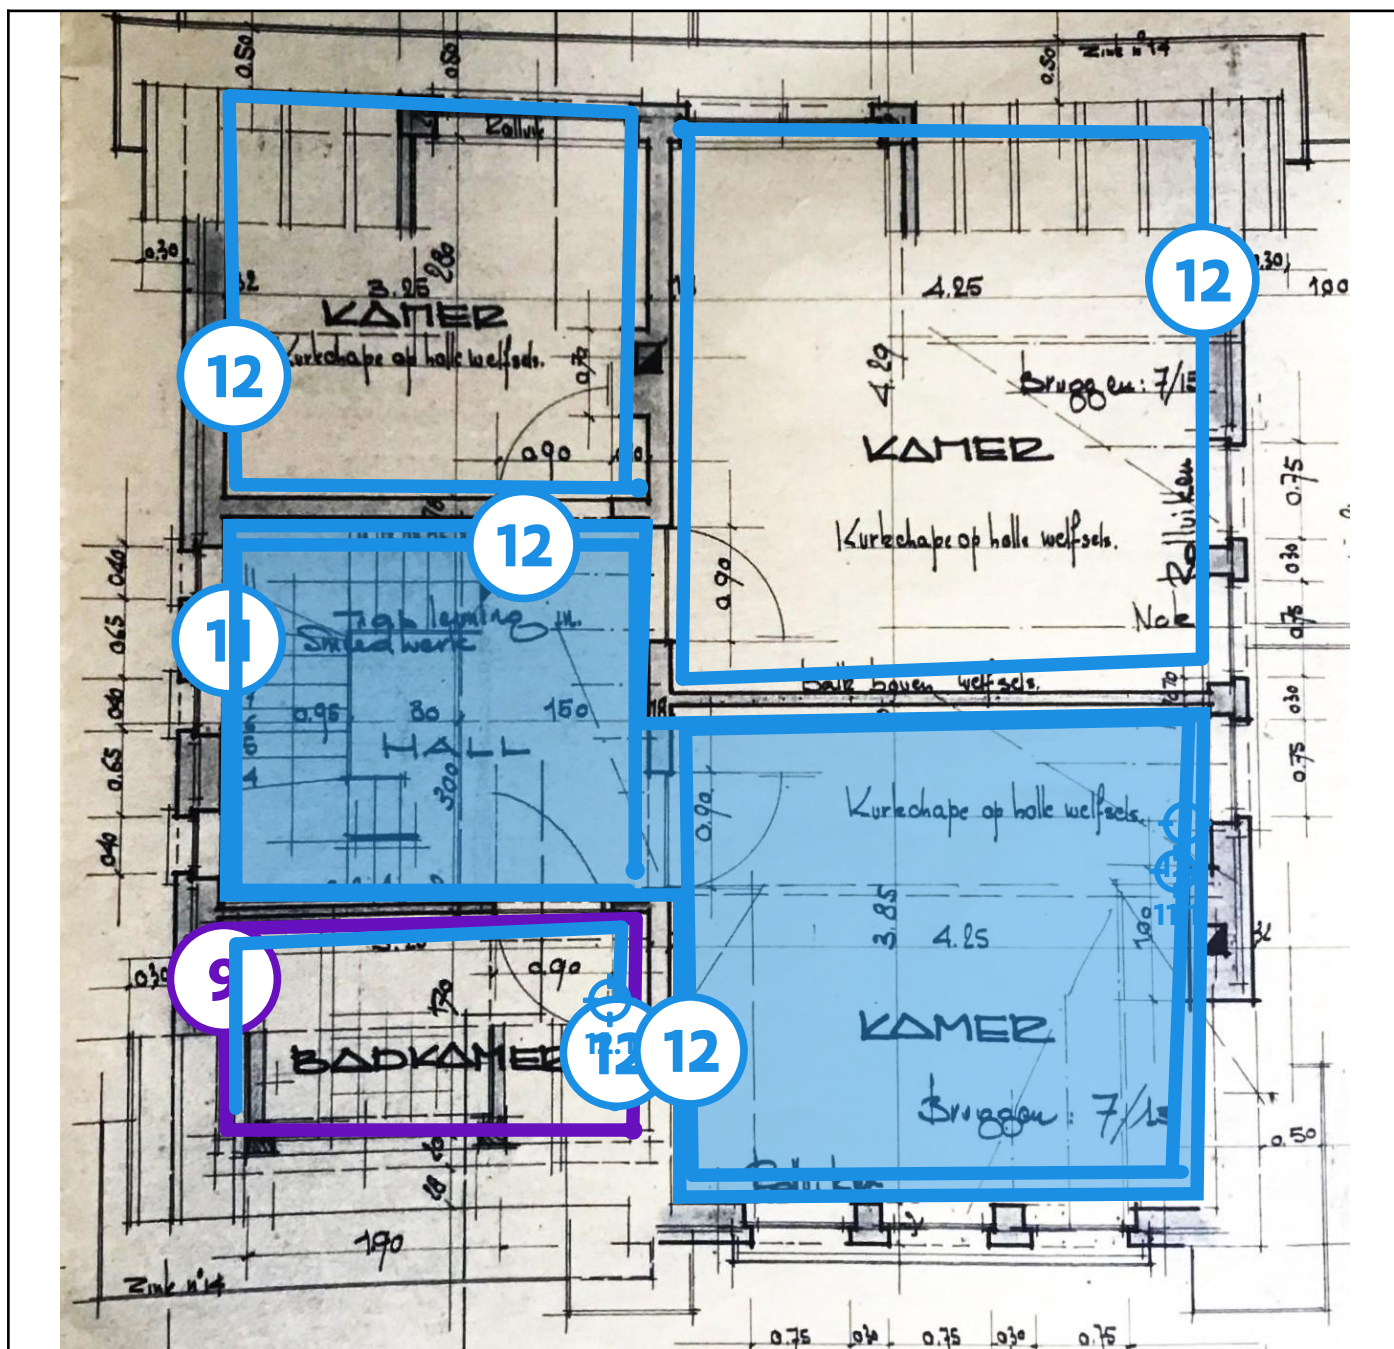
Plan 1.3: Hoofdgebouw 1ste verdiep

Beschrijving	Type	Actie
9. Badkamer - lijm faiencetegels	Advies	-
11. Pleister plafond	Geen asbest	-
11.1 Code: MM02	Mengmonster	-

12. Pleister muur	Geen asbest	-
12.1 Code: MM01	Mengmonster	-

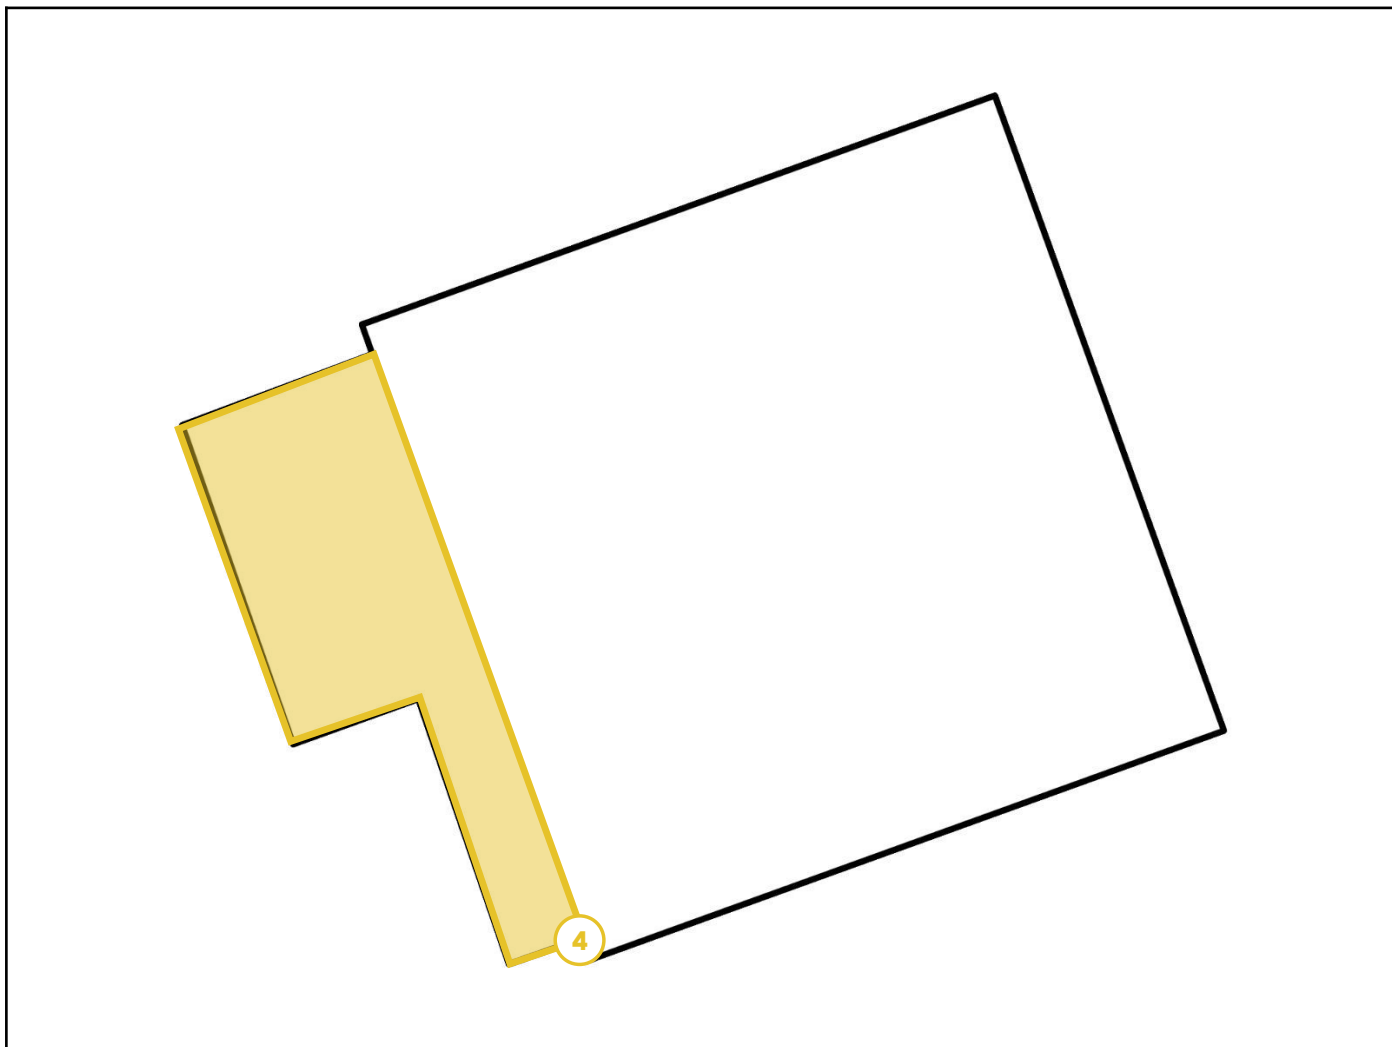
Plan 1.5: Hoofdgebouw dak

Beschrijving	Type	Actie
4. Dak - roofing	Asbestmateriaal	Zorgvuldig beheren

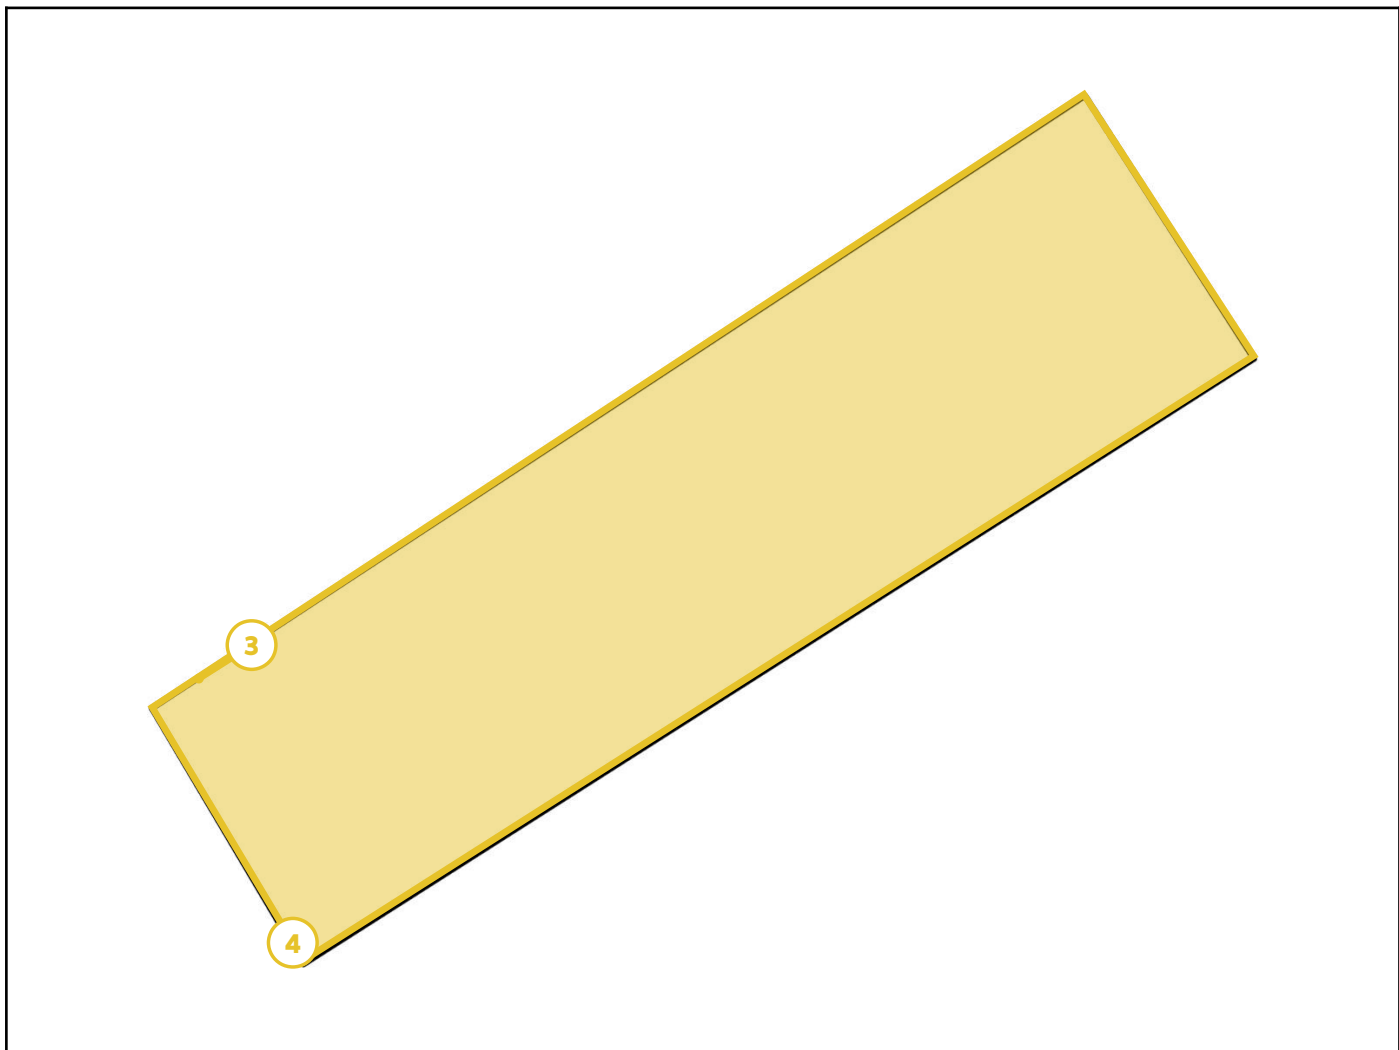
Plan 2.1: Bijgebouw plan

Beschrijving	Type	Actie
3. Deuren - platen	Asbestmateriaal	Zorgvuldig beheren
4. Dak - roofing	Asbestmateriaal	Zorgvuldig beheren

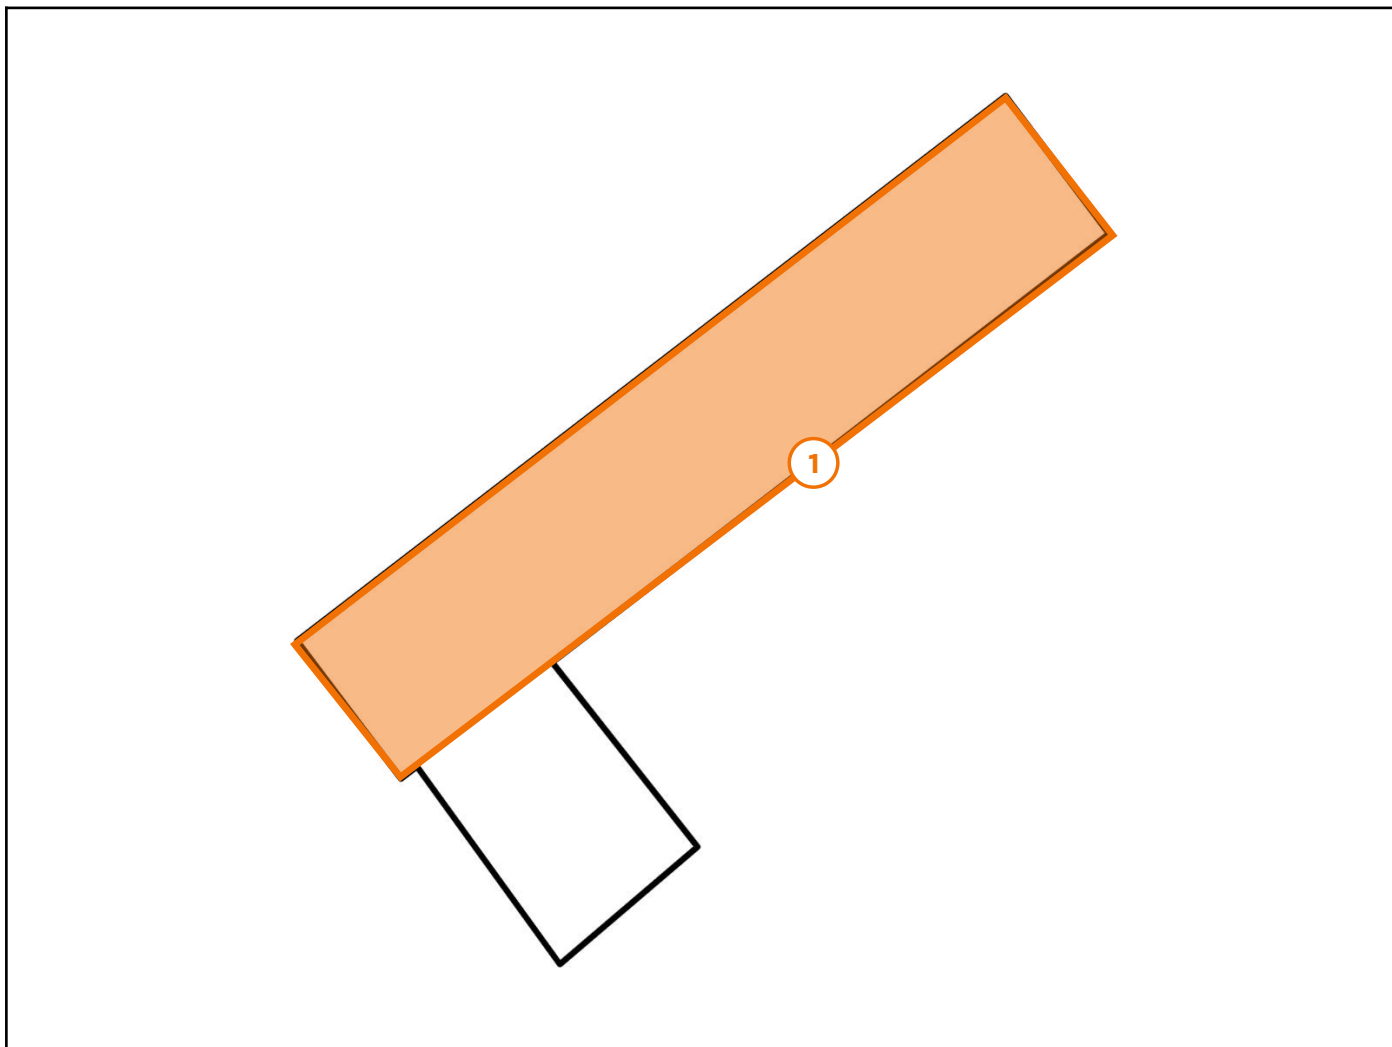
Plan 3.1: Bijgebouw plan

Beschrijving	Type	Actie
1. Vogelhok - golfplaten	Asbestmateriaal	Verwijderen

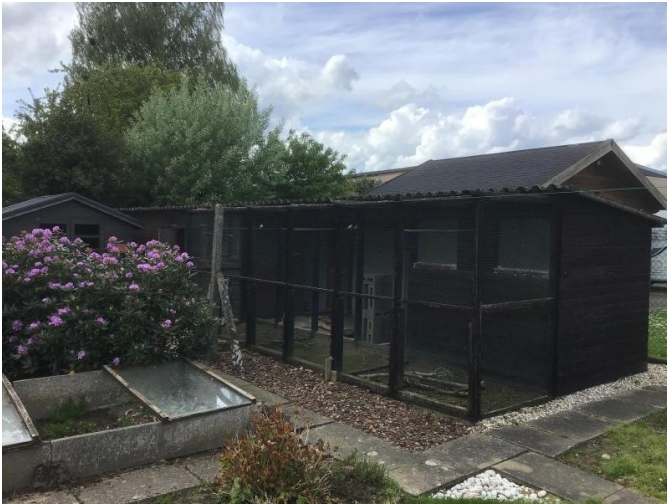
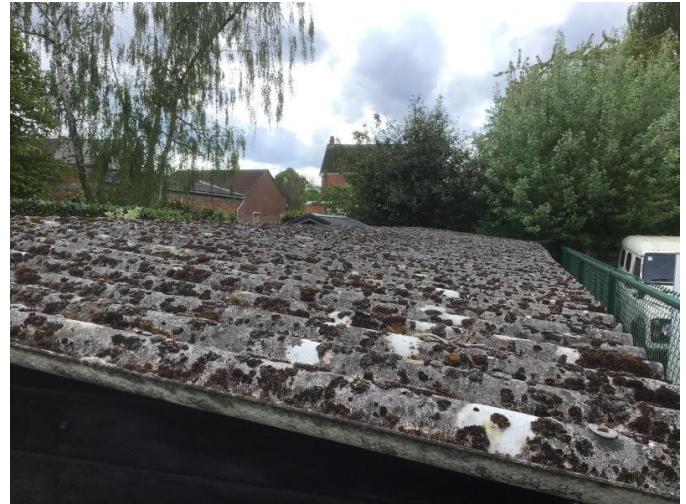
Eindbeoordeling materiaalrisico	Verhoogd materiaalrisico en/of verhoogde kans op vezelvrijgave
---------------------------------	--

Gebondenheid	Categorie 1: hechtgebonden in oorsprong
Asbestsoort (vezeltype)	Crocidoliet aanwezig
Asbestconcentratie	Laag (< 50%)
Afschermingsgraad van het gehele materiaal	Geheel of deels vrij aan de buitenlucht
Toestand van het materiaal	Matig beschadigd, matig verweerd

Beschrijving	Vogelhok - golfplaten
--------------	-----------------------

Omgeving	Buiten
Primaire drager	Plat dak
Asbestmateriaal	Dak- en gevelbekleding - Golfplaat
Bindmiddel van asbestmateriaal	Cement
Gebondenheid op basis van bindmiddel	Hecht
Hoeveelheid (oppervlakte - aantal)	<ul style="list-style-type: none"> • 28,00 m² - 1 stuk
Totale oppervlakte	28,00 m ²
Eenvoudig bereikbaar	Ja
Bevestigingswijze	<ul style="list-style-type: none"> • Geschroefd
Identificatiemethode	Vaststelling zonder monsternamen
Destructieve handeling voor identificatie	Nee

6 **Verwijderen**

- Zorg voor een veilig beheer. Vermijd het beschadigen van het asbestmateriaal. Controleer de toestand jaarlijks op wijzigingen.

- Eenvoudige handelingen: mag via doe-het-zelf of door werknemer(s) met opleidingsattest eenvoudige handelingen
Voor golfplaten voorziet de wet geen verplichting om deze asbestverdachte toepassing te laten verwijderen door een firma met een opleidingsattest eenvoudige handelingen. U mag, in principe, ongeacht beschadigingen of vrije asbestvezels, deze asbesttoepassing zelf verwijderen met inachtneming van de nodige veiligheidsmaatregelen om uzelf en uw omgeving te beschermen. Een beschadigde asbesttoepassing in slechte staat kan makkelijk verder breken of vergruizen. Er komen dan schadelijke asbestvezels vrij die ingeademd kunnen worden.

1. golfplaten mogen niet breken of beschadigd worden (nooit gooien of breken)
2. besproei de golfplaten met speciaal fixeermiddel op de bevestigingspunten
3. bevestigingsnagel golfplaat losmaken d.m.v. klauwhamer met blokje hout eronder om beschadiging te vermijden, bij schroef voorzichtig uitdraaien zonder beschadiging
4. golfplaten één voor één losmaken
5. golfplaten één voor één voorzichtig stapelen in een asbestafvalzak (niet breken)
6. met het asbestafval kunt u terecht op het recyclagepark of bij een geregistreerde asbestinzamelaar

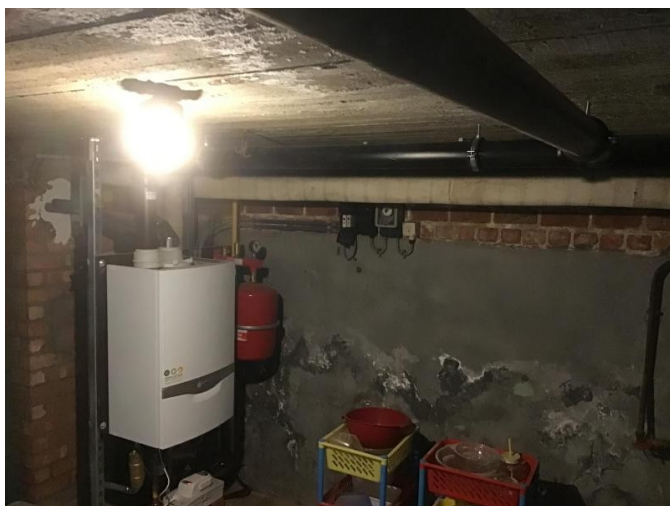
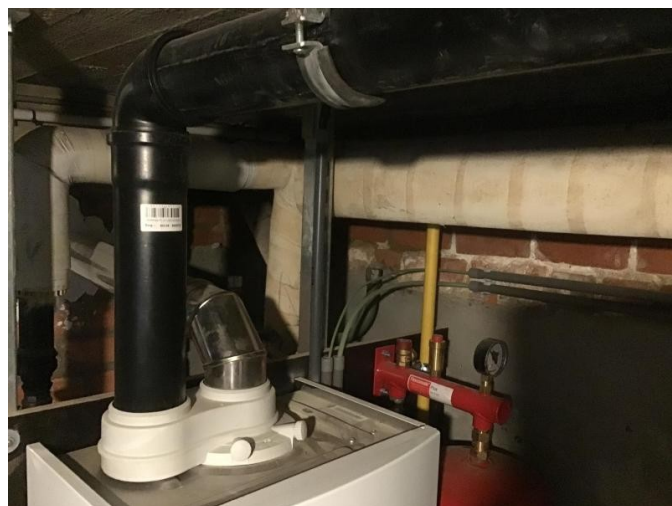
Eindbeoordeling materiaalrisico	Laag materiaalrisico en/of verlaagde kans op vezelvrijgave
---------------------------------	--

Gebondenheid	Categorie 2: niet-hechtgebonden met matrix
Asbestsoort (vezeltype)	Amfibool aanwezig, uitgezonderd crocidoliet
Asbestconcentratie	Laag (< 50%)
Afschermingsgraad van het gehele materiaal	Niet stootvaste afscherming
Toestand van het materiaal	Licht beschadigd, licht verweerd. Intact materiaal type Pical – asbestboard of categorie III 'gebondenheid'

#	Type	Referentie	Resultaat
2.1	Mengmonster	MM03	Amosiet
2.2	Mengmonster	MM04	Amosiet

Beschrijving	Kelder - Leidingisolatie
Omgeving	Binnen
Primaire drager	Ruimteverwarming
Asbestmateriaal	In-situ afwerkingslagen - Thermische isolatie
Bindmiddel van asbestmateriaal	Gips - kalk
Gebondenheid op basis van bindmiddel	Niet-hechtgebonden

Hoeveelheid (lengte - omtrek - dikte - aantal)	<ul style="list-style-type: none">• 4,00 m - 30,00 cm - 4,00 cm - 1 stuk
Totaal volume	0,048 m ³
Eenvoudig bereikbaar	Ja
Bevestigingswijze	<ul style="list-style-type: none">• Los (al dan niet bedekt)
Identificatiemethode	Vaststelling met monstername
Destructieve handeling voor identificatie	Nee

Verwijderen

- Zorg voor een veilig beheer. Vermijd het beschadigen van het asbestmateriaal. Controleer de toestand jaarlijks op wijzigingen.

- Hermetische zone (erkend asbestverwijderaar)
Het verwijderen van de leidingisolatie moet gebeuren door bedrijven erkend voor werken van afbraak of verwijdering van asbest en/of materialen die asbest bevatten. De ondernemingen die erkend zijn voor het uitvoeren van werkzaamheden hermetische zone vindt u terug op werk.belgie.be/nl/erkenningen/erkenning-asbest-bedrijven-erkend-voor-afbraak-verwijderingswerken.

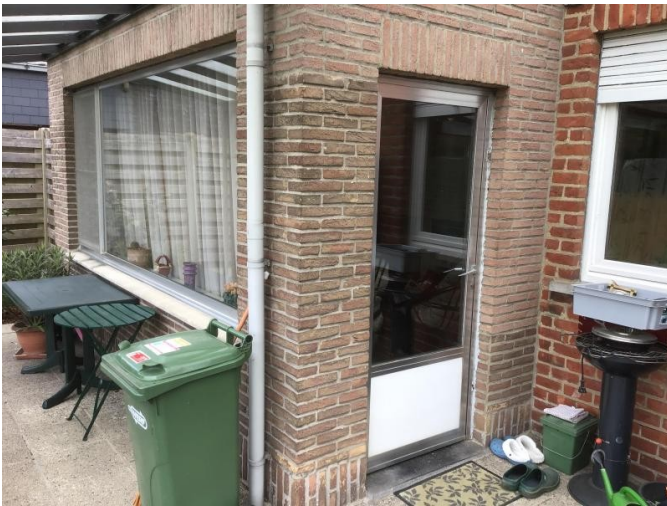
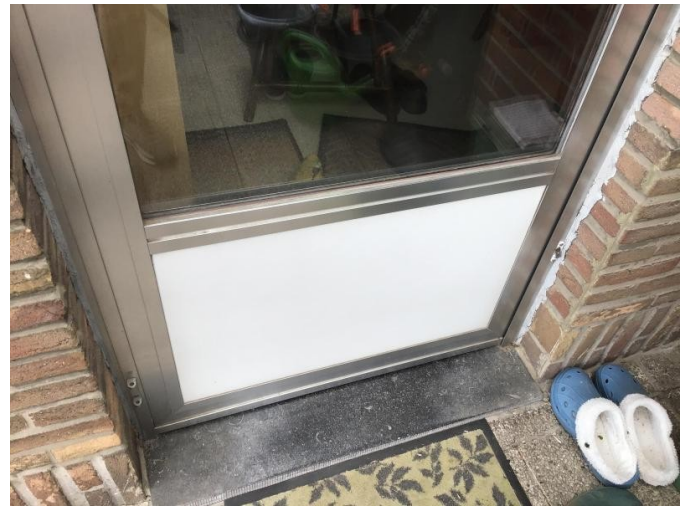
Eindbeoordeling materiaalrisico	Laag materiaalrisico en/of verlaagde kans op vezelvrijgave
---------------------------------	--

Gebondenheid	Categorie 1: hechtgebonden in oorsprong
Asbestsoort (vezeltype)	Crocidoliet aanwezig
Asbestconcentratie	Laag (< 50%)
Afschermingsgraad van het gehele materiaal	Geheel of deels (ook) vrij aan de binnenlucht
Toestand van het materiaal	Onbeschadigd, niet verweerd

Beschrijving	Deuren - platen
Omgeving	Binnen

Primaire drager	Wandopening verticaal (raam, deur, ...)
Asbestmateriaal	Plaat, paneel, tablet - Geëmailleerd, type Glasal
Bindmiddel van asbestmateriaal	Cement
Gebondenheid op basis van bindmiddel	Hecht
Hoeveelheid (oppervlakte - dikte - aantal)	• 0,50 m ² - 2,00 cm - 1 stuk
Totaal volume	0,01 m ³
Eenvoudig bereikbaar	Ja
Bevestigingswijze	• Geklemd
Identificatiemethode	Vaststelling zonder monstername
Destructieve handeling voor identificatie	Nee

Zorgvuldig beheren

- Zorg voor een veilig beheer. Vermijd het beschadigen van het asbestmateriaal. Controleer de toestand jaarlijks op wijzigingen.

- Eenvoudige handelingen: mag via doe-het-zelf of door werknemer(s) met opleidingsattest eenvoudige handelingen
Eenvoudige handelingen: mag via doe-het-zelf of door werknemer(s) met opleidingsattest eenvoudige handelingen

Voor platen in cement voorziet de wet geen verplichting om deze asbestverdachte toepassing te laten verwijderen door een firma met een opleidingsattest eenvoudige handelingen. U mag, in principe, ongeacht beschadigingen of vrije asbestvezels, deze asbestverdachte toepassing zelf verwijderen. Maatregelen nemen is hierbij verplicht om verspreiding en inademing van schadelijke asbestvezels tegen te gaan. Verplichte maatregelen bij de verwijdering:

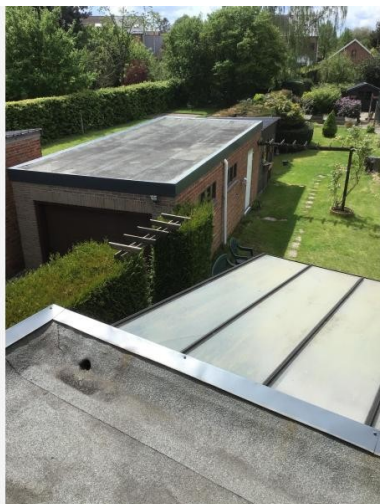
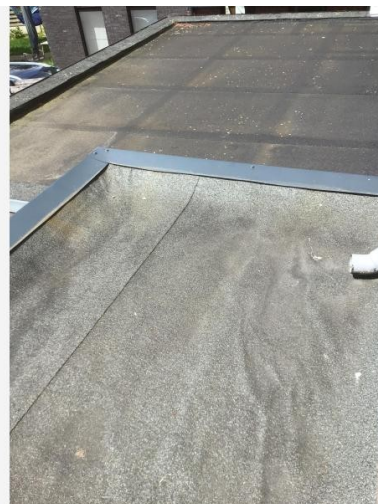
Eindbeoordeling materiaalrisico	Laag materiaalrisico en/of verlaagde kans op vezelvrijgave
---------------------------------	--

Gebondenheid	Categorie 1: hechtgebonden in oorsprong
Asbestsoort (vezeltype)	Crocidoliet aanwezig
Asbestconcentratie	Laag (< 50%)
Afschermingsgraad van het gehele materiaal	Geheel of deels vrij aan de buitenlucht
Toestand van het materiaal	Licht beschadigd, licht verweerd. Intact materiaal type Pical – asbestboard of categorie III 'gebondenheid'

Beschrijving	Dak - roofing
Omgeving	Buiten
Primaire drager	Plat dak
Asbestmateriaal	Dak- en gevelbekleding - Roofing

Bindmiddel van asbestmateriaal	Bitumen (roofing, teer, asfalt)
Gebondenheid op basis van bindmiddel	Hecht
Hoeveelheid (oppervlakte - aantal)	<ul style="list-style-type: none"> • 90,00 m² - 1 stuk
Totale oppervlakte	90,00 m ²
Eenvoudig bereikbaar	Ja
Bevestigingswijze	<ul style="list-style-type: none"> • Verlijmd, ingegoten, versmeerd
Identificatiemethode	<p>Vaststelling zonder monstername</p> <p>Motivatie: Groot risico op structurele gevolgschade (lekschade, werking installatie,...)</p>
Destructieve handeling voor identificatie	Nee

Zorgvuldig beheren

- Zorg voor een veilig beheer. Vermijd het beschadigen van het asbestmateriaal. Controleer de toestand jaarlijks op wijzigingen.

- Eenvoudige handelingen: mag via doe-het-zelf of door werknemer(s) met opleidingsattest eenvoudige handelingen
Voor roofing voorziet de wet geen verplichting om deze asbestverdachte toepassing te laten verwijderen door een firma met een opleidingsattest eenvoudige handelingen. U mag, in principe, ongeacht beschadigingen of vrije asbestvezels, deze asbesttoepassing zelf verwijderen met inachtneming van de nodige veiligheidsmaatregelen om uzelf en uw omgeving te beschermen. Een beschadigde asbesttoepassing in slechte staat kan makkelijk verder breken of vergruizen. Er komen dan schadelijke asbestvezels vrij die ingeademd kunnen worden.

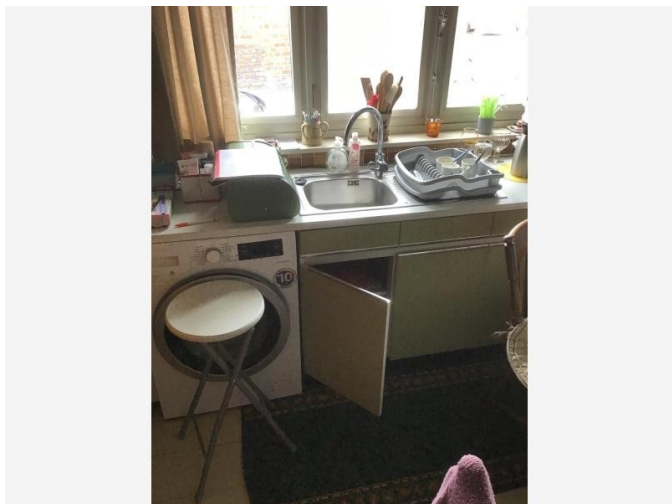
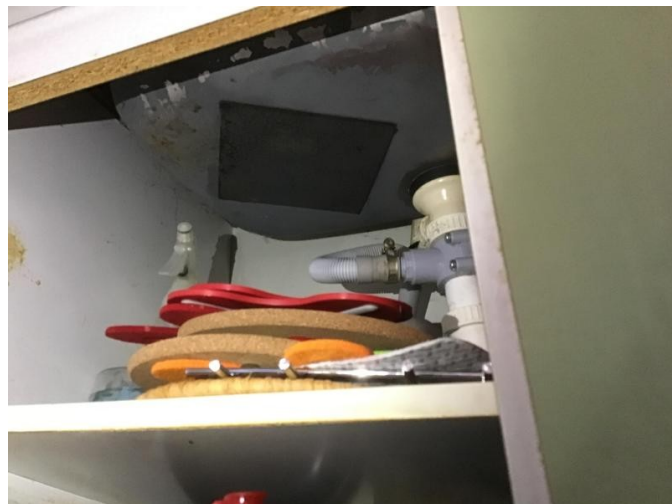
Eindbeoordeling materiaalrisico	Laag materiaalrisico en/of verlaagde kans op vezelvrijgave
---------------------------------	--

Gebondenheid	Categorie 1: hechtgebonden in oorsprong
Asbestsoort (vezeltype)	Crocidoliet aanwezig
Asbestconcentratie	Laag (< 50%)
Afschermingsgraad van het gehele materiaal	Geheel of deels (ook) vrij aan de binnenlucht
Toestand van het materiaal	Onbeschadigd, niet verweerd

Beschrijving	Keuken - teer wasbak
Omgeving	Binnen
Primaire drager	Inrichting (meubilair, ...)
Asbestmateriaal	In-situ afwerkingslagen - Smeerlaag
Bindmiddel van asbestmateriaal	Bitumen (roofing, teer, asfalt)
Gebondenheid op basis van bindmiddel	Hecht

Hoeveelheid (oppervlakte - dikte - aantal)	<ul style="list-style-type: none"> • 0,20 m² - 1,00 cm - 1 stuk
Totaal volume	0,002 m ³
Eenvoudig bereikbaar	Ja
Bevestigingswijze	<ul style="list-style-type: none"> • Verlijmd, ingegoten, versmeerd
Identificatiemethode	<p>Vaststelling zonder monstername</p> <p>Motivatie: Op vraag van de eigenaar-opdrachtgever werd geen monstername uitgevoerd</p>
Destructieve handeling voor identificatie	Nee

Zorgvuldig beheren

- Zorg voor een veilig beheer. Vermijd het beschadigen van het asbestmateriaal. Controleer de toestand jaarlijks op wijzigingen.

- Eenvoudige handelingen: mag via doe-het-zelf of door werknemer(s) met opleidingsattest eenvoudige handelingen
Voor teer voorziet de wet geen verplichting om deze asbestverdachte toepassing te laten verwijderen door een firma met een opleidingsattest eenvoudige handelingen. U mag, in principe, ongeacht beschadigingen of vrije asbestvezels, deze asbesttoepassing zelf verwijderen met inachtneming van de nodige veiligheidsmaatregelen om uzelf en uw omgeving te beschermen. Een beschadigde asbesttoepassing in slechte staat kan makkelijk verder breken of vergruizen. Er komen dan schadelijke asbestvezels vrij die ingeademd kunnen worden.

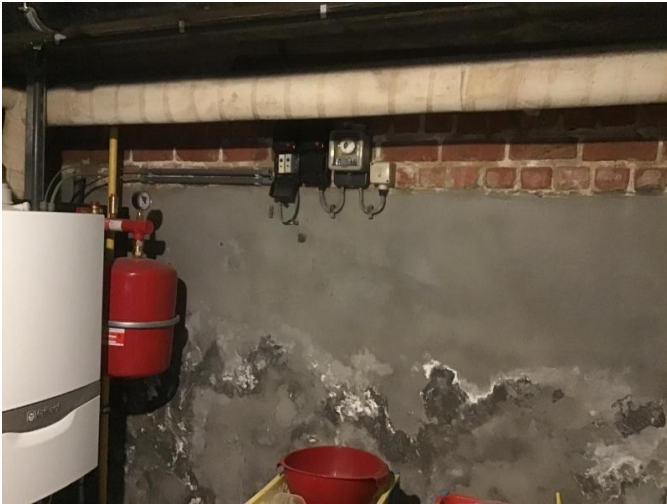
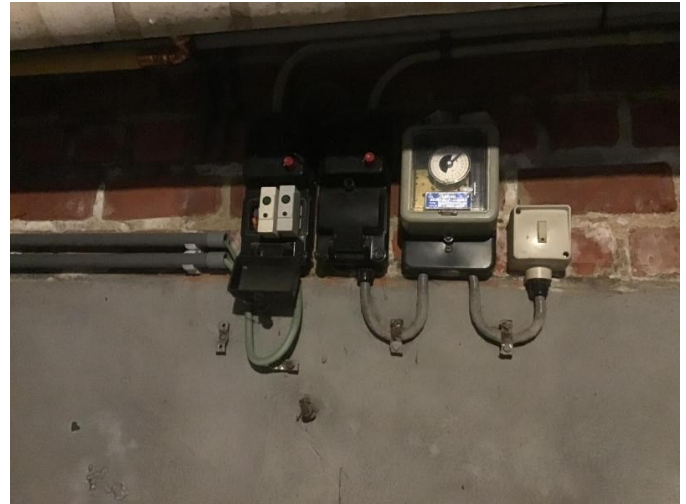
Eindbeoordeling materiaalrisico	Laag materiaalrisico en/of verlaagde kans op vezelvrijgave
---------------------------------	--

Gebondenheid	Categorie 1: hechtgebonden in oorsprong
Asbestsoort (vezeltype)	Crocidoliet aanwezig
Asbestconcentratie	Laag (< 50%)
Afschermingsgraad van het gehele materiaal	Geheel of deels (ook) vrij aan de binnenlucht
Toestand van het materiaal	Onbeschadigd, niet verweerd

Beschrijving	Kelder - bakeliet
Omgeving	Binnen
Primaire drager	Communicatie en elektrische infrastructuur en uitrusting
Asbestmateriaal	Plaat, paneel, tablet - Type Bakeliet
Bindmiddel van asbestmateriaal	Kunststof of -hars

Gebondenheid op basis van bindmiddel	Hecht
Hoeveelheid (oppervlakte - dikte - aantal)	• 0,30 m ² - 20,00 cm - 1 stuk
Totaal volume	0,06 m ³
Eenvoudig bereikbaar	Ja
Bevestigingswijze	• Geschroefd
Identificatiemethode	Vaststelling zonder monstername
Destructieve handeling voor identificatie	Nee

Zorgvuldig beheren

- Zorg voor een veilig beheer. Vermijd het beschadigen van het asbestmateriaal. Controleer de toestand jaarlijks op wijzigingen.

- Eenvoudige handelingen: mag via doe-het-zelf of door werknemer(s) met opleidingsattest eenvoudige handelingen
Voor bakeliet toepassingen voorziet de wet geen verplichting om deze asbestverdachte toepassing te laten verwijderen door een firma met een opleidingsattest eenvoudige handelingen. U mag indien het asbestverdachte materiaal volledig intact is en er geen vrije asbestvezels zichtbaar zijn, deze asbesttoepassing zelf verwijderen. Maatregelen nemen is hierbij verplicht om verspreiding en inademing van schadelijke asbestvezels tegen te gaan. Verplichte maatregelen bij de verwijdering:
 1. de materialen niet gooien, de materialen niet breken en de materialen in één stuk verwijderen
 2. de materialen opslaan in gesloten verpakkingen
 3. bij de werkzaamheden mogen geen minderjarigen of derden aanwezig zijn

4. gebruik maken van stofmasker type FFP3-mondmasker of gelijkwaardig
5. gebruik wegwerpoverall en -handschoenen en afspoelbaar schoeisel
6. gebruik natte doeken om eventuele resten en stof weg te nemen

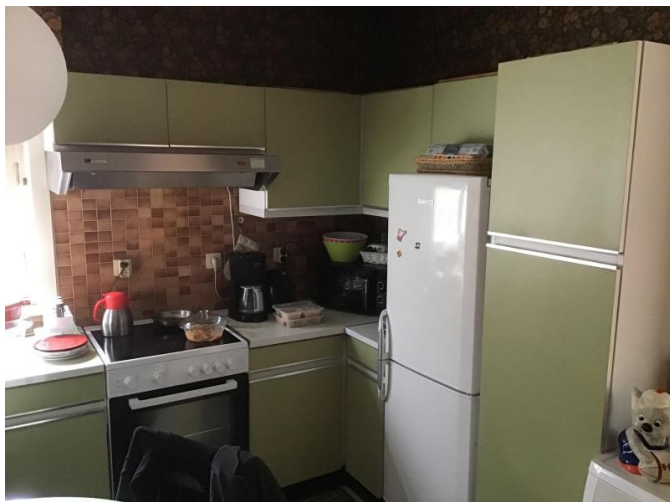
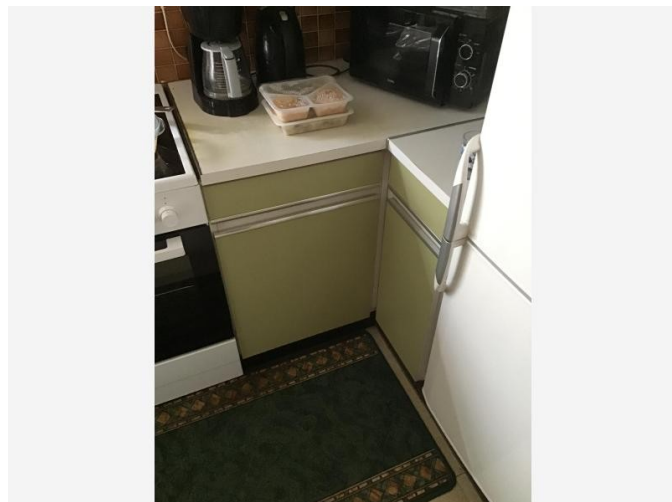
Eindbeoordeling materiaalrisico	Laag materiaalrisico en/of verlaagde kans op vezelvrijgave
---------------------------------	--

Gebondenheid	Categorie 1: hechtgebonden in oorsprong
Asbestsoort (vezeltype)	Crocidoliet aanwezig
Asbestconcentratie	Laag (< 50%)
Afschermingsgraad van het gehele materiaal	Geheel of deels (ook) vrij aan de binnenlucht
Toestand van het materiaal	Onbeschadigd, niet verweerd

Beschrijving	Keukenkasten - glasal
Omgeving	Binnen
Primaire drager	Inrichting (meubilair, ...)
Asbestmateriaal	Plaat, paneel, tablet - Geëmailleerd, type Glasal

Bindmiddel van asbestmateriaal	Cement
Gebondenheid op basis van bindmiddel	Hecht
Hoeveelheid (oppervlakte - dikte - aantal)	• 8,00 m ² - 3,00 cm - 1 stuk
Totaal volume	0,24 m ³
Eenvoudig bereikbaar	Ja
Bevestigingswijze	• Geschroefd
Identificatiemethode	Vaststelling zonder monstername
Destructieve handeling voor identificatie	Nee

Zorgvuldig beheren

- Zorg voor een veilig beheer. Vermijd het beschadigen van het asbestmateriaal. Controleer de toestand jaarlijks op wijzigingen.

- Eenvoudige handelingen: mag via doe-het-zelf of door werknemer(s) met opleidingsattest eenvoudige handelingen
Voor platen in cement voorziet de wet geen verplichting om deze asbestverdachte toepassing te laten verwijderen door een firma met een opleidingsattest eenvoudige handelingen. U mag, in principe, ongeacht beschadigingen of vrije asbestvezels, deze asbestverdachte toepassing zelf verwijderen. Maatregelen nemen is hierbij verplicht om verspreiding en inademing van schadelijke asbestvezels tegen te gaan. Verplichte maatregelen bij de verwijdering:
 1. Nat maken (water) of fixeren (fixeermiddel) van het materiaal
 2. beschikken over PE-folie en zakken om loskomende deeltjes en afval op te vangen en te verpakken
 3. de materialen niet gooien, de materialen niet breken en de materialen in één stuk verwijderen

4. de materialen opslaan in gesloten verpakkingen
5. bij de werkzaamheden mogen geen minderjarigen of derden aanwezig zijn
6. gebruik maken van stofmasker type FFP3-mondmasker of gelijkwaardig
7. gebruik wegwerpoverall en -handschoenen en afspoelbaar schoeisel
8. gebruik natte doeken om eventuele resten en stof weg te nemen

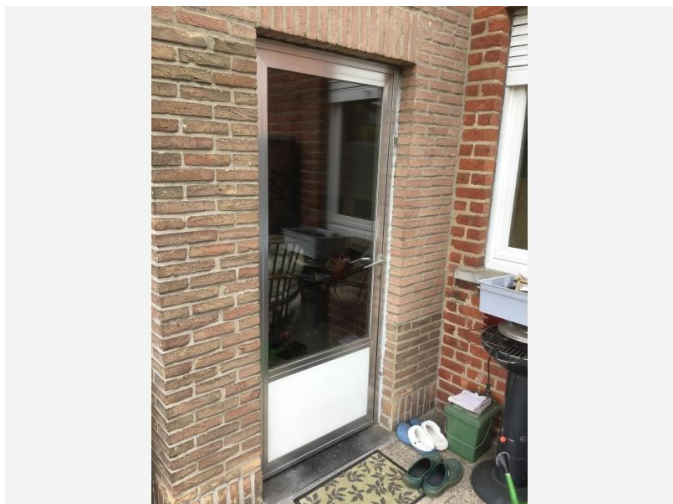
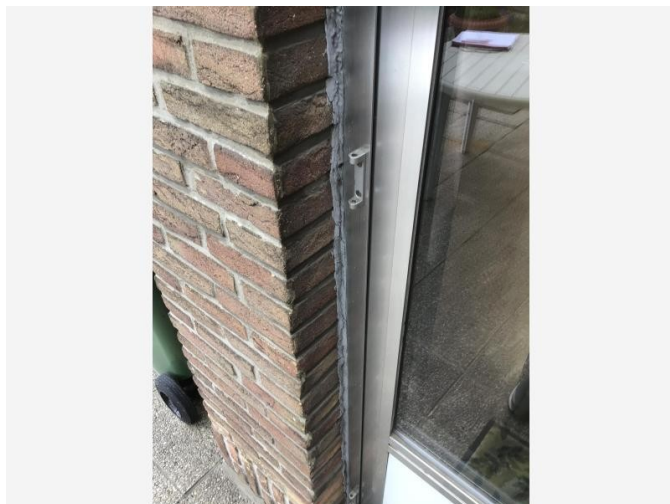
Primaire drager	Wandopening verticaal (raam, deur, ...)
Asbestmateriaal	In-situ afwerkingslagen - Pasta, stopverf, voegsel, stopsel, vulsel, mastiek, katten, ...
Bindmiddel van asbestmateriaal	Kitten, mastiek, pasta
Gebondenheid op basis van bindmiddel	Hecht
Hoeveelheid (gewicht - aantal)	<ul style="list-style-type: none"> • 10,00 kg - 1 stuk
Totaal gewicht	10,00 kg
Eenvoudig bereikbaar	Ja
Bevestigingswijze	<ul style="list-style-type: none"> • Verlijmd, ingegoten, versmeerd
Identificatiemethode	Vaststelling met monstername
Destructieve handeling voor identificatie	Nee

Zorgvuldig beheren

- Zorg voor een veilig beheer. Vermijd het beschadigen van het asbestmateriaal. Controleer de toestand jaarlijks op wijzigingen.

- Eenvoudige handelingen: mag via doe-het-zelf of door werknemer(s) met opleidingsattest eenvoudige handelingen
Voor mastiek voorziet de wet geen verplichting om deze asbestverdachte toepassing te laten verwijderen door een firma met een opleidingsattest eenvoudige handelingen. U mag, in principe, ongeacht beschadigingen of vrije asbestvezels, deze asbesttoepassing zelf verwijderen met inachtneming van de nodige veiligheidsmaatregelen om uzelf en uw omgeving te beschermen. Een beschadigde asbesttoepassing in slechte staat kan makkelijk verder breken of vergruizen. Er komen dan schadelijke asbestvezels vrij die ingeademd kunnen worden.

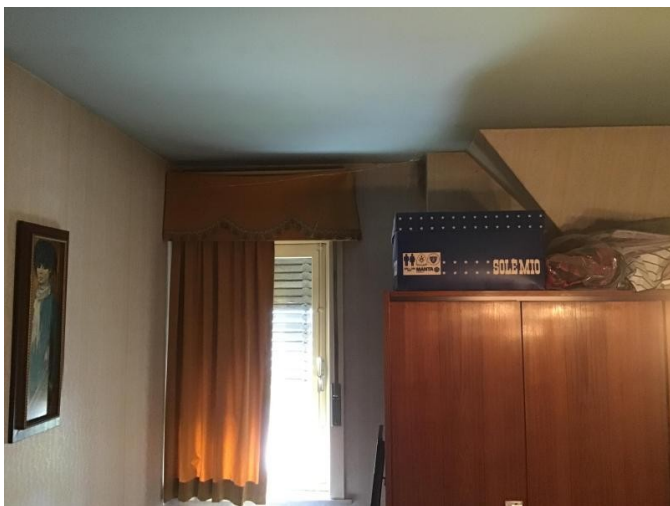
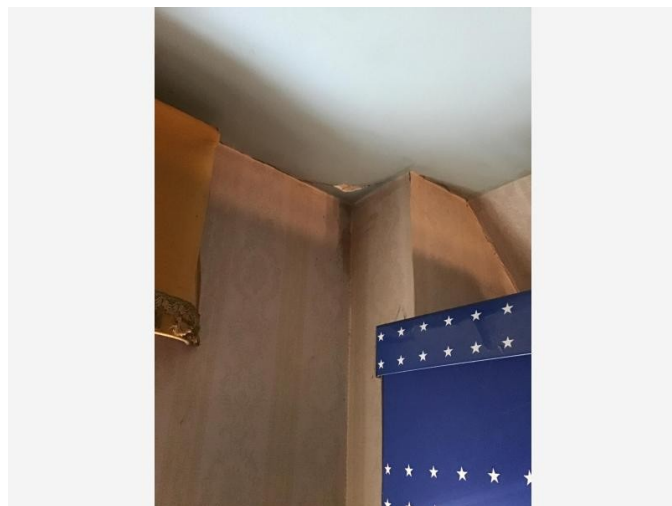
Fiche 11: Pleister plafond

Geen asbest

Beschrijving	Pleister plafond
Omgeving	Binnen
Primaire drager	Plafond

Bindmiddel van materiaal	Gips - kalk
Gebondenheid op basis van bindmiddel	Niet-hechtgebonden
Hoeveelheid (oppervlakte - dikte - aantal)	• 130,00 m ² - 3,00 cm - 1 stuk
Totaal volume	3,90 m ³
Identificatiemethode	Vaststelling met monstername
Destructieve handeling voor identificatie	Nee
Opmerking	Geen pleisterwerk in plafond stooklokaal en natte ruimtes.
