# Asbestinventarisatetest

Pastoor Dergentstraat 25, 3200 Aarschot

Attestnummer : 20260717-000145.000

# Zone 1: Hoofdgebouw

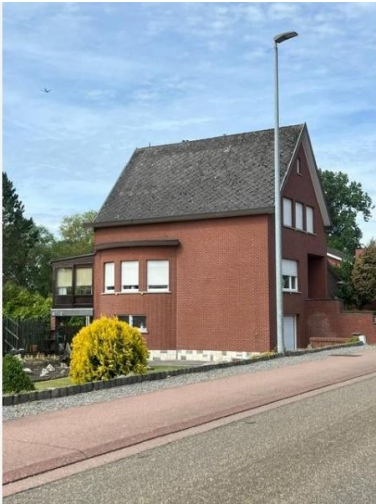
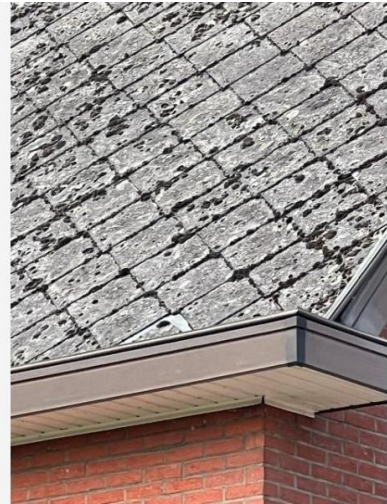
Overzichtsfoto

Detailfoto

| Eindbeoordeling materiaalrisico | Verhoogd materiaalrisico en/of verhoogde kans op vezelvrijgave |

| Asbestsoort (vezeltype) | Crocidoliet aanwezig |
| Toestand van het materiaal | Matig beschadigd, matig verweerd |

| Beschrijving | Dakbedekking boven op woning |
| Asbestmateriaal | Dak- en gevelbekleding - Lei, shingle |

Het asbestmateriaal valt onder de mijlpaal van 2034.

Verwijderen

- Zorg voor een veilig beheer. Vermijd het beschadigen van het asbestmateriaal. Controleer de toestand jaarlijks op wijzigingen.

- Eenvoudige handelingen: mag via doe-het-zelf of door werknemer(s) met opleidingsattest eenvoudige handelingen  
HECHTGEBONDEN TOEPASSINGEN KUNNEN VIA DOE HET ZELF WORDEN VERWIJDERD. GEZIEN DE HOOGTE EN DE OMVANG DIENT HIER WORDEN GEOPTEERD VOOR EEN DAKFIRMA DIE DAN OVER DE NOF\_DIGE CERTIFICATEN BESCHIKT VOOR ASBESTVERWIJDERING

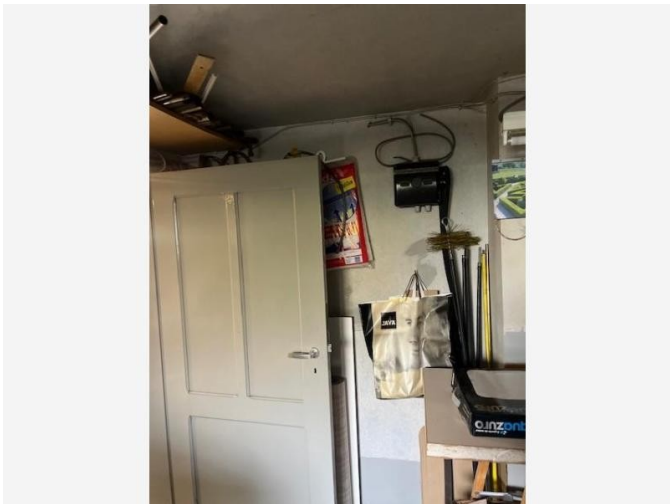
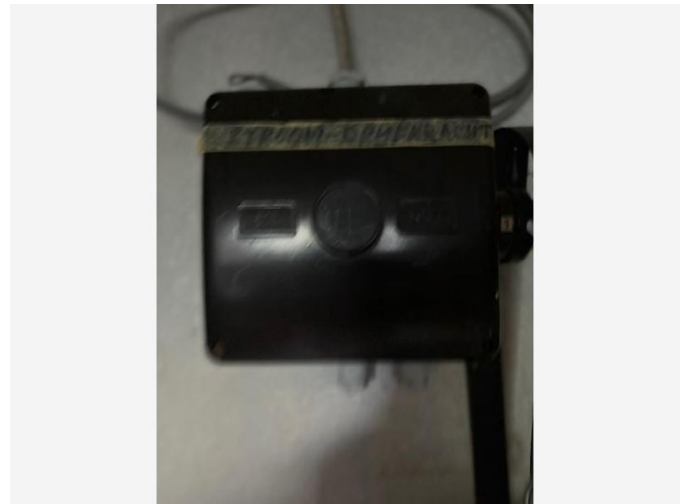
Overzichtsfoto

Detailfoto

| Eindbeoordeling materiaalrisico | Verhoogd materiaalrisico en/of verhoogde kans op vezelvrijgave |

| Asbestsoort (vezeltype) | Crocidoliet aanwezig |
| Toestand van het materiaal | Licht beschadigd, licht verweerd. Intacte calciumsilicaatplaat of materiaal met categorie 3-gebondenheid |

| Beschrijving | Bakelieten schakelkasten in keldring / garage |
| Asbestmateriaal | Plaat, paneel, tablet - Type Bakeliet |

Het asbestmateriaal valt onder de mijlpaal van 2040.

Verwijderen

- Zorg voor een veilig beheer. Vermijd het beschadigen van het asbestmateriaal. Controleer de toestand jaarlijks op wijzigingen.

- Eenvoudige handelingen: mag via doe-het-zelf of door werknemer(s) met opleidingsattest eenvoudige handelingen  
toepassingen in bakeliet zijn een hechtgebonden toepassing. Deze kunen via doe het zelf w verwijderd. Evenwel dienen de voorschriften inzake verwijderingsmethodiek en de aan te wenden persoonlijke beschermingsmiddelen worden gerespecteerd. zie ook ovam.be

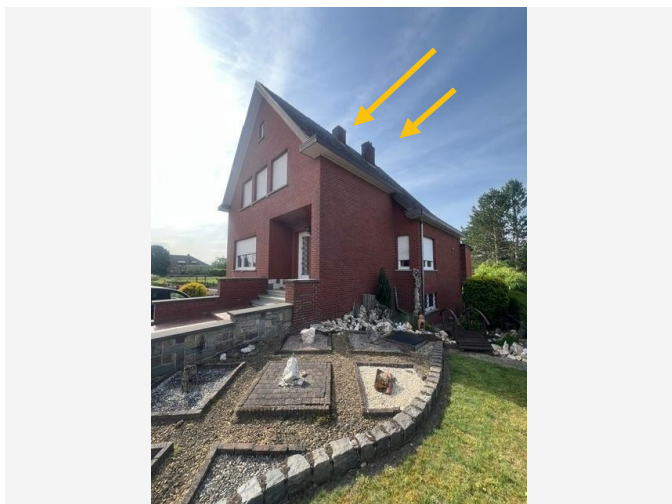
*Situeringsfoto*

**Reden:** Het te onderzoeken materiaal situeert zich hoger dan 3,50 m te rekenen vanaf een veilige ondergrond

**Uitleg van de asbestdeskundige:** Op middellange termijn kan dit worden opgelost mits aanwending van een hoogtewerker. Evenwel dan kunnen de rookgaskanalen nog niet worden geïnspecteerd over de ganse lengte.

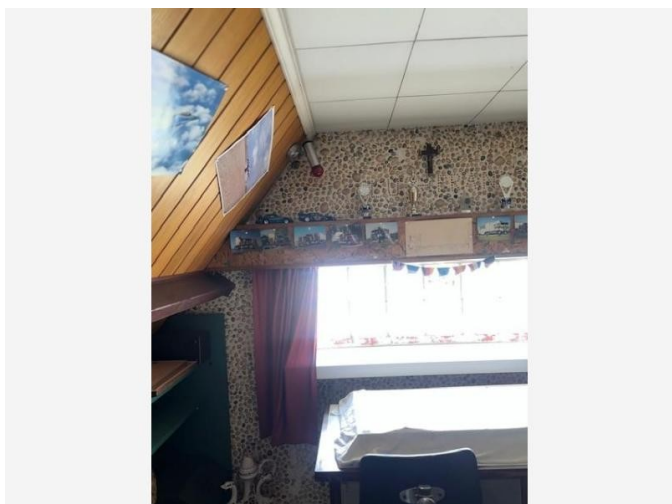
## Fiche 4: Materialen onder de dakbedekking (onderdak, ...)

Situeringsfoto

**Reden:** Het te onderzoeken materiaal situeert zich hoger dan 3,50 m te rekenen vanaf een veilige ondergrond

**Uitleg van de asbestdeskundige:** Er is geen dakraam waar er een daklei kan worden gelicht om te inspecteren of er een onderdak aanwezig is. Van de binnenzijde is de zolderruimte afgewerkt en er werd geen opening waargenomen om van hier het eventueel aanwezig onderdak te inspecteren.

Op middellange termijn kan er wel mits aanwending van en hoogtewerker van de buitenzijde een daklei worden gelicht om te inspecteren of er een onderdak aanwezig is.

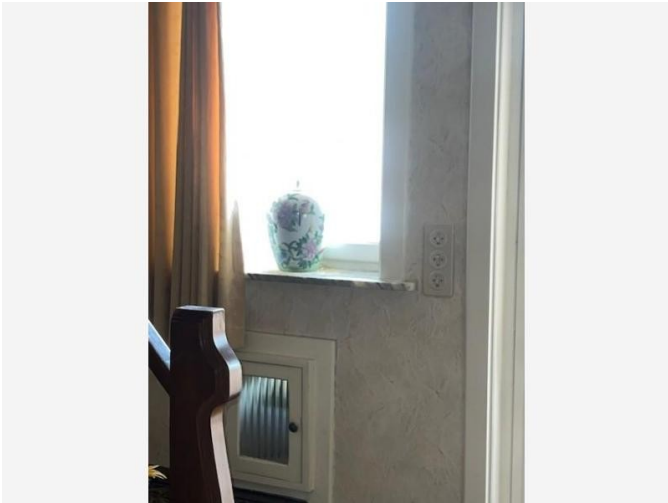
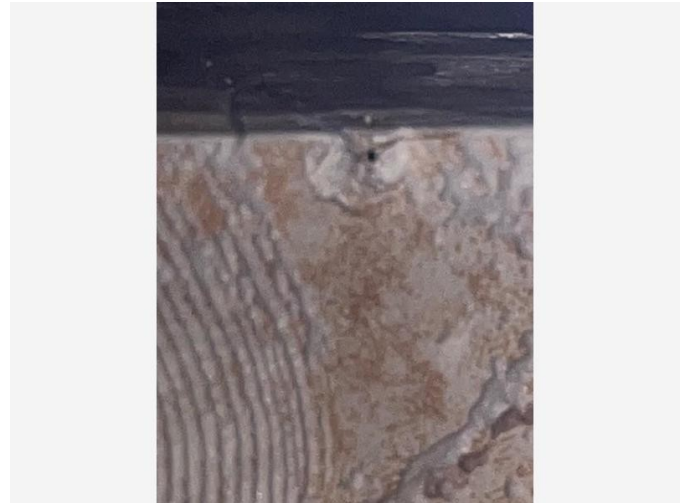
## Fiche 5: Pleisterwerk wand

Geen asbest

| # | Type | Referentie | Resultaat |
|---|---|---|---|
| 5.1 | Mengmonster | 1 | Geen asbest |

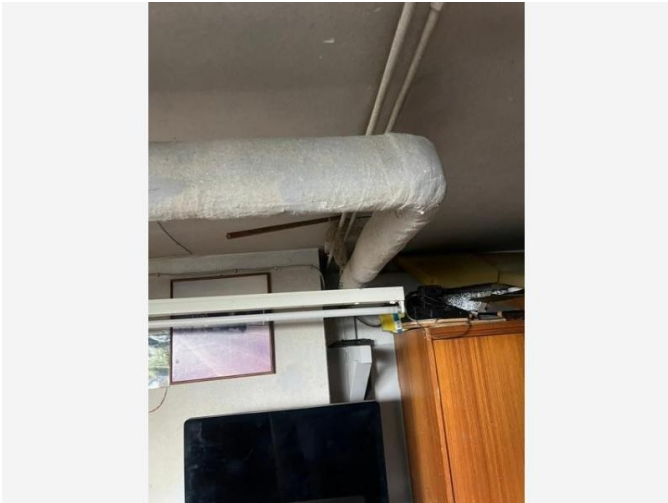
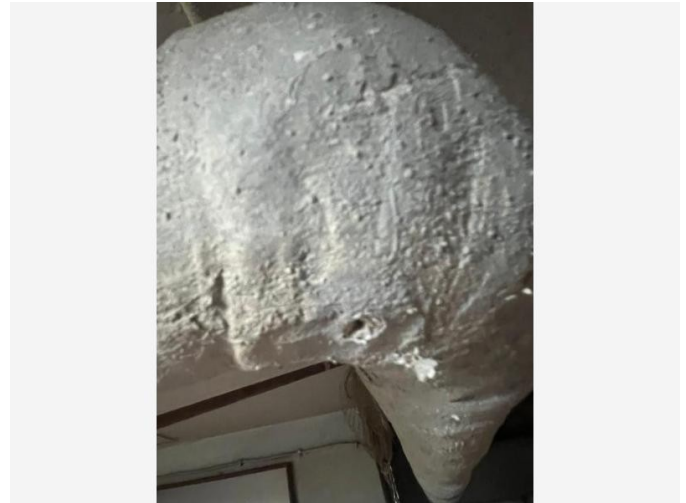
## Fiche 6: Leidingisolatie

Geen asbest

| # | Type | Referentie | Resultaat |
|---|---|---|---|
| 6.1 | Mengmonster | 5 | Geen asbest |
| 6.2 | Mengmonster | 6 | Geen asbest |

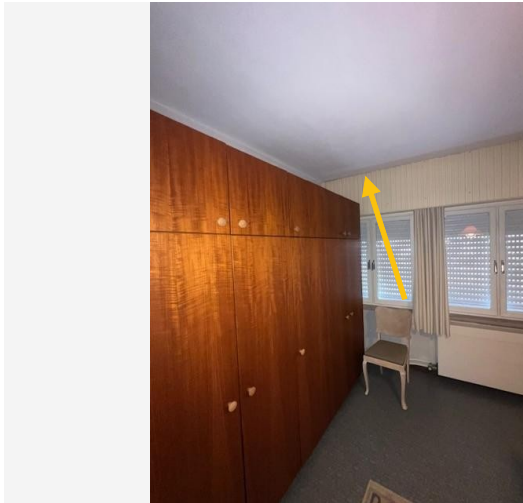
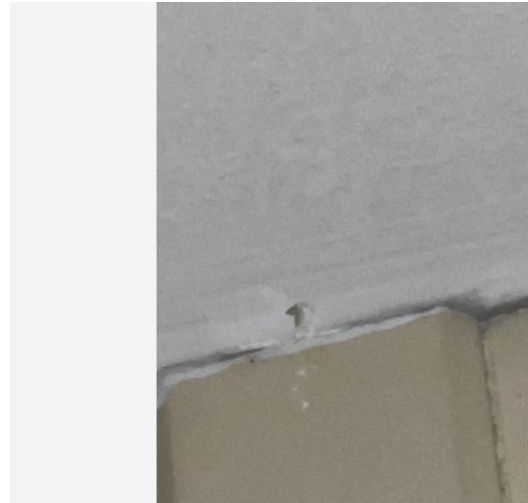
## Fiche 7: Pleister plafond

Geen asbest

| # | Type | Referentie | Resultaat |
|---|---|---|---|
| 7.1 | Mengmonster | 2 | Geen asbest |

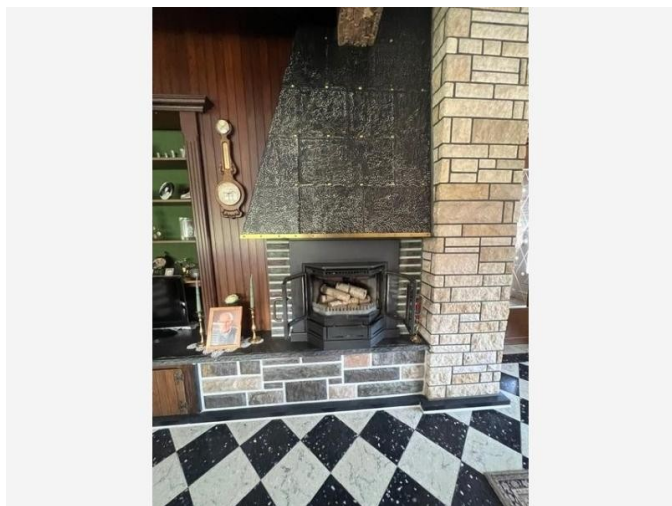
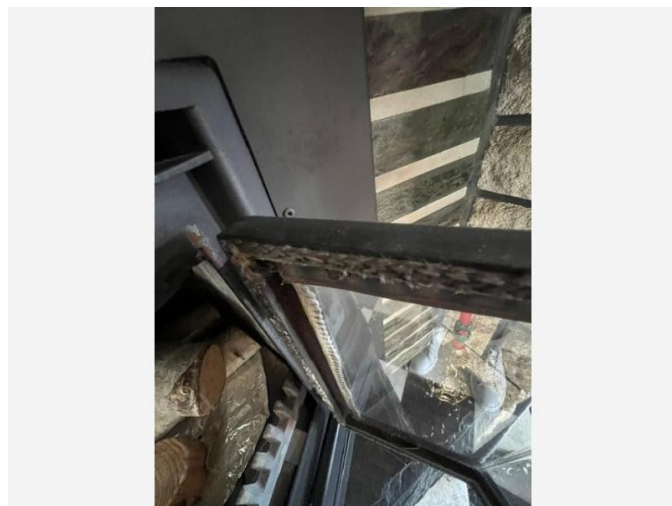
## Fiche 8: Koord kachel

Geen asbest

| # | Type | Referentie | Resultaat |
|---|---|---|---|
| 8.1 | Puntmonster | 4 | Geen asbest |

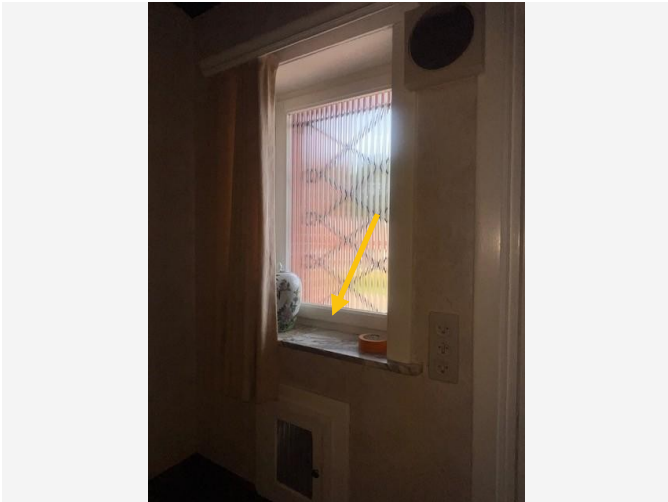
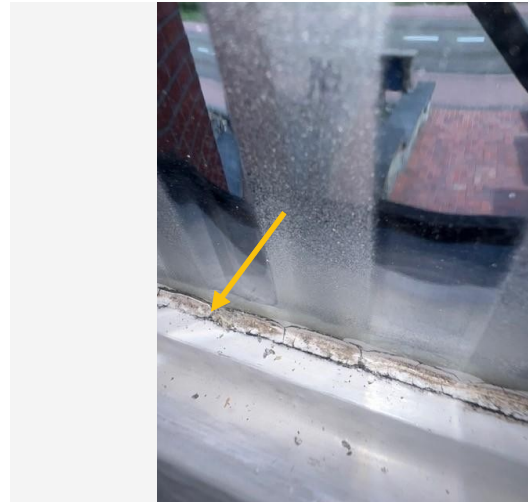
## Fiche 9: Afdichtingsmateriaal (mastiek, kit, ...) aan schrijnwerk

Geen asbest

| # | Type | Referentie | Resultaat |
|---|---|---|---|
| 9.1 | Puntmonster | 3 | Geen asbest |

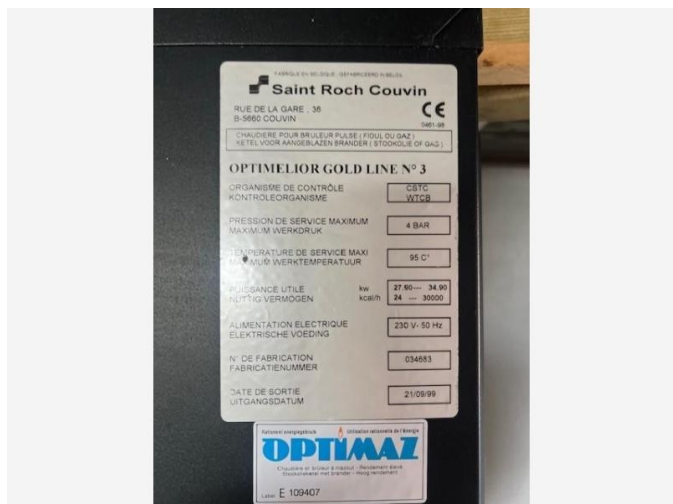
### Fiche 10: Materialen aan de stookketel (dichtingen, isolerend materiaal, ...)

| Beschrijving | Notitie | Terug te vinden op plannen |
|---|---|---|
| Fiche 10: Materialen aan de stookketel (dichtingen, isolerend materiaal, ...) | CV ketel dateert van 1999. Zie merkplaatje foto. | Plan 1.1: Kelder / Garage |
