# Asbestinventarisatattest

Paanhuisstraat 3, 3290 Diest

Attestnummer : 20260916-000121.000

**Niet-asbestveilig**

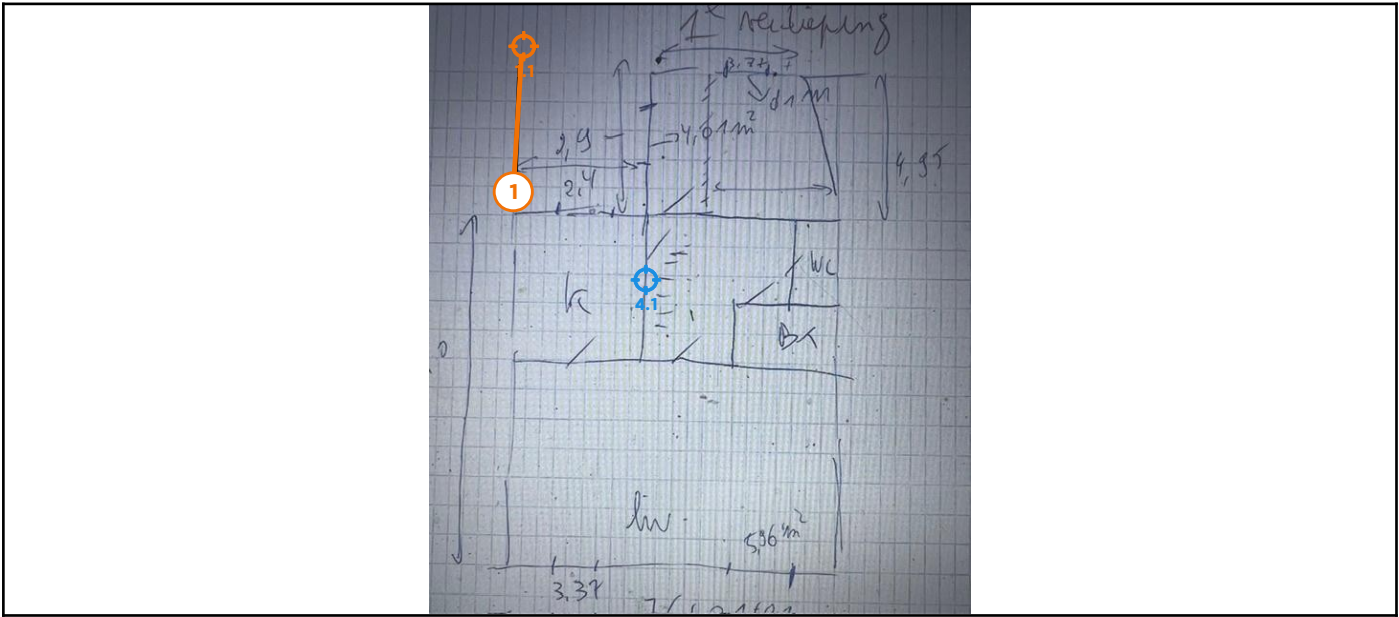
# Plan 1.2: verdieping 1

| Beschrijving | Type | Actie |
|---|---|---|
| 1. Gevelleien terras 1e verdieping | Asbestmateriaal | Verwijderen |
| 1.1 Code: 2 | Puntmonster | - |

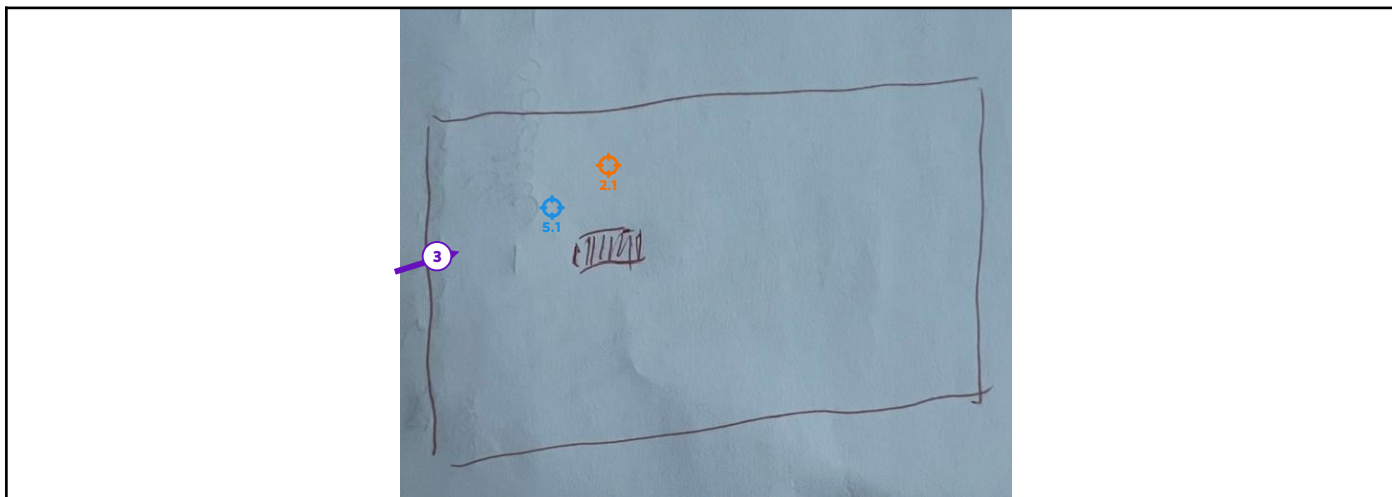
## Plan 1.4: Zolder

| Beschrijving | Type | Actie |
|---|---|---|
| 2. Dakbedekking | Asbestmateriaal | <a href="#">Verwijderen</a> |
| 2.1 Code: 3 | Puntmonster | - |
| 3. Materialen van rookgaskanalen | Beperking | - |

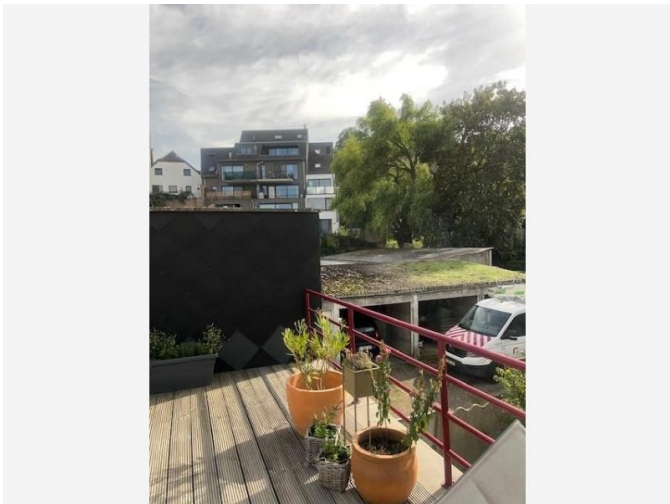
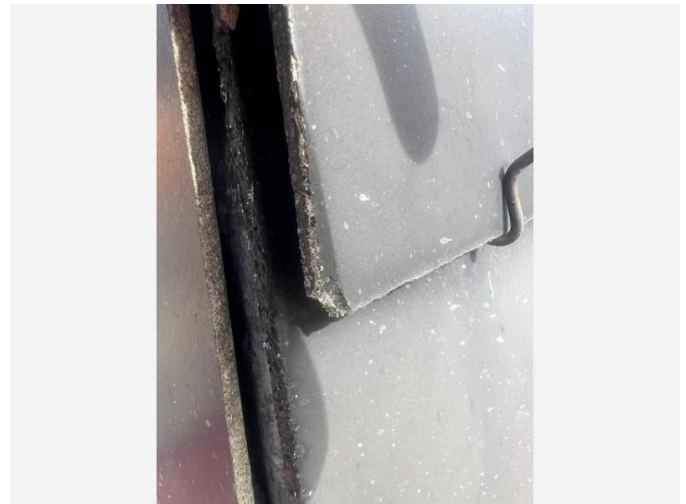
Overzichtsfoto

Detailfoto

Het asbestmateriaal valt onder de mijlpaal van 2034.

| Eindbeoordeling materiaalisico | Laag materiaalisico en/of verlaagde kans op vezelvrijgave |

| Toestand van het materiaal | Licht beschadigd, licht verweerd. Intacte calciumsilicaatplaat of materiaal met categorie 3-gebondenheid |

| # | Type | Referentie | Resultaat |
|---|---|---|---|
| 1.1 | Puntmonster | 2 | Chrysotiel |

| Beschrijving | Gevelleien terras 1e verdieping |
| Asbestmateriaal | Dak- en gevelbekleding - Lei, shingle |

- Zorg voor een veilig beheer. Vermijd het beschadigen van het asbestmateriaal. Controleer de toestand jaarlijks op wijzigingen.
- Hemelwater dat afspoelt van asbestcement daken of gevels kan asbestdeeltjes bevatten. Gebruik het enkel voor gesloten circuits (bv. spoelen toiletten). Reinig na het vervangen van het dak of de gevel de dakgoten en regenwaterput of -ton om asbesthoudend sediment of slib te verwijderen

- Eenvoudige handelingen: mag via doe-het-zelf of door werknemer(s) met opleidingsattest eenvoudige handelingen  
Eenvoudige handelingen: mag via doe-het-zelf of door werknemer(s) met opleidingsattest eenvoudige handelingen Hechtgebonden toepassingen kunnen via doe het zelfff worden verwijderd. 3 belangrijke elementen dienen hier worden in acht genomen : 1° hoe het materiaal correct verwijderd kan worden; 2° de bronmaatregelen die genomen kunnen worden; 3° een beschrijving van de minimaal te gebruiken persoonlijke beschermingsmiddelen. Deze kan u terugvinden bij : <https://ovam.vlaanderen.be/voorzorgsmaatregelen-bij-asbestverwijdering>

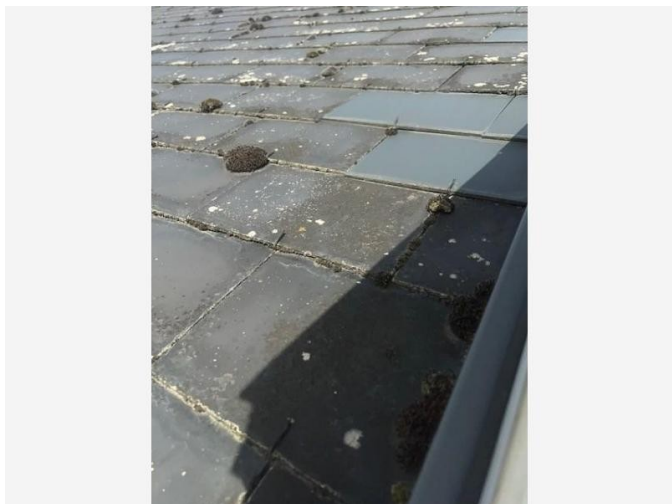
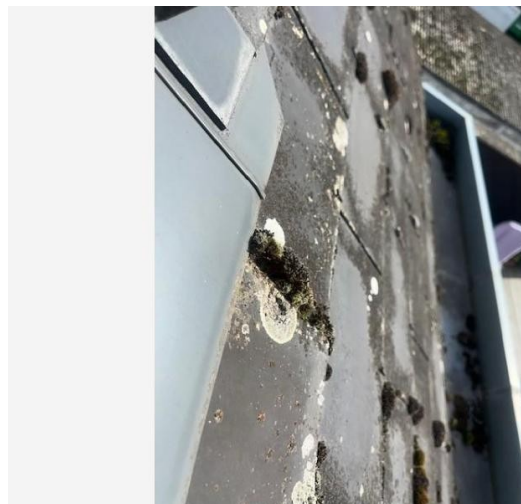
Overzichtsfoto

Detailfoto

Het asbestmateriaal valt onder de mijlpaal van 2034.

| Eindbeoordeling materiaalrisico | Verhoogd materiaalrisico en/of verhoogde kans op vezelvrijgave |

| Toestand van het materiaal | Matig beschadigd, matig verweerd |

| # | Type | Referentie | Resultaat |
|---|---|---|---|
| 2.1 | Puntmonster | 3 | Chrysotiel |

| Beschrijving | Dakbedekking |
| Asbestmateriaal | Dak- en gevelbekleding - Lei, shingle |

- Zorg voor een veilig beheer. Vermijd het beschadigen van het asbestmateriaal. Controleer de toestand jaarlijks op wijzigingen.
- Hemelwater dat afspoelt van asbestcement daken of gevels kan asbestdeeltjes bevatten. Gebruik het enkel voor gesloten circuits (bv. spoelen toiletten). Reinig na het vervangen van het dak of de gevel de dakgoten en regenwaterput of -ton om asbesthoudend sediment of slib te verwijderen

- Eenvoudige handelingen: mag via doe-het-zelf of door werknemer(s) met opleidingsattest eenvoudige handelingen  
Eenvoudige handelingen: mag via doe-het-zelf of door werknemer(s) met opleidingsattest eenvoudige handelingen Hechtgebonden toepassingen kunnen via doe het zelfff worden verwijderd. 3 belangrijke elementen dienen hier worden in acht genomen : 1° hoe het materiaal correct verwijderd kan worden; 2° de bronmaatregelen die genomen kunnen worden; 3° een beschrijving van de minimaal te gebruiken persoonlijke beschermingsmiddelen. Deze kan u terugvinden bij : <https://ovam.vlaanderen.be/voorzorgmaatregelen-bij-asbestverwijdering>

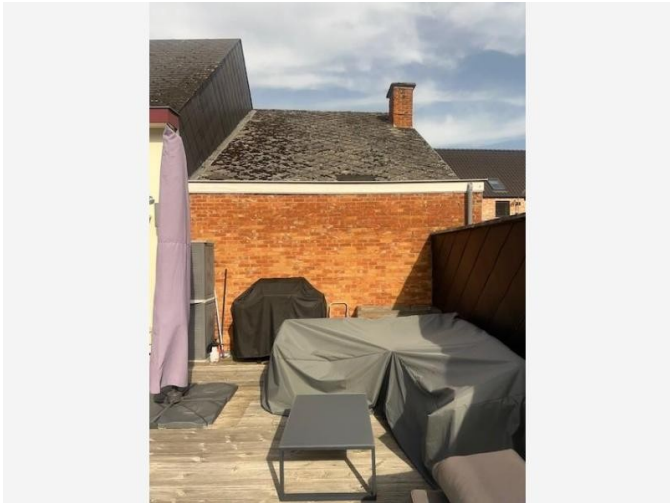
*Situeringsfoto*

**Reden:** Het te onderzoeken materiaal situeert zich hoger dan 3,50 m te rekenen vanaf een veilige ondergrond

**Uitleg van de asbestdeskundige:** Middellange termijn gezien met een hoogtewerker de rookkanalen wel k w geïnspecteerd - evenwel niet over de ganse lengte

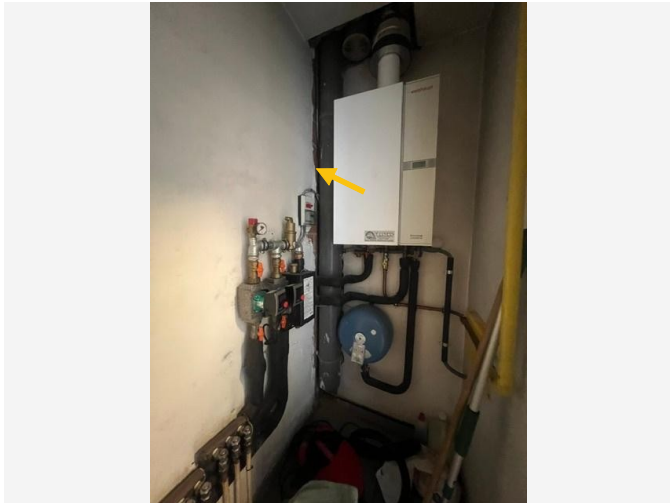
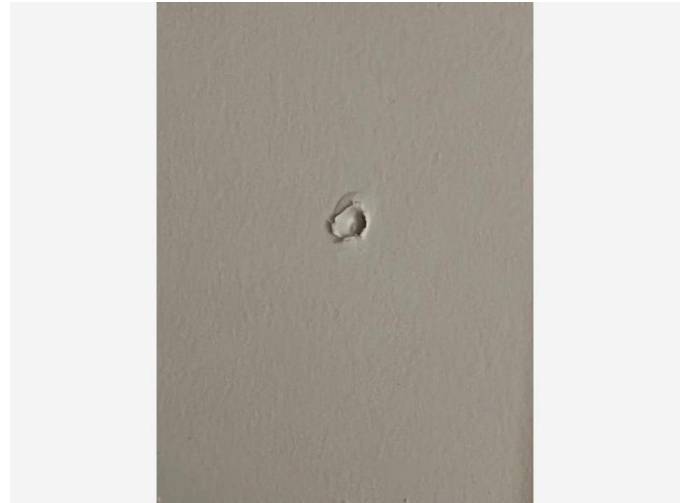
## Fiche 4: Pleisterwerk wand

Overzichtsfoto

Detailfoto

Geen asbest

| # | Type | Referentie | Resultaat |
|---|---|---|---|
| 4.1 | Mengmonster | 1 | Geen asbest |

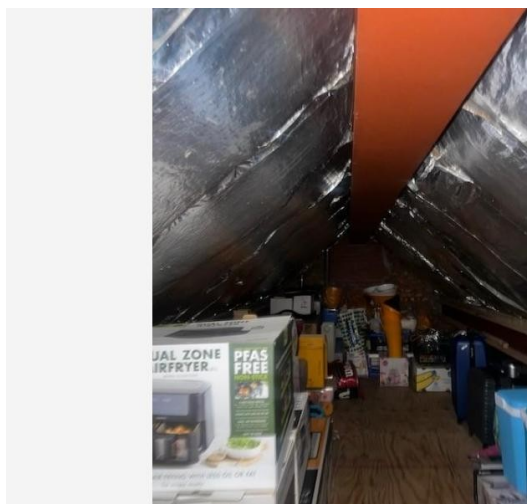
## Fiche 5: Materialen onder de dakbedekking (onderdak, ...)

Overzichtsfoto

Detailfoto

Geen asbest

| # | Type | Referentie | Resultaat |
|---|---|---|---|
| 5.1 | Puntmonster | 4 | Geen asbest |
