Asbestinventarisatetest

Lostingstraat 1, 3110 Rotselaar

Attestnummer : 20260414-000026.000

Uitgegeven op : 14.04.2026

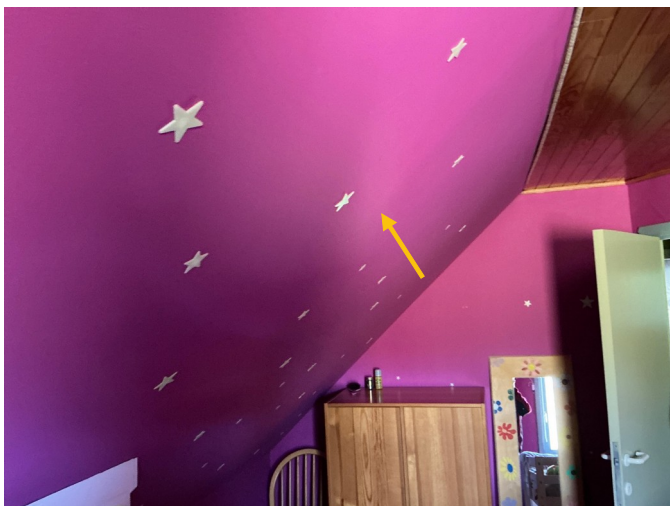
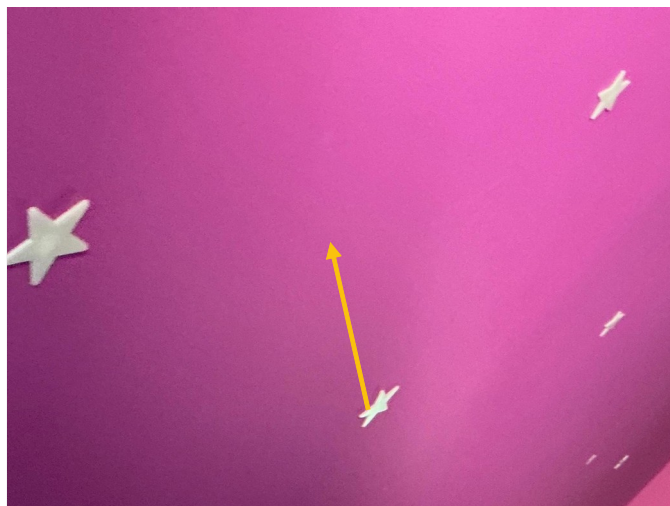
De plafonds zijn uitgewerkt in gipsplaat. Deze bezit geen asbesthoudende eigenschappen. de deskundige kan geen uitspraak doen over achterliggende materialen. Hiervoor is een destructief onderzoek nodig.

Basis voor advies	De asbestdeskundige beoordeelt het materiaal als niet-asbestverdacht.
--------------------------	---

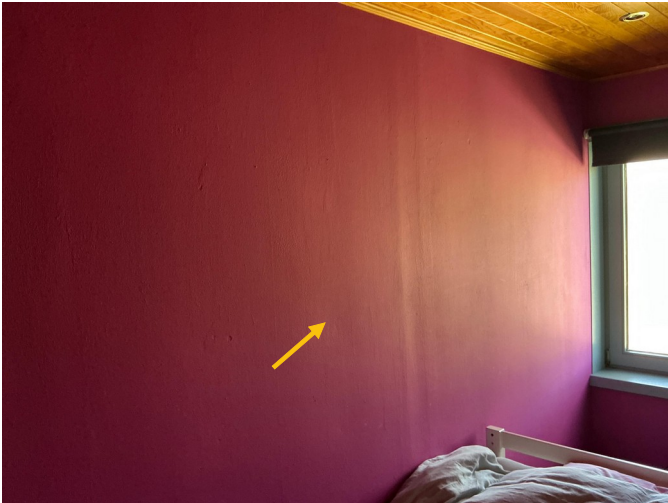
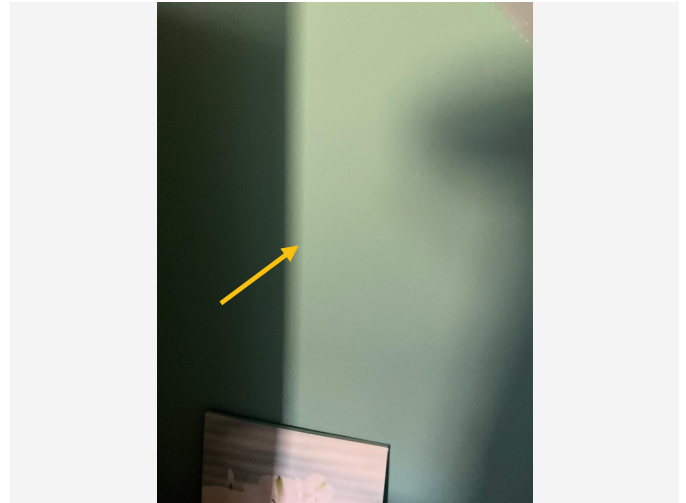
De wanden zijn uitgewerkt in gipsplaat. Deze bezitten geen asbesthoudende eigenschappen. De deskundige kan geen uitspraak doen over achterliggende materialen, hiervoor is een destructief onderzoek nodig.

Basis voor advies	De asbestdeskundige beoordeelt het materiaal als niet-asbestverdacht.
--------------------------	---

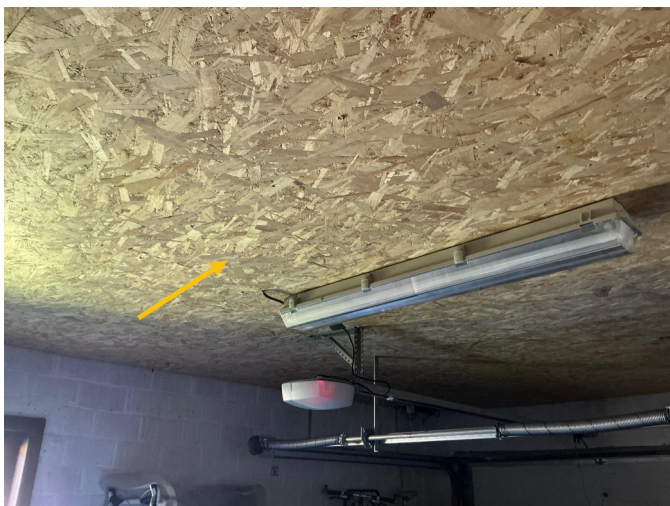
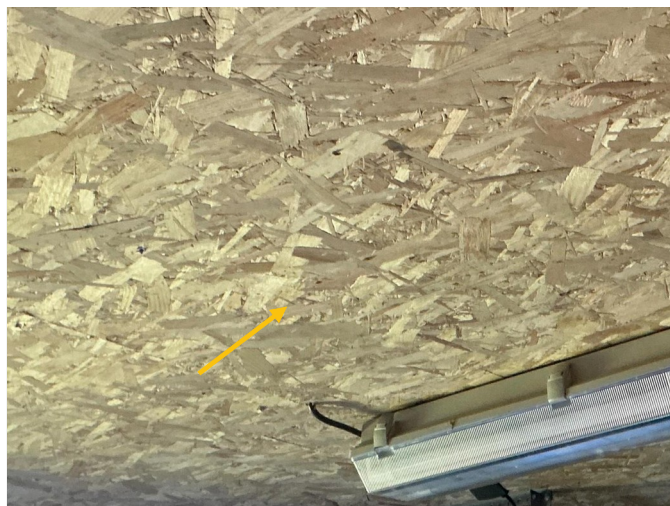
De plafonds zijn uitgewerkt in houten latten. Deze bezitten geen asbesthoudende kenmerken. De deskundige kan geen uitspraak doen over achterliggende materialen. Hiervoor is een destructief onderzoek nodig.

Basis voor advies	De asbestdeskundige beoordeelt het materiaal als niet-asbestverdacht.
Primaire drager	Plafond
(Asbest)materiaal	Plaat, paneel, tablet - Generiek
Bindmiddel	hout

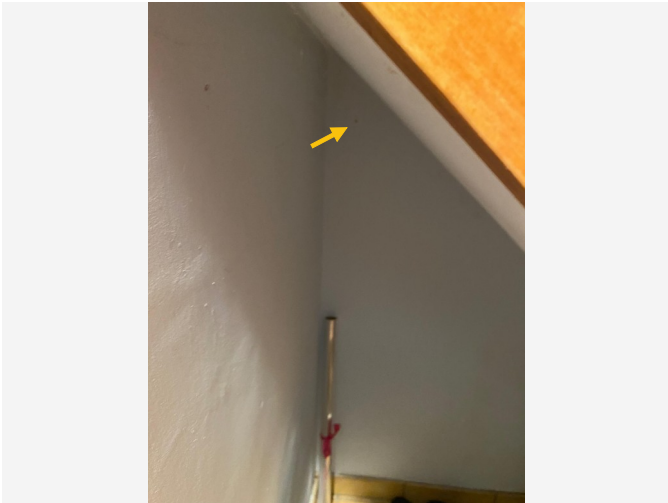
Fiche 4: Pleisterwerk muren

Conclusie

Geen asbest

#	Type	Referentie	Resultaat
4.1	Mengmonster	20260408LOS1S1	Geen asbest

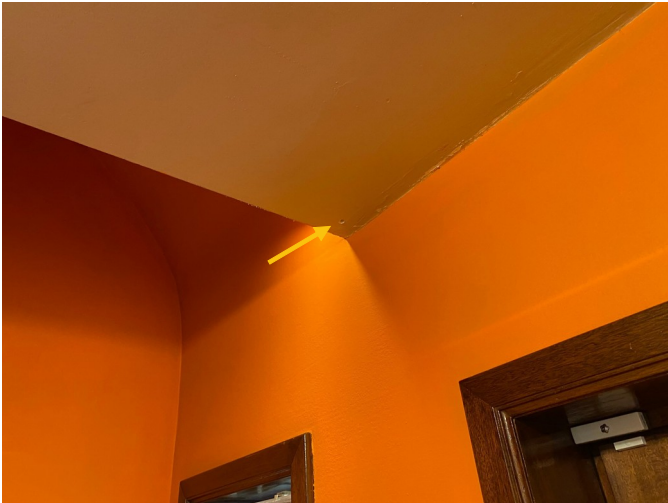
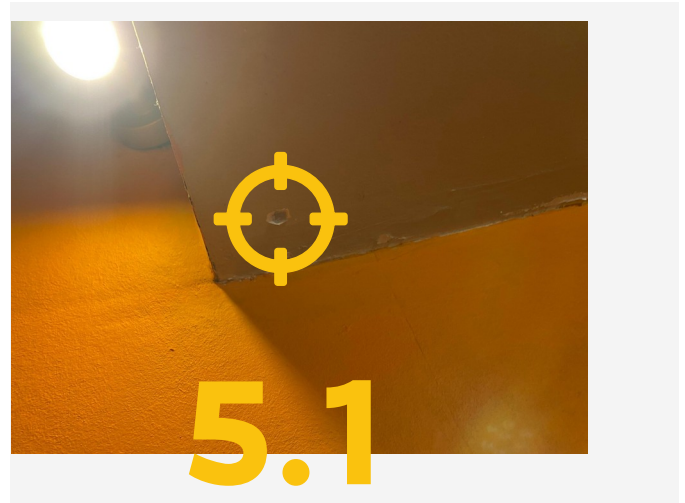
Fiche 5: Pleisterwerk plafonds

Conclusie

Geen asbest

#	Type	Referentie	Resultaat
5.1	Mengmonster	20260408LOS1S2	Geen asbest

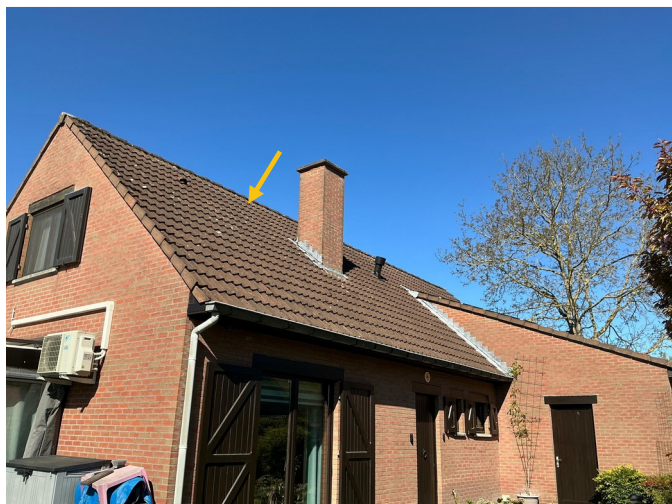
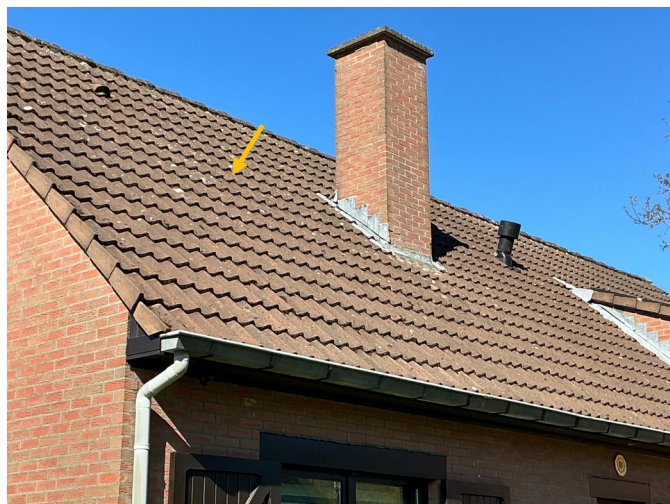
Beschrijving	Notitie	Terug te vinden op plannen
Fiche 6: Dakbedekking in betonpannen	De dakbedekking bestaat uit betonnen sneldekpannen. Deze bezitten geen asbesthoudende eigenschappen.	Plan 1.5: Dak plan
Fiche 7: Onderdak	Het onderdak bestaat uit versterkt onderdakfolie. Dit bezit geen asbesthoudende eigenschappen.	Plan 1.6: Dak plan
Fiche 8: Buitenschrijnwerk	Zowel de profielen als de gebruikte hechtingskit van het buitenschrijnwerk bezitten geen asbesthoudende kenmerken.	Plan 1.1: Gelijkvloers plan Plan 1.3: Verdieping plan
Fiche 9: Dakbedekking metalen profielpanelen	De dakbedekking bestaat uit metalen panelen. Deze bezitten geen asbesthoudende kenmerken.	Plan 2.1: Carport plan Plan 3.1: Tuinhuis plan

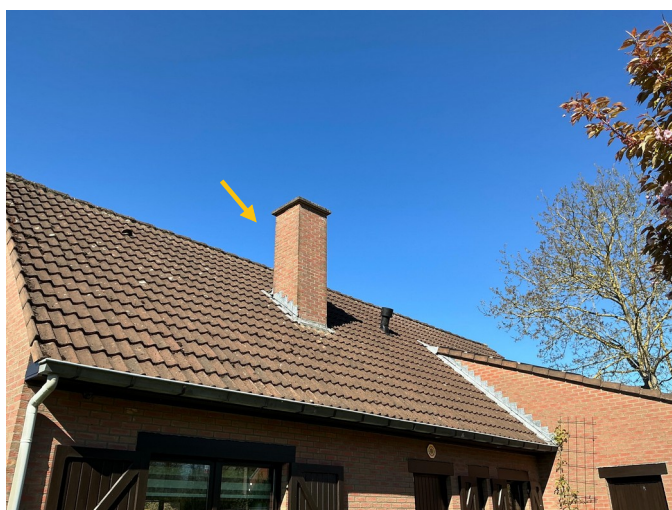
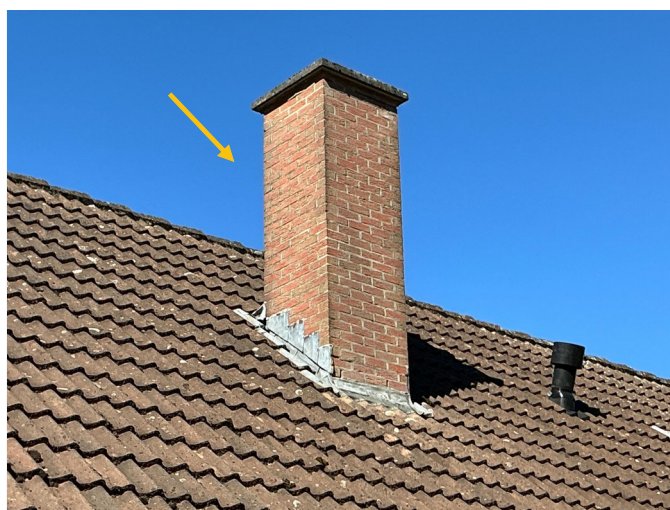
Beschrijving	Notitie	Terug te vinden op plannen
Fiche 10: Rookgaskanalen (niet-waarneembaar)	De rookgaskanalen zijn niet zichtbaar en konden niet beoordeeld worden op asbestverdachtheid. Aangezien het bouwjaar voor 2001 ligt, wordt het kanaal als mogelijk asbesthoudend beschouwd. De toepassing wordt opgenomen als niet-waarneembaar. Voorzichtig beheer vereist. Vermijd boringen, slijp- of breekwerken in de wanden van de schouw of rookgasafvoer. Laat eventuele demontage of doorboring enkel uitvoeren door een deskundige of erkend asbestverwijderaar.	Plan 1.2: Gelijkvloers plan

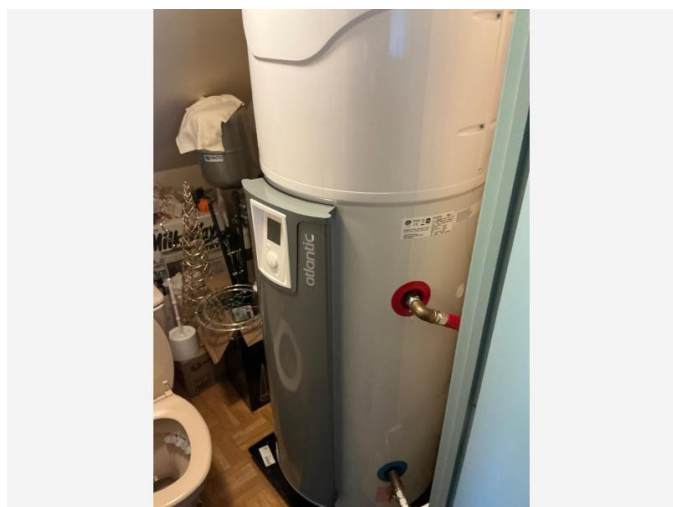
Beschrijving	Notitie	Terug te vinden op plannen
Fiche 11: CV-ketel	Binnen de inspectiescope is geen centrale verwarmingsinstallatie aanwezig. Ruimteverwarming wordt voorzien door middel van elektrische convectoren. Warm water via een recente warmtepompboiler.	-
Fiche 12: Liftinfrastructuur	Binnen de inspectiescope is geen liftinfrastructuur aanwezig.	-
Fiche 13: Leidingisolatie	Binnen de inspectiescope is geen asbestverdachte leidingisolatie aanwezig.	-
