# Asbestinventarisatattest

Rijmenamseweg 125, 2820 Bonheiden

Attestnummer : **20260711-000101.000**

Uitgegeven op : **11.07.2026**

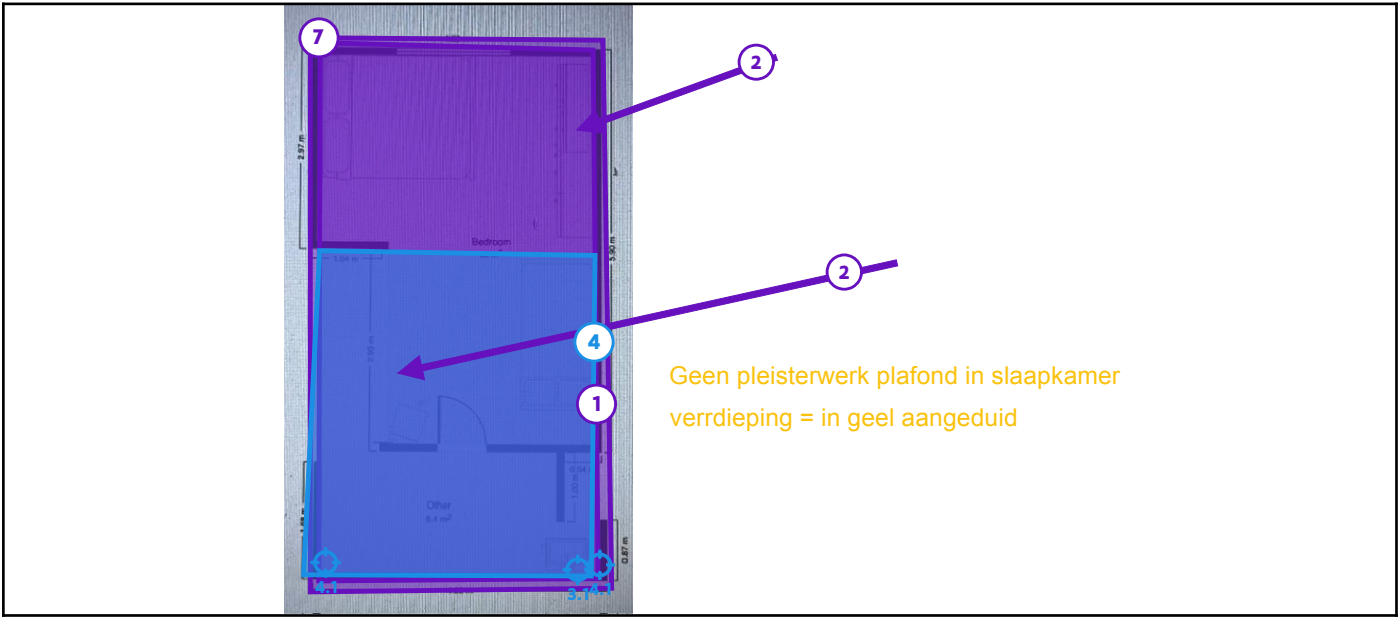
# Plan 1.2: Verdieping

| Beschrijving | Type | Actie |
|---|---|---|
| 1. Materialen onder de dakbedekking (onderdak, ...) | Beperking | - |
| 2. Materialen van rookgaskanalen | Beperking | - |

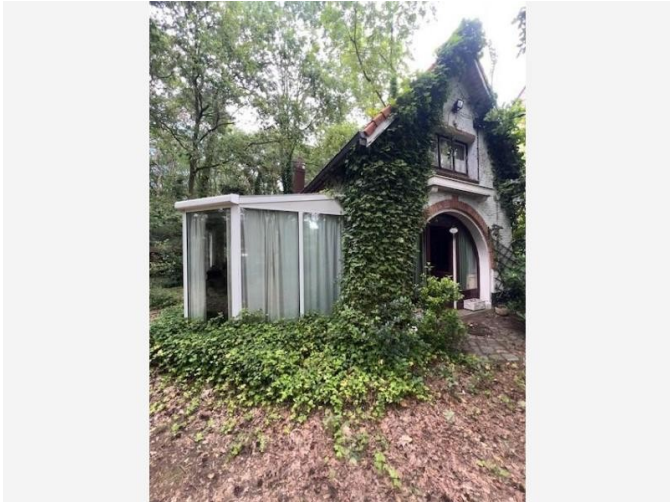
## Fiche 1: Materialen onder de dakbedekking (onderdak, ...)

#### Tijdelijke beperking

**Reden:** Het te onderzoeken materiaal situeert zich hoger dan 3,50 m te rekenen vanaf een veilige ondergrond

**Uitleg van de asbestdeskundige:** mits aanwending van en hoogtewerker kunnen er van de buitenzijde dakpannen wordengelicht om te inspecteren wat er zich onder het dak bevindt

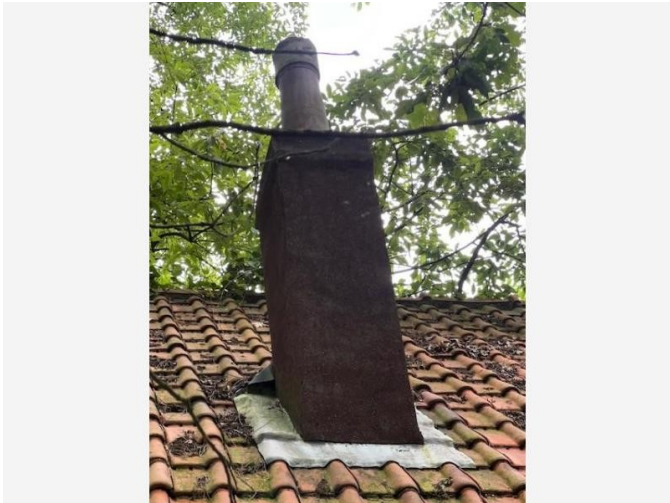
| Fiche 2: Materialen van rookgaskanalen..... | 13 |

#### Tijdelijke beperking

**Reden:** Het te onderzoeken materiaal situeert zich hoger dan 3,50 m te rekenen vanaf een veilige ondergrond

**Uitleg van de asbestdeskundige:** Mits aanwending van een hoogwerker kunnen de rookgaskanalen vanaf het hoogste punt op dak worden geïnspecteerd.

Evenwel kunnen deze niet over de ganse lengte worden geïnspecteerd.

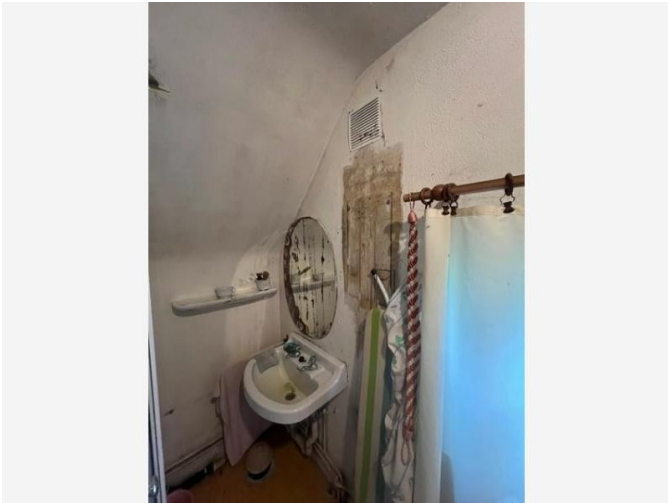
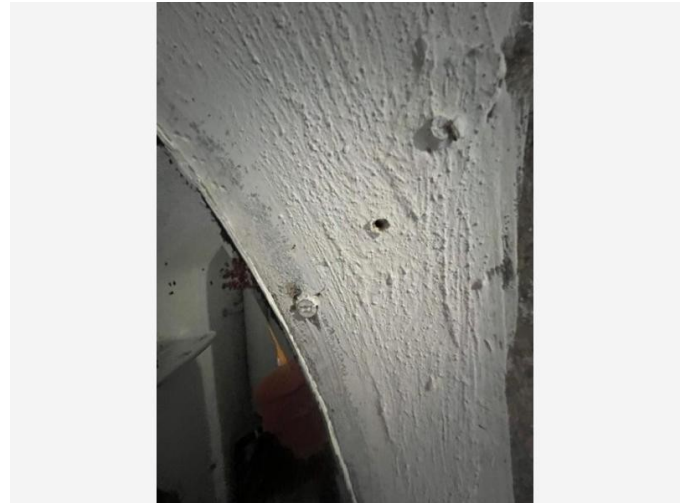
## Fiche 3: Pleisterwerk wand

Geen asbest

| # | Type | Referentie | Resultaat |
|---|---|---|---|
| 3.1 | Mengmonster | 1 | Geen asbest |

| Opmerking | monsters geomen in vochtige ruimte = badkamer verdieping / traphal gelijkvloers / living rechts van doorgang naar veranda / gen stookruimte aanwezig |

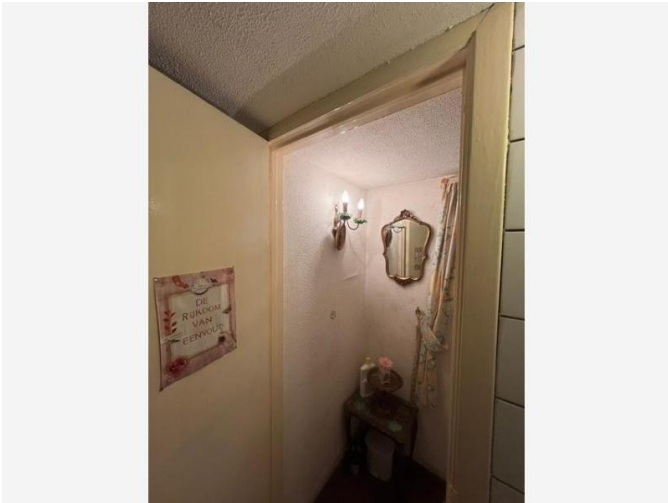
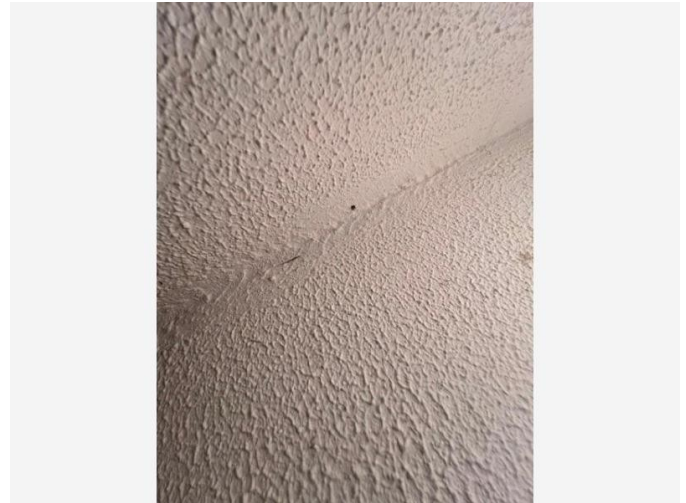
## Fiche 4: Pleisterwerk plafond

Geen asbest

| # | Type | Referentie | Resultaat |
|---|---|---|---|
| 4.1 | Mengmonster | 2 | Geen asbest |

| Opmerking | MONSTERS genomen in vochtige ruimte = badkamer verdieping / traphal verdieping / toilet gelijkvloers / geen stookruimte aanwezig |

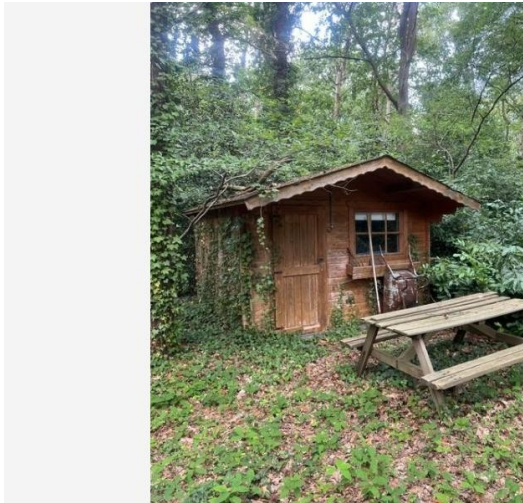
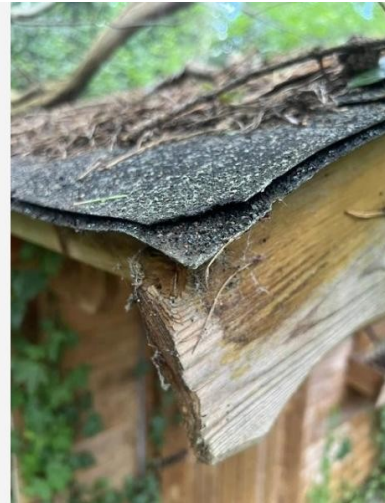
## Fiche 5: Dak tuinhuis

Geen asbest

| # | Type | Referentie | Resultaat |
|---|---|---|---|
| 5.1 | Puntmonster | 3 | Geen asbest |
