# Asbestinventarisatetest

Matantjesstraat 11, 3220 Holsbeek

Attestnummer : 20250430-000024.000

Uitgegeven op : 30.04.2025

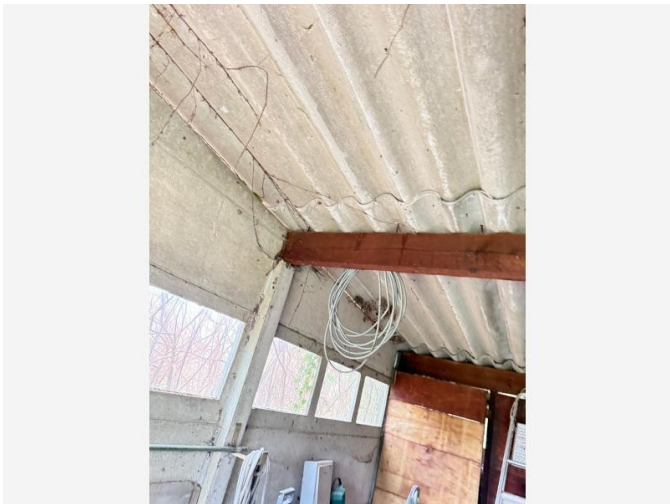
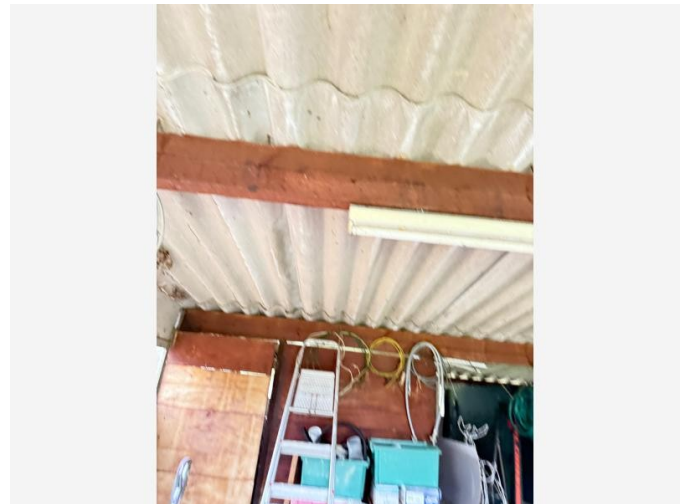
Overzichtsfoto

Detailfoto

Het asbestmateriaal valt onder de mijlpaal van 2034.

Eindbeoordeling materiaalrisico	Hoog materiaalrisico en/of hoge kans op vezelvrijgave
---------------------------------	---

Gebondenheid	Categorie 1: hechtgebonden in oorsprong
Asbestsoort (vezeltype)	Crocidoliet aanwezig
Asbestconcentratie	Laag (< 50%)
Afschermingsgraad van het gehele materiaal	Geheel of deels (ook) vrij aan de binnenlucht
Toestand van het materiaal	Matig beschadigd, matig verweerd

Beschrijving	Golfplaten
Omgeving	Grenst aan binnen- en buitenlucht
Primaire drager	Schuin dak
Asbestmateriaal	Dak- en gevelbekleding - Golfplaat
Bindmiddel van asbestmateriaal	Cement
Gebondenheid op basis van bindmiddel	Hecht
Hoeveelheid (oppervlakte - aantal)	<ul style="list-style-type: none"><li>• 25,00 m<sup>2</sup> - 1 stuk</li></ul>
Totale oppervlakte	25,00 m <sup>2</sup>
Eenvoudig bereikbaar	Ja
Bevestigingswijze	<ul style="list-style-type: none"><li>• Geschroefd</li></ul>
Identificatiemethode	Vaststelling zonder monsternamen
Destructieve handeling voor identificatie	Nee

**Dringend verwijderen**

- Zorg voor een veilig beheer. Vermijd het beschadigen van het asbestmateriaal. Controleer de toestand jaarlijks op wijzigingen.
- Hemelwater dat afspoelt van asbestcement daken of gevels kan asbestdeeltjes bevatten. Gebruik het enkel voor gesloten circuits (bv. spoelen toiletten). Reinig na het vervangen van het dak of de gevel de dakgoten en regenwaterput of -ton om asbesthoudend sediment of slib te verwijderen

- Eenvoudige handelingen: mag via doe-het-zelf of door werknemer(s) met opleidingsattest eenvoudige handelingen gebonden , buiten , gebruik PBM's  
zie advies op einde van dit attest en check laatste regelgeving OVAM

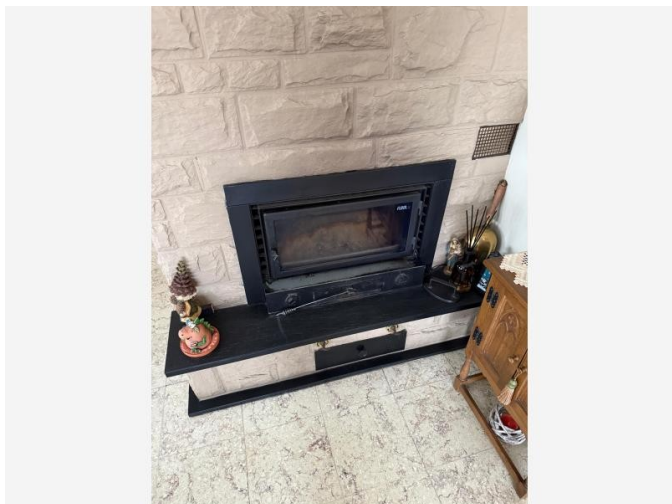
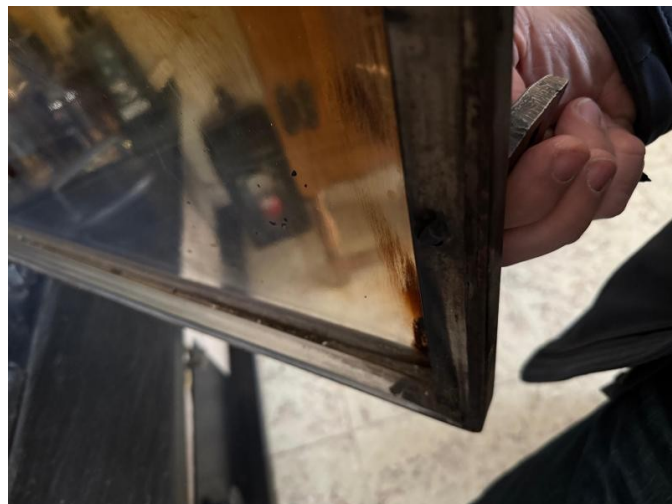
Overzichtsfoto

Detailfoto

Het asbestmateriaal valt onder de mijlpaal van 2034.

Eindbeoordeling materiaalrisico	Laag materiaalrisico en/of verlaagde kans op vezelvrijgave
---------------------------------	--

Gebondenheid	Categorie 3: niet-hechtgebonden met weinig of geen matrix
Asbestsoort (vezeltype)	Alleen chrysotiel
Asbestconcentratie	Hoog ( $\geq 50\%$ )
Afschermingsgraad van het gehele materiaal	Enkel randen niet afgeschermd maar geen contact met binnenluchtstromen
Toestand van het materiaal	Licht beschadigd, licht verweerd. Intact calciumsilicaatmateriaal of categorie III 'gebondenheid'

Beschrijving	Kachelkoord
Omgeving	Binnen
Primaire drager	Ruimteverwarming
Asbestmateriaal	Koord, lint, band, strip
Bindmiddel van asbestmateriaal	Weinig of geen bindmiddel (textiel, bevloeking, ...)
Gebondenheid op basis van bindmiddel	Niet-hechtgebonden
Hoeveelheid (lengte - omtrek - aantal)	<ul style="list-style-type: none"><li>• 1,00 m - 1,00 cm - 1 stuk</li></ul>
Totale oppervlakte	0,01 m <sup>2</sup>
Eenvoudig bereikbaar	Ja
Bevestigingswijze	<ul style="list-style-type: none"><li>• Geklemd</li></ul>
Identificatiemethode	Vaststelling zonder monsternamen
Destructieve handeling voor identificatie	Nee

Verwijderen

- Zorg voor een veilig beheer. Vermijd het beschadigen van het asbestmateriaal. Controleer de toestand jaarlijks op wijzigingen.

- Eenvoudige handelingen: mag via doe-het-zelf of door werknemer(s) met opleidingsattest eenvoudige handelingen  
gebruik PBM's of vraag kachelexpert

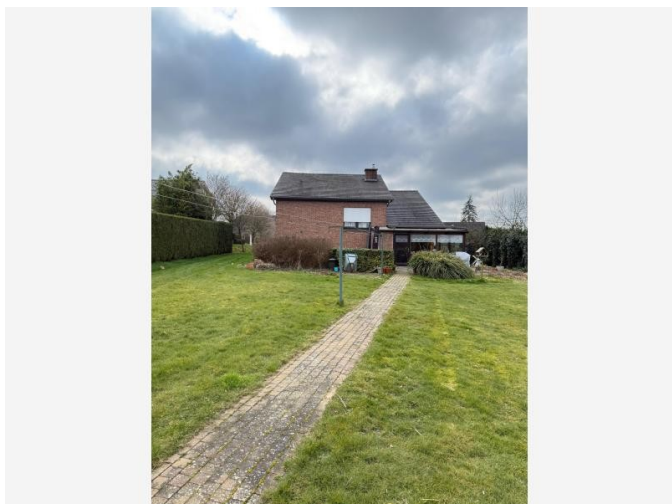
*Situeringfoto*

**Reden:** Het te onderzoeken materiaal situeert zich hoger dan 3,50 m te rekenen vanaf een veilige ondergrond

**Uitleg van de asbestdeskundige:** geen zicht op of in de schouw ivm aanwezigheid AC-buis  
wel mogelijk via hoogtewerker

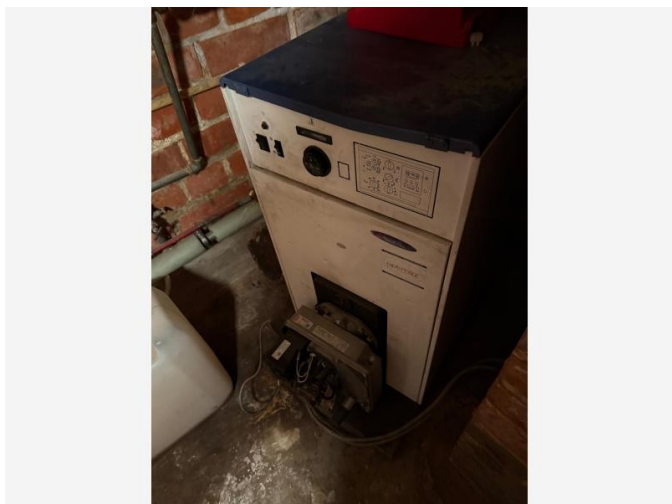
ketel volgens factuur eigenaar van 2006

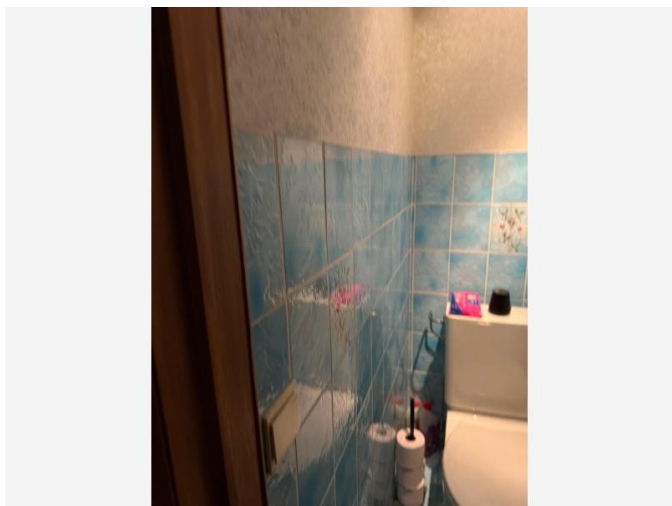
tegels intact , geen zicht op , bij aanpassing tegels staalname aangeraden

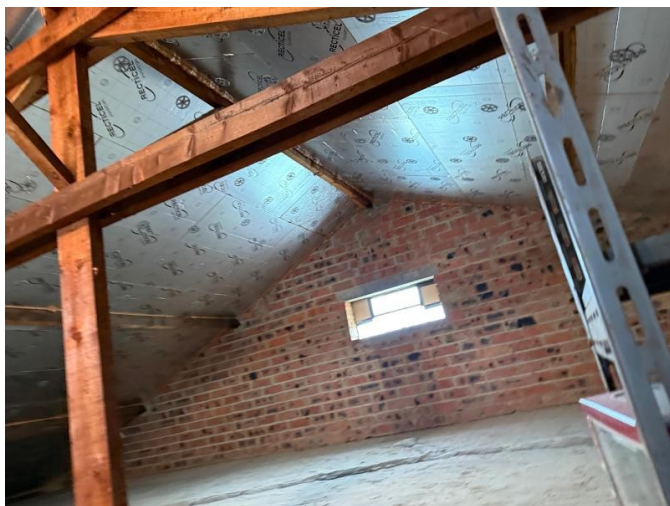
onderzijde zolder volledig afgewerkt met isolatie  
dakbedekking leien aangepast naar dakpannen

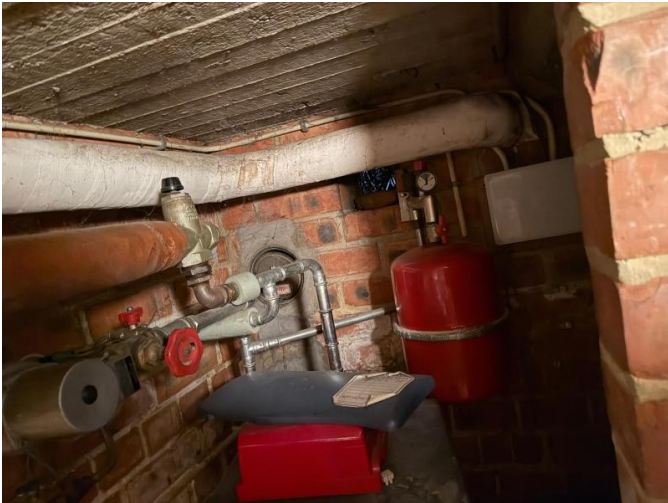
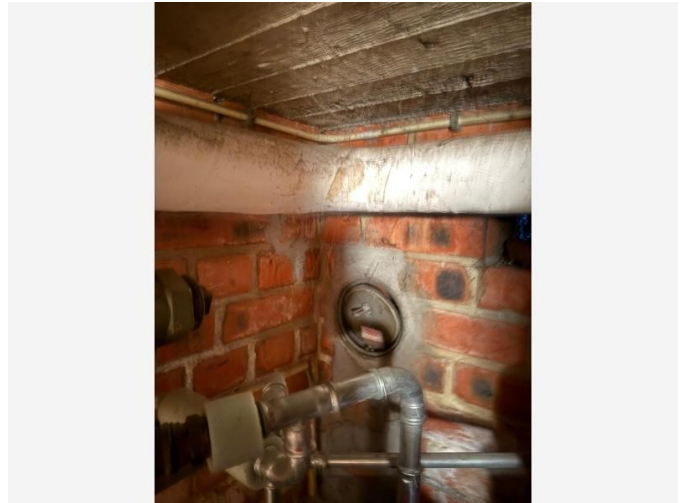
## Fiche 8: Buisisolatie bochten

Geen asbest

#	Type	Referentie	Resultaat
8.1	Mengmonster	Buisisolatie bochten	Geen asbest

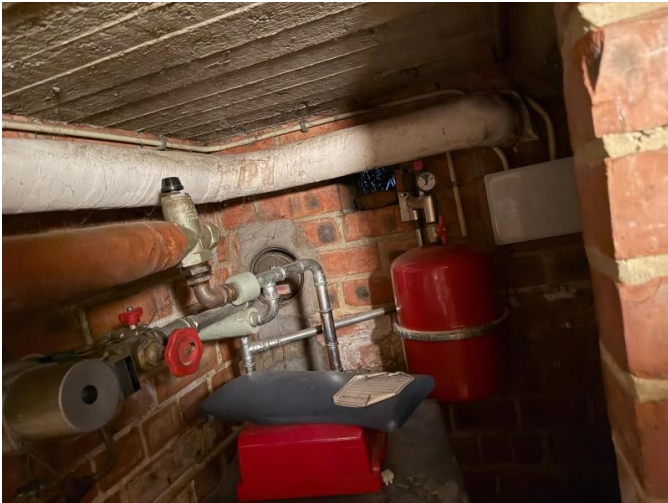
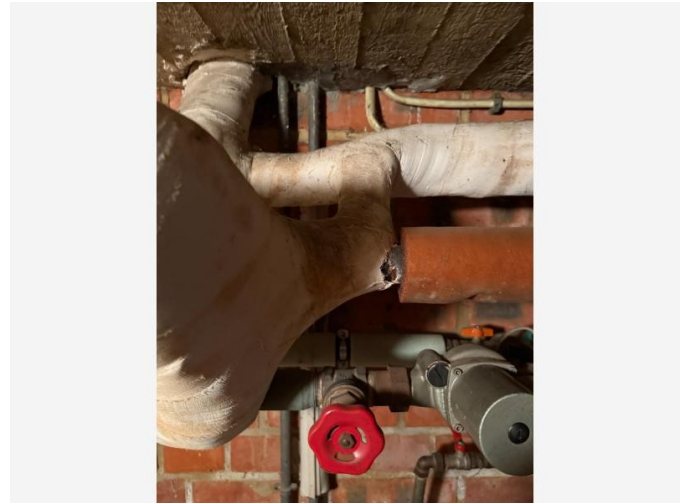
Geen asbest

#	Type	Referentie	Resultaat
9.1	Mengmonster	Buisisolatie	Geen asbest

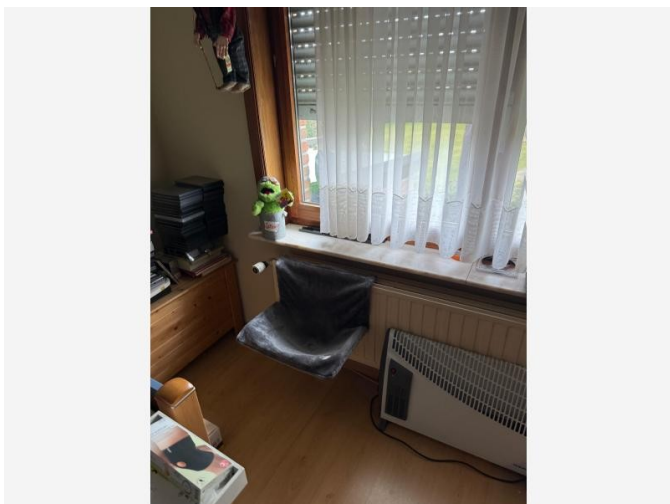
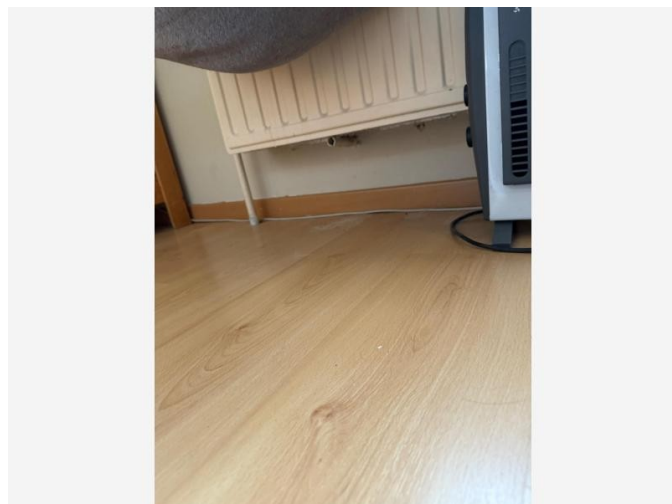
## Fiche 10: Pleister muur

Geen asbest

#	Type	Referentie	Resultaat
10.1	Mengmonster	Pleister muur	Geen asbest

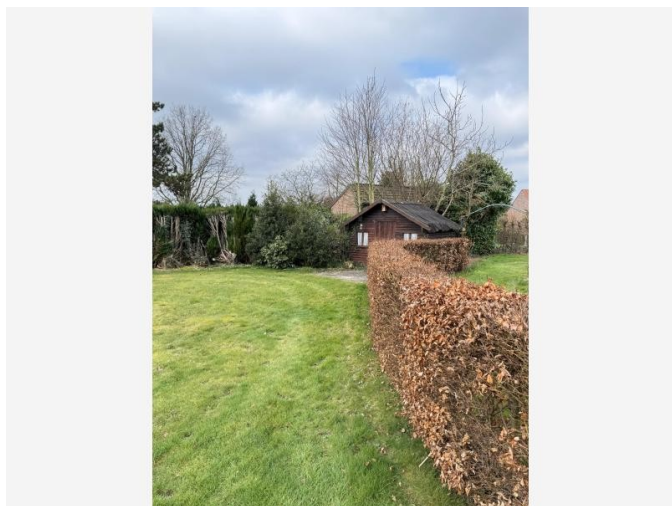
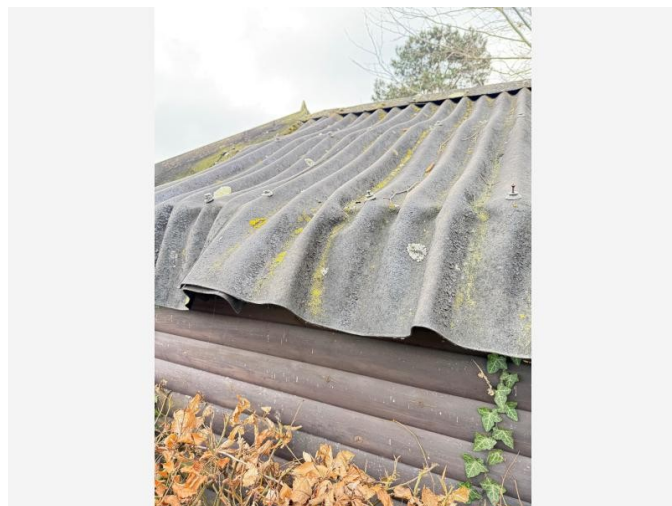
# Fiche 11: Bitumen ondoline golfplaten

Geen asbest

#	Type	Referentie	Resultaat
11.1	Mengmonster	Bitumen ondoline golfplaat	Geen asbest

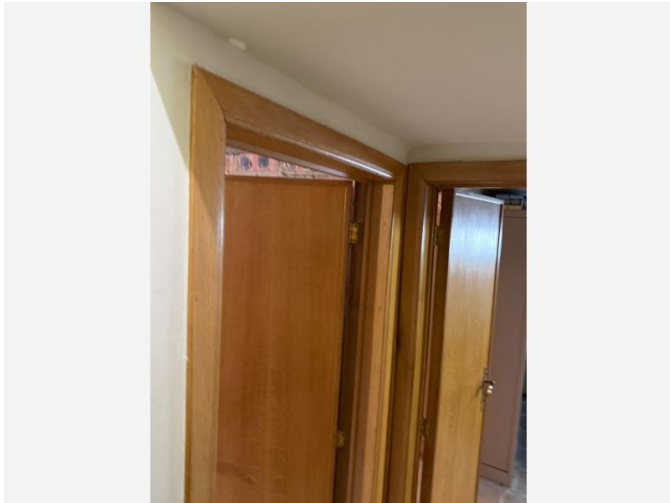
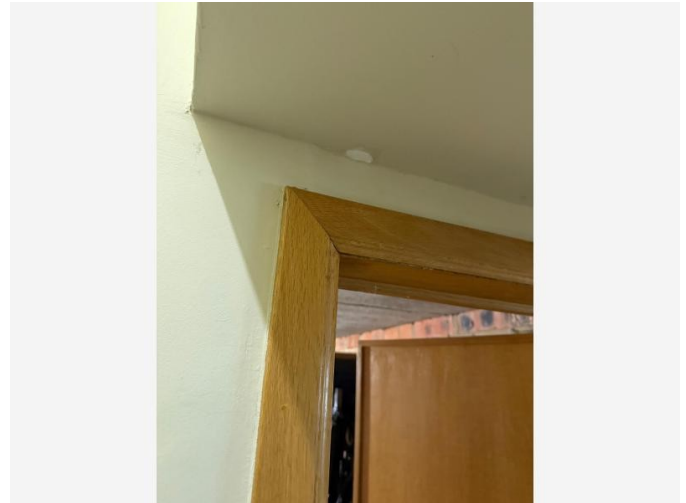
Geen asbest

#	Type	Referentie	Resultaat
12.1	Mengmonster	Pleister plafond	Geen asbest

<b>Beschrijving</b>	Pleister plafond
<b>Omgeving</b>	Binnen
<b>Primaire drager</b>	Plafond
<b>Bindmiddel van materiaal</b>	Gips - kalk
<b>Gebondenheid op basis van bindmiddel</b>	Niet-hechtgebonden
<b>Hoeveelheid (oppervlakte - dikte - aantal)</b>	• 5,00 m <sup>2</sup> - 1,00 cm - 1 stuk
<b>Totaal volume</b>	0,05 m <sup>3</sup>
<b>Identificatiemethode</b>	Vaststelling met monstername
<b>Destructieve handeling voor identificatie</b>	Nee
<b>Opmerking</b>	meeste plafonds met kunststof plankjes of hout
