Asbestinventarisatetest

Stationsstraat 224, 3110 Rotselaar

Attestnummer : 20260424-000173.000

Uitgegeven op : 24.04.2026

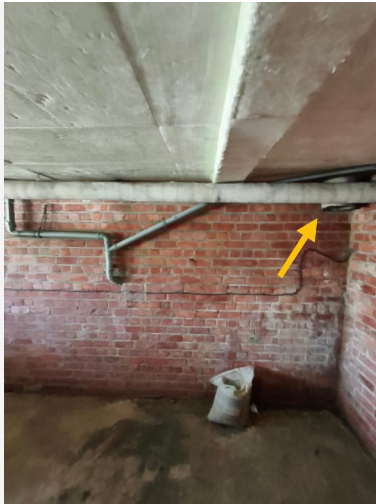
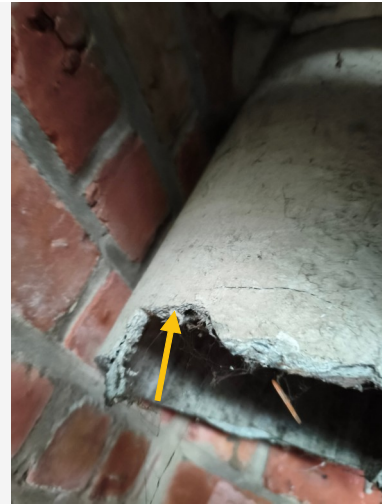
Het asbestmateriaal valt onder de mijlpaal van 2040.

Eindbeoordeling materiaalrisico	Hoog materiaalrisico en/of hoge kans op vezelvrijgave
---------------------------------	---

Gebondenheid	Categorie 1: hechtgebonden in oorsprong
Asbestsoort (vezeltype)	Crocidoliet aanwezig
Asbestconcentratie	Laag (< 50%)
Afschermingsgraad van het gehele materiaal	Geheel of deels vrij aan de binnenlucht, maar geen contact met binnenluchtstromen
Toestand van het materiaal	Matig beschadigd, matig verweerd

Beschrijving	AC afvoerbuis ruimte 2
Omgeving	Binnen
Primaire drager	Sanitaire infrastructuur en uitrusting (toe- en afvoer)
Asbestmateriaal	Buis, koker, leiding, pijp, doorvoer
Bindmiddel van asbestmateriaal	Cement
Gebondenheid op basis van bindmiddel	Hecht
Hoeveelheid (lengte - omtrek - dikte - aantal)	<ul style="list-style-type: none">• 0,40 m - 50,00 cm - 1,00 cm - 1 stuk
Totaal volume	0,002 m ³
Eenvoudig bereikbaar	Ja
Bevestigingswijze	<ul style="list-style-type: none">• Verlijmd, ingegoten, versmeerd
Identificatiemethode	De asbestdeskundige beoordeelt het materiaal als asbesthoudend, en dit zonder monstername.
Destructieve handeling voor identificatie	Nee
Opmerking	De vermelde oppervlaktes, diktes, gewichten en volum es betreffen een beredeneerde schatting. Er worden geen rechten verleend aan deze oppervlaktes/diktes/volumes.

- Zorg voor een veilig beheer. Vermijd het beschadigen van het asbestmateriaal. Controleer de toestand jaarlijks op wijzigingen.
- Voer bijkomende staalname(s) uit.

- Eenvoudige handelingen: mag via doe-het-zelf of door werknemer(s) met opleidingsattest eenvoudige handelingen
EH via doe-het zelf.

De buIs kan voorzichtig rondom losgebeiteld worden (zonder deze te breken) , extra bevochtigen om stof te voorkomen Standaard dragen van de nodige wegwerp beschermingsmiddelen FFP 3 masker , handschoenen en tyvec CAT III type 5-6 , afwasbaar schoeisel

Bij de gemeente/containerpark afsluitzakken halen om dubbel in te pakken , sluit luchtdicht af en breng naar het plaatselijk containerpark als hechtgebonden asbestafval. Voor hechtgebonden toepassingen: Bij verwijdering door doe-het-zelf moet men dit afval dubbel en luchtdicht verpakt aandienen bij het gemeentelijk recyclagepark. Men raadpleegt best op voorhand de voorwaarden van het recyclagepark. Zie ook link Zie <https://ovam.vlaanderen.be/wie-mag-wat-verwijderen>

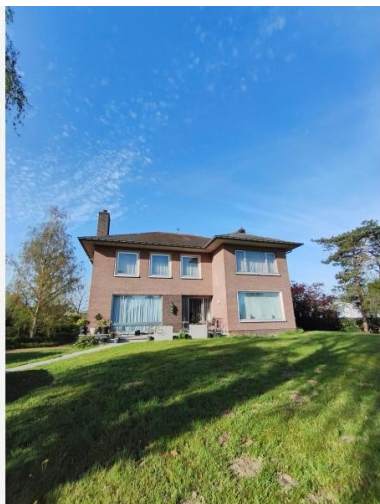
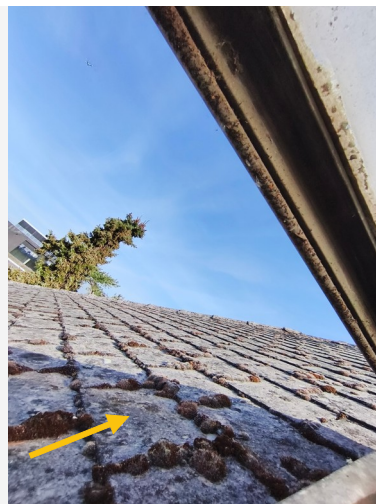
Het asbestmateriaal valt onder de mijlpaal van 2034.

Reinigen/afschuren/ontmossen leien (leien mogen op geen enkele manier gereinigd of afgeschuurd worden. Totaalverbod sinds 27 april 2019)

Eindbeoordeling materiaalrisico	Hoog materiaalrisico en/of hoge kans op vezelvrijgave
---------------------------------	---

Gebondenheid	Categorie 1: hechtgebonden in oorsprong
Asbestsoort (vezeltype)	Crocidoliet aanwezig
Asbestconcentratie	Laag (< 50%)
Afschermingsgraad van het gehele materiaal	Geheel of deels vrij aan de binnenlucht, maar geen contact met binnenluchtstromen
Toestand van het materiaal	Matig beschadigd, matig verweerd

Beschrijving	Leien dak woning
Omgeving	Grenst aan binnen- en buitenlucht
Primaire drager	Schuin dak
Asbestmateriaal	Dak- en gevelbekleding - Lei, shingle
Bindmiddel van asbestmateriaal	Cement
Gebondenheid op basis van bindmiddel	Hecht
Hoeveelheid (oppervlakte - aantal)	<ul style="list-style-type: none">• 130,00 m² - 1 stuk
Totale oppervlakte	130,00 m ²
Eenvoudig bereikbaar	Ja
Bevestigingswijze	<ul style="list-style-type: none">• Geklemd• Genageld, geniet
Identificatiemethode	De asbestdeskundige beoordeelt het materiaal als asbesthoudend, en dit zonder monstername.
Destructieve handeling voor identificatie	Nee
Opmerking	De leien zijn visueel en volgens expertise als asbestverdacht beschouwd. De vermelde oppervlaktes, diktes en volumes betreffen een beredeneerde schatting. Er worden geen rechten verleend aan deze oppervlaktes/diktes/volumes.

- Verwijder dit asbestmateriaal zo snel mogelijk. Volg de toestand goed op.
- Hemelwater dat afspoelt van asbestcement daken of gevels kan asbestdeeltjes bevatten. Gebruik het enkel voor gesloten circuits (bv. spoelen toiletten). Reinig na het vervangen van het dak of de gevel de dakgoten en regenwaterput of -ton om asbesthoudend sediment of slib te verwijderen
- Voer bijkomende staalname(s) uit.

- Eenvoudige handelingen: mag via doe-het-zelf of door werknemer(s) met opleidingsattest eenvoudige handelingen
EH via doe-het zelf.

Standaard dragen van de nodige wegwerp beschermingsmiddelen FFP 3 masker , handschoenen en tyvec CAT III type 5-6 , afwasbaar schoeisel Indien mogelijk de ondervloer afdekken , leien voorzichtig verwijderen, extra fixeren, niet breken , niet gooien, onmiddellijk verpakken of voorzichtig in container met asbest bag plaatsen. Voldoende benevelen/bevochtigen tijdens de duur van de werken. Gebruik geen stortkokers. Voor hechtgebonden toepassingen: Bij verwijdering door doe-het-zelf moet men dit afval dubbel en luchtdicht verpakt aandienen bij het gemeentelijk recyclagepark. Men raadpleegt best op voorhand de voorwaarden

van het recyclagepark. Indien leien in slechte staat zijn en kans bestaat op breken : Eenvoudige handeling opgeleid personeel , alle werknemer(s) moeten wel beschikken over een opleidingsattest eenvoudige handelingen 8u Zie ook link Zie <https://ovam.vlaanderen.be/wie-mag-wat-verwijderen>
<https://ovam.vlaanderen.be/voorzorgsmaatregelen-bij-asbestverwijdering>
<https://ovam.vlaanderen.be/asbestafval-afvoeren> Zie ook wetgevend kader (website van de OVAM en CODEX boek VI titel 3). <http://werk.belgie.be/sites/default/files/content/documents/Welzijn%20op%20het%20werk/Regelgeving/Codex%20boek%20VI%20titel%203%20Asbest.pdf> methodiek verwijderingsmethodes worden achteraan in het attest verder toegelicht Mag en wil uzelf verwijderen: Zorg er dan voor dat: -u zich vooraf goed informeert op www.asbestinfo.be -u zich beschermt met een FFP3 mondmasker, wegwerphandschoenen, wegwerpoveral Cat III type 5-6, afspoelbaar schoeisel

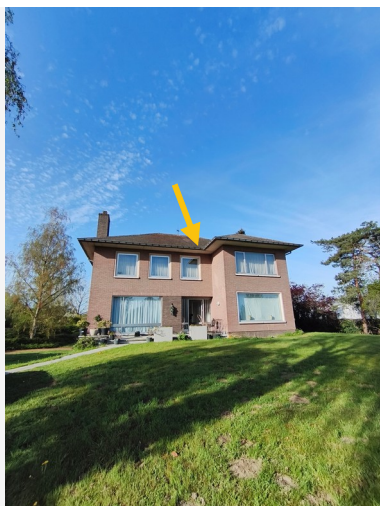
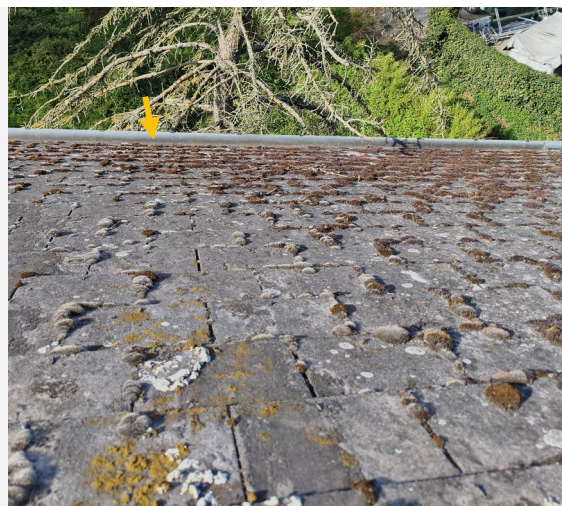
Het asbestmateriaal valt onder de mijlpaal van 2040.

Beschrijving	Slib/sediment dakgoten
Type afvalstof	Betreft resten (contaminatie) van verwerking of beschadiging
Type resten (contaminatie)	<ul style="list-style-type: none">• Stof, deeltjes < 4 mm, flinters, gruis (los, opliggend)
Besmette materialen	<ul style="list-style-type: none">• Sediment (dakgoot, afvoerbuï, regenwaterput, ...)
Bron van de resten	leien dak
Omgeving	Buiten
Primaire drager	Infrastructuur hemelwater (opvang en afvoer)
Gebondenheid resten	Niet hecht
Hoeveelheid (gewicht - aantal)	<ul style="list-style-type: none">• 0,50 kg - 1 stuk
Totaal gewicht	0,50 kg
Eenvoudig bereikbaar	Ja
Identificatiemethode	De asbestdeskundige beoordeelt het materiaal als asbestverdacht en dus asbesthoudend, en dit zonder monstername.
Opmerking	<p>De vermelde oppervlaktes, diktes, gewichten en volumes betreffen een beredeneerde raming. Er worden geen rechten verleend aan deze oppervlaktes/diktes/volumes.</p> <p>Hemelwater dat afspoelt van asbestcement daken of gevels kan asbestdeeltjes bevatten.</p>

- Verwijder het asbestafval.
- Voer bijkomende staalname(s) uit.

- Eenvoudige handelingen: mag via doe-het-zelf of door werknemer(s) met opleidingsattest eenvoudige handelingen
Reinig de dakgoten om asbesthoudend sediment of slib te verwijderen.

Dit kan aanleiding geven tot blootstelling, gebruik standaard dragen van de nodige wegwerp beschermingsmiddelen FFP 3 masker , handschoenen en tyvec CAT III type 5-6

Voor verwijdering het slib extra bevochtigen of fixeren om stof te voorkomen , niet breken om stof te beperken .

Schep het mos in dubbel plastic zak , sluit dit luchtdicht af , en breng dit naar een erkend verwerker . Slib behoort tot niet hechtgebonden afval.

Reinig de dakgoot en het gebruikt materiaal met overvloedig water.

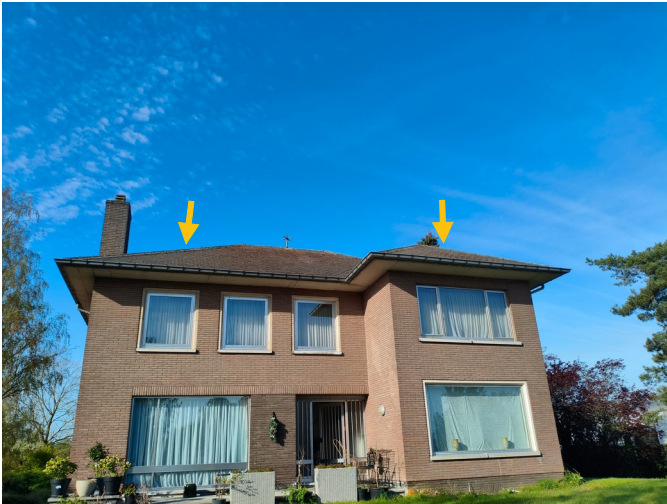
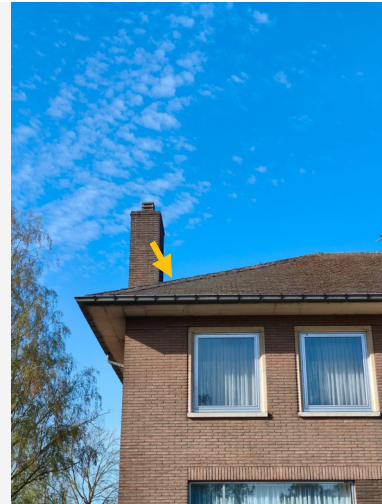
Het asbestmateriaal valt onder de mijlpaal van 2034.

Eindbeoordeling materiaalrisico	Verhoogd materiaalrisico en/of verhoogde kans op vezelvrijgave
---------------------------------	--

Gebondenheid	Categorie 1: hechtgebonden in oorsprong
Asbestsoort (vezeltype)	Crocidoliet aanwezig
Asbestconcentratie	Laag (< 50%)
Afschermingsgraad van het gehele materiaal	Geheel of deels vrij aan de buitenlucht, maar geen contact met binnenlucht
Toestand van het materiaal	Matig beschadigd, matig verweerd

Beschrijving	Nokpannen asbestcement
Omgeving	Buiten
Primaire drager	Schuin dak
Asbestmateriaal	Dak- en gevelbekleding - Nok, windveer, boeiboord
Bindmiddel van asbestmateriaal	Cement
Gebondenheid op basis van bindmiddel	Hecht
Hoeveelheid (oppervlakte - aantal)	<ul style="list-style-type: none">• 8,00 m² - 1 stuk
Totale oppervlakte	8,00 m ²
Eenvoudig bereikbaar	Ja
Bevestigingswijze	<ul style="list-style-type: none">• Geklemd• Geschroefd
Identificatiemethode	<p>De asbestdeskundige beoordeelt het materiaal als asbestverdacht en dus asbesthoudend, en dit zonder monstername.</p> <p>Motivatie: Er is een onderzoeksbeperking die monstername verhindert; De ruimte of het materiaal bevindt zich hoger dan 3,5 meter vanaf een vaste ondergrond.</p>
Destructieve handeling voor identificatie	Nee
Opmerking	<p>De opgegeven volumes betreffen een beredeneerde schatting, er worden geen rechten toegekend aan deze schatting.</p> <p>De materialen zijn visueel herkend als asbest verdacht.</p>

- Verwijder dit asbestmateriaal zo snel mogelijk. Volg de toestand goed op.
- Voer bijkomende staalname(s) uit.

- Eenvoudige handelingen: mag via doe-het-zelf of door werknemer(s) met opleidingsattest eenvoudige handelingen
EH via doe-het-zelf Standaard dragen van de nodige wegwerp beschermingsmiddelen FFP 3 masker , handschoenen en tyvec CAT III type 5-6 , afwasbaar schoeisel Indien mogelijk de ondervloer afdekken , nokpannen/windveren voorzichtig verwijderen, extra fixeren, niet breken , niet gooien, onmiddellijk dubbel verpakken , luchtdicht afsluiten of voorzichtig in container met asbest bag plaatsen. Voldoende benevelen/bevochtigen tijdens de duur van de werken. Indien nokpannen/windveren in slechte staat zijn en kans bestaat op breken : Eenvoudige handeling opgeleid personeel , alle werknemer(s) moeten wel beschikken over een opleidingsattest eenvoudige handelingen &u Voor hechtgebonden toepassingen: Bij verwijdering door doe-het-zelf moet men dit afval dubbel en luchtdicht verpakt aandienen bij het gemeentelijk recyclagepark. Men raadpleegt best op voorhand de voorwaarden van het recyclagepark. Zie ook link Zie <https://ovam.vlaanderen.be/wie-mag-wat-verwijderen>

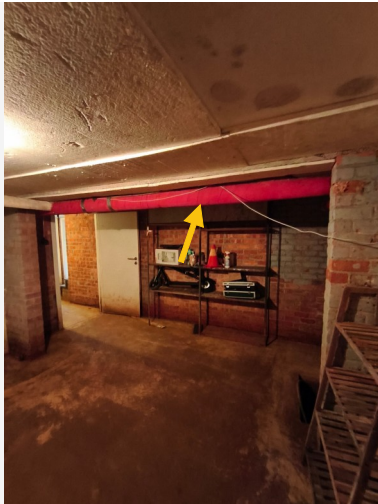
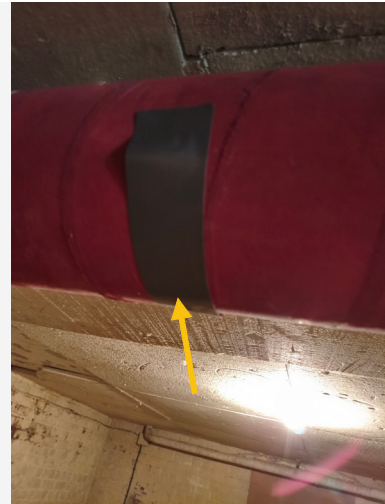
Het asbestmateriaal valt onder de mijlpaal van 2034.

Beschrijving	Leidingisolatie -1
Omgeving	Binnen
Primaire drager	HVAC infrastructuur en uitrusting
Asbestmateriaal	In-situ afwerkingslagen - Thermische isolatie
Bindmiddel van asbestmateriaal	Gips - kalk
Gebondenheid op basis van bindmiddel	Niet-hechtgebonden
Hoeveelheid (lengte - omtrek - dikte - aantal)	<ul style="list-style-type: none"> • 38,00 m - 30,00 cm - 1,00 cm - 1 stuk
Totaal volume	0,114 m ³
Eenvoudig bereikbaar	Ja
Bevestigingswijze	<ul style="list-style-type: none"> • Verlijmd, ingegoten, versmeerd
Identificatiemethode	Een monstername door de asbestdeskundige met laboanalyse door een asbestlabo.
Destructieve handeling voor identificatie	Nee
Opmerking	<p>De vermelde lengtes, omtrekken en diktes betreffen een beredeneerde schatting. Er worden geen rechten verleend aan deze lengtes, omtrekken en diktes . De dikte is een schatting die voorkomt uit de monsterplaatsen en is daarom niet altijd representatief.</p> <p>Er werden mengmonsters genomen volgens de richtlijnen van het inspectieprotocol.</p> <p>Er kunnen bijkomende stalen genomen worden om bepaalde zones uit te sluiten.</p>

- Scherm in afwachting van verwijdering het asbestmateriaal af van luchtstromingen en verstoring: bijvoorbeeld door het te verpakken, te fixeren, af te dekken, signalisatie - afbakening aan te brengen, ...
- Verwijder dit asbestmateriaal zo snel mogelijk. Volg de toestand goed op.

- Hermetische zone (erkend asbestverwijderaar)
Toepassing mag niet door doe-het-zelf of opgeleid aannemer 8 basis asbest verwijderd worden! HZ Erkend asbestverwijderaar : Gipsisolatie wordt losgesneden van dragermateriaal (leiding), asbesthoudend gips zal gemakkelijk verbrossen en is losgebonden. Om geen asbestvezels te verspreiden naar de omgeving, dient dit in hermetische zone verwijderd te worden. Verzamel best zoveel mogelijk bewijsdocumenten na verwijdering voor een actualisatie van uw attest (facturen, stortingsbewijs en foto's). Asbest insluiten mag niet tenzij dit in afwachting van verwijdering nodig is om het risico te verlagen of om het veilig te beheren (tijdelijk afdekken) Zie ook link Zie <https://ovam.vlaanderen.be/wie-mag-wat-verwijderen>
<https://ovam.vlaanderen.be/voorzorgsmaatregelen-bij-asbestverwijdering>
<https://ovam.vlaanderen.be/asbestafval-afvoeren> Zie ook wetgevend kader (website van de OVAM en CODEX boek VI titel 3). <http://werk.belgie.be/sites/default/files/content/documents/Welzijn%20op%20het%20werk/Regelgeving/Codex%20boek%20VI%20titel%203%20Asbest.pdf> methodiek verwijderingsmethodes

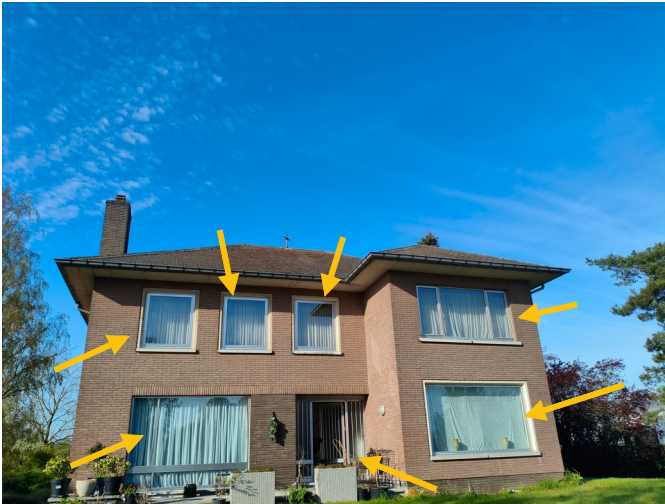
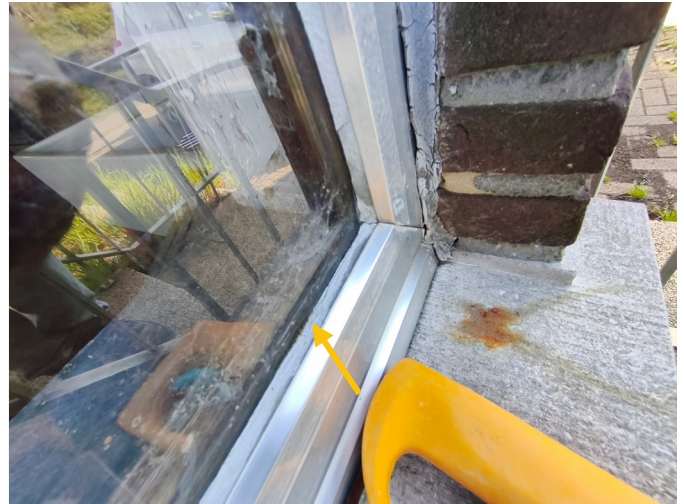
Beschrijving	Kit kozijn-glas alu ramen en deur
Omgeving	Buiten
Primaire drager	Wandopening verticaal (raam, deur, ...)
Asbestmateriaal	In-situ afwerkingslagen - Pasta, stopverf, voegsel, stopsel, vulsel, mastiek, kitten, ...
Bindmiddel van asbestmateriaal	Kitten, mastiek, pasta
Gebondenheid op basis van bindmiddel	Hecht
Hoeveelheid (lengte - aantal)	<ul style="list-style-type: none">• 40,00 m - 1 stuk
Totale lengte	40,00 m
Eenvoudig bereikbaar	Ja
Bevestigingswijze	<ul style="list-style-type: none">• Verlijmd, ingegoten, versmeerd
Identificatiemethode	Een monstername door de asbestdeskundige met laboanalyse door een asbestlabo.
Destructieve handeling voor identificatie	Nee
Opmerking	Notitie hoeveelheden betreft +/- 40 lm Het gewicht en lm is een beredeneerde schatting. Er worden geen rechten verleend aan deze oppervlaktes. De dikte is een schatting die voorkomt uit de monsterplaatsen en is daarom niet altijd representatief.

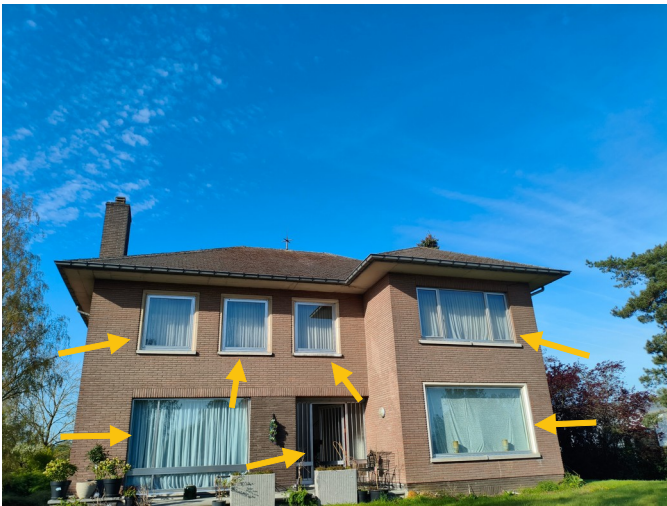
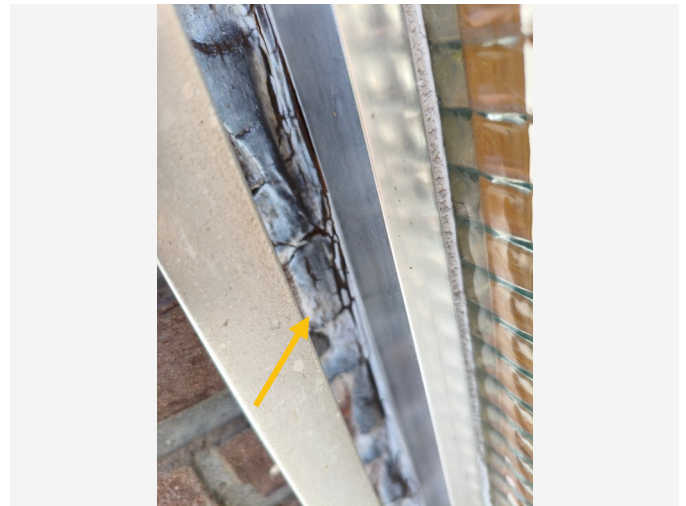
Beschrijving	Kit kozijn-muur alu ramen en deur
Omgeving	Buiten
Primaire drager	Wandopening verticaal (raam, deur, ...)
Asbestmateriaal	In-situ afwerkingslagen - Pasta, stopverf, voegsel, stopsel, vulsel, mastiek, katten, ...
Bindmiddel van asbestmateriaal	Katten, mastiek, pasta
Gebondenheid op basis van bindmiddel	Hecht
Hoeveelheid (lengte - aantal)	<ul style="list-style-type: none">• 40,00 m - 1 stuk
Totale lengte	40,00 m
Eenvoudig bereikbaar	Ja
Bevestigingswijze	<ul style="list-style-type: none">• Verlijmd, ingegoten, versmeerd
Identificatiemethode	Een monstername door de asbestdeskundige met laboanalyse door een asbestlabo.
Destructieve handeling voor identificatie	Nee
Opmerking	Notitie hoeveelheden betreft +/- 40m Het gewicht en lm is een beredeneerde schatting. Er worden geen rechten verleend aan deze oppervlaktes. De dikte is een schatting die voorkomt uit de monsterplaatsen en is daarom niet altijd representatief

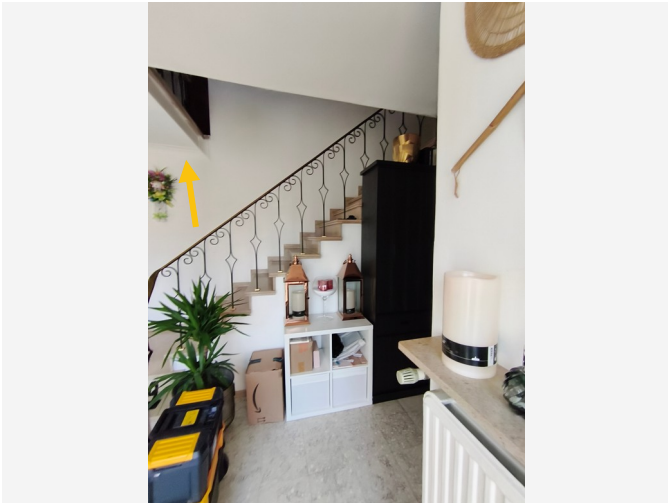
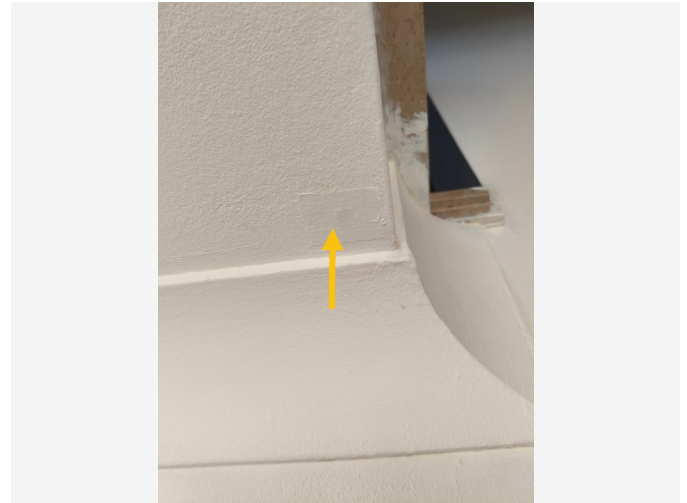
Beschrijving	Plafondpleister
Omgeving	Binnen
Primaire drager	Plafond
Bindmiddel van materiaal	Gips - kalk
Gebondenheid op basis van bindmiddel	Niet-hechtgebonden
Hoeveelheid (oppervlakte - dikte - aantal)	• 220,00 m ² - 1,00 cm - 1 stuk
Totaal volume	2,20 m ³
Identificatiemethode	Een monstername door de asbestdeskundige met laboanalyse door een asbestlabo.
Destructieve handeling voor identificatie	Nee
Opmerking	<p>Volgens het inspectieprotocol is een monstername van het pleisterwerk verplicht om dit te identificeren als niet-asbesthoudend.</p> <p>Locatie staalnames: living, keuken en traphal. De stookplaats is niet bepleisterd.</p> <p>De vermelde oppervlaktes en volumes betreffen een beredeneerde schatting. Er worden geen rechten verleend aan deze oppervlaktes/volumes. De dikte is een schatting die voorkomt uit de monsterplaatsen en is daarom niet altijd representatief.</p>

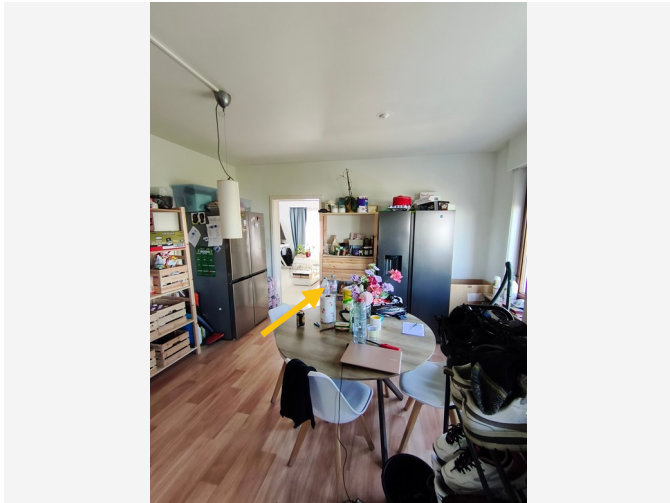
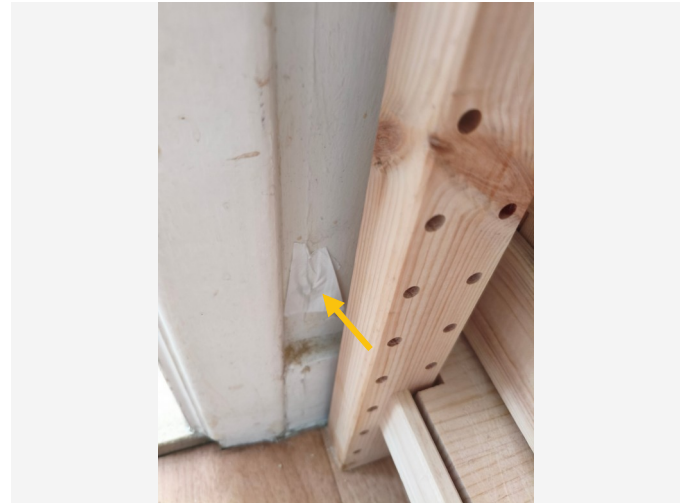
Beschrijving	Muurpleister
Omgeving	Binnen
Primaire drager	Binnenwand
Bindmiddel van materiaal	Gips - kalk
Gebondenheid op basis van bindmiddel	Niet-hechtgebonden
Hoeveelheid (oppervlakte - dikte - aantal)	• 300,00 m ² - 1,00 cm - 1 stuk
Totaal volume	3,00 m ³
Identificatiemethode	Een monstername door de asbestdeskundige met laboanalyse door een asbestlabo.
Destructieve handeling voor identificatie	Nee
Opmerking	<p>Volgens het inspectieprotocol is een monstername van het pleisterwerk verplicht om dit te identificeren als niet-asbesthoudend.</p> <p>Locatie staalnames: keuken, traphal -1 en slpk 1. De stookplaats is niet bepleisterd.</p> <p>De vermelde oppervlaktes en volumes betreffen een beredeneerde schatting. Er worden geen rechten verleend aan deze oppervlaktes/volumes. De dikte is een schatting die voorkomt uit de monsterplaatsen en is daarom niet altijd representatief.</p>

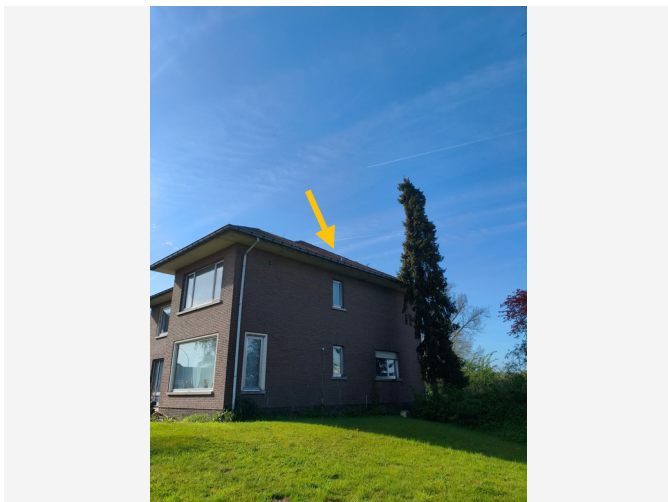
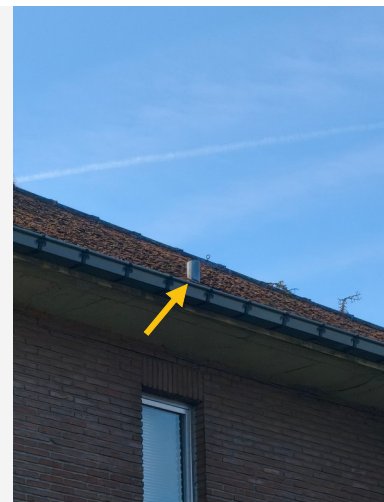
Beschrijving	Notitie	Terug te vinden op plannen
Fiche 15: Rookgaskanaal schuin dak/zolder	Het rookgaskanaal dat vanuit de zolder vertrekt en uitkomt uit het schuine dak is niet-asbestverdacht. Deze bestaat uit pvc/ferro	Plan 1.4: +2 Plan 1.5: Dakenplan woning
Fiche 16: Kit niet verdacht garagepoort, terrasraam & terrasdeur	De gebruikte siliconen kit is niet asbestverdacht	Plan 1.1: -1 Plan 1.2: +0

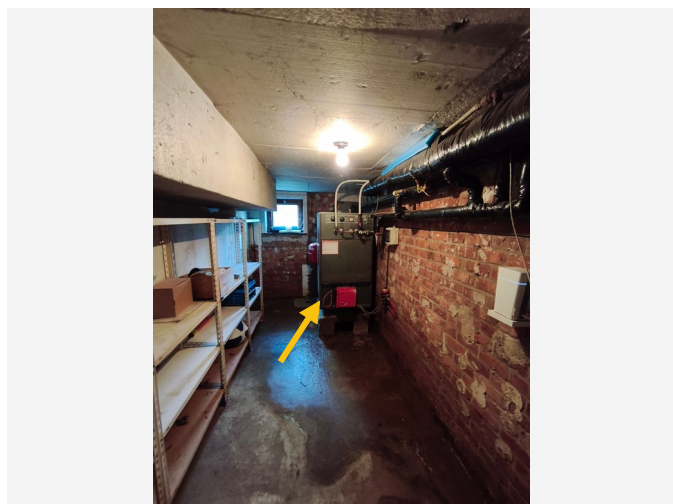
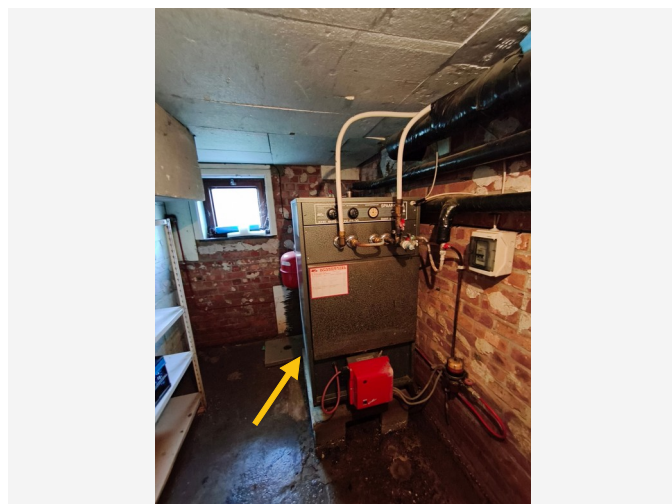
Beschrijving	Notitie	Terug te vinden op plannen
Fiche 17: Cv-ketel stookplaats	Het bouwjaar is niet teruggevonden en het exact gebruik van asbesthoudend materiaal is niet gekend . Laat de ketel controleren door een opgeleid techniker (basis 8 u asbest) tijdens het onderhoud	Plan 1.1: -1
Fiche 18: Onderdak schuin dak woning	Het onderdak is niet volledig inspecteerbaar. De zolderverdieping is volledig geïsoleerd, buiten op twee plekken. Hier was geen onderdak waarneembaar. Dit is te weinig om ervanuit te gaan dat het hele onderdak niet aanwezig is. Leien opheffen/verwijderen zou destructief onderzoek zijn.	Plan 1.4: +2
