# Asbestinventarisatetest

Meesberg 28, 3220 Holsbeek

Attestnummer : **20260706-000072.000**

Uitgegeven op : **06.07.2026**

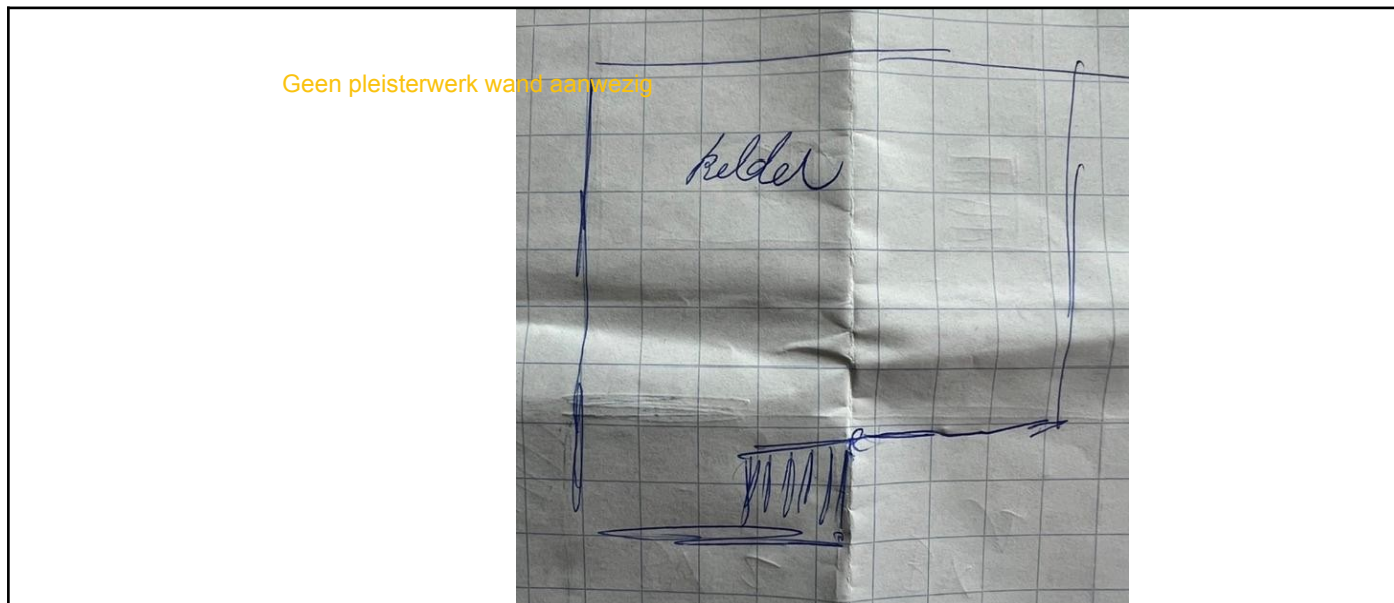
## Plan 1.1: Kelder

| Beschrijving | Type | Actie |
|---|---|---|
| 2. Pleisterwerk wand | Geen asbest | - |

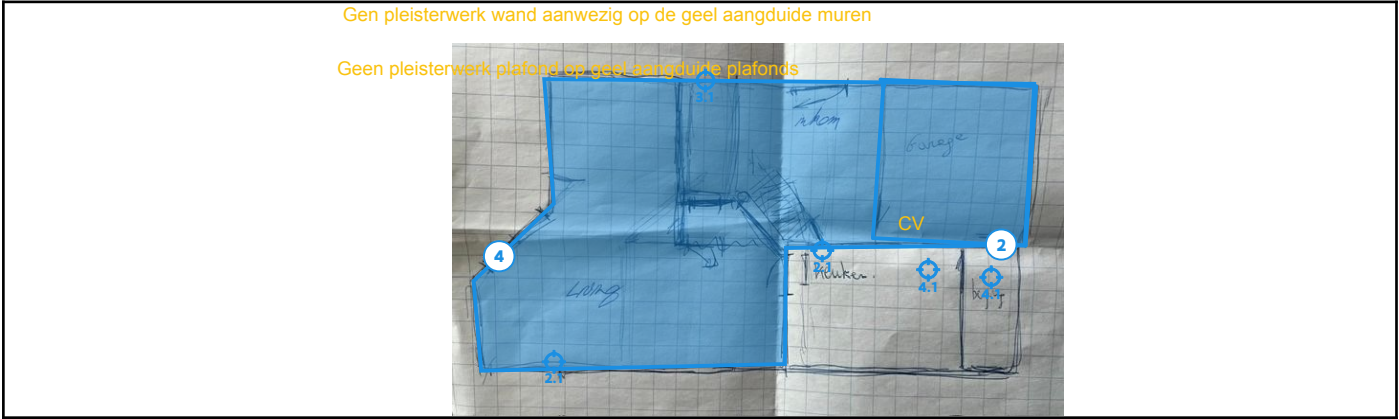
# Plan 1.2: Gelijkvloers

| Beschrijving | Type | Actie |
|---|---|---|
| 2. Pleisterwerk wand | Geen asbest | - |
| 3. Dakbedekking | Geen asbest | - |
| 4. Pleisterwerk plafond | Geen asbest | - |

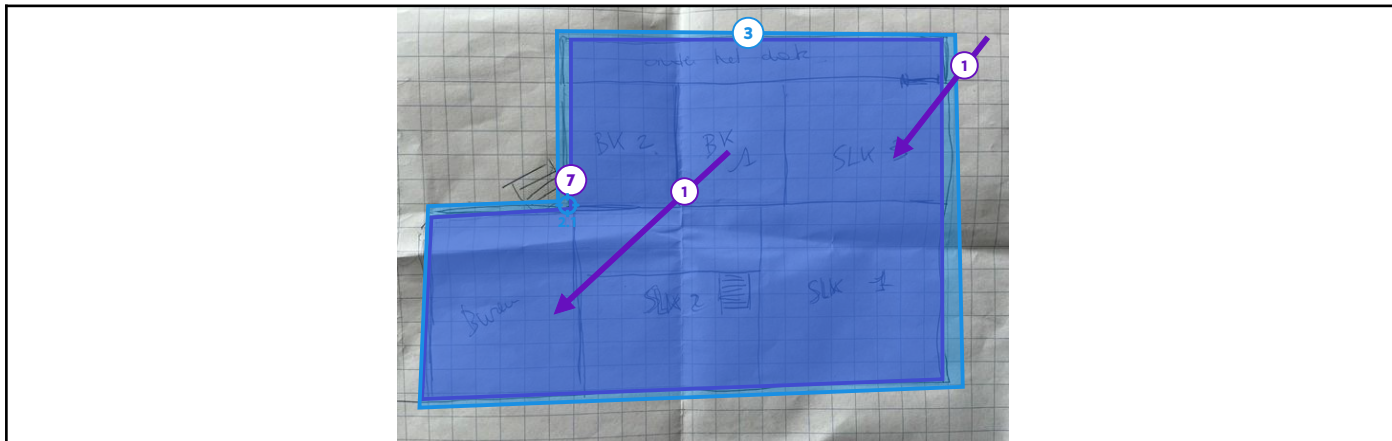
## Plan 1.3: Verdieping

| Beschrijving | Type | Actie |
|---|---|---|
| 1. Materialen van rookgaskanalen | Beperking | - |
| 2. Pleisterwerk wand | Geen asbest | - |
| 3. Dakbedekking | Geen asbest | - |

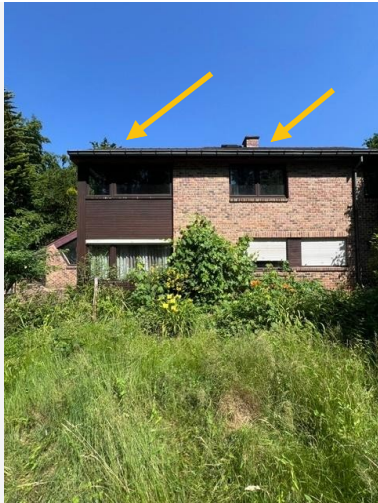
Situeringsfoto

### Tijdelijke beperking

**Reden:** Het te onderzoeken materiaal situeert zich hoger dan 3,50 m te rekenen vanaf een veilige ondergrond

**Uitleg van de asbestdeskundige:** Middellange termijn gezien de rookgaskanalen mits aanwending van een hoogtewerker inspecteerbaar zijn. Evenwel kunnen deze dan niet over de ganse lengte worden geïnspecteerd.

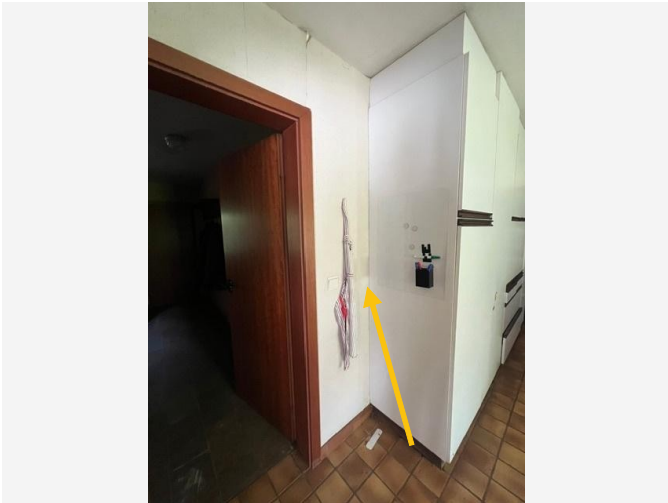
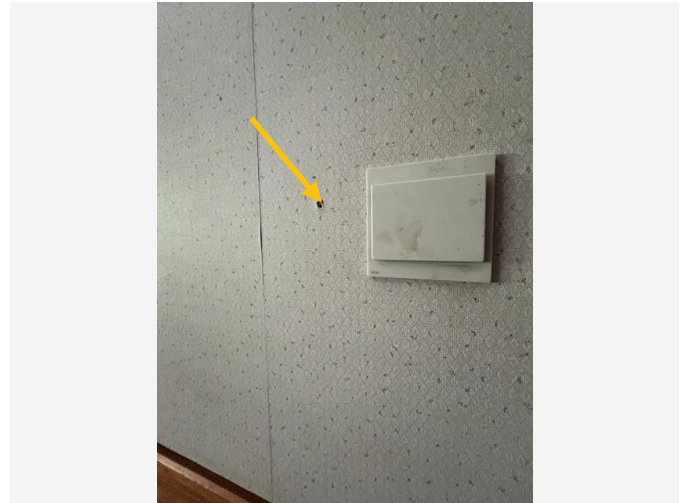
## Fiche 2: Pleisterwerk wand

Geen asbest

| # | Type | Referentie | Resultaat |
|---|---|---|---|
| 2.1 | Mengmonster | 1 | Geen asbest |

| Opmerking | Geen monstername in cv ruimte = baksteen. Monstername in vochtige ruimte : keuken, individuele ruimte : living naast raam naar tuin, traphal : op verdieping waar trap boven komt. |

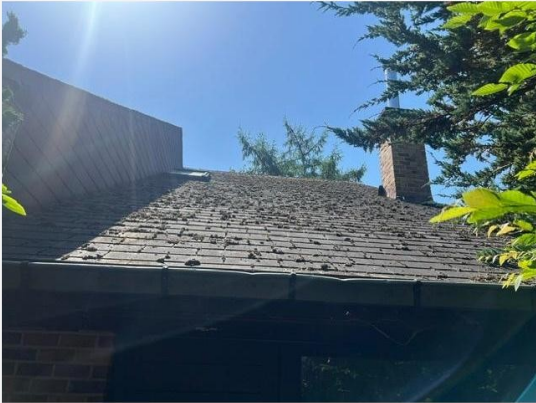
## Fiche 3: Dakbedekking

Geen asbest

| # | Type | Referentie | Resultaat |
|---|---|---|---|
| 3.1 | Puntmonster | 3 | Geen asbest |

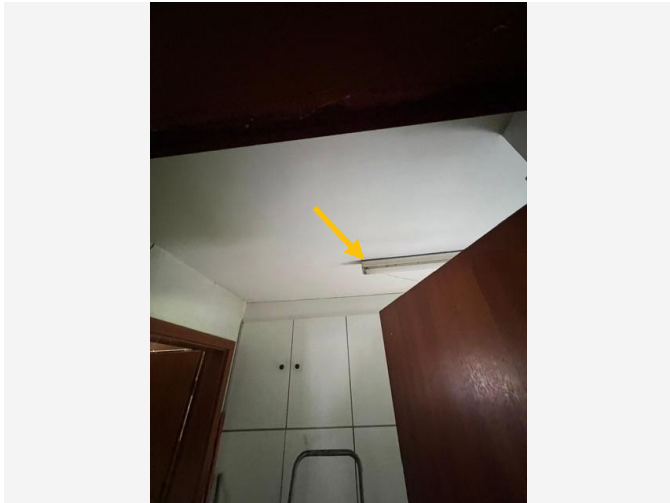
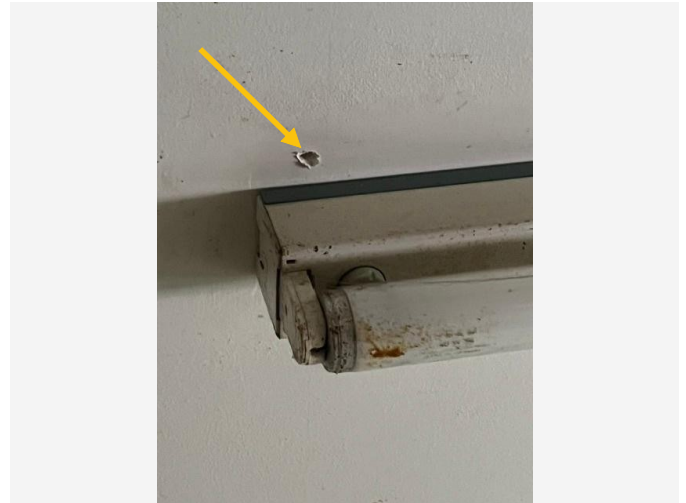
## Fiche 4: Pleisterwerk plafond

Geen asbest

| # | Type | Referentie | Resultaat |
|---|---|---|---|
| 4.1 | Mengmonster | 2 | Geen asbest |

| Opmerking | Enkel pleisterwerk plafond aanwezig in keuken en berging. Garage = beton. Rest woning is bezet met hout.<br><br>Monstername in keuken en berging |
