Asbestinventarisatetest

Steenveldstraat 25, 3210 Lubbeek

Attestnummer : 20251220-000071.000

Niet-asbestveilig

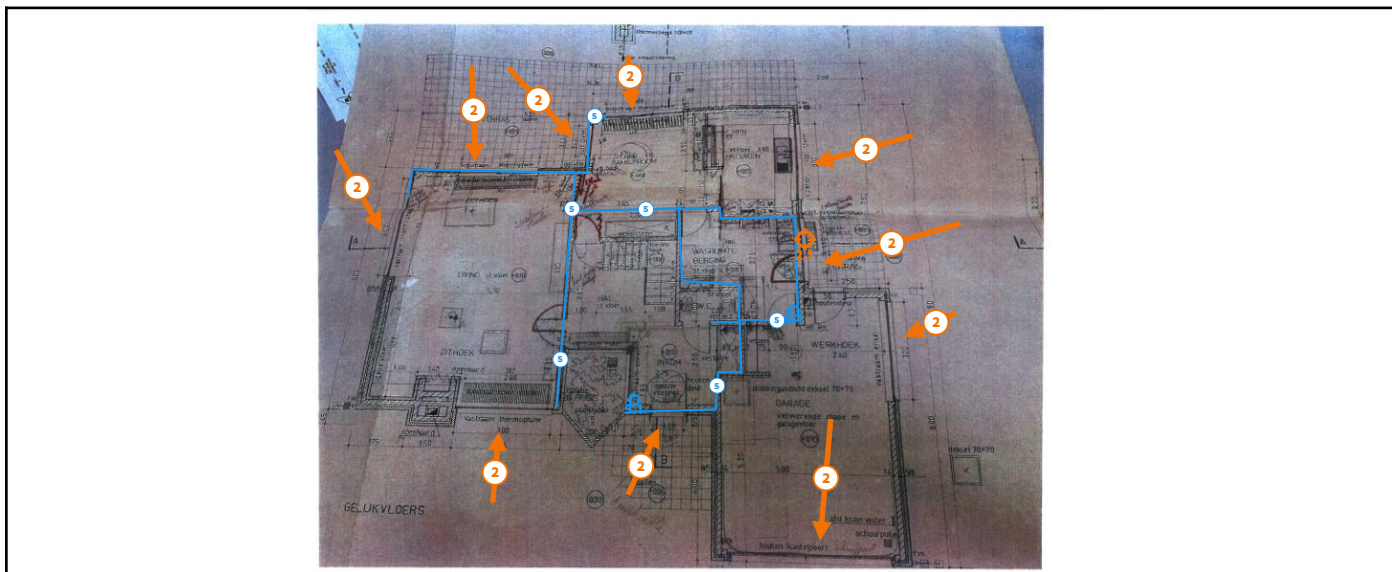
Plan 1.1: Gelijkvloers

Beschrijving	Type	Actie
2. Buitenmastiek ramen en deuren	Asbestmateriaal	Verwijderen
2.1 Code: 4.Mastiek	Puntmonster	-
5. Pleisterwerk muren	Geen asbest	-
5.1 Code: 1.PLM	Mengmonster	-

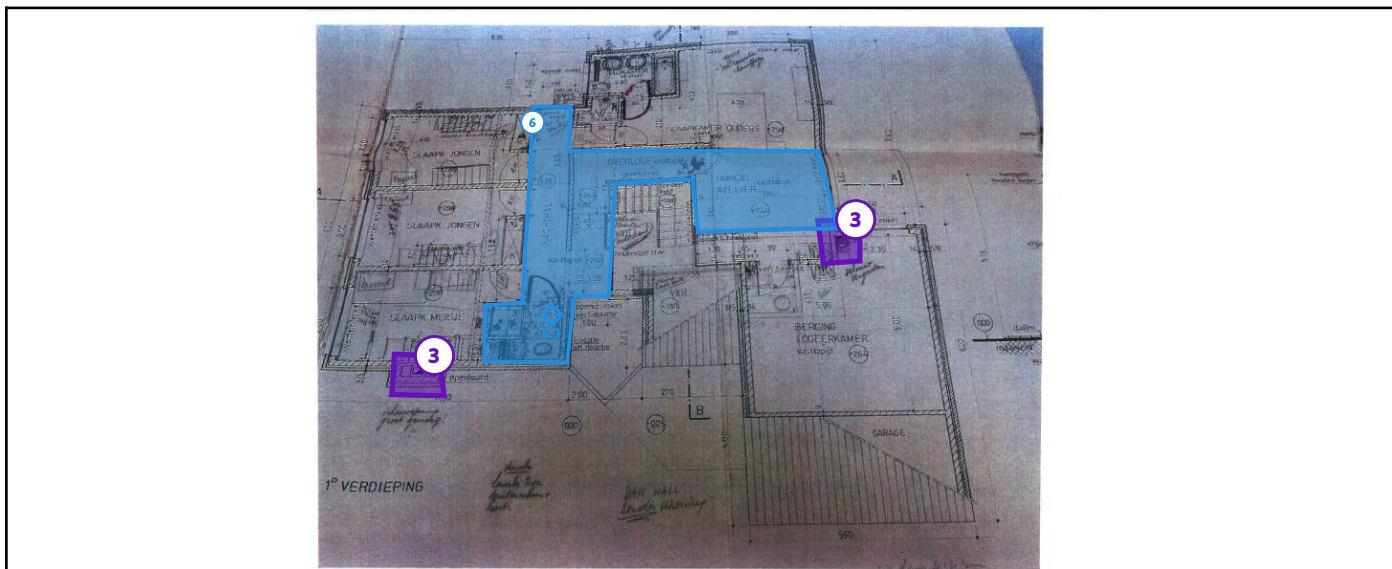
Plan 1.3: 1ste verdiep

Beschrijving	Type	Actie
3. Rookgaskanaal	Beperking	-
6. Pleisterwerk plafond	Geen asbest	-
6.1 Code: 2.PLF	Mengmonster	-

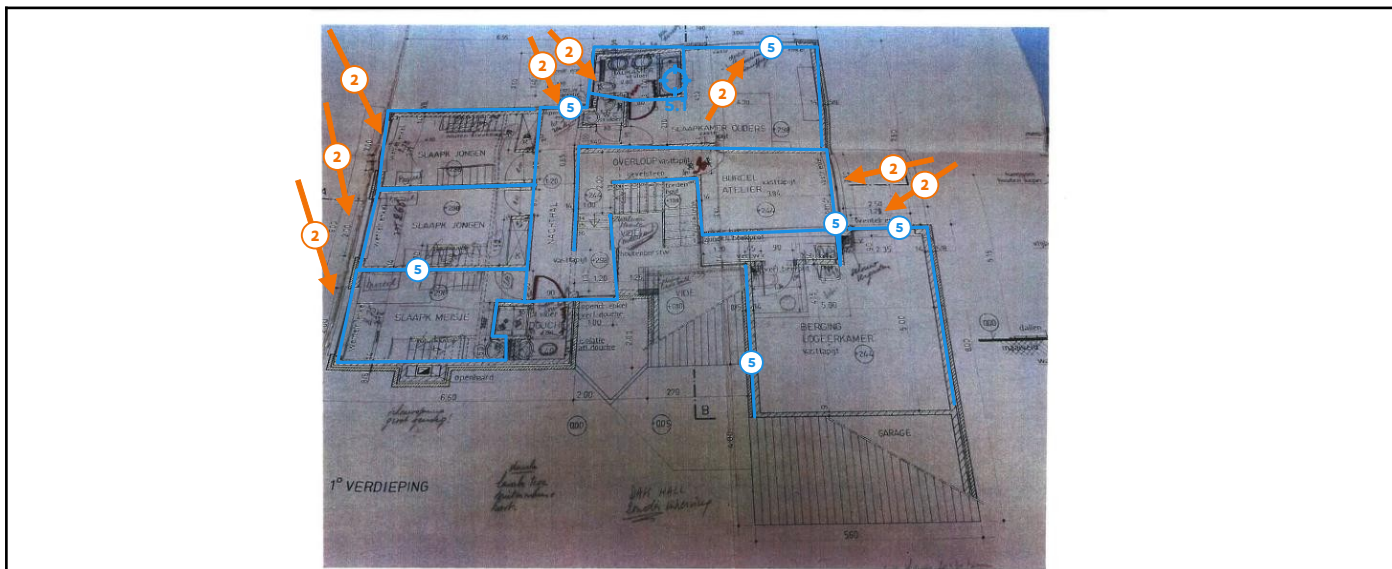
Plan 1.4: 1ste verdiep kopie

Beschrijving	Type	Actie
2. Buitenmastiek ramen en deuren	Asbestmateriaal	Verwijderen
5. Pleisterwerk muren	Geen asbest	-
5.1 Code: 1.PLM	Mengmonster	-

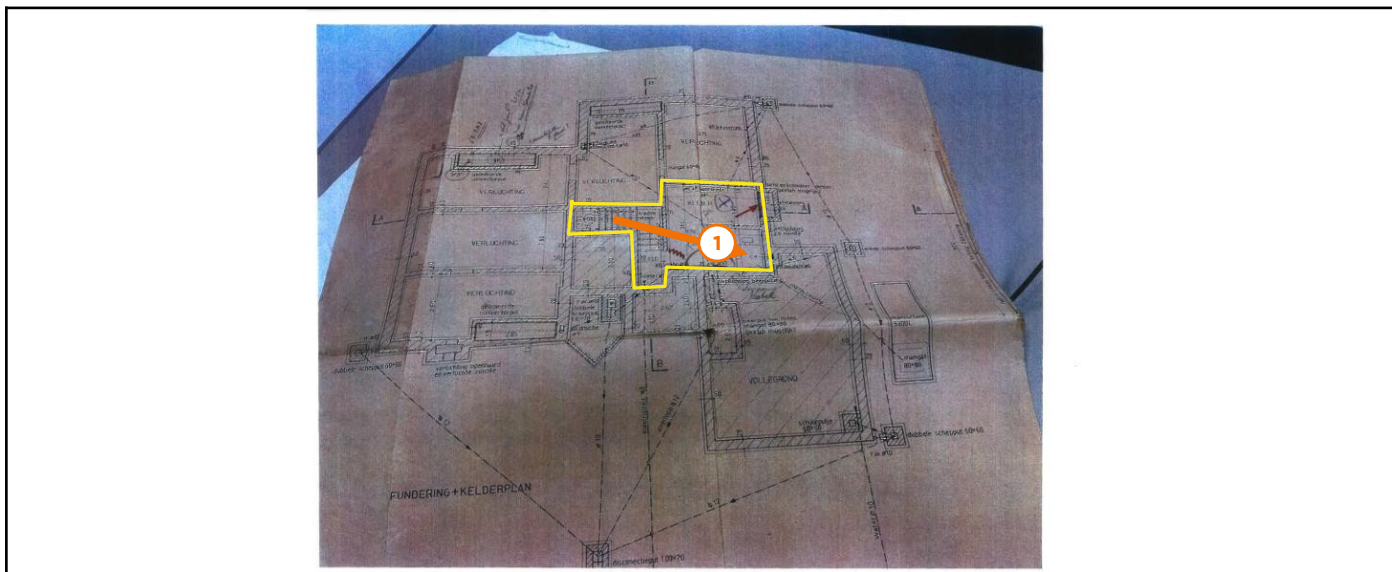
Plan 1.5: Kelder

Beschrijving	Type	Actie
1. CV	Asbestmateriaal	Verwijderen

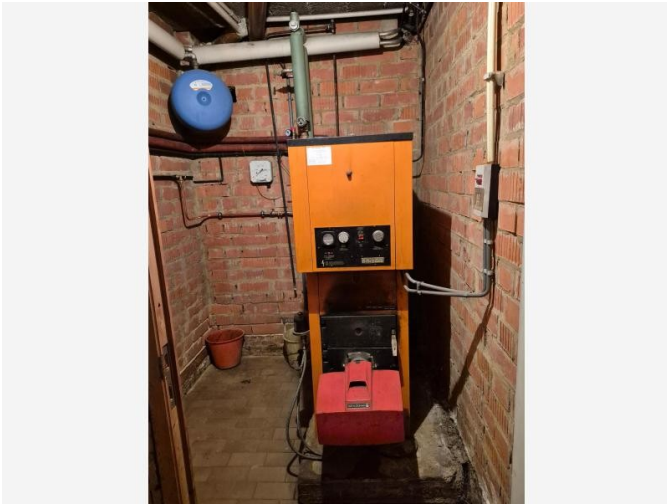
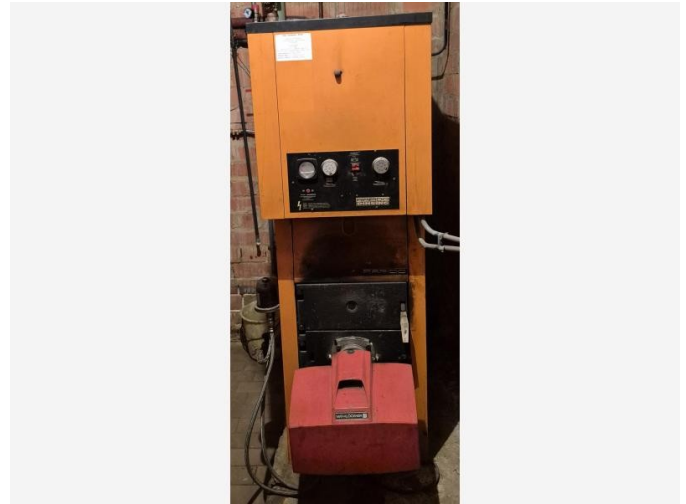
Eindbeoordeling materiaalisico	Zeer laag materiaalisico en/of zeer lage kans op vezelvrijgave
Opmerking	De ADI heeft gekozen voor de afschermingsgraad "Stootvaste afscherming of omkasting" omdat de pakkingen totaal niet visueel vast te stellen zijn en hierdoor kan de beschadigingsgraad ook niet vastgesteld worden.

Gebondenheid	Categorie 2: niet-hechtgebonden met matrix
Asbestsoort (vezeltype)	Alleen chrysotiel
Asbestconcentratie	Hoog ($\geq 50\%$)
Afschermingsgraad van het gehele materiaal	Stootvaste afscherming of omkasting
Toestand van het materiaal	Licht beschadigd, licht verweerd. Intact calciumsilicaatmateriaal of categorie III 'gebondenheid'

Beschrijving	CV
Omgeving	Binnen
Primaire drager	HVAC infrastructuur en uitrusting
Asbestmateriaal	Pakking, dichting
Bindmiddel van asbestmateriaal	Karton - papier - viltachtig
Gebondenheid op basis van bindmiddel	Niet-hechtgebonden
Hoeveelheid (gewicht - aantal)	<ul style="list-style-type: none">• 0,50 kg - 1 stuk
Totaal gewicht	0,50 kg
Eenvoudig bereikbaar	Ja
Bevestigingswijze	<ul style="list-style-type: none">• Geklemd
Identificatiemethode	De asbestdeskundige beoordeelt het materiaal als asbesthoudend, en dit zonder monstername.
Destructieve handeling voor identificatie	Nee
Opmerking	<p>De hoeveelheid kan niet vastgesteld worden aangezien de pakkingen en dichtingen niet zichtbaar.</p> <p>De CV dateert vermoedelijk vanuit 1977, aangezien deze sinds de bouw van de woning nog niet vernieuwd is geweest.</p>

- Zorg voor een veilig beheer. Vermijd het beschadigen van het asbestmateriaal. Controleer de toestand jaarlijks op wijzigingen.

- Eenvoudige handelingen: mag via doe-het-zelf of door werknemer(s) met opleidingsattest eenvoudige handelingen
Deze toepassing kan door een aannemer die over een opleidingsattest eenvoudige handelingen beschikt of door een particulier (doe-het-zelf), verwijderd worden indien er geen verhoogd risico op vrijgave van asbestvezels (max. concentratie 0,01 vezels/cm³ - CODEX Art. VI.3-54) ontstaat en de toepassing voorafgaand wordt gefixeerd/bevochtigd; de individuele elementen zonder machinale werktuigen (boormachine, slijpschijf, hogedrukreiniger,...) en zonder breken of gooien een voor een losgemaakt worden; en ten slotte dubbel en luchtdicht verpakt weggevoerd worden naar een erkend afvalpunt (recyclagepark). Deze methode kan enkel en allen gebruikt worden indien de CV in zijn geheel wordt vervangen. Indien uitsluitend de pakkingen worden vervangen dient dit te gebeuren door een erkende asbestverwijderaar aangezien dit steeds gepaard gaat met asbeststof. In de zone mogen geen derden en/of minderjarigen aanwezig zijn en moet elke betrokken persoon steeds gepaste persoonlijke beschermingsmiddelen dragen: minimaal een FFP3-mondmasker (EN 149), wegwerpoverall met kap (minimaal Cat III, type 5/6), wegwerphandschoenen en overschoenen of afspoelbaar schoeisel. De werkzaamheden moeten onmiddellijk worden gestaakt indien de

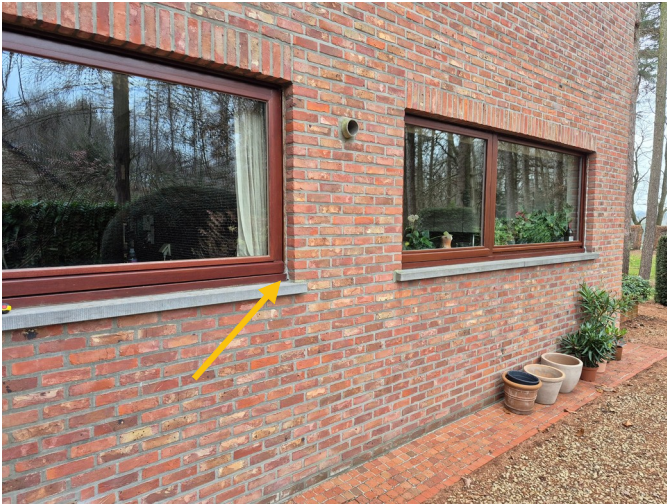
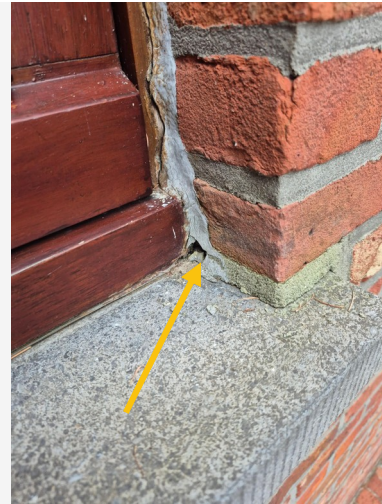
Eindbeoordeling materiaalrisico	Verhoogd materiaalrisico en/of verhoogde kans op vezelvrijgave
---------------------------------	--

Gebondenheid	Categorie 1: hechtgebonden in oorsprong
Asbestsoort (vezeltype)	Alleen chrysotiel
Asbestconcentratie	Laag (< 50%)
Afschermingsgraad van het gehele materiaal	Geheel of deels vrij aan de buitenlucht
Toestand van het materiaal	Matig beschadigd, matig verweerd

#	Type	Referentie	Resultaat
2.1	Puntmonster	4.Mastiek	Chrysotiel

Beschrijving	Buitenmastiek ramen en deuren
Omgeving	Binnen
Primaire drager	Wandopening verticaal (raam, deur, ...)
Asbestmateriaal	In-situ afwerkingslagen - Pasta, stopverf, voegsel, stopsel, vulsel, mastiek, kitten, ...
Bindmiddel van asbestmateriaal	Kitten, mastiek, pasta
Gebondenheid op basis van bindmiddel	Hecht
Hoeveelheid (gewicht - aantal)	<ul style="list-style-type: none">• 2,00 kg - 1 stuk
Totaal gewicht	2,00 kg
Eenvoudig bereikbaar	Ja
Bevestigingswijze	<ul style="list-style-type: none">• Verlijmd, ingegoten, versmeerd
Identificatiemethode	Een monstername door de asbestdeskundige met laboanalyse door een asbestlabo.
Destructieve handeling voor identificatie	Nee
Opmerking	Geschatte hoeveelheid. Alles ramen, deuren en poort hebben dezelfde mastiek

- Verwijder dit asbestmateriaal zo snel mogelijk. Volg de toestand goed op.

- Eenvoudige handelingen: mag via doe-het-zelf of door werknemer(s) met opleidingsattest eenvoudige handelingen
Deze toepassing kan door een aannemer die over een opleidingsattest eenvoudige handelingen beschikt of door een particulier (doe-het-zelf), verwijderd worden indien er geen verhoogd risico op vrijgave van asbestvezels (max. concentratie 0,01 vezels/cm³ - CODEX Art. VI.3-54) ontstaat en de toepassing voorafgaand wordt gefixeerd/bevochtigd; de individuele elementen zonder machinale werktuigen (boormachine, slijpschijf, hogedrukreiniger,...) en zonder breken of gooien een voor een losgemaakt worden; en ten slotte dubbel en luchtdicht verpakt weggevoerd worden naar een erkend afvalpunt (recyclagepark). Gezien de verklevingen van de mastiek aan de muren en deuren/ramen is het zéér moeilijk om deze materialen te verwijderen zonder vezelvrijgave en wordt het wel ten stelligste aangeraden om dit te laten uitvoeren door een erkende asbestverwijderaar (eenvoudige handelingen).

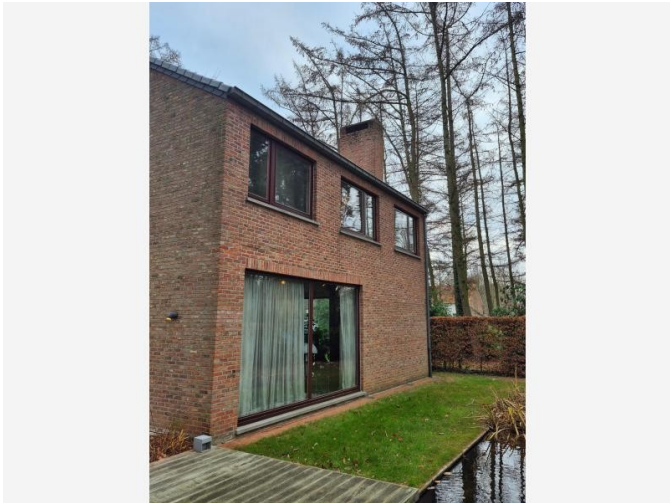
Tijdelijke beperking

Reden: Het te onderzoeken materiaal situeert zich hoger dan 3,50 m te rekenen vanaf een veilige ondergrond

Uitleg van de asbestdeskundige: Het gebruikte materiaal voor de rookgaskanalen kon niet gecontroleerd worden enerzijds waren deze niet te zien van binnenuit en anderzijds waren ze hoog van buitenuit
