Asbestinventarisatietest

Korte Dolagestraat 12, 3018 Leuven

Attestnummer : 20260609-000083.000

Niet-asbestveilig

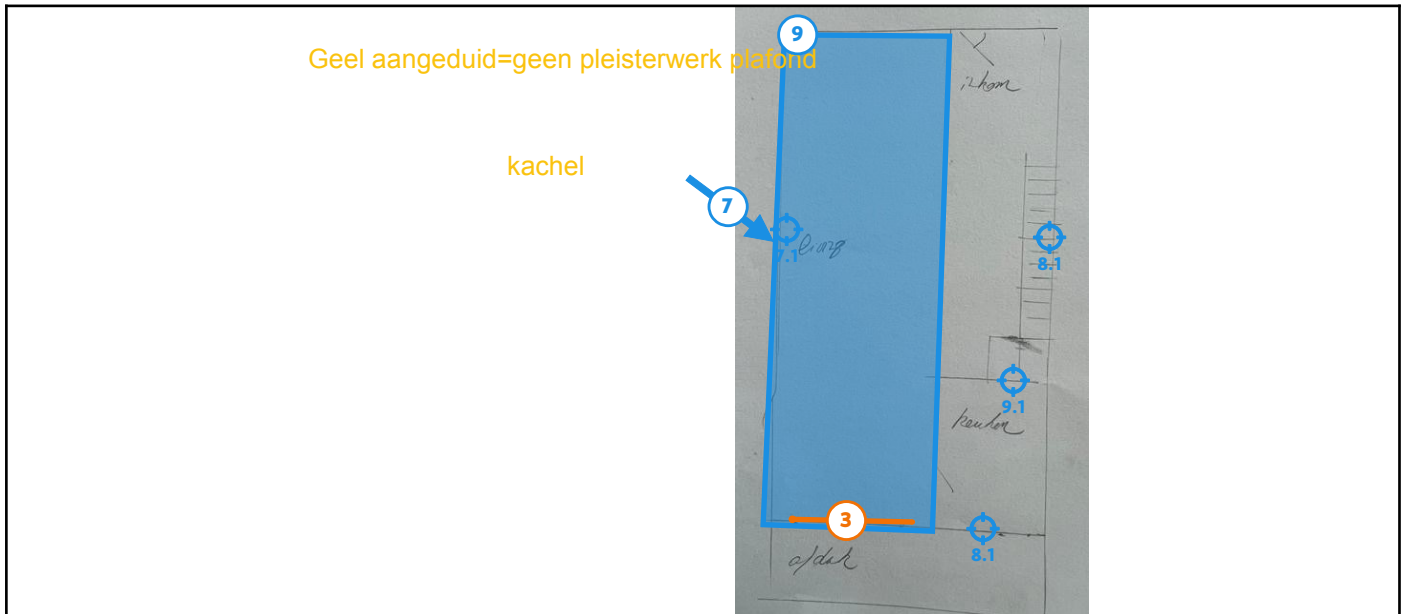
Plan 1.1: Gelijkvloers

Beschrijving	Type	Actie
3. Afdichtingsmateriaal (mastiek, kit, ...) Schrijnwerk woning zie notitie	Asbestmateriaal	Verwijderen
7. Isolerende koord in kachel	Geen asbest	-
7.1 Code: 4	Puntmonster	-
8. Pleisterwerk WAND	Geen asbest	-
8.1 Code: 1	Mengmonster	-
9. Pleisterwerk plafond	Geen asbest	-
9.1 Code: 2	Mengmonster	-

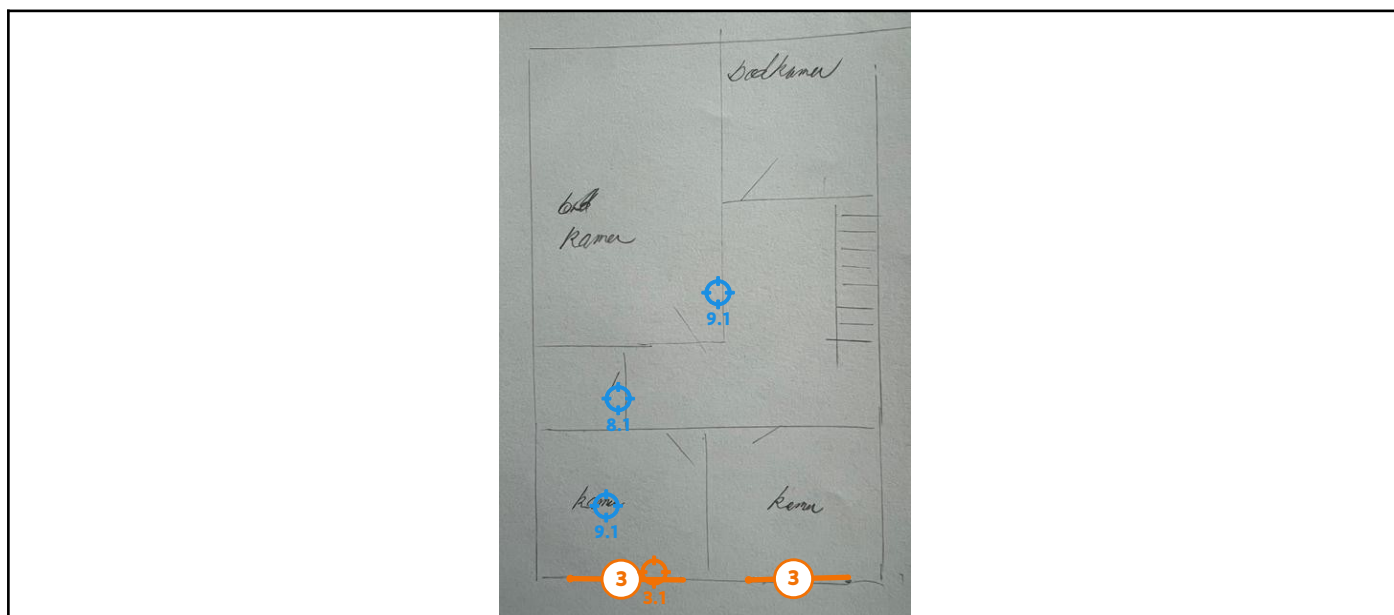
Plan 1.2: Verdieping

Beschrijving	Type	Actie
3. Afdichtingsmateriaal (mastiek, kit, ...) Schrijnwerk woning zie notitie	Asbestmateriaal	Verwijderen
3.1 Code: 3	Puntmonster	-
8. Pleisterwerk WAND	Geen asbest	-
8.1 Code: 1	Mengmonster	-
9. Pleisterwerk plafond	Geen asbest	-
9.1 Code: 2	Mengmonster	-

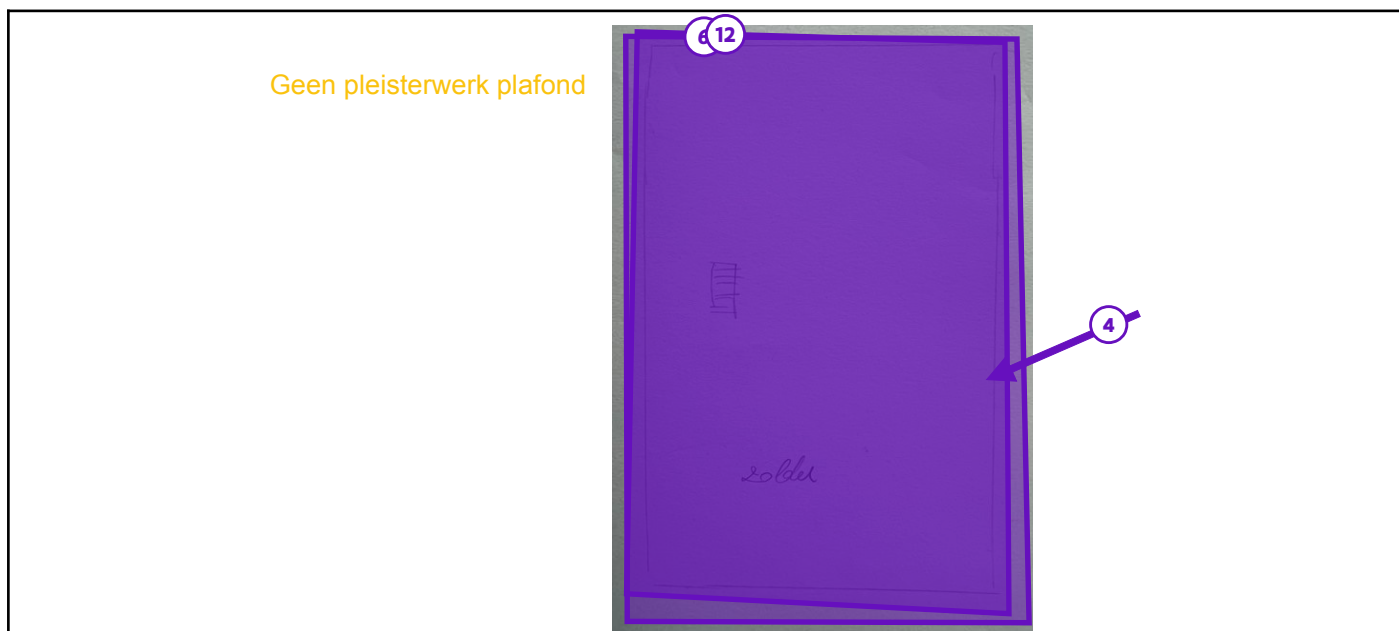
Plan 1.3: Zolder

Beschrijving	Type	Actie
4. Materialen van rookgaskanalen	Beperking	-
6. Materialen onder de dakbedekking (onderdak, ...)	Beperking	-
9. Pleisterwerk plafond	Geen asbest	-
12. Dakbedekking	Overige ruimte of materiaal	-

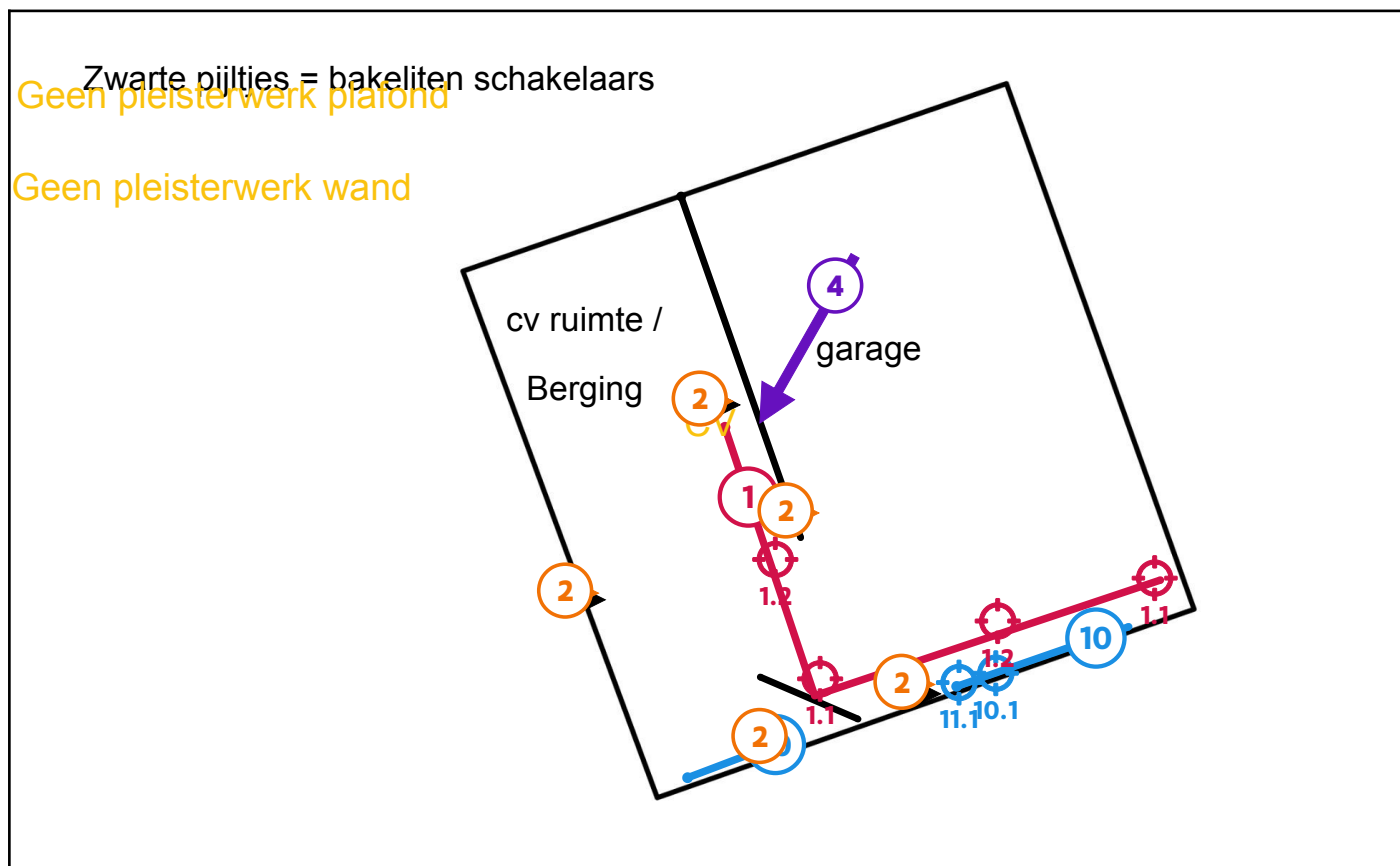
Plan 2.1: Garage

Beschrijving	Type	Actie
1. Leidingisolatie	Asbestmateriaal	Dringend verwijderen
1.1 Code: 6 BOCHTEN	Mengmonster	-
1.2 Code: 7 RECHTE STUKKEN	Mengmonster	-
2. Bakelieten schakelaars in garage	Asbestmateriaal	Verwijderen
4. Materialen van rookgaskanalen	Beperking	-
5. Materialen aan de stookketel (dichtingen, isolerend materiaal, ...)	Beperking	-
8. Pleisterwerk WAND	Geen asbest	-
9. Pleisterwerk plafond	Geen asbest	-

10. Afdichtingsmateriaal (mastiek, kit, ...)schrijnwerk garage	Geen asbest	-
10.1 Code: 8	Puntmonster	-
11. Roofing dak garage	Geen asbest	-
11.1 Code: 5	Puntmonster	-

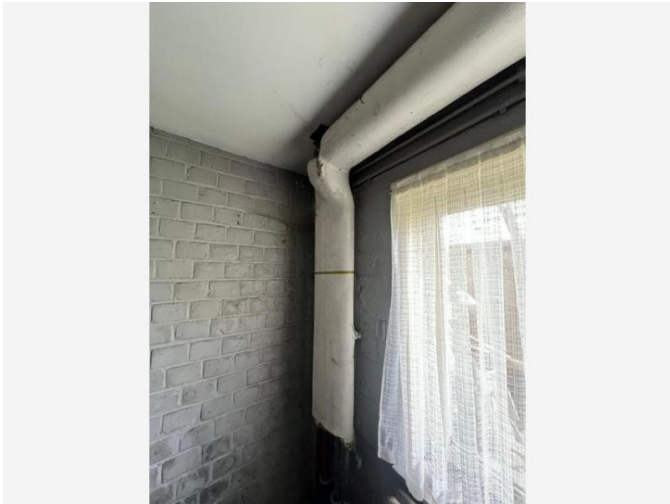
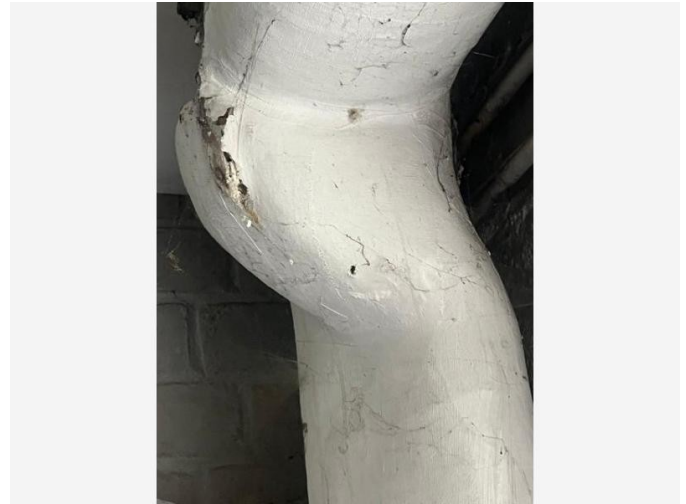
Het asbestmateriaal valt onder de mijlpaal van 2034.

Dringend verwijderen

Eindbeoordeling materiaalrisico	Hoog materiaalrisico en/of hoge kans op vezelvrijgave
---------------------------------	---

Gebondenheid	Categorie 2: niet-hechtgebonden met matrix
Asbestsoort (vezeltype)	Amfibool aanwezig, uitgezonderd crocidoliet
Asbestconcentratie	Hoog ($\geq 50\%$)
Afschermingsgraad van het gehele materiaal	Geheel of deels vrij aan de binnenlucht, maar geen contact met binnenluchtstromen
Toestand van het materiaal	Matig beschadigd, matig verweerd

#	Type	Referentie	Resultaat
1.1	Mengmonster	6 BOCHTEN	Amosiet
1.2	Mengmonster	7 RECHTE STUKKEN	Amosiet

Beschrijving	Leidingisolatie
Omgeving	Binnen
Primaire drager	HVAC infrastructuur en uitrusting
Asbestmateriaal	In-situ afwerkingslagen - Thermische isolatie
Bindmiddel van asbestmateriaal	Gips - kalk
Gebondenheid op basis van bindmiddel	Niet-hechtgebonden
Hoeveelheid (lengte - omtrek - dikte - aantal)	<ul style="list-style-type: none">• 8,00 m - 30,00 cm - 1,00 cm - 1 stuk
Totaal volume	0,024 m ³
Eenvoudig bereikbaar	Ja
Bevestigingswijze	<ul style="list-style-type: none">• Verlijmd, ingegoten, versmeerd
Identificatiemethode	Een monstername door de asbestdeskundige met laboanalyse door een asbestlabo.
Destructieve handeling voor identificatie	Nee

- Zorg voor een veilig beheer. Vermijd het beschadigen van het asbestmateriaal. Controleer de toestand jaarlijks op wijzigingen.

- Hermetische zone (erkend asbestverwijderaar)
Dit betreft een niet hechtgebonden toepassing en dient worden verwijderd door een erkend asbestverwijderaar. Deze zal ter plaatse beslissen of er wordt gebruik gemaakt van de couveusezakmethode of hermetische zone

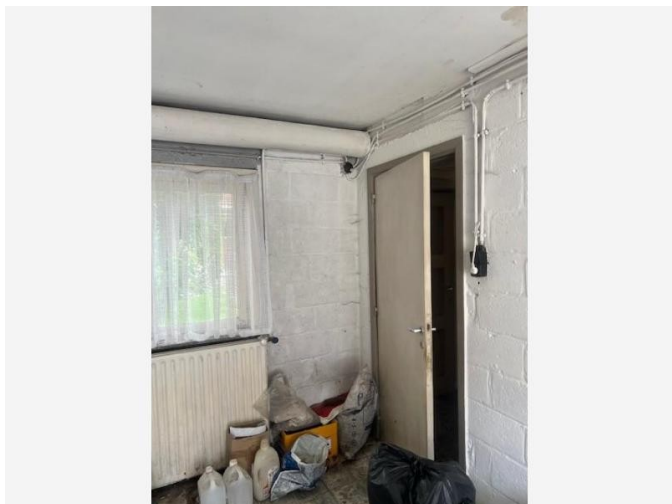
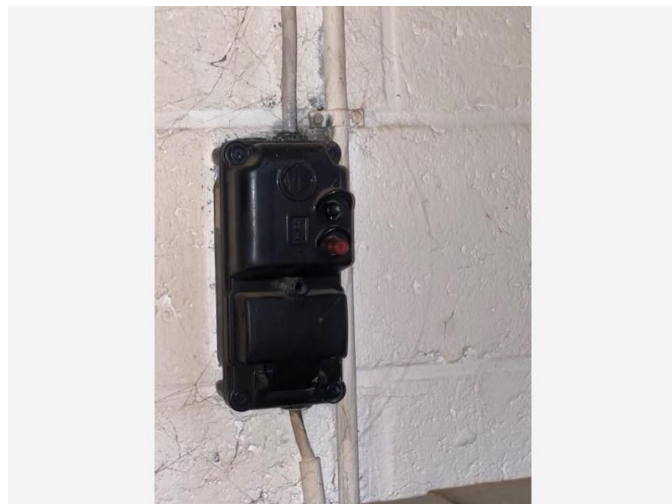
Het asbestmateriaal valt onder de mijlpaal van 2040.

Verwijderen

Eindbeoordeling materiaalrisico	Verhoogd materiaalrisico en/of verhoogde kans op vezelvrijgave
---------------------------------	--

Gebondenheid	Categorie 1: hechtgebonden in oorsprong
Asbestsoort (vezeltype)	Crocidoliet aanwezig
Asbestconcentratie	Laag (< 50%)
Afschermingsgraad van het gehele materiaal	Geheel of deels vrij aan de binnenlucht, maar geen contact met binnenluchtstromen
Toestand van het materiaal	Licht beschadigd, licht verweerd. Intacte calciumsilicaatplaat of materiaal met categorie 3-gebondenheid

Beschrijving	Bakelieten schakelaars in garage
Omgeving	Binnen
Primaire drager	Communicatie en elektrische infrastructuur en uitrusting
Asbestmateriaal	Plaat, paneel, tablet - Type Bakeliet
Bindmiddel van asbestmateriaal	Kunststof of -hars
Gebondenheid op basis van bindmiddel	Hecht
Hoeveelheid (oppervlakte - dikte - aantal)	<ul style="list-style-type: none">• 0,10 m² - 0,30 cm - 4 stuks• 0,30 m² - 0,30 cm - 1 stuk
Totaal volume	0,002 m ³
Eenvoudig bereikbaar	Ja
Bevestigingswijze	<ul style="list-style-type: none">• Geschroefd
Identificatiemethode	<p>De asbestdeskundige beoordeelt het materiaal als asbestverdacht en dus asbesthoudend, en dit zonder monstername.</p> <p>Motivatie: De monstername brengt andere schade aan dan schade die inherent is aan de monstername.</p>
Destructieve handeling voor identificatie	Nee

- Zorg voor een veilig beheer. Vermijd het beschadigen van het asbestmateriaal. Controleer de toestand jaarlijks op wijzigingen.

- Eenvoudige handelingen: mag via doe-het-zelf of door werknemer(s) met opleidingsattest eenvoudige handelingen
Bakelieten schakelaars zijn hechtgebonden materiaal dat via doe het zelf kan worden verwijderd. Evenwel dienen de voor schriften inzake verwijdering incl de aan te wenden Persoonlijke Beschermingsmiddelen worden aangewend. Zie OVAM.BE

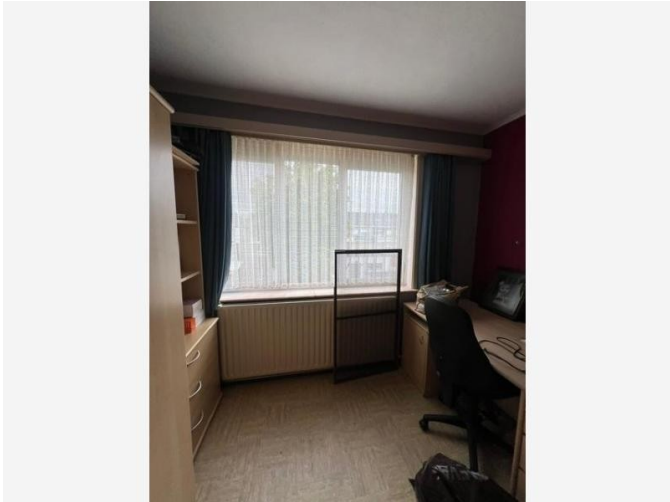
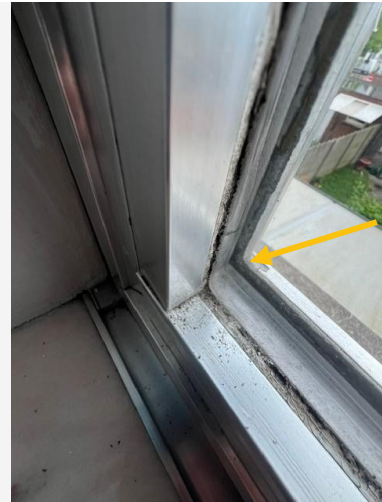
Fiche 3: Afdichtingsmateriaal (mastiek, kit, ...)schrijnwerk woning zie notitie

Het asbestmateriaal valt onder de mijlpaal van 2040.

Verwijderen

Eindbeoordeling materiaalrisico	Verhoogd materiaalrisico en/of verhoogde kans op vezelvrijgave
---------------------------------	--

Gebondenheid	Categorie 1: hechtgebonden in oorsprong
Asbestsoort (vezeltype)	Alleen chrysotiel aanwezig
Asbestconcentratie	Laag (< 50%)
Afschermingsgraad van het gehele materiaal	Geheel of deels vrij aan binnenluchtstromen
Toestand van het materiaal	Matig beschadigd, matig verweerd

#	Type	Referentie	Resultaat
3.1	Puntmonster	3	Chrysotiel

Beschrijving	Afdichtingsmateriaal (mastiek, kit, ...)schrijnwerk woning zie notitie
Omgeving	Grenst aan binnen- en buitenlucht
Primaire drager	Wandopening verticaal (raam, deur, ...)
Asbestmateriaal	In-situ afwerkingslagen - Pasta, stopverf, voegsel, stopsel, vulsel, mastiek, kitten, ...
Bindmiddel van asbestmateriaal	Kitten, mastiek, pasta
Gebondenheid op basis van bindmiddel	Hecht
Hoeveelheid (gewicht - aantal)	<ul style="list-style-type: none">• 0,45 kg - 1 stuk• 0,45 kg - 1 stuk• 0,75 kg - 1 stuk
Totaal gewicht	1,65 kg
Eenvoudig bereikbaar	Ja
Bevestigingswijze	<ul style="list-style-type: none">• Verlijmd, ingegoten, versmeerd
Identificatiemethode	Een monstername door de asbestdeskundige met laboanalyse door een asbestlabo.
Destructieve handeling voor identificatie	Nee
Opmerking	Betreft de ramen achterzijde woning op de verdieping en op de gelijkvloers living achterzijde naar de tuin. Raam keuken werd vervangen.

- Zorg voor een veilig beheer. Vermijd het beschadigen van het asbestmateriaal. Controleer de toestand jaarlijks op wijzigingen.

- Eenvoudige handelingen: mag via doe-het-zelf of door werknemer(s) met opleidingsattest eenvoudige handelingen
Hechtgebonden toepassing lag via doe het zelf worden verwijderd. Echter zal deze verwijdering het vervangen van de ramen vereisen.

Dit zal gebeuren door een beroepspersoon. Die dan evenwel moet de nodige OPLEIDING DIEN TE BESCHIKKEN;

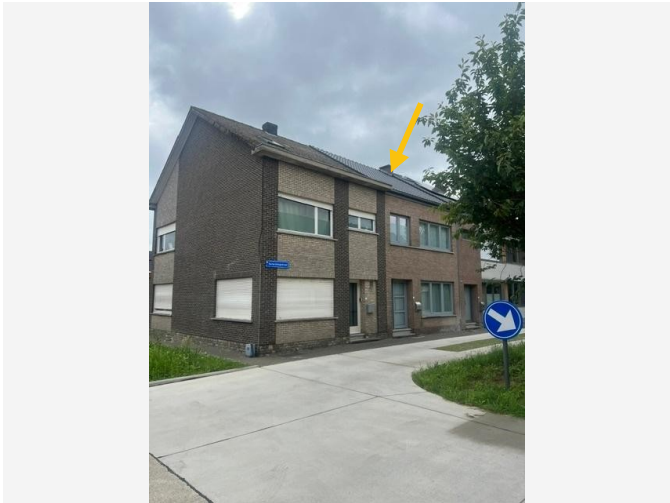
Tijdelijke beperking

Reden: Het te onderzoeken materiaal situeert zich hoger dan 3,50 m te rekenen vanaf een veilige ondergrond

Uitleg van de asbestdeskundige: Middellange termijn gezien deze met behulp van een hoogwerker kunnen worden geïnspecteerd. Evenwel is dan nog geen volledige risicobeoordeling over de ganse lengte mogelijk.

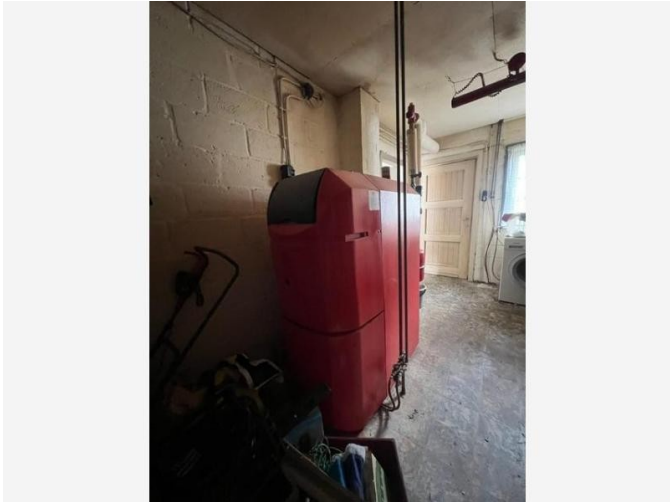
Fiche 5: Materialen aan de stookketel (dichtingen, isolerend materiaal, ...)

Tijdelijke beperking

Reden: Er is geen volledige risicobeoordeling mogelijk

Uitleg van de asbestdeskundige: Enkel met demontage van de stookketel kan worden gezien of er zich dichtingen of isolerend materiaal bevinden die asbesthoudend kunnen zijn.

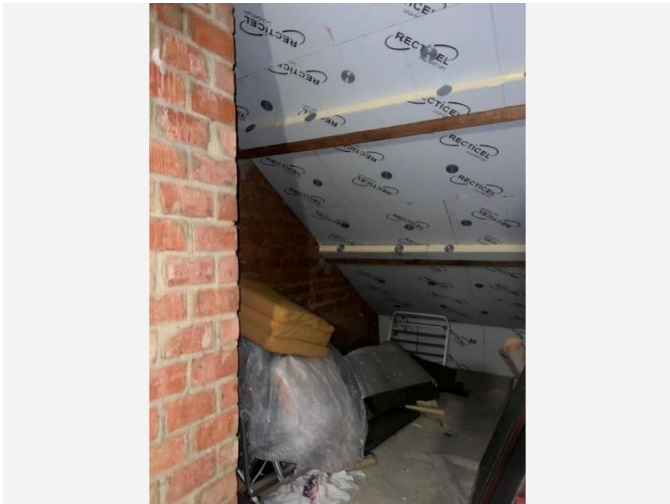
Permanente beperking

Reden: Er is geen volledige risicobeoordeling mogelijk

Uitleg van de asbestdeskundige: Volledige zolder afgedekt met isolatie materiaal. Geen plaats gevonden waar deze kan worden verwijderd.

Het dak werd vernieuwd en geïsoleerd.

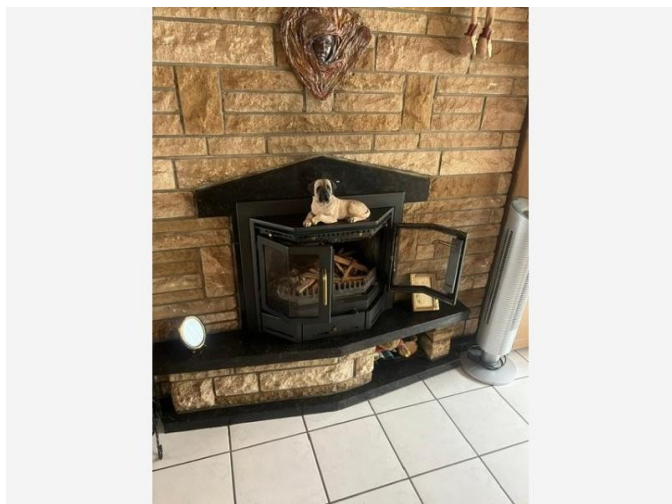
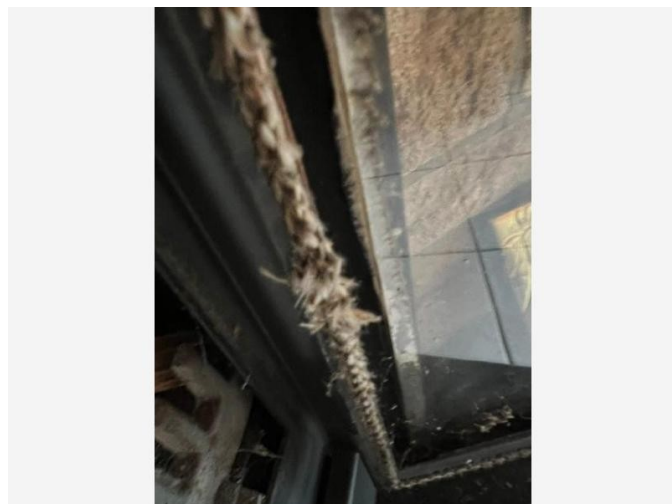
Fiche 7: Isolerende koord in kachel

Geen asbest

#	Type	Referentie	Resultaat
7.1	Puntmonster	4	Geen asbest

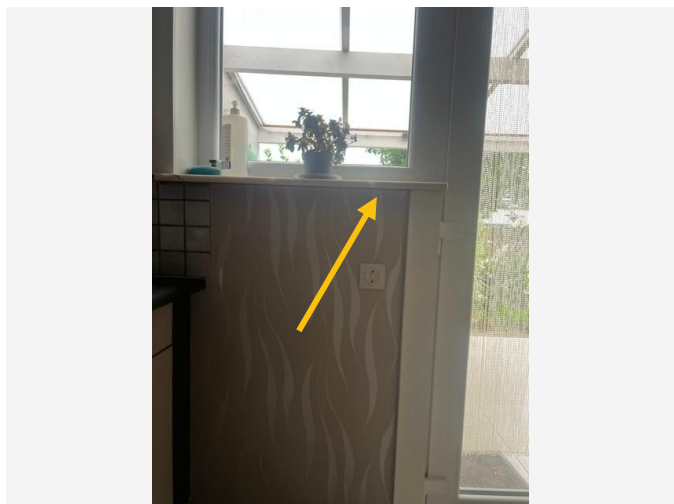
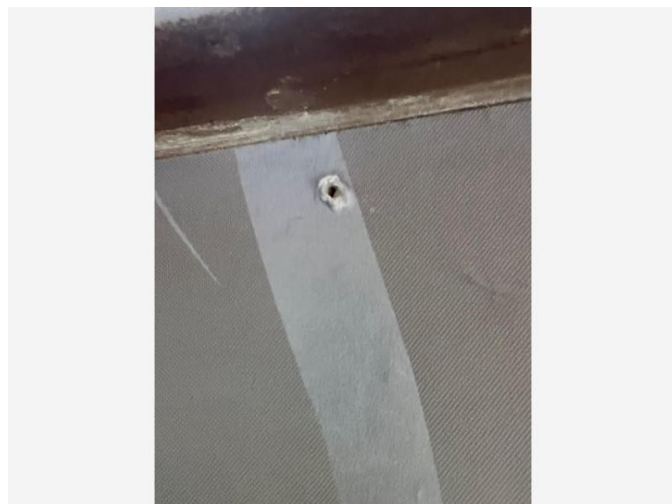
Fiche 8: Pleisterwerk WAND

Geen asbest

#	Type	Referentie	Resultaat
8.1	Mengmonster	1	Geen asbest

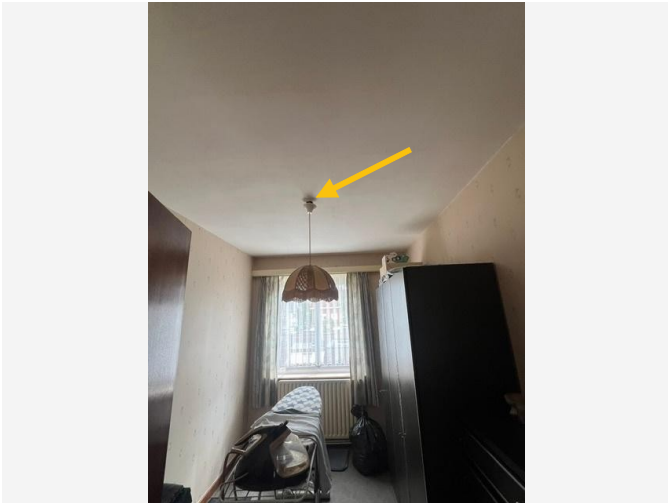
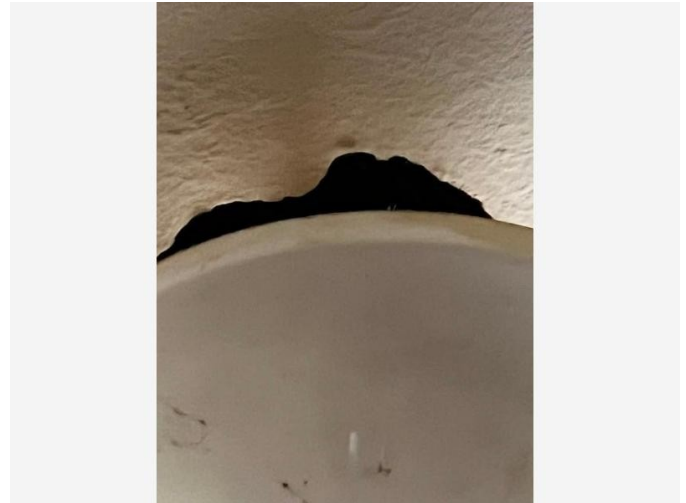
Fiche 9: Pleisterwerk plafond

Geen asbest

#	Type	Referentie	Resultaat
9.1	Mengmonster	2	Geen asbest

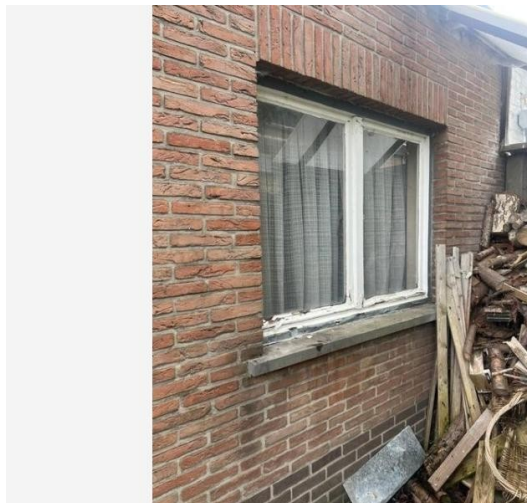
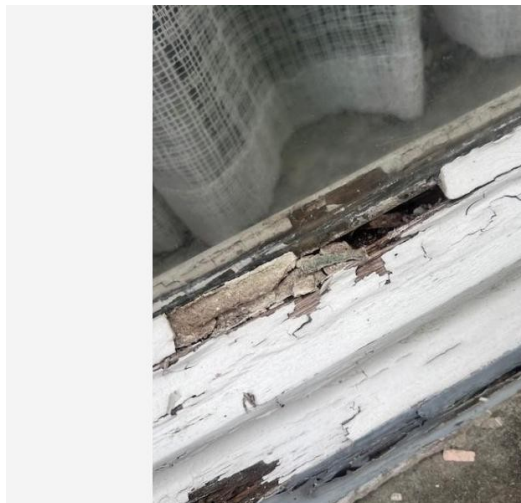
Fiche 10: Afdichtingsmateriaal (mastiek, kit, ...)schrijnwerk garage

Geen asbest

#	Type	Referentie	Resultaat
10.1	Puntmonster	8	Geen asbest

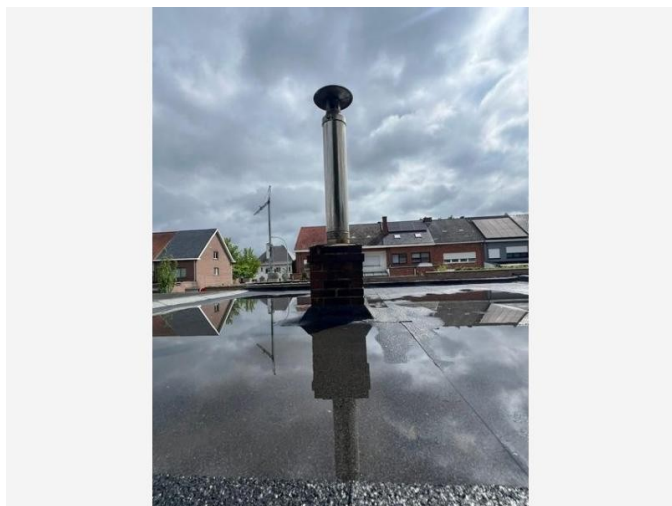
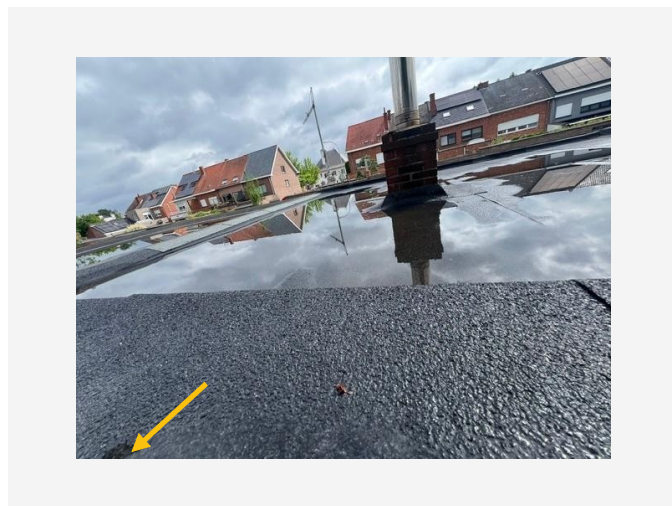
Fiche 11: Roofing dak garage

Geen asbest

#	Type	Referentie	Resultaat
11.1	Puntmonster	5	Geen asbest
