# Asbestinventarisatetest

Pijkestraat 25, 9041 Gent

Attestnummer : 20260602-000140.000

**Niet-asbestveilig**

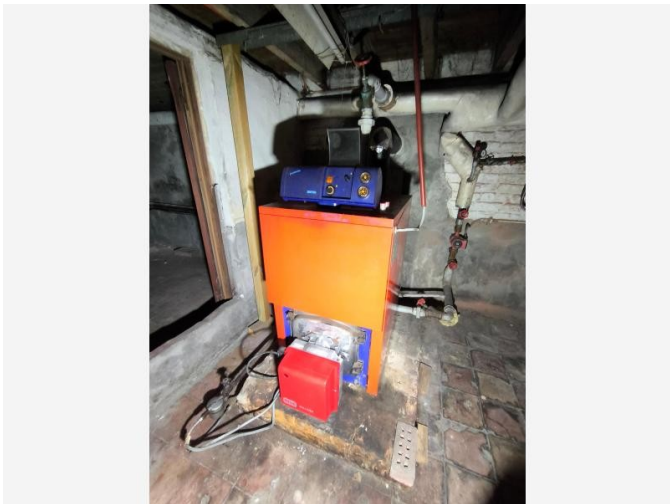
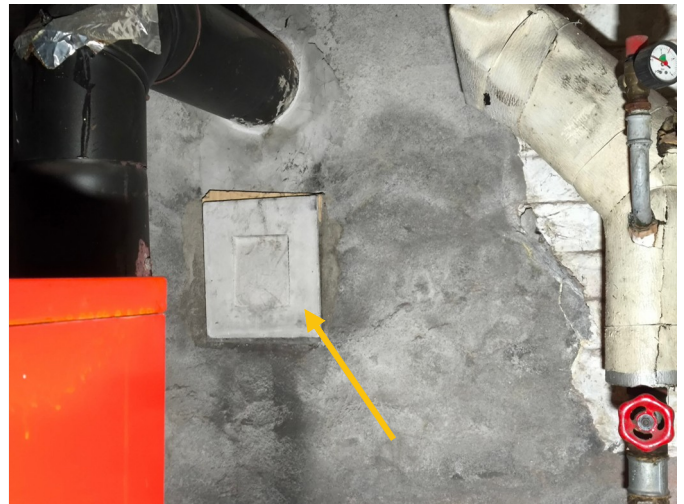
| Opmerking | <p>De koord is visueel vastgesteld als asbestverdacht , er werd geen monster genomen owv de dichting te behouden.De vermelde oppervlaktes, lengtes en volumes betreffen een beredeneerde schatting. Er worden geen rechten verleend aan deze oppervlaktes/lengtes/volumes.</p> |

- Eenvoudige handelingen: mag via doe-het-zelf of door werknemer(s) met opleidingsattest eenvoudige handelingen  
Het roetluikje kan voorzichtig uitgeschoven of losgebeiteld worden , extra bevochtigen om stof te voorkomen

Roetluik opening (houder - kader) Standaard dragen van de nodige wegwerp beschermingsmiddelen FFP 3 masker , handschoenen en tyvec CAT III type 5-6 , afwasbaar schoeisel Extra bevochtigen van de

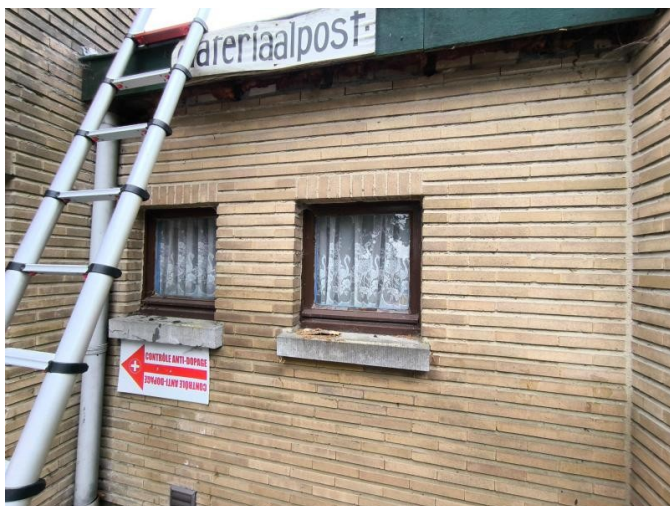
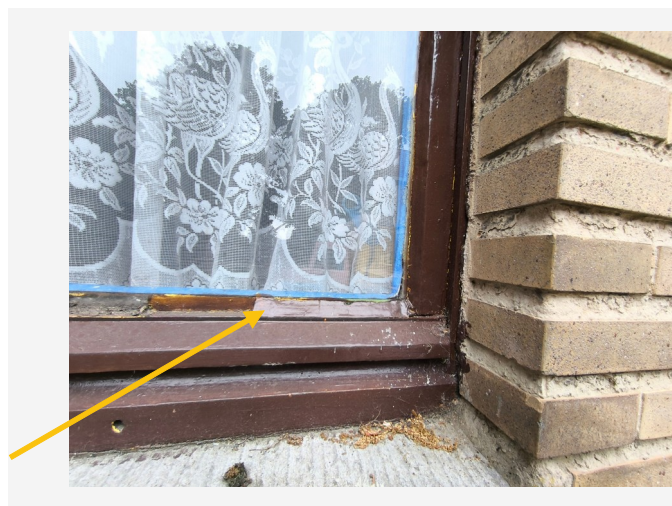
| Opmerking | <p>De vermelde oppervlaktes,langtes en volumes betreffen een beredeneerde schatting. Er worden geen rechten verleend aan deze oppervlaktes/lengtes/volumes.</p> <p>Het is moeilijk te bepalen of de bakeliettoepassingen in de woning ook effectief asbesthoudend zijn (het kan ook gaan om de asbestvrije variant).</p> <p>Er werd geen monster genomen owv beschadiging aan een elektrisch gerelateerde toepassing, extra controle bij verwijdering van het verdacht materiaal.</p> <p>De toepassingen zijn in verschillende ruimtes/constructie aanwezig, enkele toepassingen zijn aangeduid op de plannen</p> |

Mag en wil uzelf verwijderen: Zorg er dan voor dat: -u zich vooraf goed informeert op [www.asbestinfo.be](http://www.asbestinfo.be) -u zich beschermt met een FFP3 mondmasker, wegwerphandschoenen, wegwerpoveral Cat III type 5-6, afspoelbaar schoeisel -er geen minderjarigen of derden aanwezig zijn -u beschikt over PE-folie en zakken om loskomende deeltjes en het afval op te vangen en te verpakken -u beschikt over een vernevelaar (water) of fixeermiddel om het abestmateriaal te bevochtigen tijdens de volledige duur van de werken -u weet hoe u asbestmateriaal veilig kan demonteren zonder stof of breuken -u beschikt over natte doeken om eventuele resten en stof weg te nemen

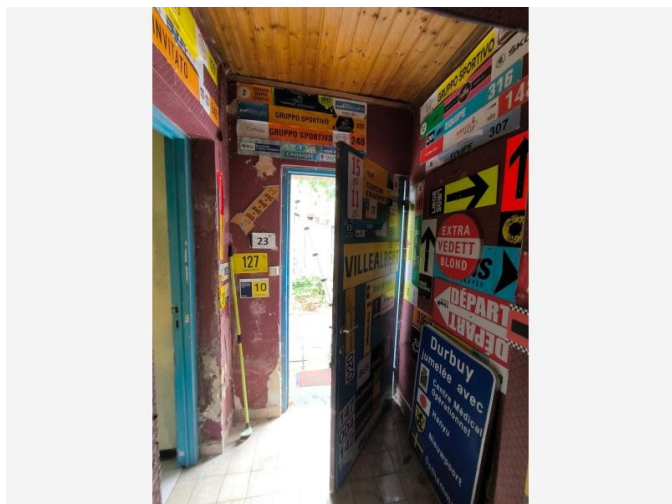
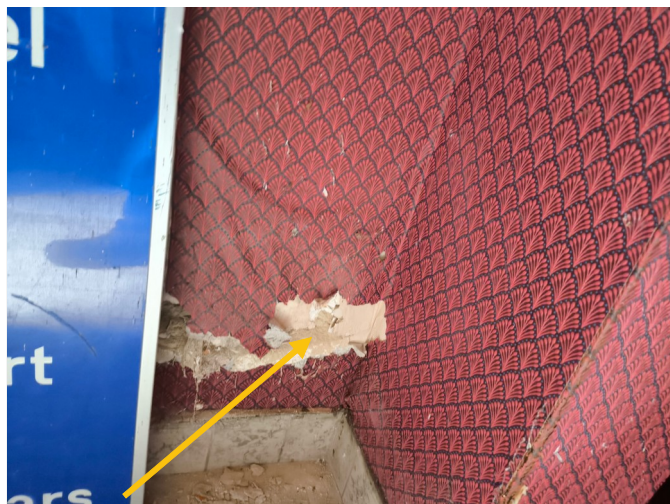
## Fiche 23: Muurpleister 2 garage

Geen asbest

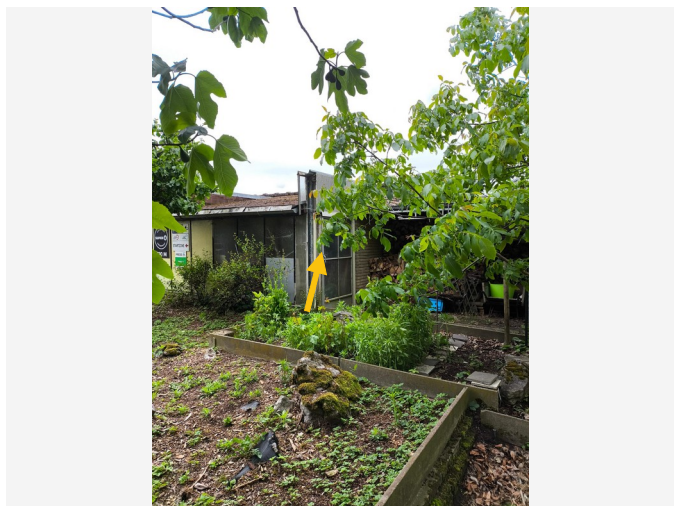
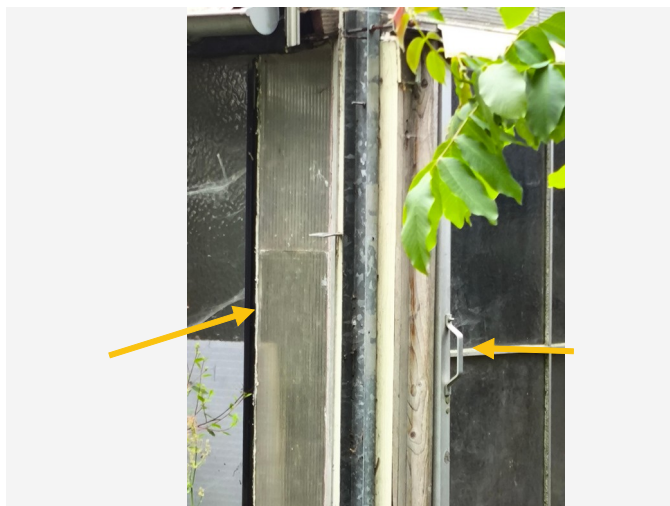
## Fiche 24: Kit 5 kozijn-glas (garage)

Geen asbest

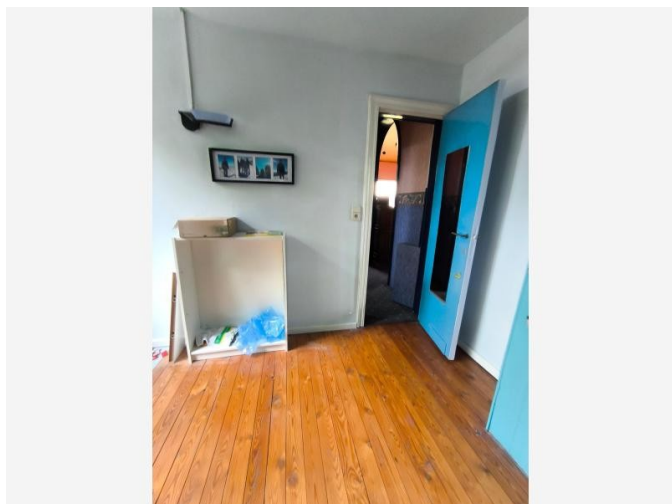
## Fiche 32: Muurpleister 1 woning

Geen asbest

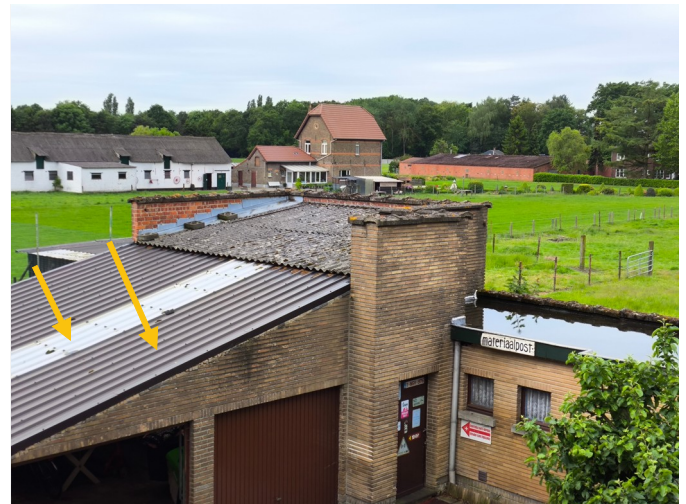
## Fiche 38: Dakbedekking dak 9 en 5 niet verdacht.

| Beschrijving | Notitie | Terug te vinden op plannen |
|---|---|---|
| Fiche 38: Dakbedekking dak 9 en 5 niet verdacht. | De dakbedekking wordt gecontroleerd. deze bestaat uit ...staal / kunststof..... en bevat geen asbest verdachte materialen. | Plan 2.3: garage dakplan |

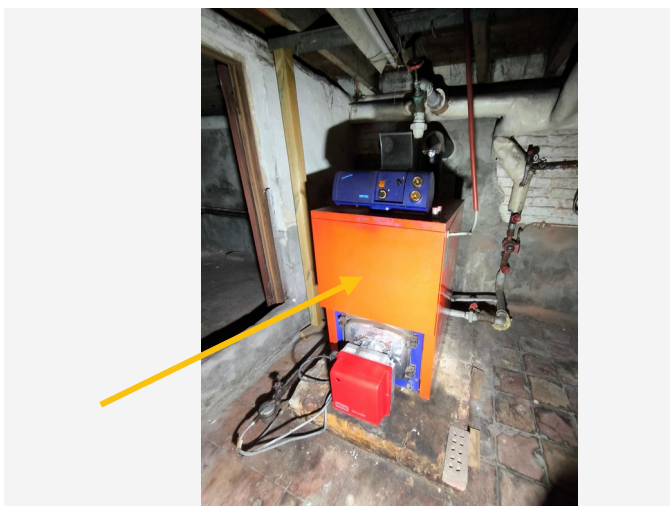
## Fiche 41: HVAC-installatie: staat niet vermeld in het IAD bronnenboek

| Beschrijving | Notitie | Terug te vinden op plannen |
|---|---|---|
| Fiche 41: HVAC-installatie: staat niet vermeld in het IAD bronnenboek | De ketel van het merk sime werd opgezocht in het IAD Online bronnenboek, er zijn geen resultaten gevonden . Laat de ketel controleren door een opgeleid techniker (basis 8u asbest) | Plan 1.1: Woning plan-1 |
