# Asbestinventarisatattest

Pompstraat 16/0103, 3012 Leuven

Attestnummer : 20260720-000058.000

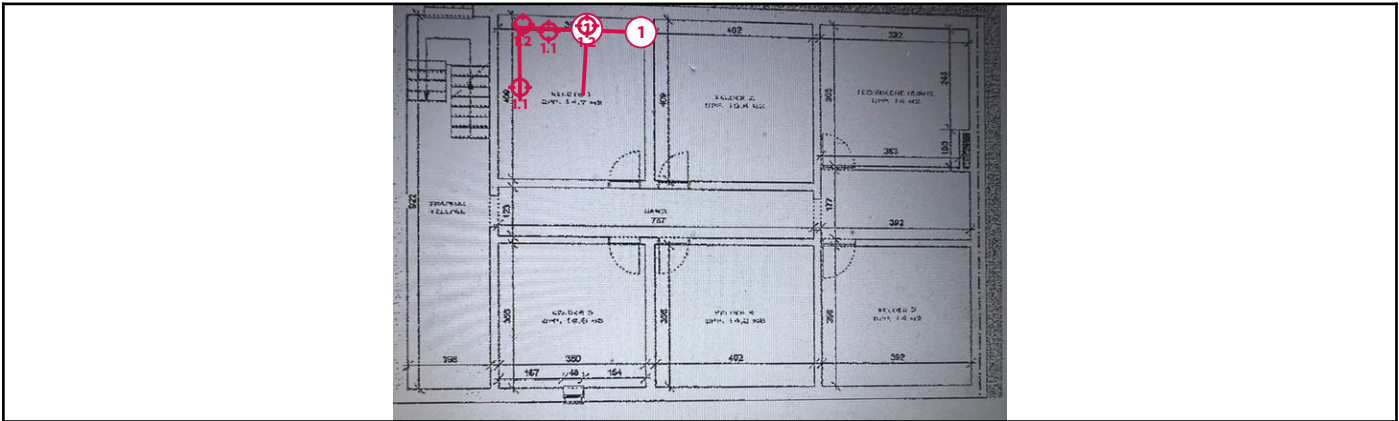
# Plan 1.1: KELDER 1

| Beschrijving | Type | Actie |
|---|---|---|
| 1. Leidingisolatie | Asbestmateriaal | Dringend verwijderen |
| 1.1 Code: 3 rechte stukken | Mengmonster | - |
| 1.2 Code: 4 bochten | Mengmonster | - |

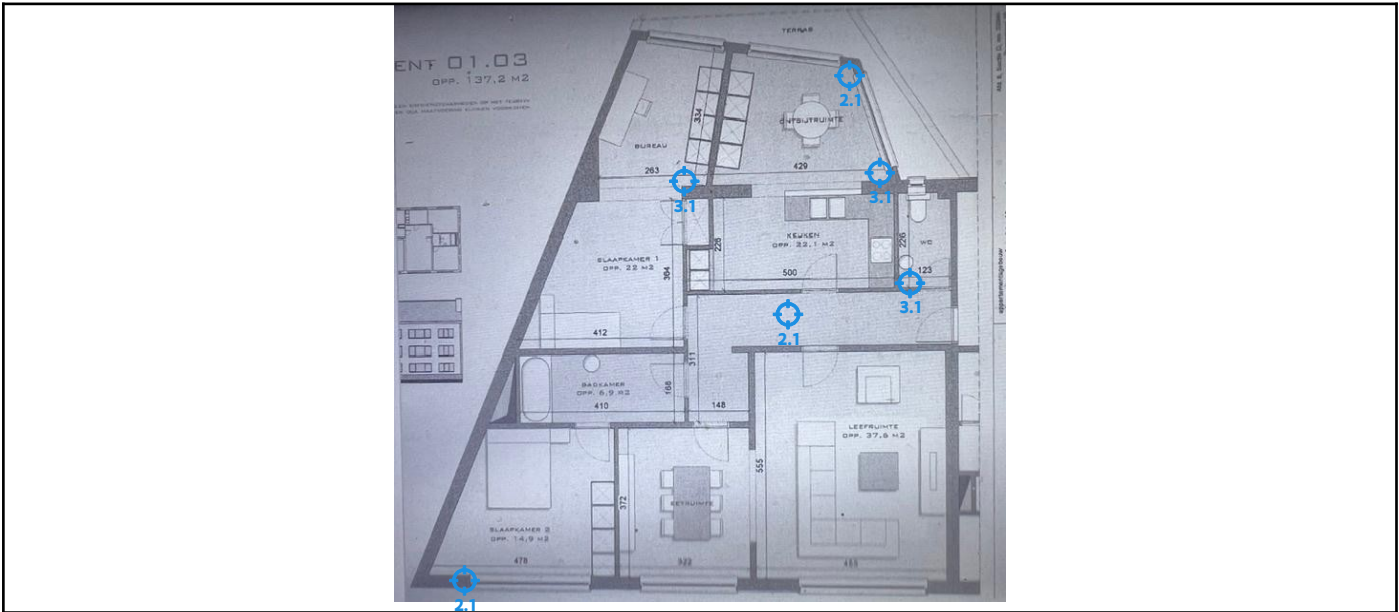
# Plan 1.2: Appartement 0103

| Beschrijving | Type | Actie |
|---|---|---|
| 2. Pleisterwerk plafond | Geen asbest | - |
| 3. Pleisterwerk wand | Geen asbest | - |

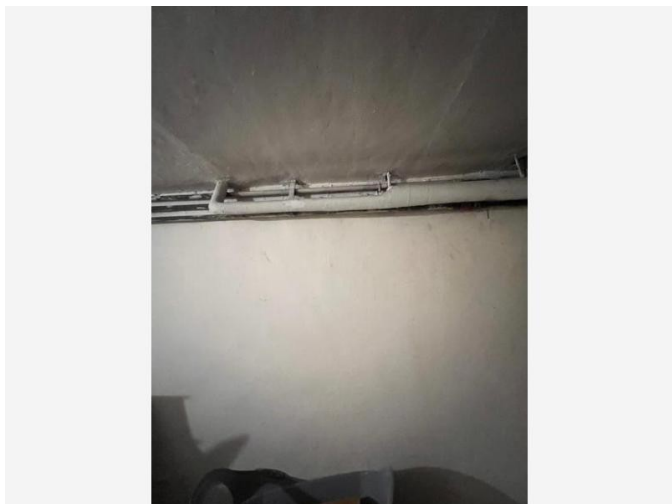
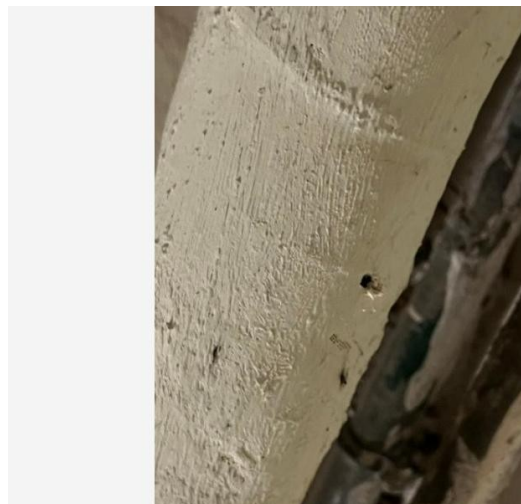
Overzichtsfoto

Detailfoto

| Eindbeoordeling materiaalrisico | Hoog materiaalrisico en/of hoge kans op vezelvrijgave |

| Gebondenheid | Categorie 2: niet-hechtgebonden met matrix |
| Asbestsoort (vezeltype) | Amfibool aanwezig, uitgezonderd crocidoliet |
| Asbestconcentratie | Hoog ( $\geq 50\%$ ) |
| Toestand van het materiaal | Matig beschadigd, matig verweerd |

| # | Type | Referentie | Resultaat |
|---|---|---|---|
| 1.1 | Mengmonster | 3 rechte stukken | Amosiet |
| 1.2 | Mengmonster | 4 bochten | Amosiet |

**Dringend verwijderen**

- Zorg voor een veilig beheer. Vermijd het beschadigen van het asbestmateriaal. Controleer de toestand jaarlijks op wijzigingen.
- Voer binnenluchtmetingen uit om actuele blootstellingsrisico's in de binnenlucht te monitoren.

- Hermetische zone (erkend asbestverwijderaar)  
deze leidingisolatie betreft een niet-hechtgebonden toepassing. Niet-hechtgebonden toepassingen kunnen enkel worden verwijderd door een erkend asbestverwijderaar. Deze zal dan de methodiek van verwijdering bepalen.

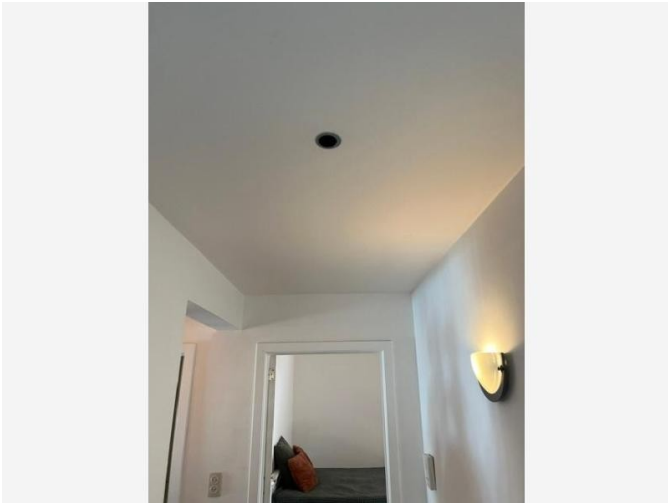
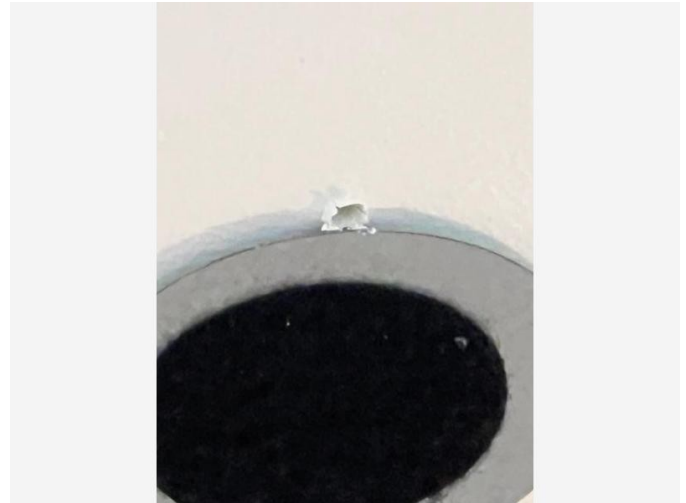
## Fiche 2: Pleisterwerk plafond

Overzichtsfoto

Detailfoto

Geen asbest

| # | Type | Referentie | Resultaat |
|---|---|---|---|
| 2.1 | Mengmonster | 2 | Geen asbest |

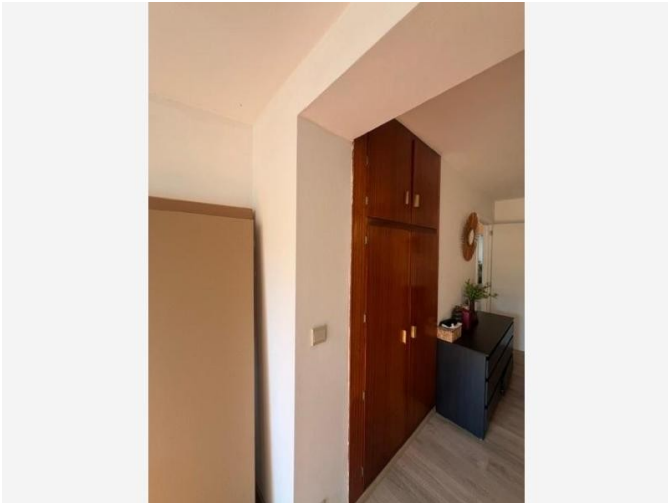
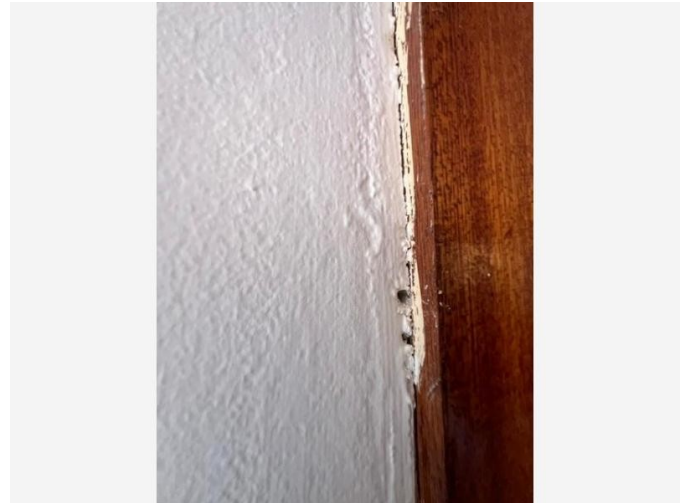
## Fiche 3: Pleisterwerk wand

Overzichtsfoto

Detailfoto

Geen asbest

| # | Type | Referentie | Resultaat |
|---|---|---|---|
| 3.1 | Mengmonster | 1 | Geen asbest |
