# Asbestinventarisatetest

Steenweg op Gelrode 46, 3110 Rotselaar

Attestnummer : 20230912-000304.000

Uitgegeven op : 12.09.2023

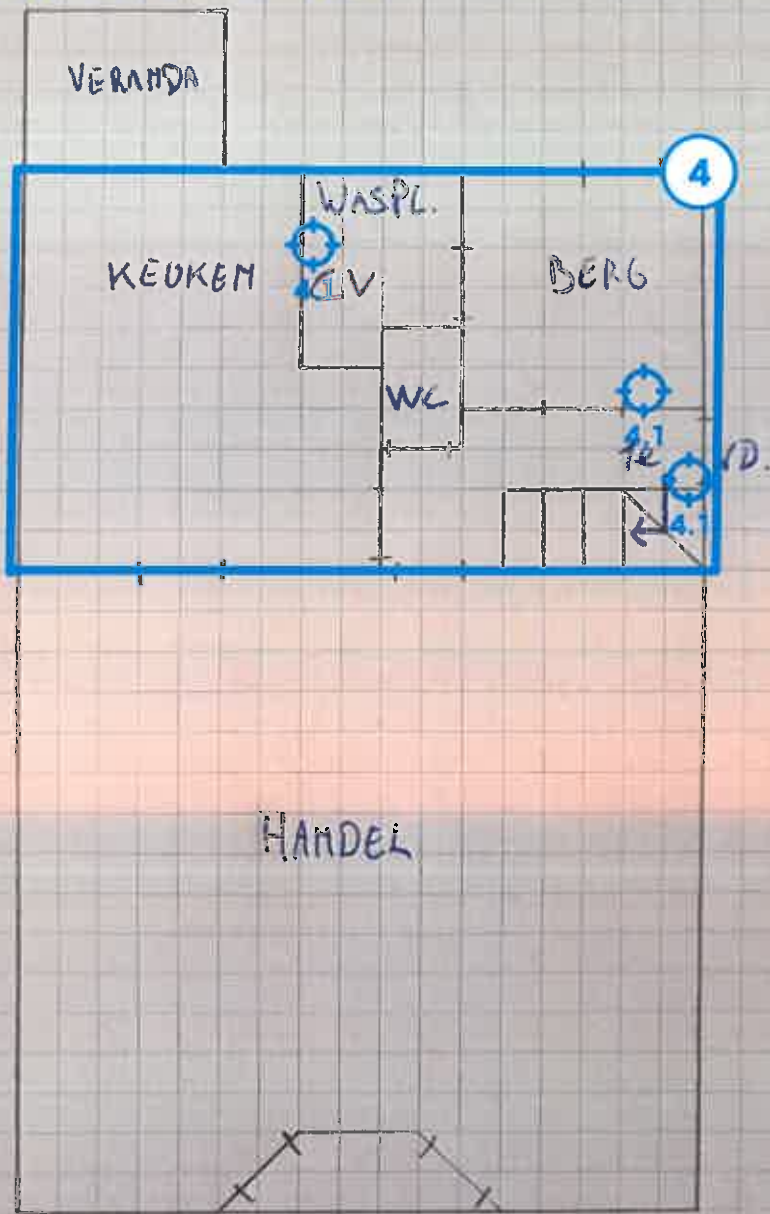
# Plan 1.2: Gelijkvloers

Enkel pleisterwerk plafond zichtbaar in het woongedeelte,  
Excl de veranda en handel.

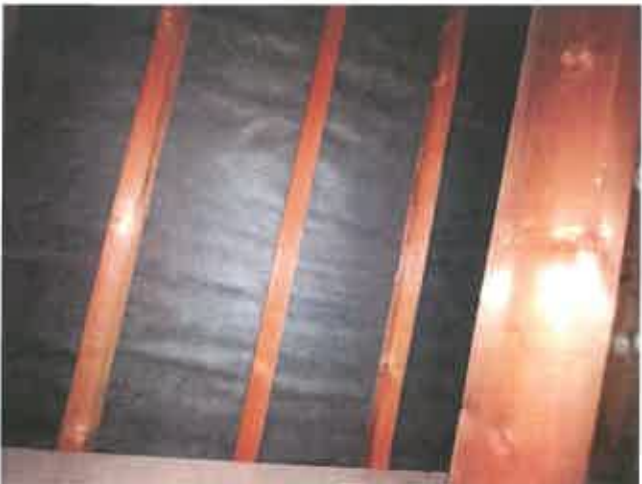
# Fiche 1: Onderdak gecontroleerd

Het onderdak werd gecontroleerd. Plastiek folie zichtbaar, geen platen.

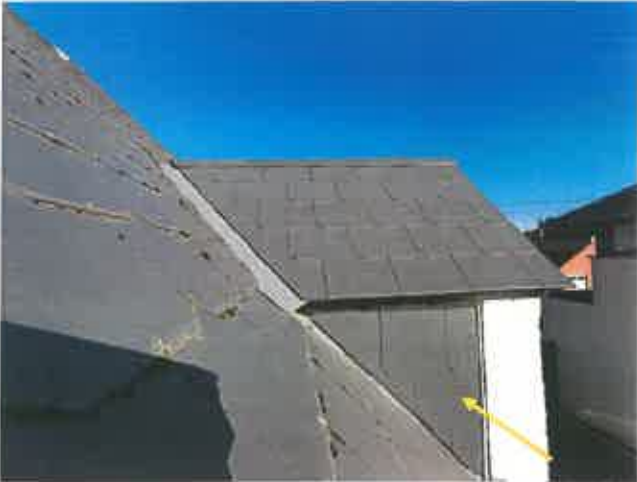
## Fiche 2: Dakkapellen gevelleien

Geen asbest

| Opmerking | In 2015 werd heel het dak en de dakkapel leien vervangen: zie bewijsdocument in bijlage. |

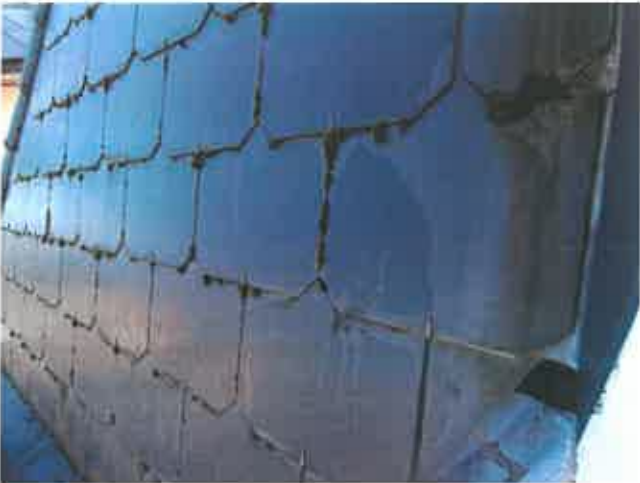
## Fiche 3: Dak leien

Geen asbest

| Opmerking | De leien zijn vervangen in 2015, zie bewijsdocument in bijlage. |

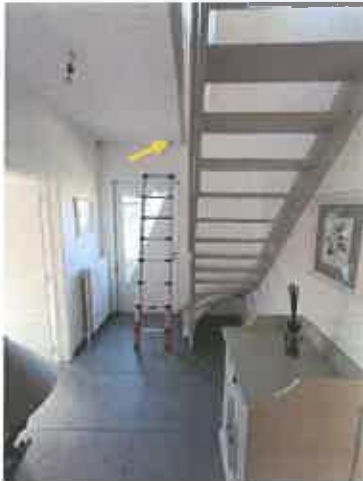
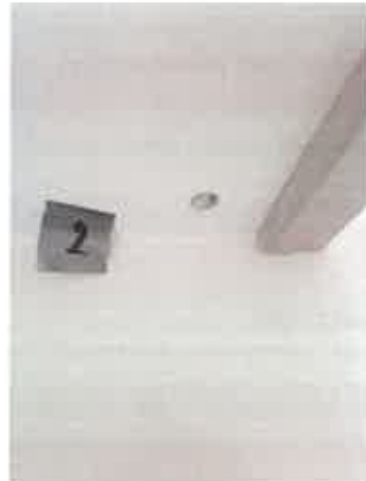
## Fiche 4: Pleisterwerk plafond

Geen asbest

| <b>Opmerking</b> | Enkel pleisterwerk plafond zichtbaar op het gelijkvloers, excl de handelsruimte en de veranda. |

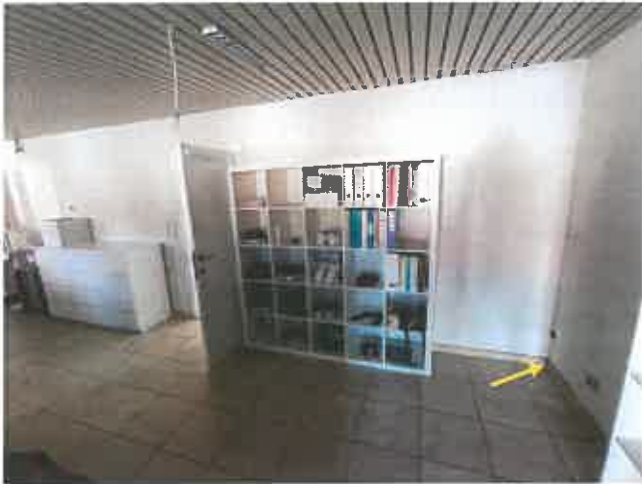
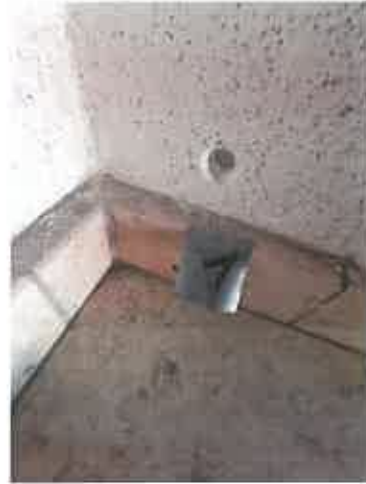
## Fiche 5: Pleisterwerk muur

Geen asbest
