# Asbestinventarisatattest

Oplintersesteenweg 403, 3300 Tienen

Attestnummer : 20260730-000364.000

**Asbestveilig** (maar niet asbestvrij)

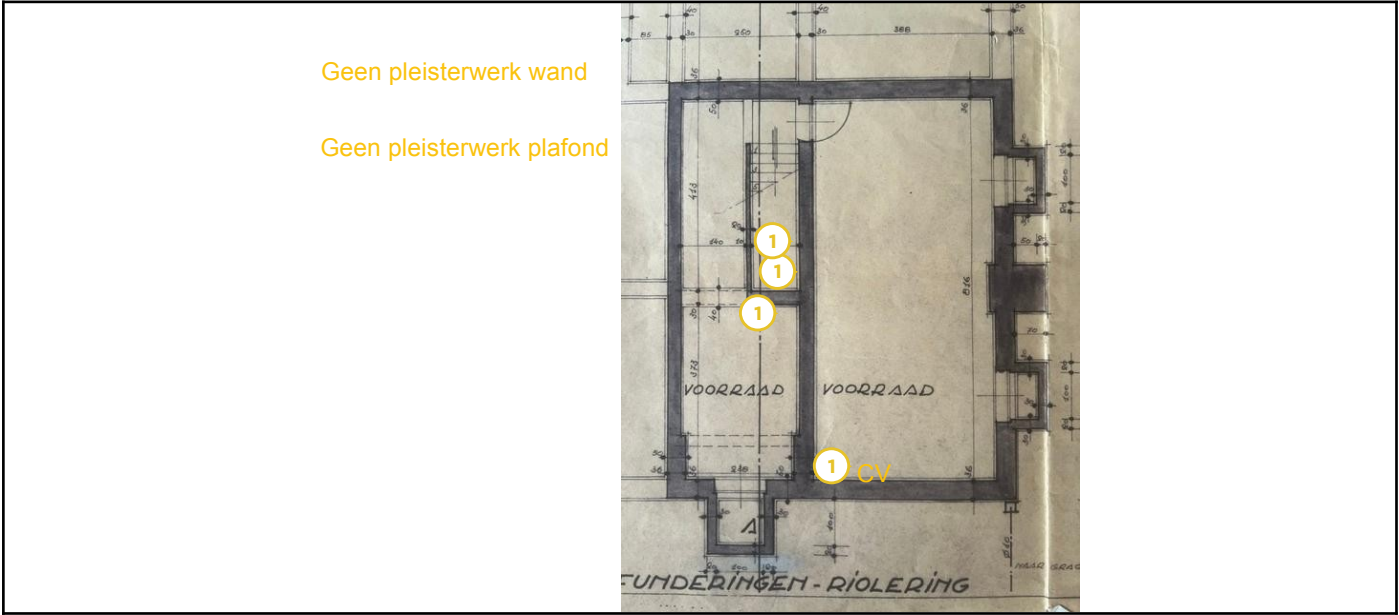
# Plan 1.1: Kelder

| Beschrijving | Type | Actie |
|---|---|---|
| 1. Bakelieten schakelaars aan trap in kelder en kelder | Asbestmateriaal | Zorgvuldig beheren |
| 4. Materialen aan de stookketel (dichtingen, isolerend materiaal, ...) | Beperking | - |

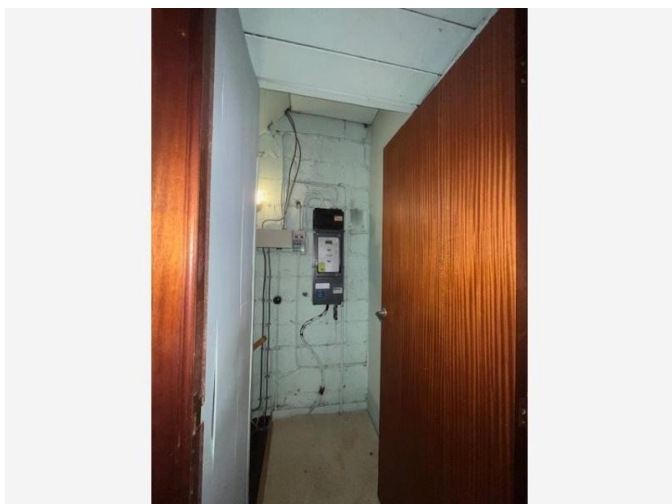
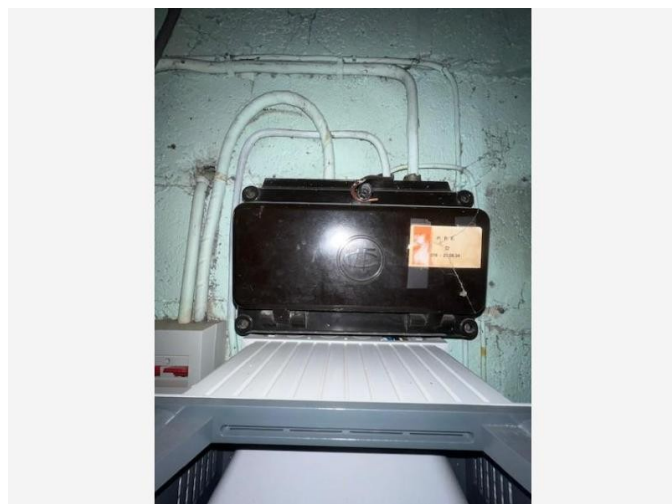
# Fiche 1: Bakelieten schakelaars aan trap in kelder en kelder

Het asbestmateriaal valt onder de mijlpaal van 2040.

| Eindbeoordeling materiaalrisico | Laag materiaalrisico en/of verlaagde kans op vezelvrijgave |

| Asbestsoort (vezeltype) | Crocidoliet aanwezig |
| Toestand van het materiaal | Onbeschadigd, niet verweerd |

| Beschrijving | Bakelieten schakelaars aan trap in kelder en kelder |

- Zorg voor een veilig beheer. Vermijd het beschadigen van het asbestmateriaal. Controleer de toestand jaarlijks op wijzigingen.

toepassingen in glassal zijn een hechtgebonden toepassing. Deze kunen via doe het zelf w verwijderd. Evenwel dienen de voorschriften inzake verwijderingsmethodiek en de aan te wenden persoonlijke beschermingsmiddelen worden gerespecteerd. zie ook ovam.be

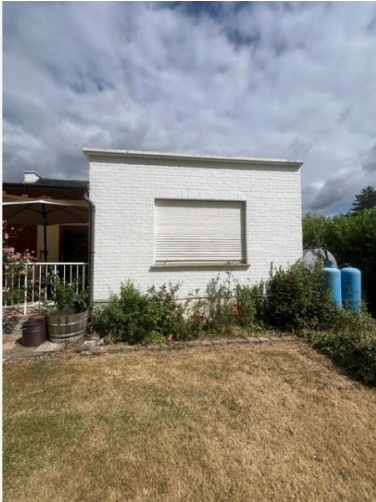
## Fiche 2: Dakbedekking - plat dak achteraan op woning

**Reden:** Het te onderzoeken materiaal situeert zich hoger dan 3,50 m te rekenen vanaf een veilige ondergrond

**Uitleg van de asbestdeskundige:** Mits aanwenden van een aangepaste ladder of een hoogtewerker kan het dak worden geïnspecteerd. Evenmin ramen aan de achterzijde om een foto te nemen of om het dak te betreden.

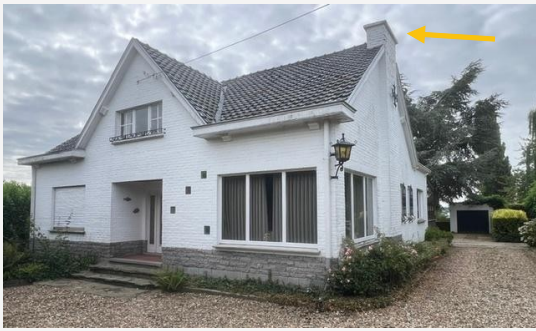
**Reden:** Het te onderzoeken materiaal situeert zich hoger dan 3,50 m te rekenen vanaf een veilige ondergrond

**Uitleg van de asbestdeskundige:** Mits aanwending van een hoogwerker kunnen de rookgaskanalen worden geïnspecteerd. Evenwel niet over de ganse lengte.

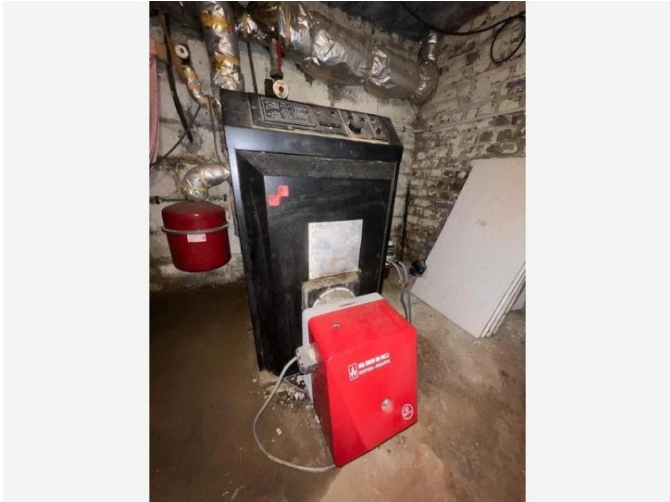
## Fiche 4: Materialen aan de stookketel (dichtingen, isolerend materiaal, ...)

**Reden:** Er is geen volledige risicobeoordeling mogelijk

**Uitleg van de asbestdeskundige:** Verwarmingsketels van voor 2001 kunnen asbesthoudende pakkingen bevatten. In het kader van een niet-destructief onderzoek kan een stookolieketel niet worden gedemonteerd om de pakkingen te inspecteren.

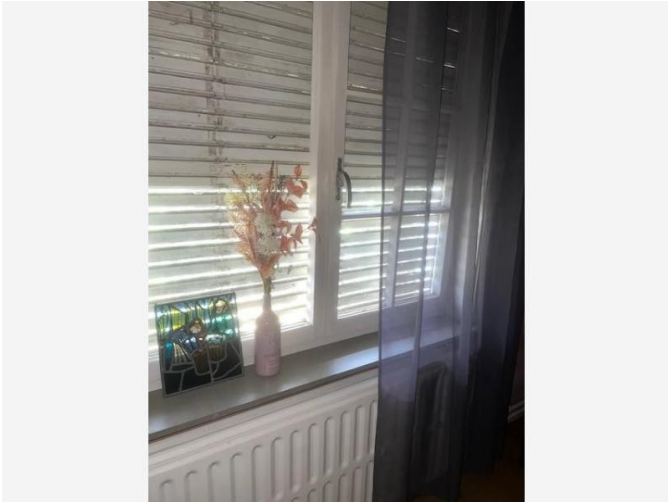
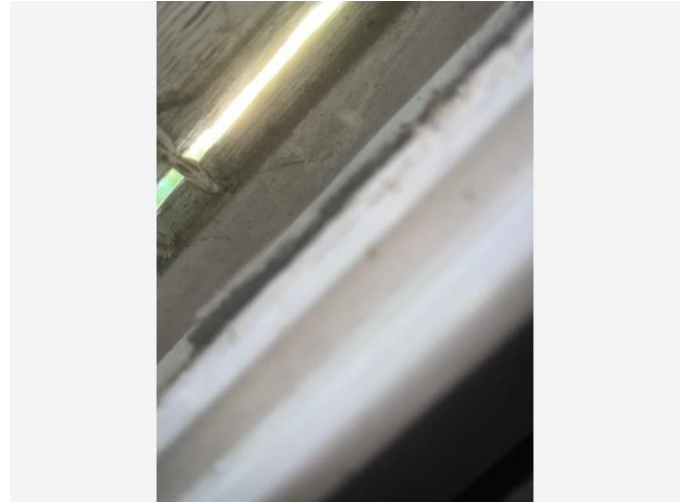
## Fiche 5: Afdichtingsmateriaal (mastiek, kit, ...) aan schrijnwerk

Geen asbest

| # | Type | Referentie | Resultaat |
|---|---|---|---|
| 5.1 | Puntmonster | 3 | Geen asbest |

| Opmerking | Deel van de ramen zijn vernieuwd op de gelijkvloers. Verdieping zijn nog de originele ramen. Zie aanduiding op de plannen. Monster genomen van afdichtingraam in slaapkamer links van voordeur bij binnenkomst van de woning. |

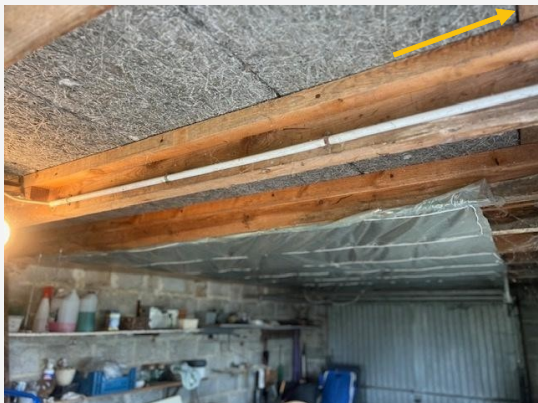
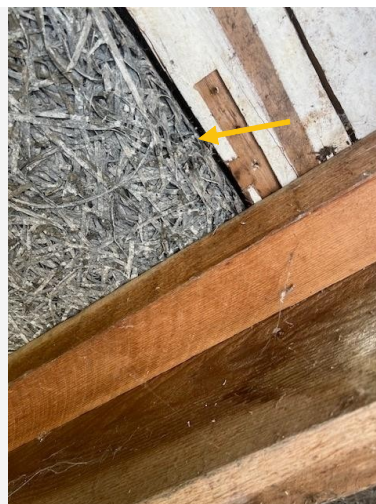
## Fiche 6: Onderdak bijgebouw/garage

Geen asbest

| # | Type | Referentie | Resultaat |
|---|---|---|---|
| 6.1 | Puntmonster | 5 | Geen asbest |

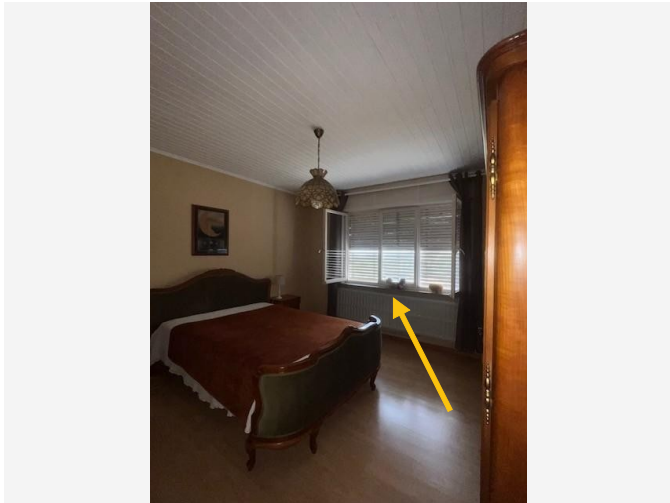
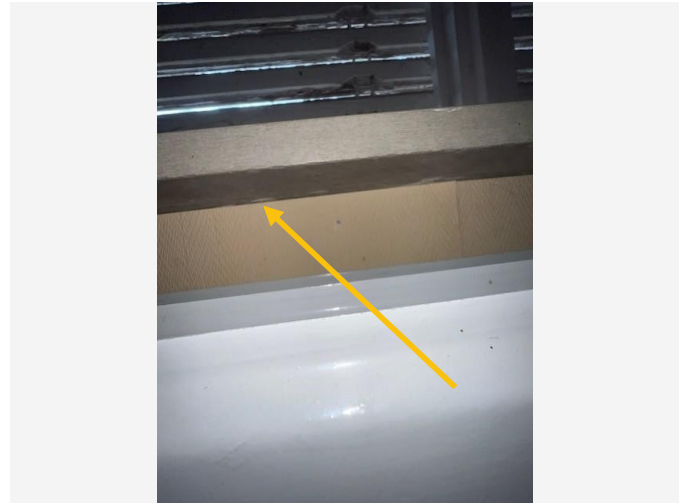
## Fiche 7: Pleisterwerk wand

Geen asbest

| # | Type | Referentie | Resultaat |
|---|---|---|---|
| 7.1 | Mengmonster | 1 | Geen asbest |

| Opmerking | Geen pleisterwerk aanwezig in traphal naar verdieping - pleisterwerk op de muur rechts in de traphal naar de kelder - plafonds in de vochtige ruimtes : keuken hout, badkamer kunststof. Geen pleisterwerk in cv ruimte = kelder. Monstername : vochtige ruimte = boven deur keuken via inkomhal ; onder ve,sertablet kamer achter uiterst links vanaf ingang - traphal naar keldering |

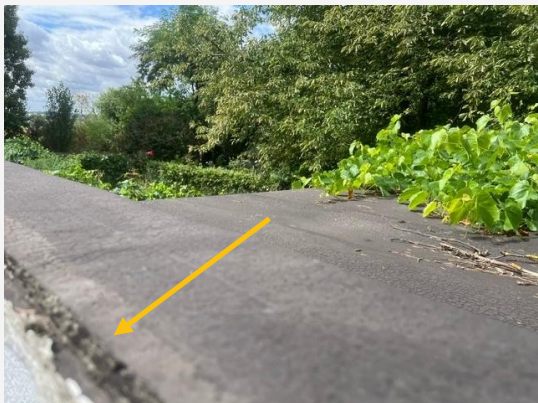
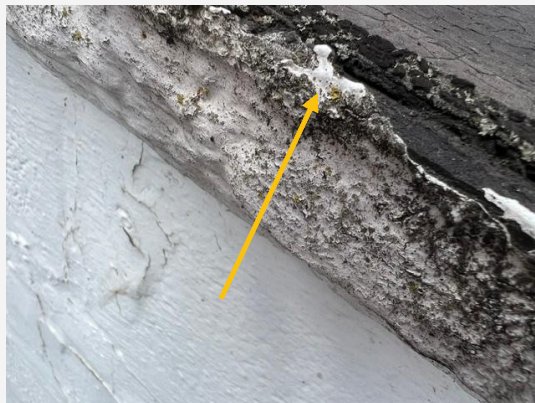
## Fiche 8: Dak boven garage

Geen asbest

| # | Type | Referentie | Resultaat |
|---|---|---|---|
| 8.1 | Puntmonster | 4 | Geen asbest |

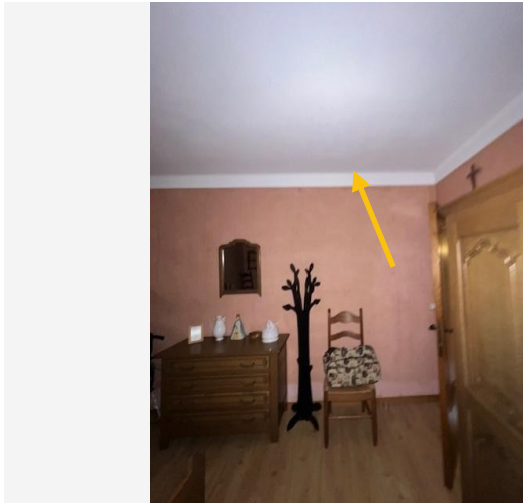
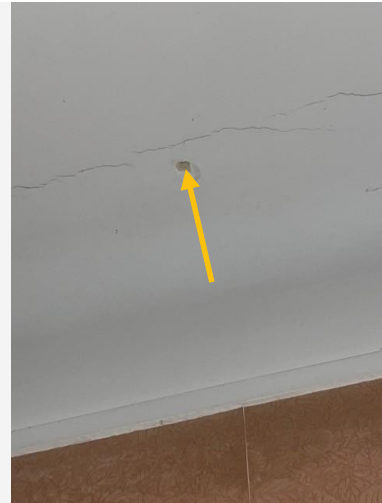
## Fiche 9: Pleisterwerk plafond

Geen asbest

| # | Type | Referentie | Resultaat |
|---|---|---|---|
| 9.1 | Mengmonster | 2 | Geen asbest |

| Opmerking | geen pleisterwerk in cv ruimte / vochtige ruimte / traphal / monster genomen in individuele ruimte = slaapkamer links in inkomthal |

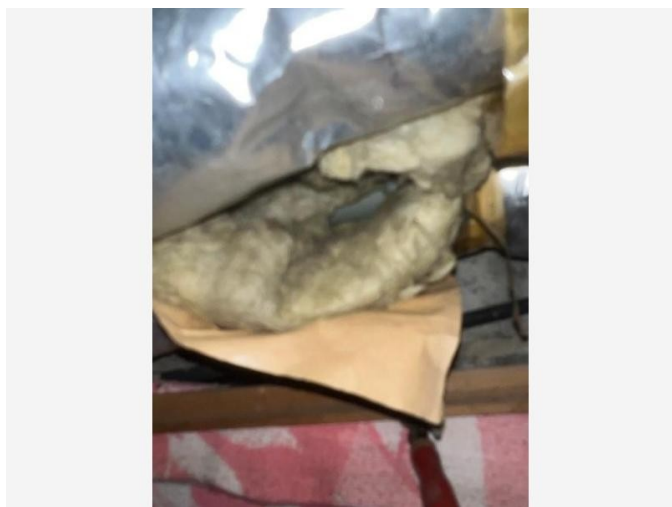
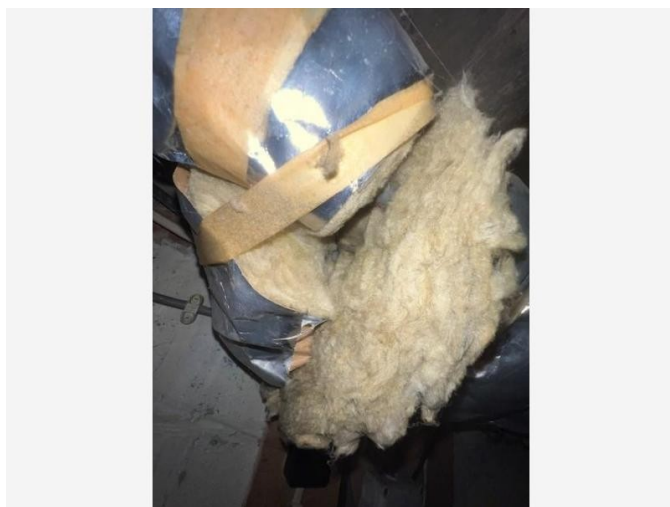
### Fiche 11: Leidingisolatie

| Beschrijving | Notitie | Terug te vinden op plannen |
|---|---|---|
| Fiche 11: Leidingisolatie | leidingisolatie bestaat uit rotswol | - |

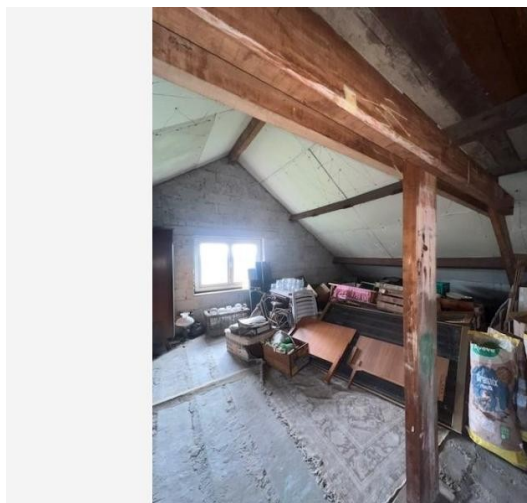
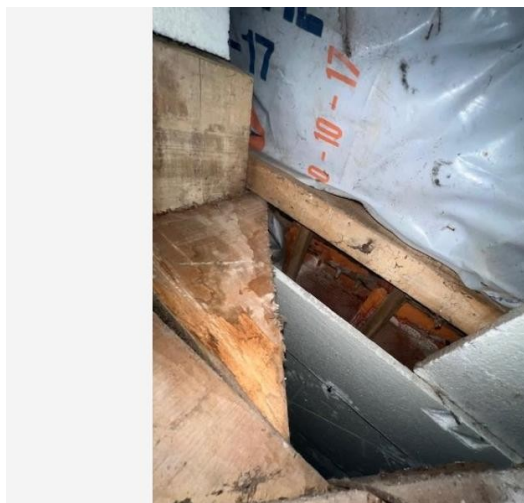
### Fiche 13: Materialen onder de dakbedekking (onderdak, ...)

| Beschrijving | Notitie | Terug te vinden op plannen |
|---|---|---|
| Fiche 13: Materialen onder de dakbedekking (onderdak, ...) | Geen onderdak waargenomen op de geïnspecteerde plaatsen. Onder dakpannen bevindt zich een dampscherm | - |
