# Asbestinventarisat attest

Baekveldstraat 22, 3380 Glabbeek

Attestnummer : 20260831-000007.000

Uitgegeven op : 31.08.2026

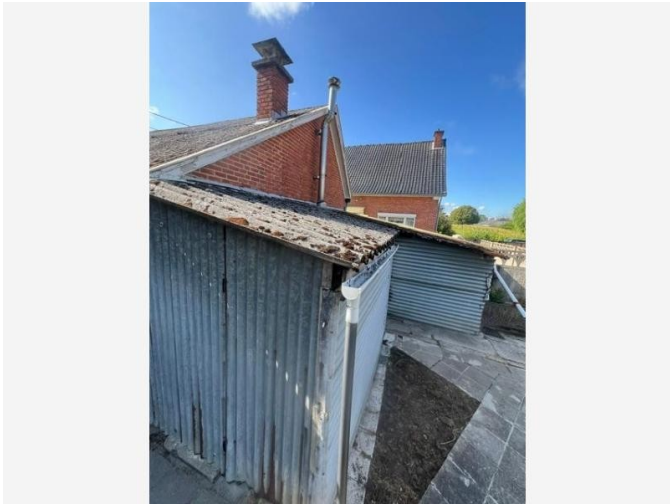
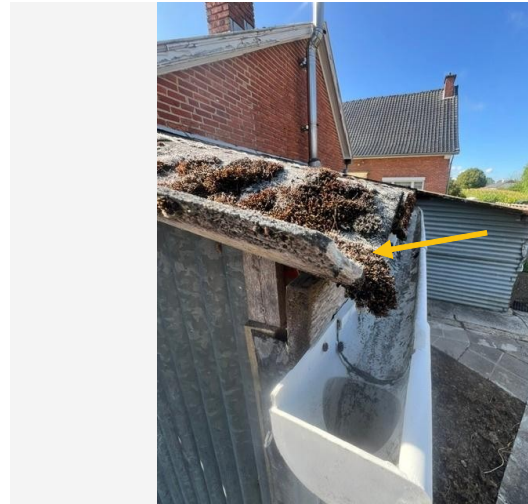
Het asbestmateriaal valt onder de mijlpaal van 2034.

**Dringend verwijderen**

| Eindbeoordeling materiaalrisico | Hoog materiaalrisico en/of hoge kans op vezelvrijgave |

| Gebondenheid | Categorie 1: hechtgebonden in oorsprong |
| Asbestsoort (vezeltype) | Crocidoliet aanwezig |
| Asbestconcentratie | Laag (< 50%) |
| Afschermingsgraad van het gehele materiaal | Geheel of deels vrij aan de buitenlucht, maar geen contact met binnenlucht |
| Toestand van het materiaal | Zwaar beschadigd, zwaar verweerd |

| # | Type | Referentie | Resultaat |
|---|---|---|---|
| 1.1 | Puntmonster | 4 | Chrysotiel, Crocidoliet |

| Asbestmateriaal | Dak- en gevelbekleding - Golfplaat |

- Zorg voor een veilig beheer. Vermijd het beschadigen van het asbestmateriaal. Controleer de toestand jaarlijks op wijzigingen.

- Eenvoudige handelingen: mag via doe-het-zelf of door werknemer(s) met opleidingsattest eenvoudige handelingen  
.Eenvoudige handelingen: mag via doe-het-zelf of door werknemer(s) met opleidingsattest eenvoudige handelingen

Verwijder deze toepassing zo snel mogelijk. Volg de toestand goed op.

Hemelwater dat afspoelt van asbestcement daken of gevels kan asbestdeeltjes bevatten. Gebruik het enkel voor gesloten circuits (bv. spoelen toiletten). Reinig na het vervangen van het dak of de gevel de dakgoten en regenwaterput of -ton om asbesthoudend sediment of slib te verwijderen.

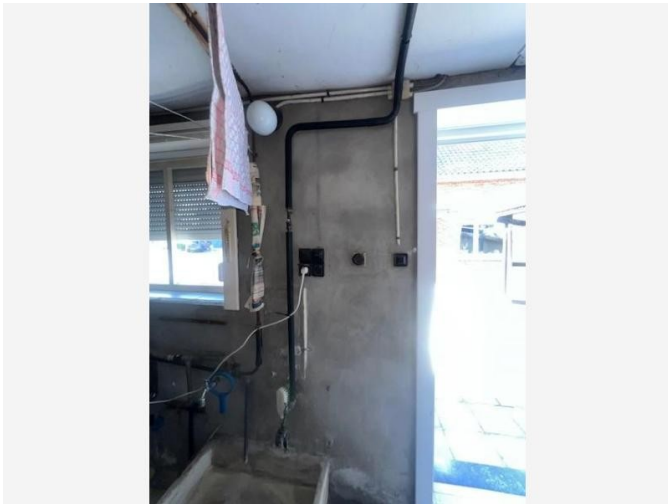
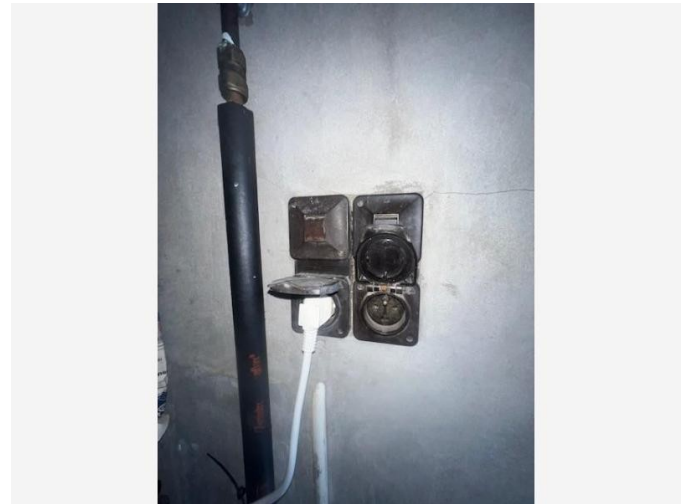
## Fiche 2: Balelieten schakelaars in woning en bijgebouw

Het asbestmateriaal valt onder de mijlpaal van 2040.

Verwijderen

| Eindbeoordeling materiaalrisico | Verhoogd materiaalrisico en/of verhoogde kans op vezelvrijgave |

| Gebondenheid | Categorie 1: hechtgebonden in oorsprong |
| Asbestsoort (vezeltype) | Crocidoliet aanwezig |
| Toestand van het materiaal | Licht beschadigd, licht verweerd. Intacte calciumsilicaatplaat of materiaal met categorie 3-gebondenheid |

| Asbestmateriaal | Plaat, paneel, tablet - Type Bakeliet |
| Identificatiemethode | <p>De asbestdeskundige beoordeelt het materiaal als asbestverdacht en dus asbesthoudend, en dit zonder monstername.</p> <p>Motivatie: De monstername brengt andere schade aan dan schade die inherent is aan de monstername.</p> |

- Zorg voor een veilig beheer. Vermijd het beschadigen van het asbestmateriaal. Controleer de toestand jaarlijks op wijzigingen.

- Eenvoudige handelingen: mag via doe-het-zelf of door werknemer(s) met opleidingsattest eenvoudige handelingen  
.Eenvoudige handelingen: mag via doe-het-zelf of door werknemer(s) met opleidingsattest eenvoudige handelingen

Verwijder deze toepassing zo snel mogelijk. Volg de toestand goed op.

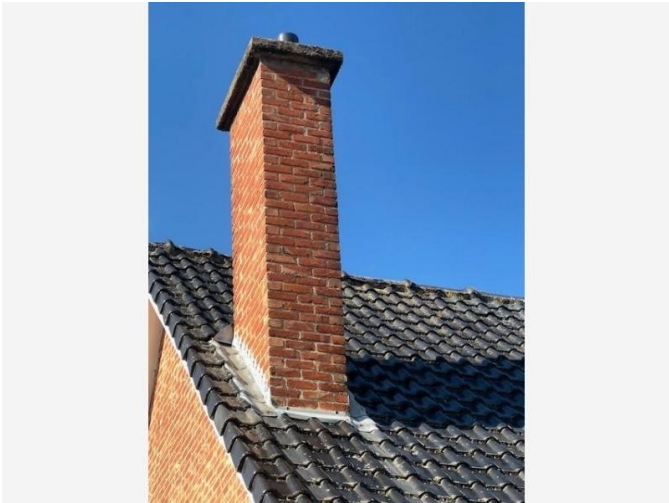
**Reden:** Het te onderzoeken materiaal situeert zich hoger dan 3,50 m te rekenen vanaf een veilige ondergrond

**Uitleg van de asbestdeskundige:** mits hoogtewerker kunnen deze wel worden geïnspecteerd evenwel niet over de ganse lengte

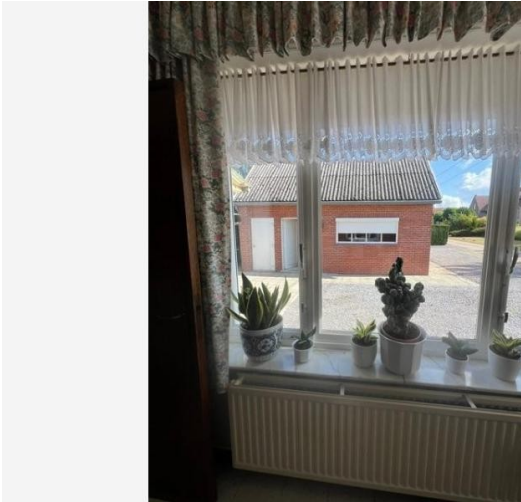
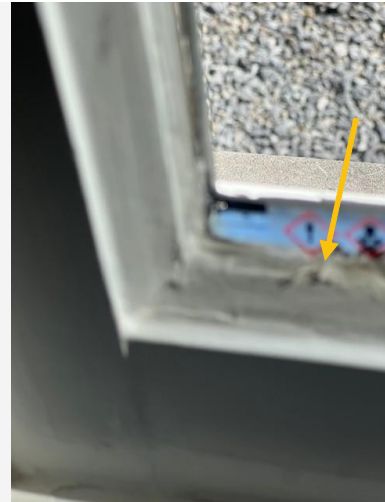
## Fiche 4: Afdichtingsmateriaal (mastiek, kit, ...) aan schrijnwerk

Geen asbest

| # | Type | Referentie | Resultaat |
|---|---|---|---|
| 4.1 | Puntmonster | 3 | Geen asbest |

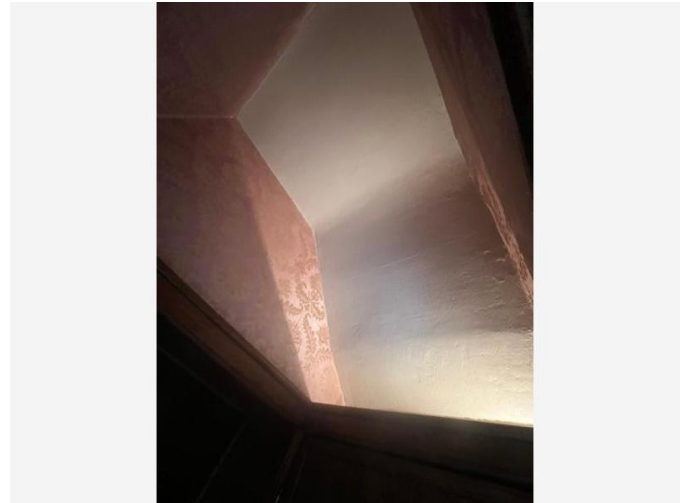
## Fiche 5: Pleisterwerk plafond

Geen asbest

| # | Type | Referentie | Resultaat |
|---|---|---|---|
| 5.1 | Mengmonster | 2 | Geen asbest |

| Opmerking | Geen pleisterwerk op verdieping woning en geen pleisterwerk in bijgebouw- monsternaamen in keuken - plafond onder de trap en plafond in zekeringskast |

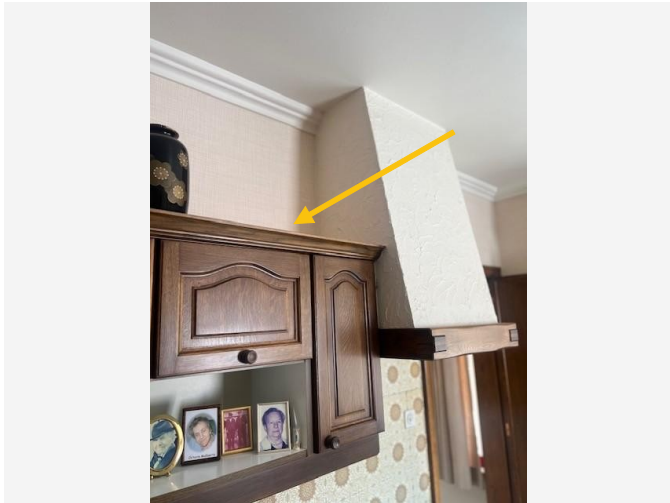
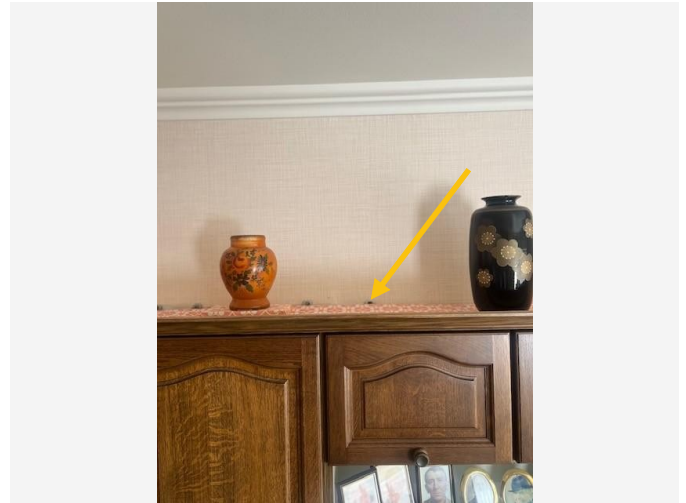
## Fiche 6: Pleisterwerk wand

Geen asbest

| # | Type | Referentie | Resultaat |
|---|---|---|---|
| 6.1 | Mengmonster | 1 | Geen asbest |

| Opmerking | geen pleisterwerk in cv ruimte - monsters in keuken boven kast - in hal in zekeringskast - op zijkant trap |

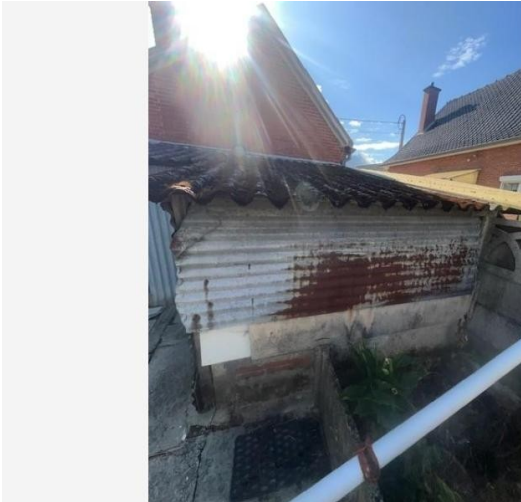
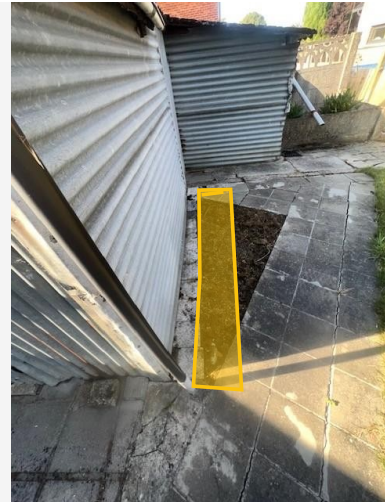
## Fiche 7: Afdruipzone deel dak bijgebouw aan achterzijde

Afspoelend regenwater kan asbestdeeltjes van verweerde asbestcementen dak- of gevelbekleding meenemen naar de bodem. De asbestdeeltjes in de bodem vormen een laag risico: bodempartikels houden de asbestdeeltjes voldoende vast om gezondheidsrisico's te vermijden. Door deze asbesthoudende bodemzone zorgvuldig te beheren, vermijdt u gezondheidsrisico's.

| Bron van de asbestdeeltjes | Bron is nog aanwezig |
| Afmetingen (lengte - breedte - diepte) | <ul style="list-style-type: none"><li>• 2,00 m - 1,00 m - 0,30 m</li></ul> |

- Om het afspoelen van asbestdeeltjes te stoppen, is het verstandig om de verwijdering van de dak- of gevelbekleding in te plannen en in afwachting hiervan een dakgoot te plaatsen om het regenwater af te voeren naar de riolering.

De uitgraving van een afdruipzone gebeurt volgens de methodiek "eenvoudige handelingen". Vermijd daarbij vermenging met andere bodem en laat de uitgegraven asbesthoudende grond afvoeren naar een daartoe vergunde stortplaats. Voor de uitgraving wordt een richtdiepte van 30 cm gehanteerd.

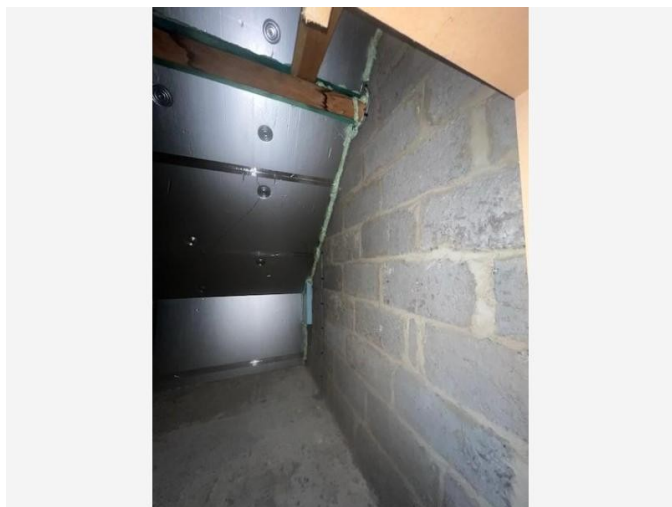
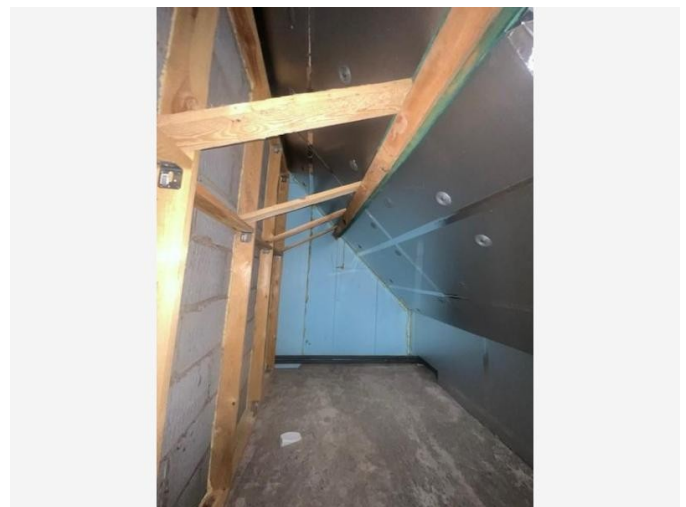
### Fiche 9: Materialen onder de dakbedekking (onderdak, ...) woning

| Beschrijving | Notitie | Terug te vinden op plannen |
|---|---|---|
| Fiche 9: Materialen onder de dakbedekking (onderdak, ...) woning | Geen onderdak kunnen vaststellen - volledig afgezet met isolatie die geschroefd was - zonder beschadiging niet inspecteerbaar. Ook geen dakvenster aarlangs dit kon worden geïnspecteerd | - |

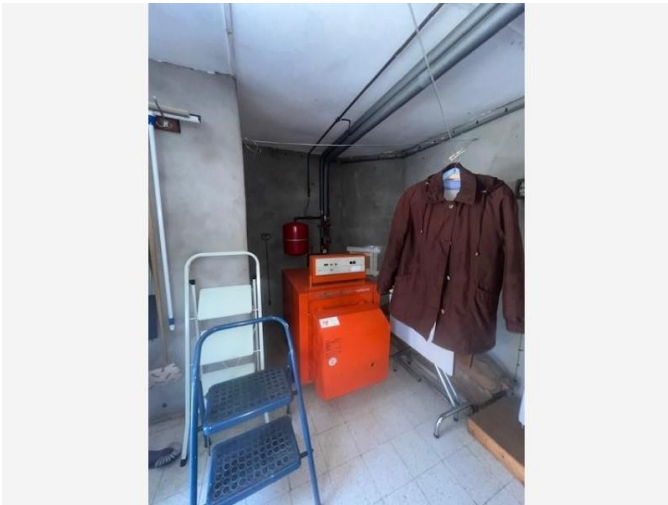
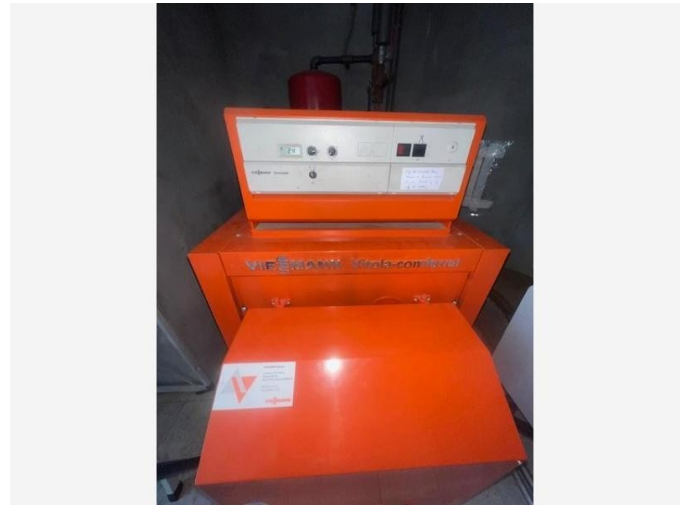
## Fiche 10: Materialen aan de stookketel (dichtingen, isolerend materiaal, ...)

| Beschrijving | Notitie | Terug te vinden op plannen |
|---|---|---|
| Fiche 10: Materialen aan de stookketel (dichtingen, isolerend materiaal, ...) | de cv ketel is vermoedelijk van voor 2001 en kan in dit geval wel asbesthoudende pakkingen bevatten | Plan 2.1: Bijgebouw plan |

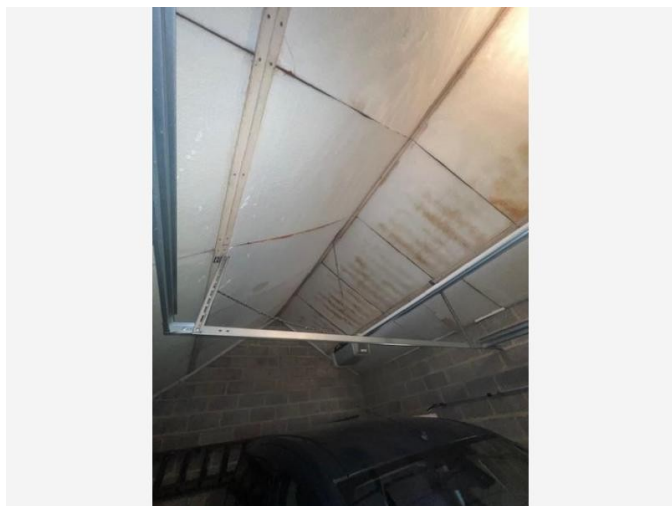
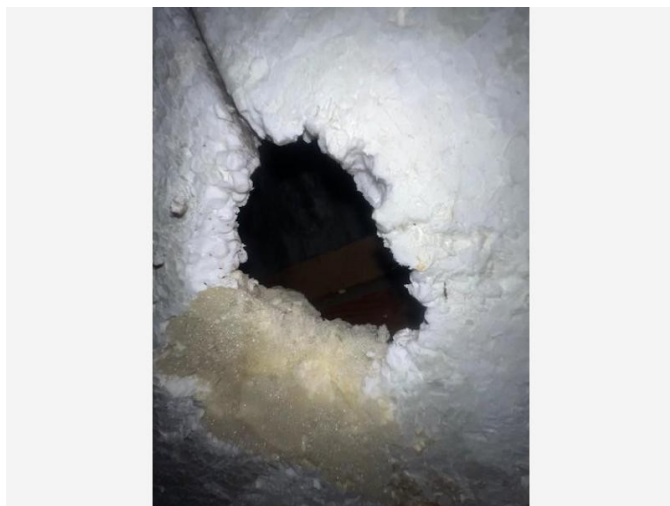
### Fiche 12: Onderdak bijgebouw

| Beschrijving | Notitie | Terug te vinden op plannen |
|---|---|---|
| Fiche 12: Onderdak bijgebouw | Geen onderdak vastgesteld op de geïnspecteerde plaatsen. Achter isomo bevinden zich de golfplaten | - |
