Asbestinventarisatetest

Ernest Ourystraat 1, 3320 Hoegaarden

Attestnummer : 20250903-000008.000

Uitgegeven op : 03.09.2025

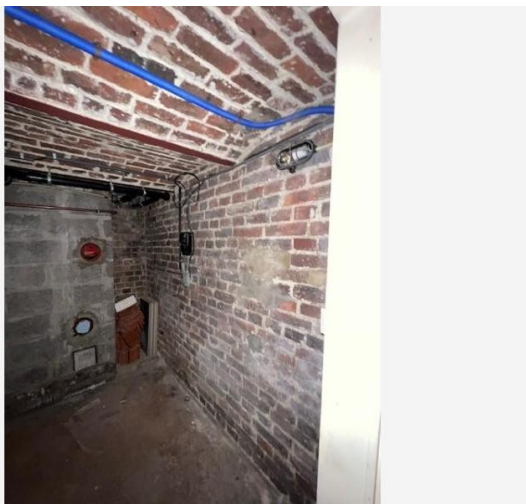
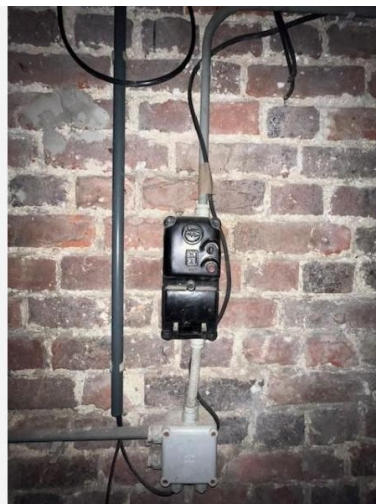
Conclusie

Het asbestmateriaal valt onder de mijlpaal van 2040.

Eindbeoordeling materiaalrisico	Verhoogd materiaalrisico en/of verhoogde kans op vezelvrijgave
---------------------------------	--

Gebondenheid	Categorie 1: hechtgebonden in oorsprong
Asbestsoort (vezeltype)	Crocidoliet aanwezig
Asbestconcentratie	Laag (< 50%)
Afschermingsgraad van het gehele materiaal	Geheel of deels (ook) vrij aan de binnenlucht
Toestand van het materiaal	Licht beschadigd, licht verweerd. Intact calciumsilicaatmateriaal of categorie III 'gebondenheid'

Beschrijving	BAKELIETEN SCHAKELAAR IN KELDER
Omgeving	Binnen
Primaire drager	Communicatie en elektrische infrastructuur en uitrusting
Asbestmateriaal	Plaat, paneel, tablet - Type Bakeliet
Bindmiddel van asbestmateriaal	Kunststof of -hars
Gebondenheid op basis van bindmiddel	Hecht
Hoeveelheid (oppervlakte - dikte - aantal)	• 0,15 m ² - 0,30 cm - 1 stuk
Totaal volume	< 0,001 m ³
Eenvoudig bereikbaar	Ja
Bevestigingswijze	• Geschroefd
Identificatiemethode	Vaststelling zonder monstername
Destructieve handeling voor identificatie	Nee

Verwijderen

- Zorg voor een veilig beheer. Vermijd het beschadigen van het asbestmateriaal. Controleer de toestand jaarlijks op wijzigingen.
- Voer bijkomende staalname(s) uit.

- Eenvoudige handelingen: mag via doe-het-zelf of door werknemer(s) met opleidingsattest eenvoudige handelingen hechtgebonden toepassing kan via doe het zelf. Er dienen wel de voorschriften inzaker verwijderingstechnieken en gebruik van de nodige PBM's in acht w genomen. Zie ovam.be

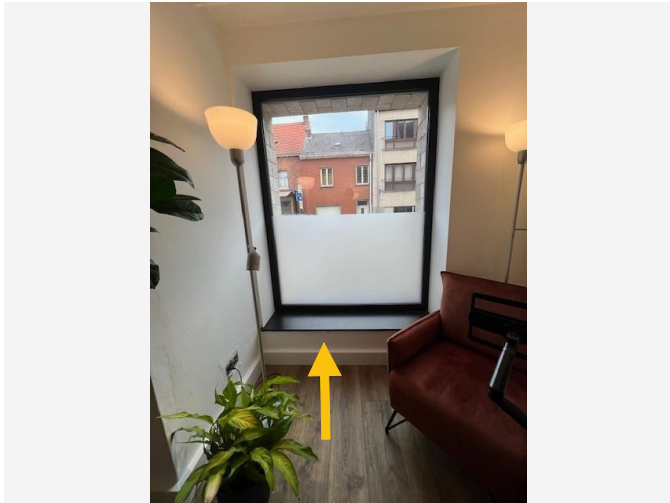
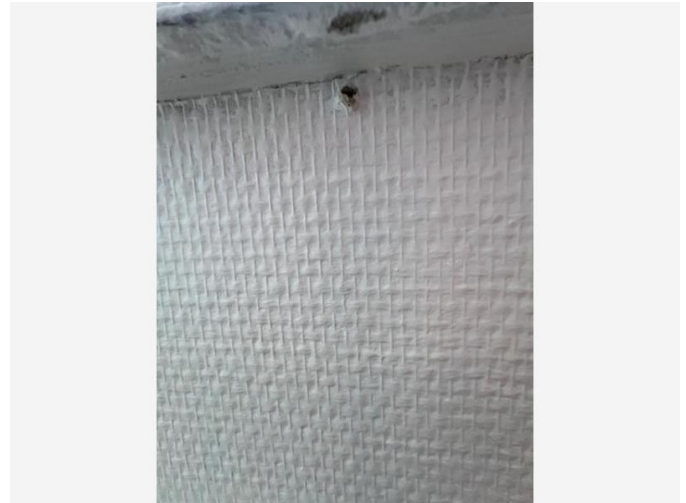
Fiche 3: PLEISTERWERK WAND

Geen asbest

#	Type	Referentie	Resultaat
3.1	Mengmonster	M01	Geen asbest

Beschrijving	PLEISTERWERK WAND
Omgeving	Binnen
Primaire drager	Binnenwand
Bindmiddel van materiaal	Gips - kalk
Gebondenheid op basis van bindmiddel	Niet-hechtgebonden
Hoeveelheid (oppervlakte - dikte - aantal)	• 250,00 m ² - 0,60 cm - 1 stuk
Totaal volume	1,50 m ³
Identificatiemethode	Vaststelling met monsternamen
Destructieve handeling voor identificatie	Nee
