Asbestinventarisatetest

Kareelovenstraat 5, 3350 Linter

Attestnummer : 20260331-000134.000

Uitgegeven op : 31.03.2026

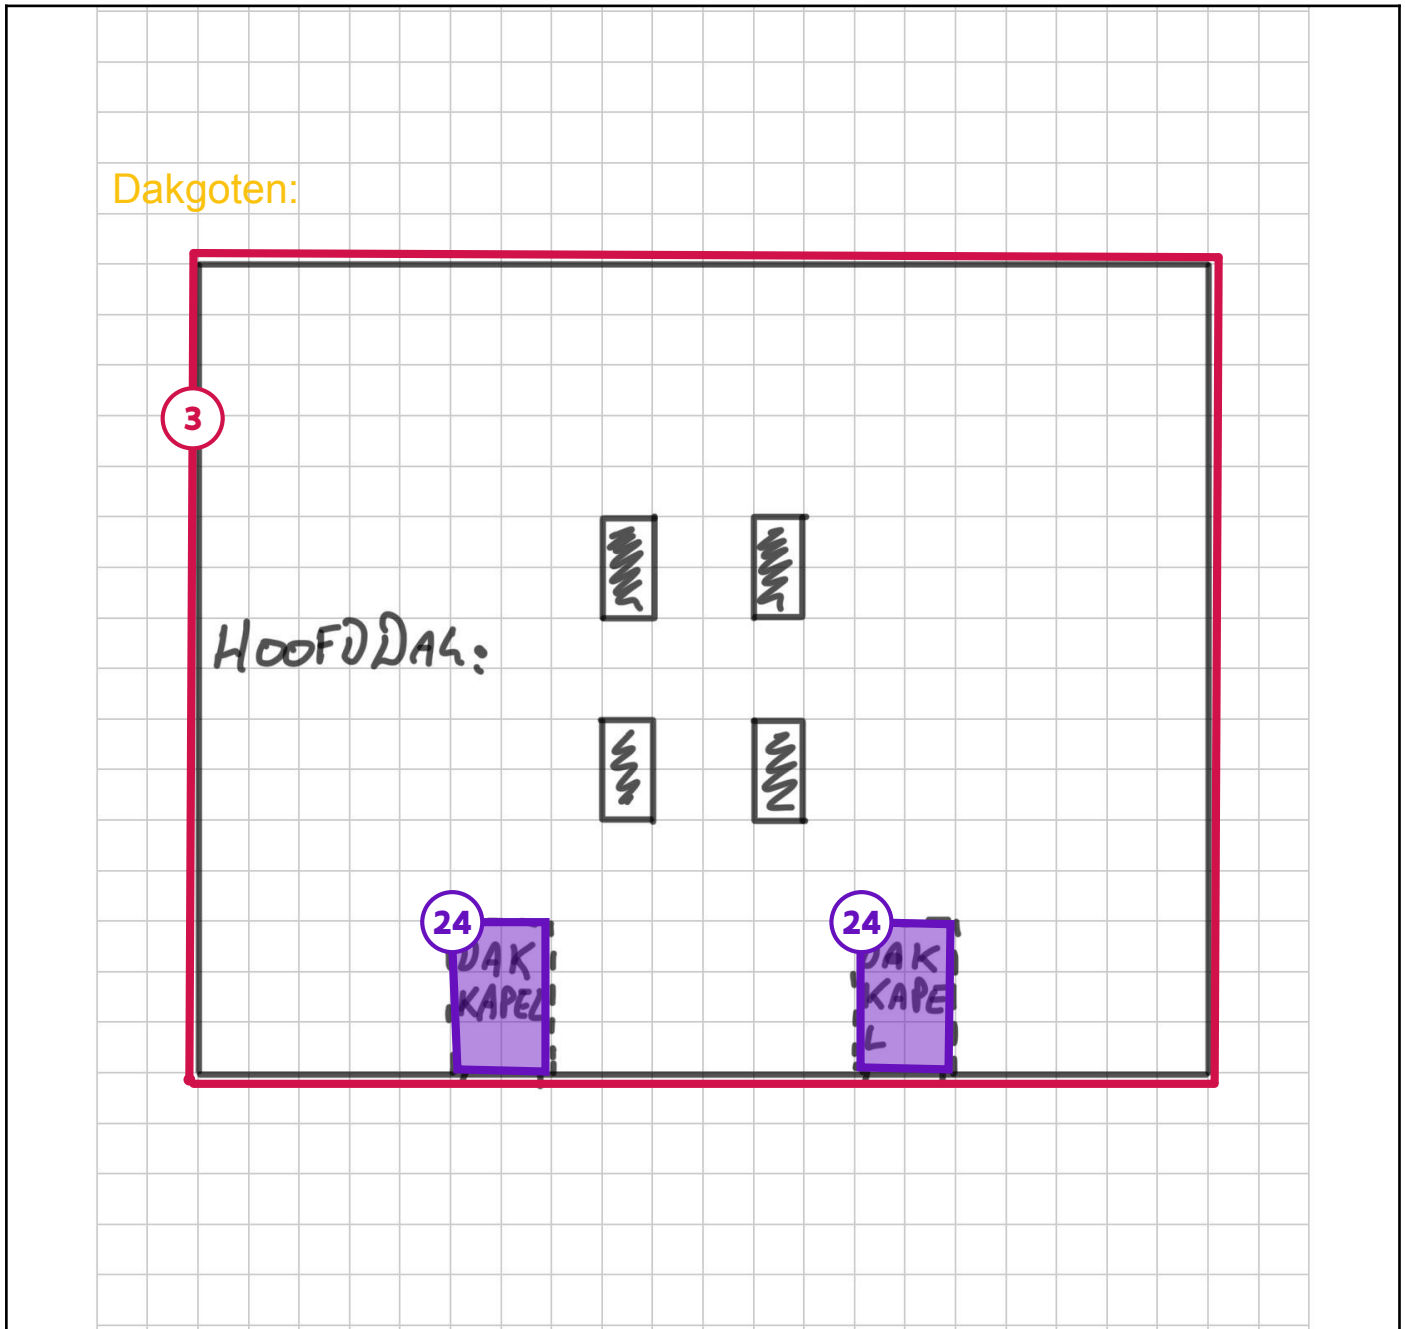
Plan 1.3: Hoofddak

Beschrijving	Type	Actie
3. Slib/sediment in dakgoten hoofddak en op platte daken	Asbestmateriaal	Dringend verwijderen
24. Dakbedekking dakkapellen niet zichtbaar	Overige ruimte of materiaal	-

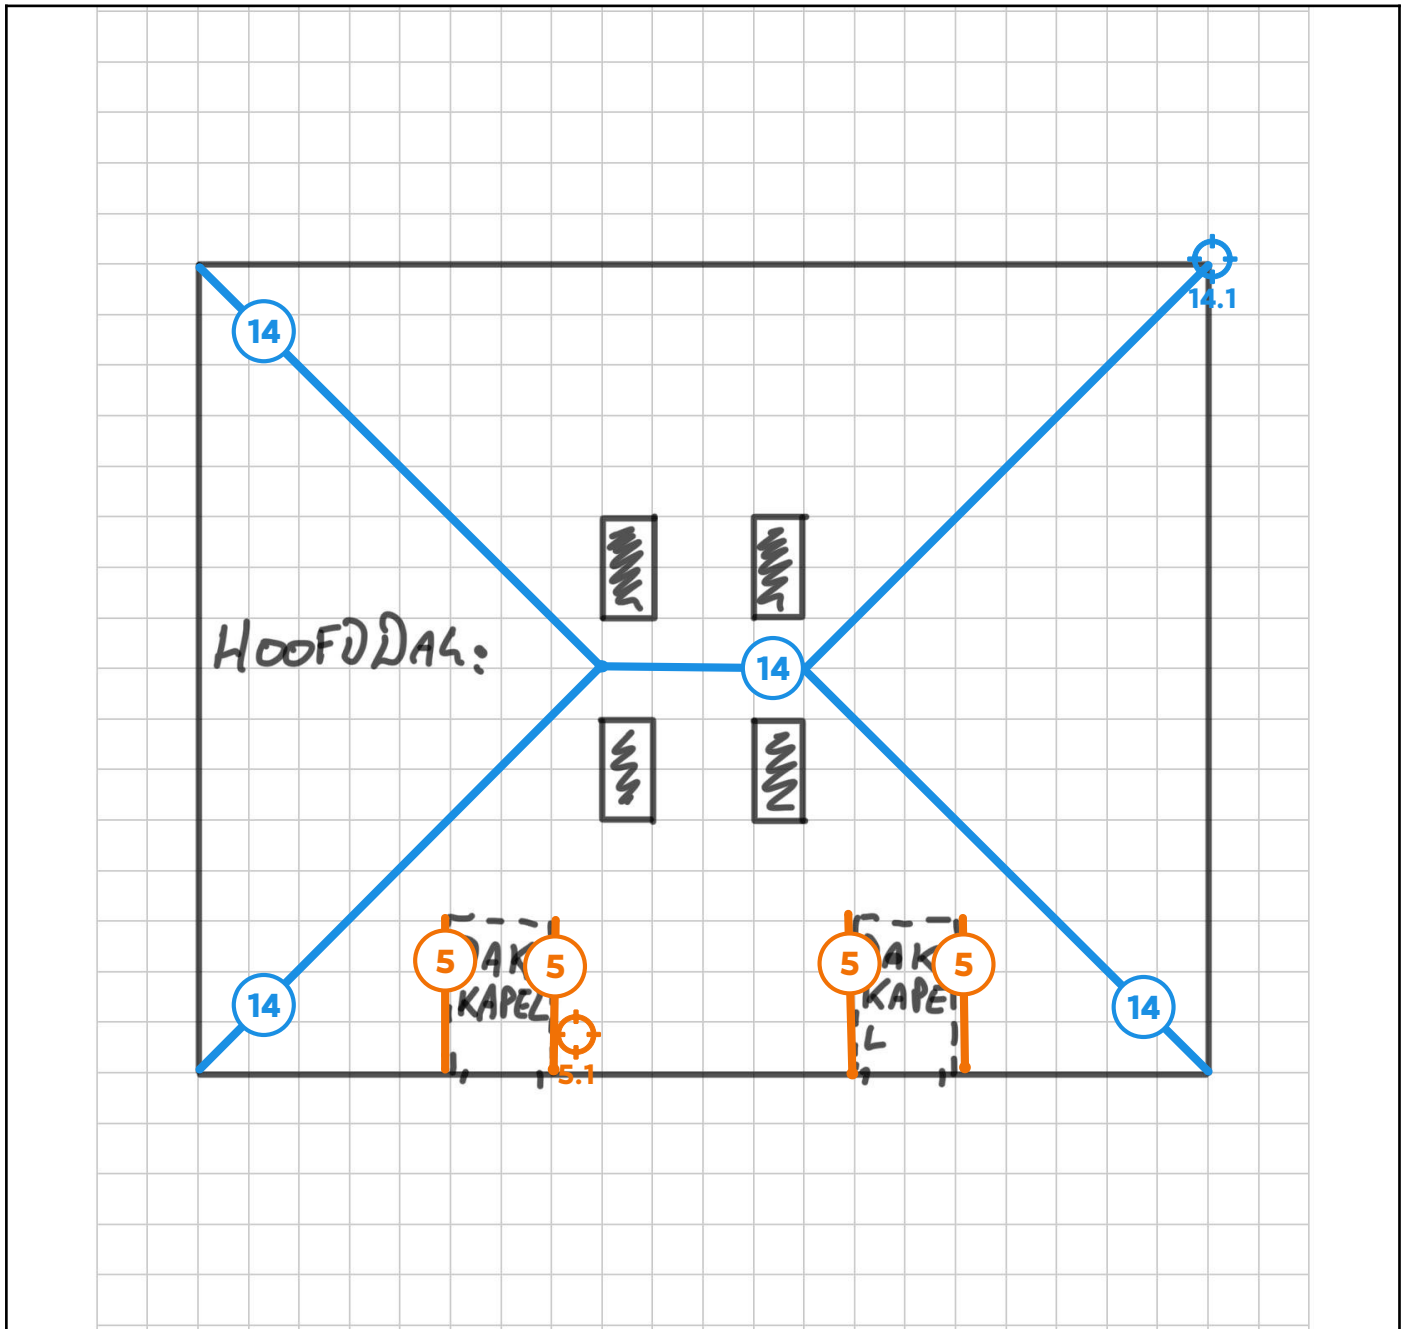
Plan 1.5: Hoofddak

Beschrijving	Type	Actie
5. Gevelleien tegen dakkapellen	Asbestmateriaal	Verwijderen
5.1 Code: 4	Puntmonster	-
14. Nokpannen op dakranden hoofddak (extra staalname is aanbevolen)	Geen asbest	-

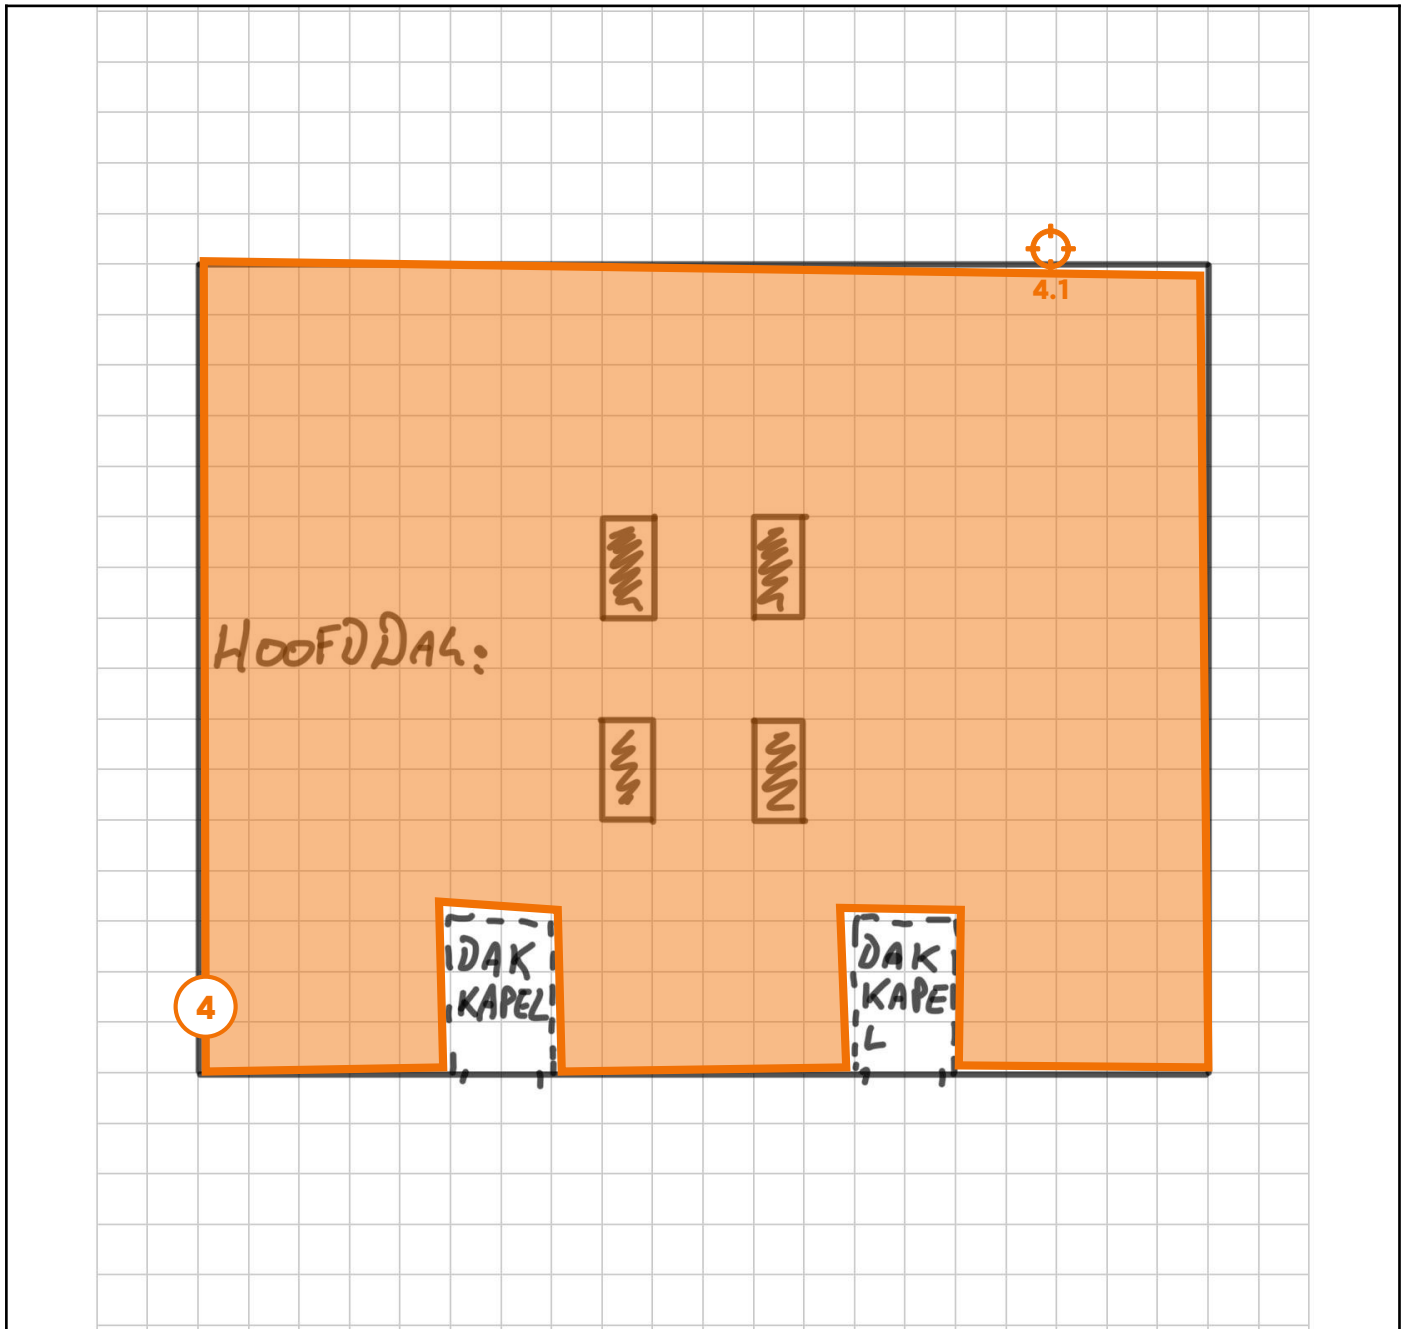
Plan 1.6: Hoofddak

Beschrijving	Type	Actie
4. Dakleien op hoofddak woning	Asbestmateriaal	Verwijderen
4.1 Code: 3	Puntmonster	-

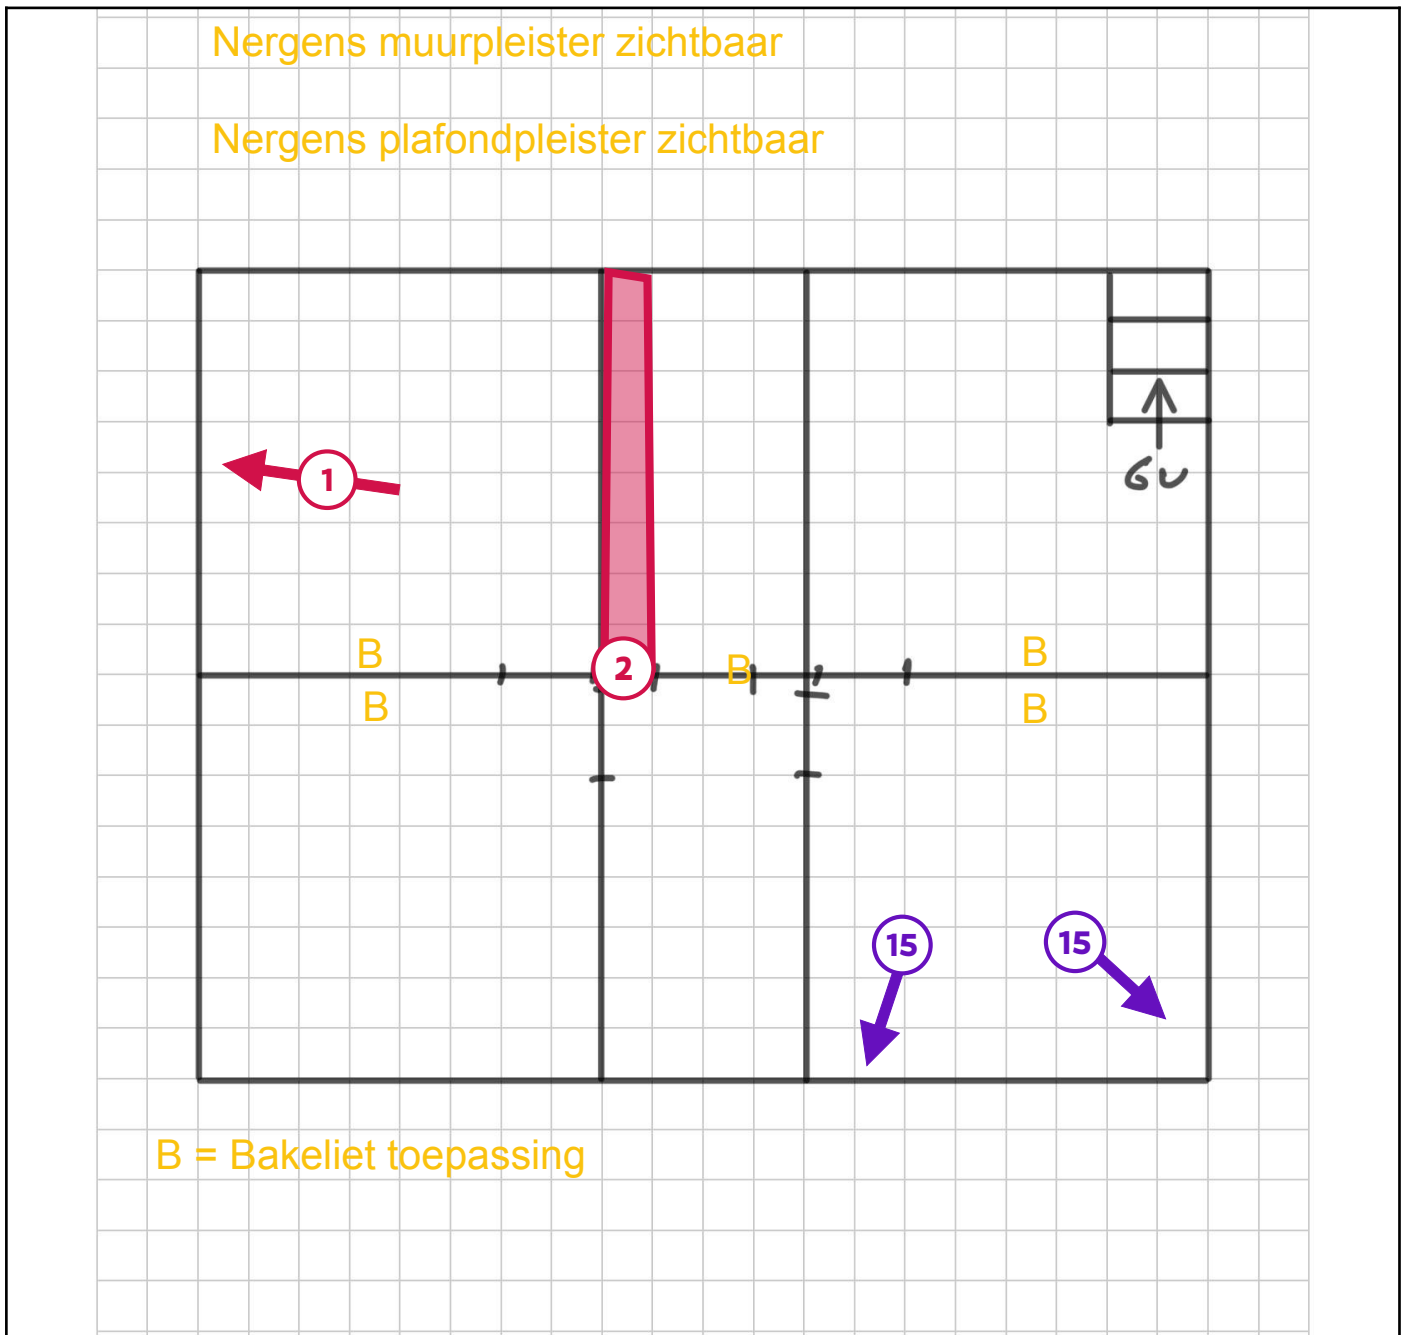
Plan 1.12: Kelder

Beschrijving	Type	Actie
1. Asbest cement afval: losse cement kuip in de kelder	Asbestmateriaal	Dringend verwijderen
2. Asbestcement afval: losse Massal tabletten in de kelder	Asbestmateriaal	Dringend verwijderen

6. Bakeliet toep.(schakelaars-stopcontacten-verdeeldozen-radiatorknoppen)	Asbestmateriaal	Zorgvuldig beheren
11. Pleisterwerk plafond	Geen asbest	-
13. Pleisterwerk muur	Geen asbest	-
15. Losliggende leidingisolatie in de kelder (niet verdacht)	Overige ruimte of materiaal	-

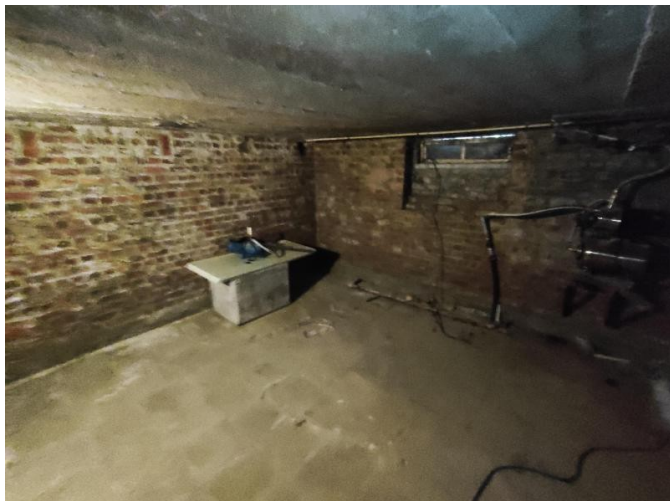
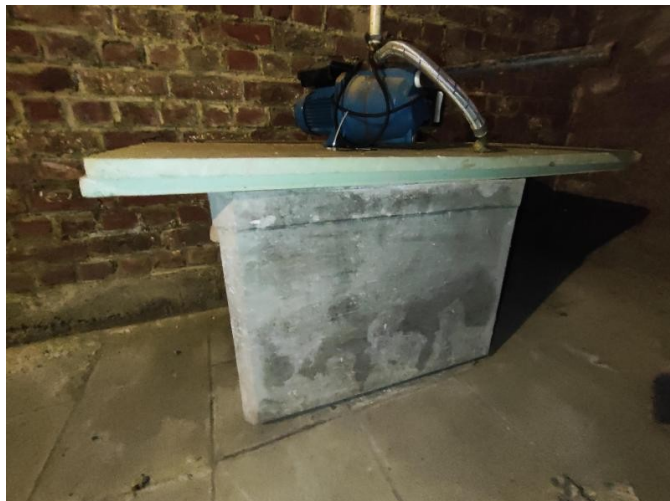
Fiche 1: Asbest cement afval: losse cement kuip in de kelder

Asbestmateriaal - afvalstof

Dringend verwijderen

- Verwijder het asbestafval.
- Voer bijkomende staalname(s) uit.

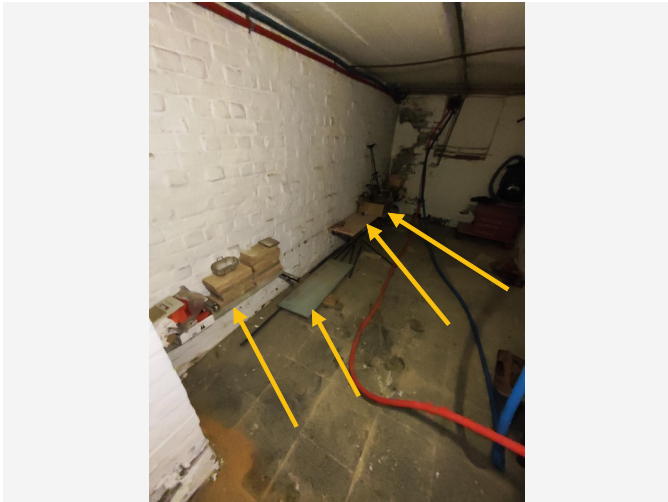
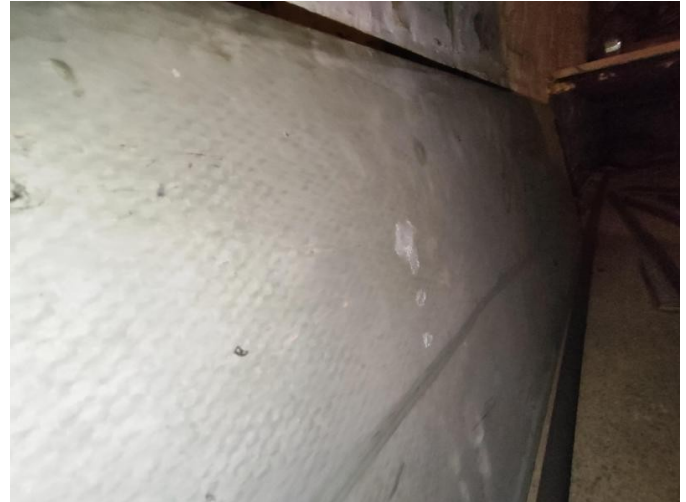
Fiche 2: Asbestcement afval: losse Massal tabletten in de kelder

Dringend verwijderen

- Verwijder het asbestafval.
- Voer bijkomende staalname(s) uit.

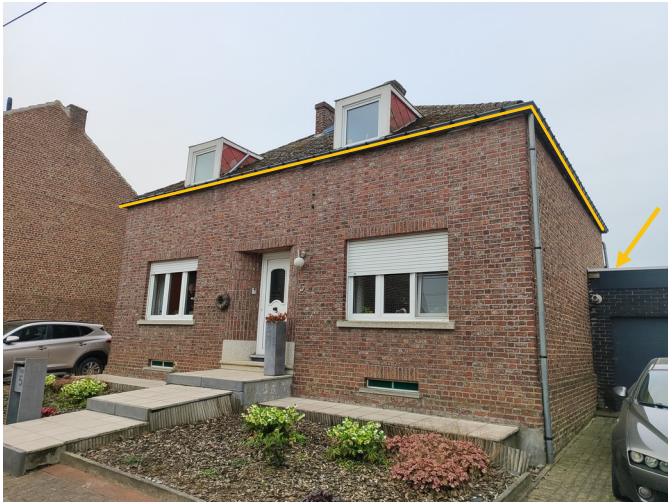
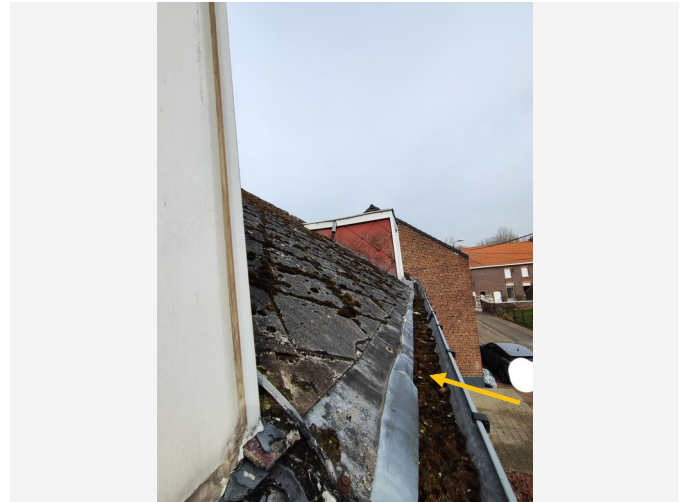
Fiche 3: Slib/sediment in dakgoten hoofddak en op platte daken

Asbestmateriaal - afvalstof

Dringend verwijderen

- Verwijder het asbestafval.

- Eenvoudige handelingen: mag via doe-het-zelf of door werknemer(s) met opleidingsattest eenvoudige handelingen
Reinig de dakgoten en de platte daken om asbesthoudend sediment of slib te verwijderen.

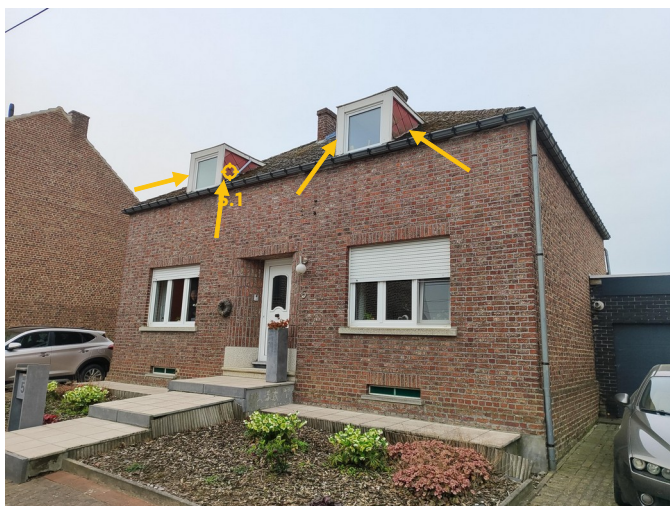
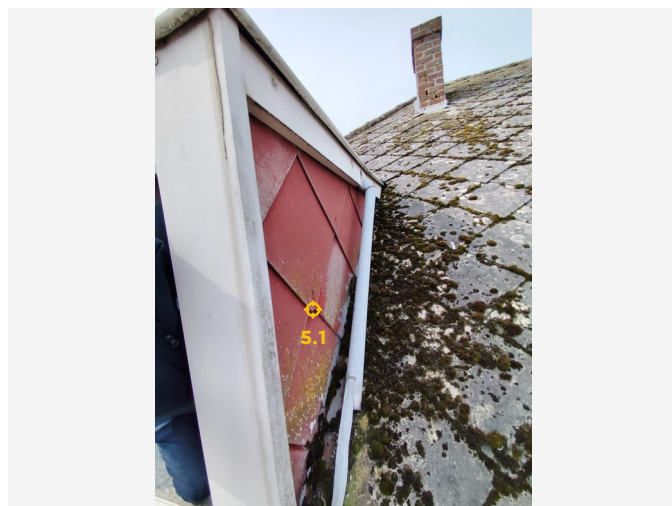
Beschrijving	Dakleien op hoofddak woning
Omgeving	Buiten
Primaire drager	Schuin dak
Asbestmateriaal	Dak- en gevelbekleding - Lei, shingle
Bindmiddel van asbestmateriaal	Cement
Gebondenheid op basis van bindmiddel	Hecht
Hoeveelheid (oppervlakte - aantal)	<ul style="list-style-type: none">• 120,00 m² - 1 stuk
Totale oppervlakte	120,00 m ²
Eenvoudig bereikbaar	Ja
Bevestigingswijze	<ul style="list-style-type: none">• Geklemd
Identificatiemethode	Een monstername door de asbestdeskundige met laboanalyse door een asbestlabo.
Destructieve handeling voor identificatie	Nee
Opmerking	De vermelde oppervlaktes, diktes en volumes betreffen een beredeneerde schatting. Er worden geen rechten verleend aan deze oppervlaktes/diktes/volumes.

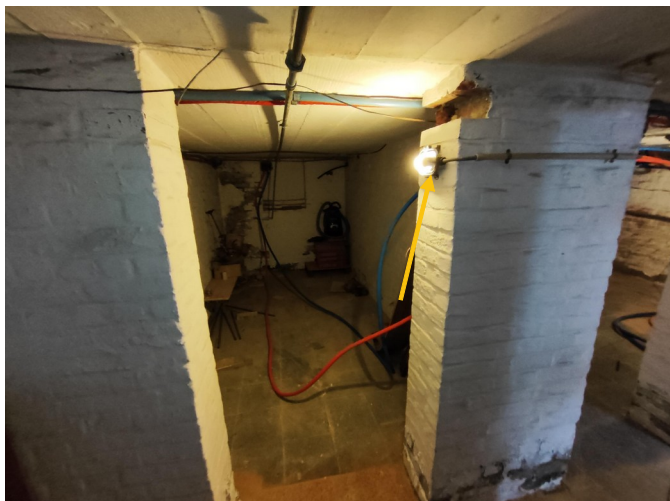
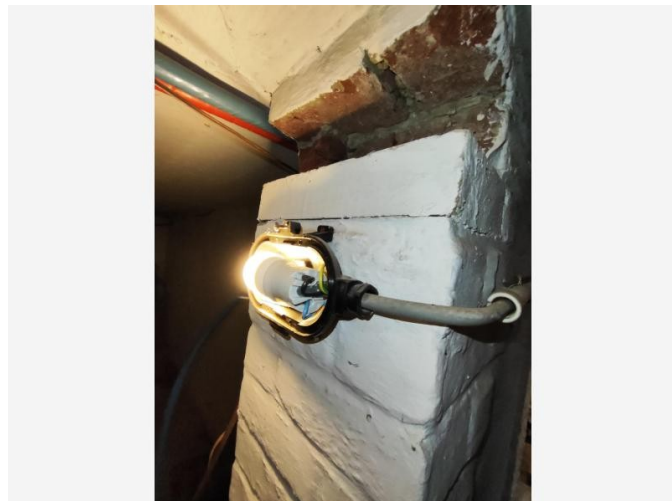
Fiche 6: Bakeliet toep.(schakelaars-stopcontacten-verdeeldozen-radiatorknoppen)

Asbestmateriaal

- Eenvoudige handelingen: mag via doe-het-zelf of door werknemer(s) met opleidingsattest eenvoudige handelingen
Schakelaars, stopcontacten en andere gelijkaardige toepassingen kunnen eenvoudig losgeschroefd worden --> EH doe-het-zelf. Voor elektrische infrastructuur en uitrusting dient u vooraleer men deze toepassing gaat bevochtigen de elektriciteit af te sluiten (zoniet elektrocutie-/brandgevaar). standaard dragen van de nodige wegwerp beschermingsmiddelen FFP 3 masker , handschoenen en tyvec CAT III type 5-6 , afspoelbaar schoeisel Losschroeven en dubbel verpakken in plastic , sluit luchtdicht af en breng dit als hechtgebonden afval naar een plaatselijk containerpark. Voor hechtgebonden toepassingen: Bij verwijdering door doe-het-zelf moet men dit afval dubbel en luchtdicht verpakt aandienen bij het gemeentelijk recyclagepark. Men raadpleegt best op voorhand de voorwaarden van het recyclagepark.

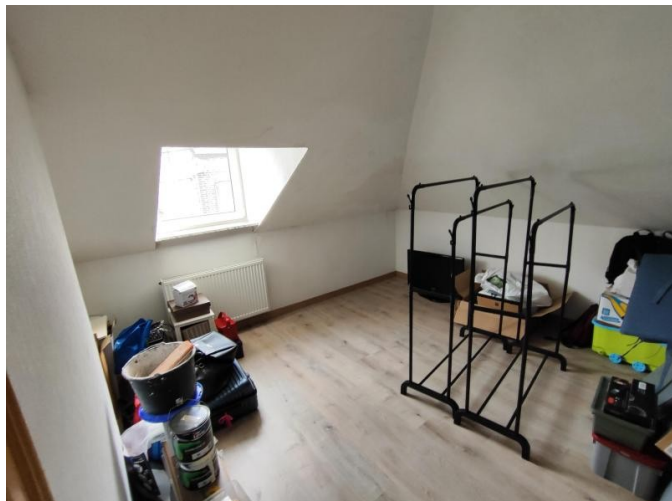
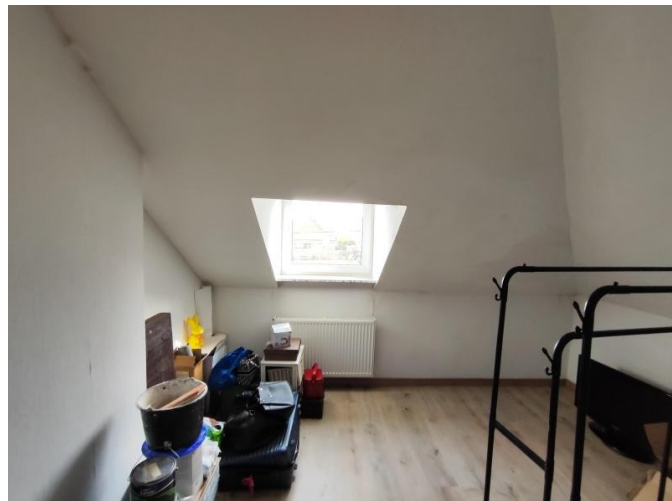
Fiche 8: Ruimte achter valse wanden (geen pleisterwerk zichtbaar)

Informatie over een materiaal dat de asbestdeskundige niet kan waarnemen of vaststellen

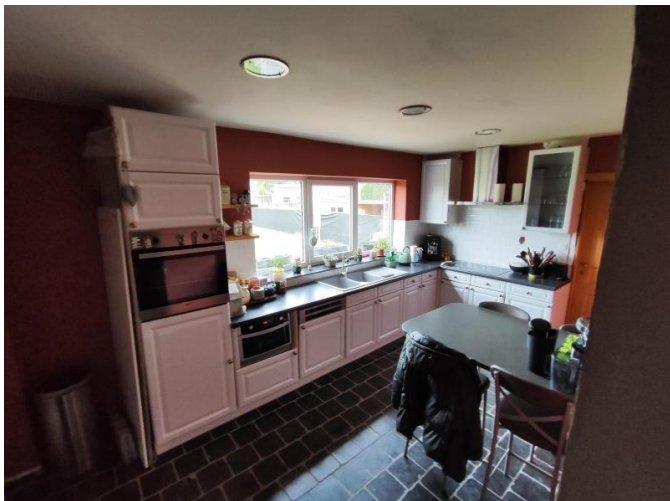
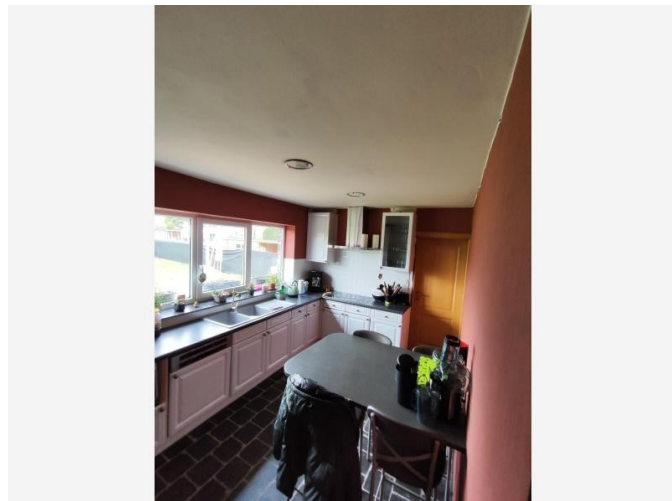
Fiche 9: Ruimte achter valse plafonds (geen pleisterwerk zichtbaar)

Informatie over een materiaal dat de asbestdeskundige niet kan waarnemen of vaststellen

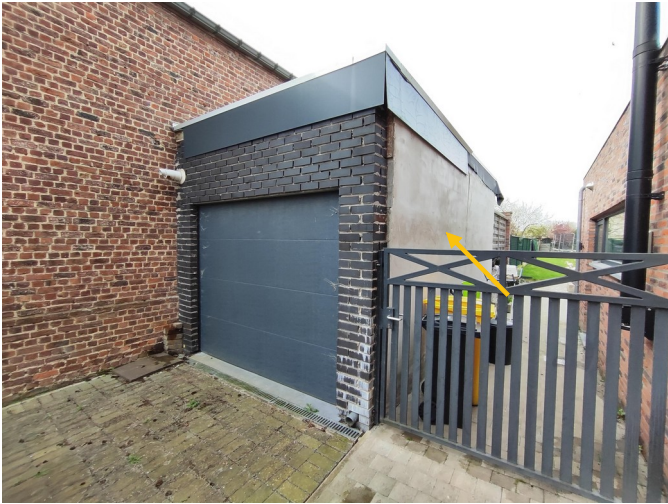
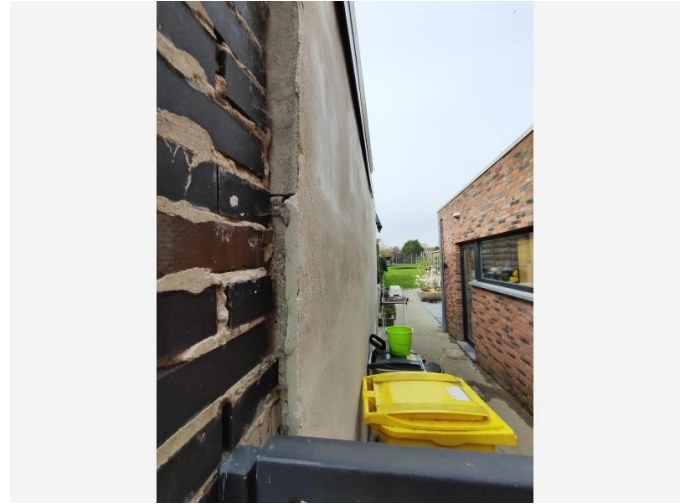
Fiche 10: Muurcementering tegen buitenmuur garage (eigendom andere eigenaar)

Informatie over een materiaal van een andere eigenaar

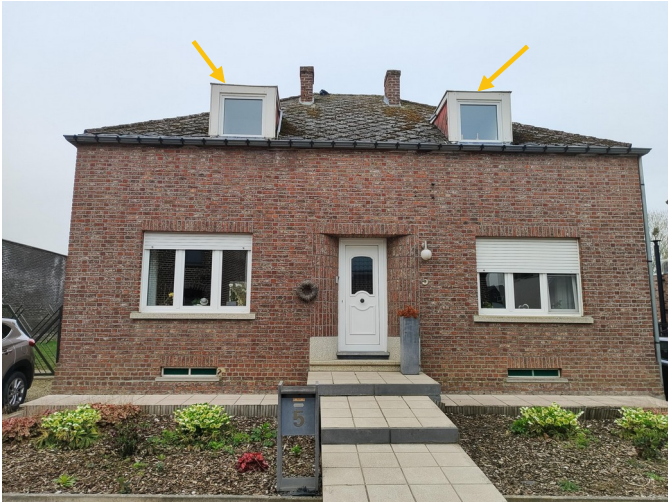
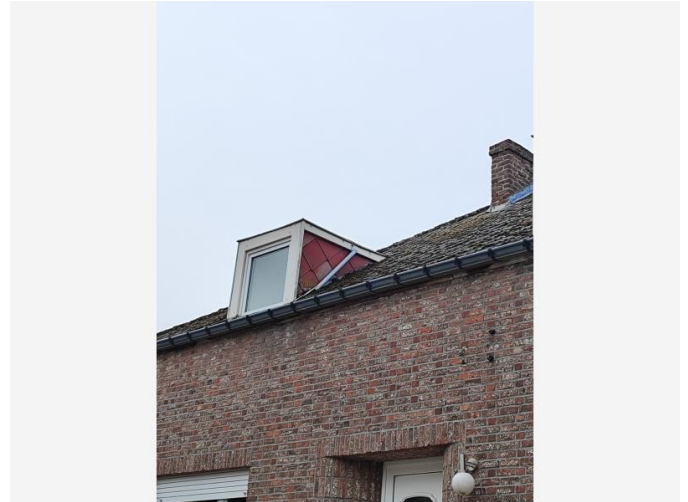
Fiche 24: Dakbedekking dakkapellen niet zichtbaar	De afwerking van de platte daken van de dakkapellen kon niet van dichtbij geïnspecteerd worden (> 3,50m). Het gebruikte materiaal is niet vast te stellen. Er kan bijgevolg niet geconcludeerd worden of de platte daken werden afgewerkt met asbestverdachte bitumen. Bij renovatiewerken of dakwerken kan een stelling geplaatst worden waarbij een extra controle/staalname aangewezen is.	Plan 1.3: Hoofddak
