# Asbestinventarisatetest

Breynisseberg 36, 3300 Tienen

Attestnummer : 20240515-000316.000

Uitgegeven op : 15.05.2024

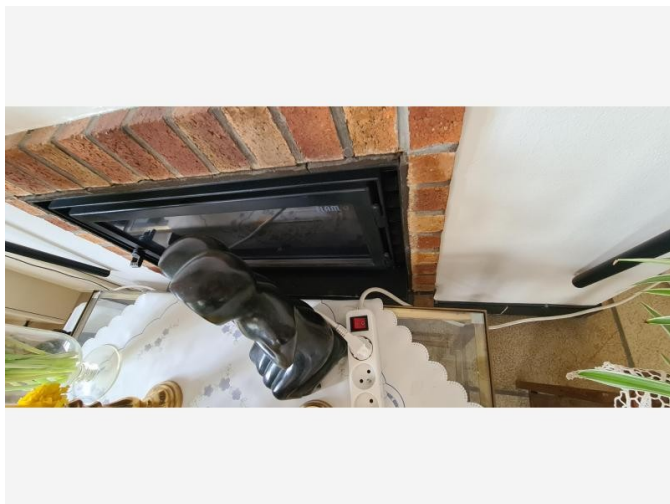
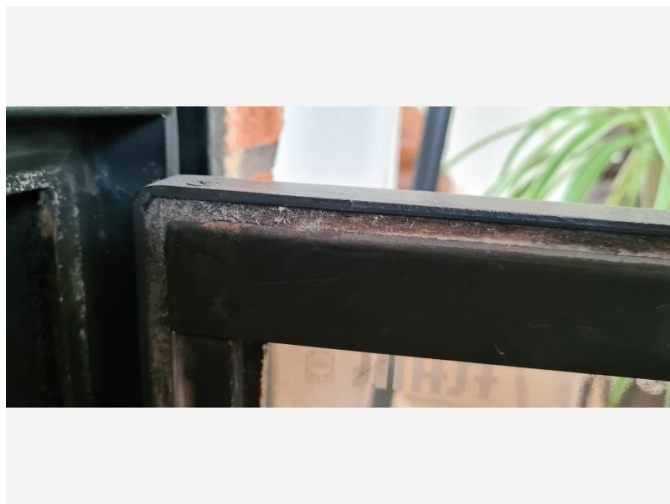
Het asbestmateriaal valt onder de mijlpaal van 2034.

**Dringend verwijderen**

| Eindbeoordeling materiaalarisico | Hoog materiaalarisico en/of hoge kans op vezelvrijgave |

| Gebondenheid | Categorie 3: niet-hechtgebonden met weinig of geen matrix |
| Asbestconcentratie | Hoog ( $\geq 50\%$ ) |
| Toestand van het materiaal | Licht beschadigd, licht verweerd. Intact materiaal type Pical – asbestboard of categorie III 'gebondenheid' |

| Beschrijving | kachel-koord |

- Zorg voor een veilig beheer. Vermijd het beschadigen van het asbestmateriaal. Controleer de toestand jaarlijks op wijzigingen.

- Eenvoudige handelingen: enkel door erkend asbestverwijderaar  
Het vrijkomen van vezels is groot bij vervangen van koord. Bij voorkeur door een erkend asbestverwijderaar laten uitvoeren.

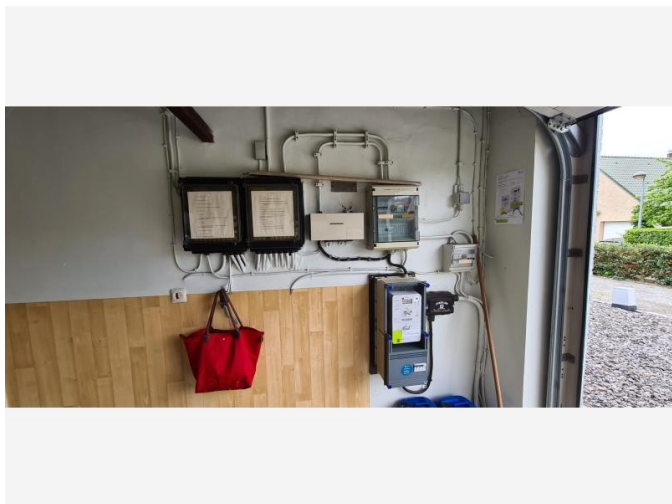
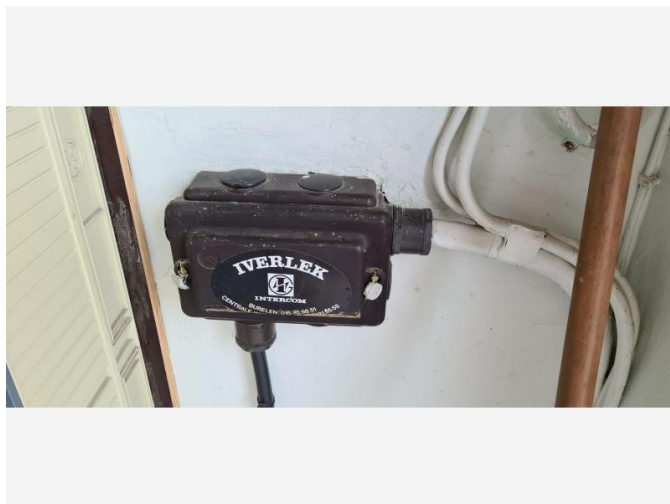
Het asbestmateriaal valt onder de mijlpaal van 2040.

Zorgvuldig beheren

| Eindbeoordeling materiaalarisico | Laag materiaalarisico en/of verlaagde kans op vezelvrijgave |

| Toestand van het materiaal | Onbeschadigd, niet verweerd |

| Beschrijving | elektrische kast en schakelaars |
| Asbestmateriaal | Plaat, paneel, tablet - Type Bakeliet |

- Zorg voor een veilig beheer. Vermijd het beschadigen van het asbestmateriaal. Controleer de toestand jaarlijks op wijzigingen.

- Eenvoudige handelingen: enkel door erkend asbestverwijderaar maakt deel uit van elektrische installatie, enkel door vakmensen te vervangen.

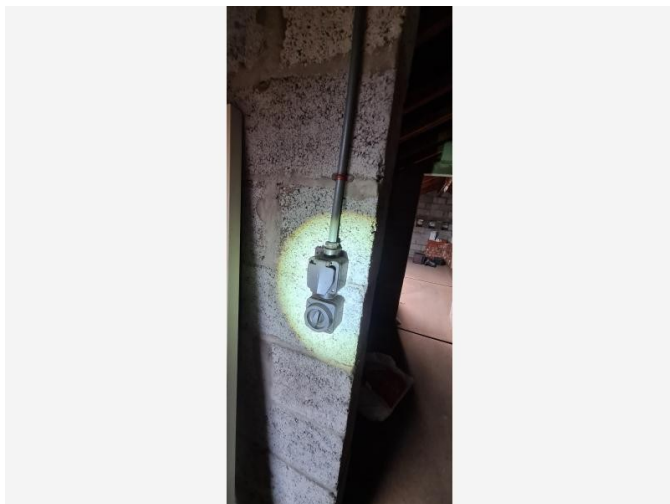
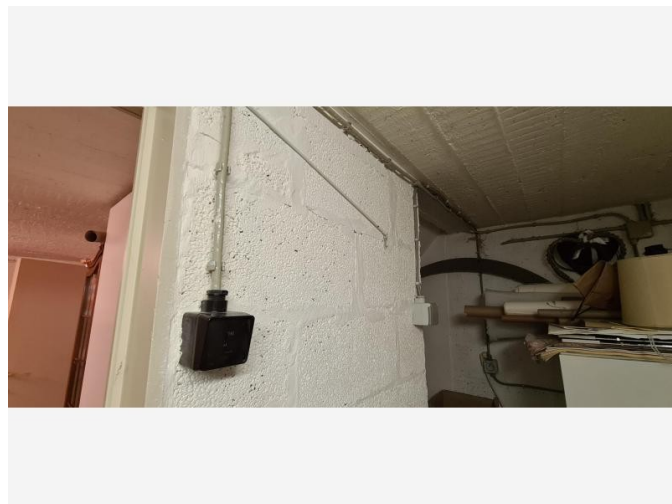
Het asbestmateriaal valt onder de mijlpaal van 2040.

Zorgvuldig beheren

| Eindbeoordeling materiaalarisico | Laag materiaalarisico en/of verlaagde kans op vezelvrijgave |

| Asbestsoort (vezeltype) | Crocidoliet aanwezig |
| Toestand van het materiaal | Onbeschadigd, niet verweerd |

| Beschrijving | schakelaars-contactdozen |

- Zorg voor een veilig beheer. Vermijd het beschadigen van het asbestmateriaal. Controleer de toestand jaarlijks op wijzigingen.

- Eenvoudige handelingen: mag via doe-het-zelf of door werknemer(s) met opleidingsattest eenvoudige handelingen vervangen is mogelijk door een persoon met de nodige kennis van elektrische installaties.

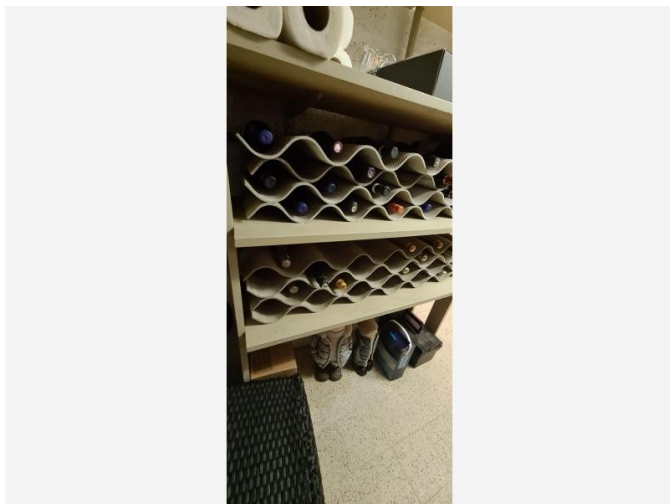
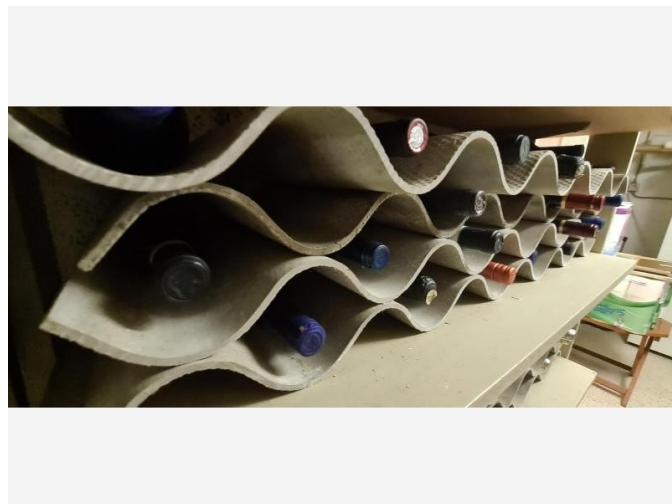
Het asbestmateriaal valt onder de mijlpaal van 2040.

Zorgvuldig beheren

Het verschuiven van flessen geeft vezels vrij, die in de lucht terecht komen.

| Eindbeoordeling materiaalisico | Laag materiaalisico en/of verlaagde kans op vezelvrijgave |

| Toestand van het materiaal | Onbeschadigd, niet verweerd |

| Beschrijving | golfplaten wijnrek |

- Zorg voor een veilig beheer. Vermijd het beschadigen van het asbestmateriaal. Controleer de toestand jaarlijks op wijzigingen.

- Eenvoudige handelingen: mag via doe-het-zelf of door werknemer(s) met opleidingsattest eenvoudige handelingen  
Niet breken, slijpen, doorboren.

Mits de nodige voorzorgsmaatregelen is deze toepassing, volgens de lokale regels van containerpark, eenvoudig zelf te verwijderen.

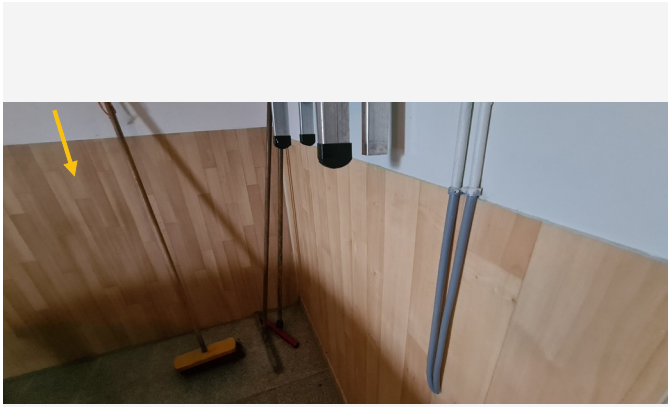
## Fiche 5: vloerzeil tegen garagemuur

Dit type vloerzeil is asbestvrij

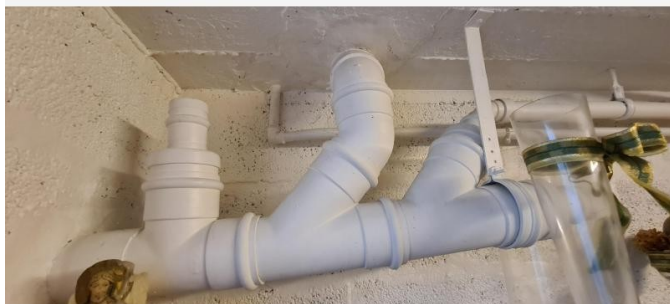
Alle vasgestelde afvoerbuizen zijn van PVC tot in afvoerputten.

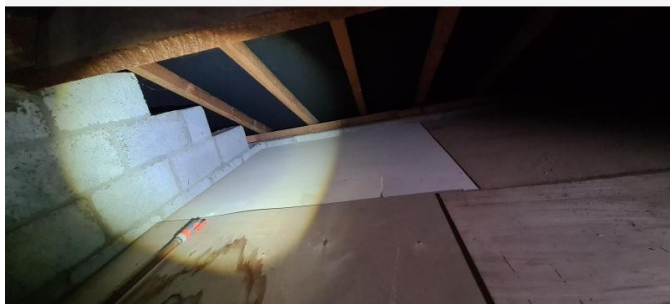
Geen gebruik van verdachte materialen

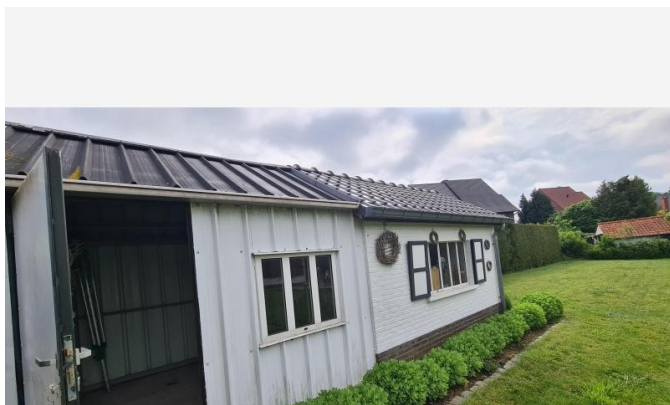
geen verdachte materialen aangetroffen.

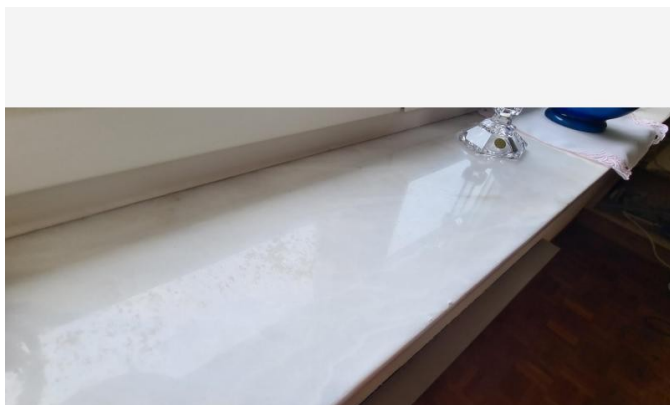
Uit natuursteen

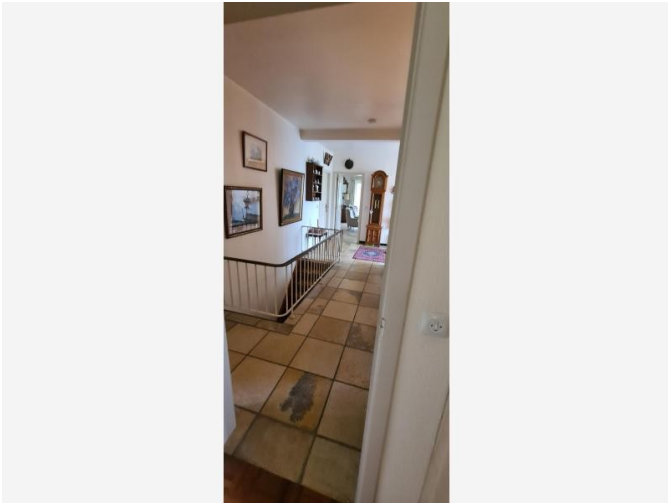
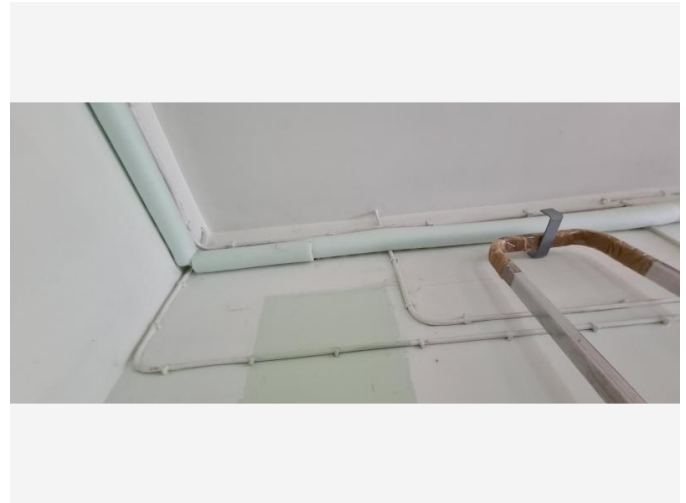
## Fiche 10: pleisterwerken plafond

Geen asbest

| # | Type | Referentie | Resultaat |
|---|---|---|---|
| 10.1 | Puntmonster | MM01 | Geen asbest |

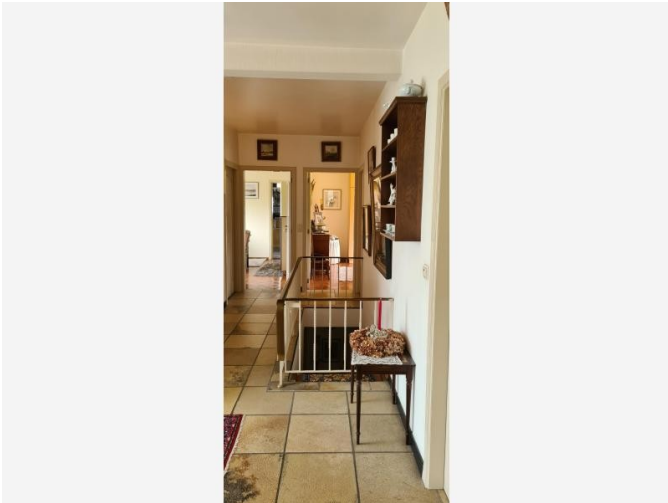
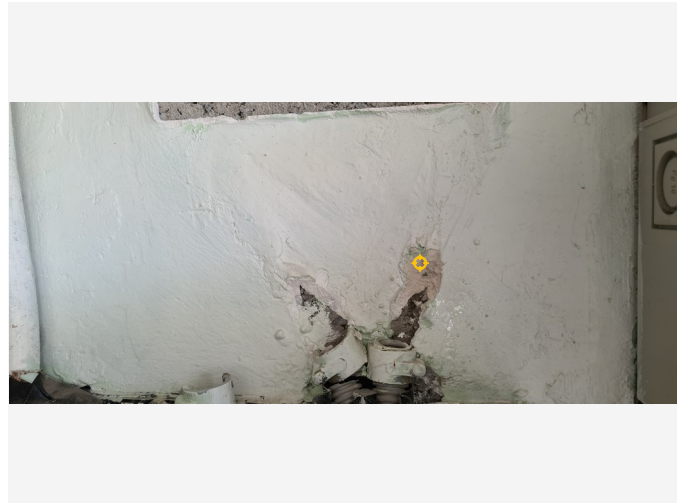
Geen asbest

| # | Type | Referentie | Resultaat |
|---|---|---|---|
| 11.1 | Mengmonster | MM02 | Geen asbest |

| Beschrijving | pleisterwerken wanden |
