Asbestinventarisatetest

Kumtichstraat 280, 3300 Tienen

Attestnummer : **20260604-000275.000**

Uitgegeven op : **04.06.2026**

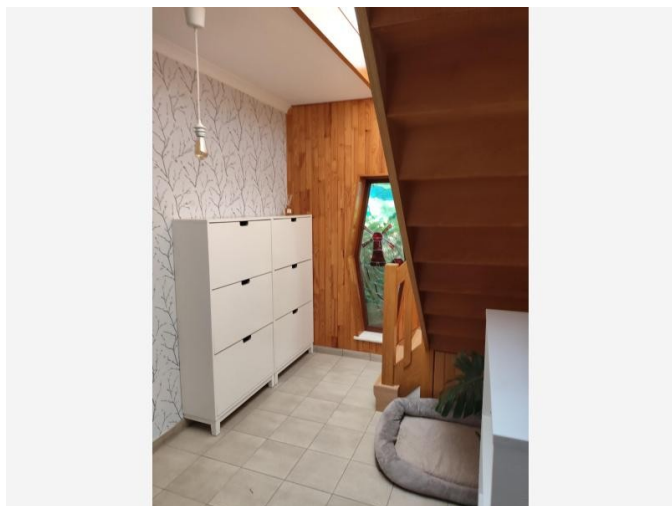
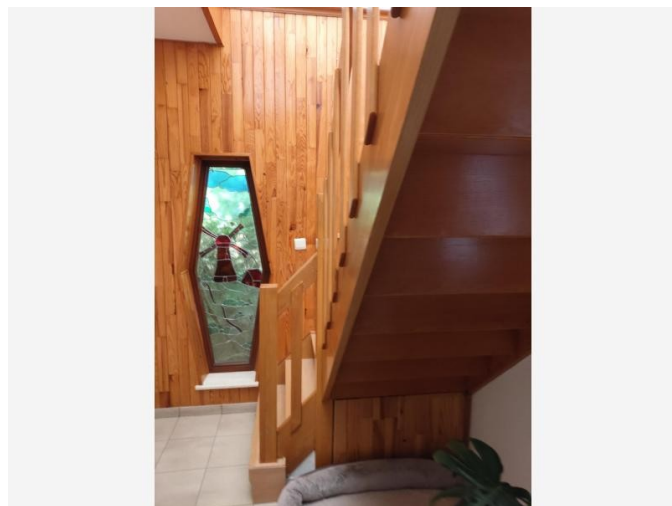
Er zijn wanden afgewerkt met valse wanden in hout. Het is niet duidelijk of er pleisterwerk of ander verdacht asbestmateriaal aanwezig is achter / op deze valse wanden, het is aangewezen om bijkomend onderzoek uit te voeren bij werken. Zonder destructieve handeling is het niet mogelijk om na te gaan of er asbesthoudende materialen aanwezig zijn achter de wand afwerking. Als bij sloop of renovatie blijkt dat er achter deze wanden nog pleisterwerk of asbest verdachte toepassingen aanwezig zijn, moet dit bemonsterd worden.

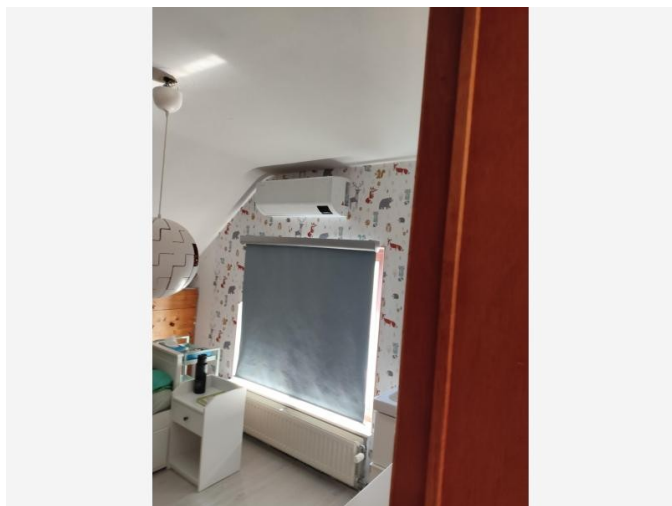
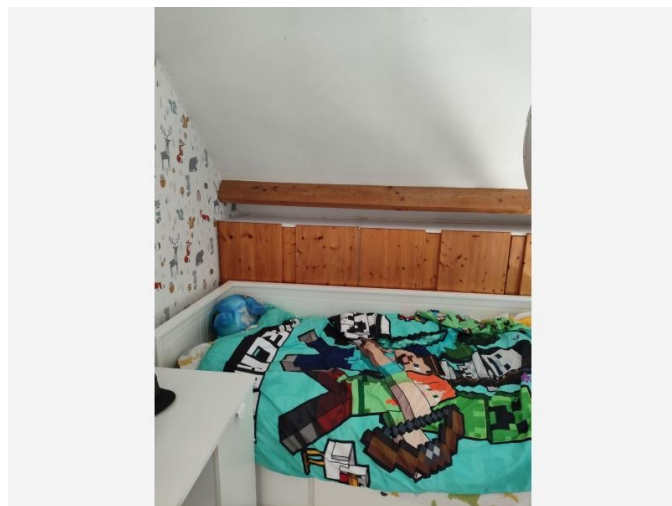
Er zijn plafonds afgewerkt met valse plafonds in hout/gipskarton. Het is niet duidelijk of er pleisterwerk of ander verdacht asbestmateriaal aanwezig is achter / op deze valse plafonds, het is aangewezen om bijkomend onderzoek uit te voeren bij werken. Zonder destructieve handeling is het niet mogelijk om na te gaan of er asbesthoudende materialen aanwezig zijn achter de plafond afwerking. Als bij sloop of renovatie blijkt dat er achter deze plafonds nog pleisterwerk of asbest verdachte toepassingen aanwezig zijn, moet dit bemonsterd worden.

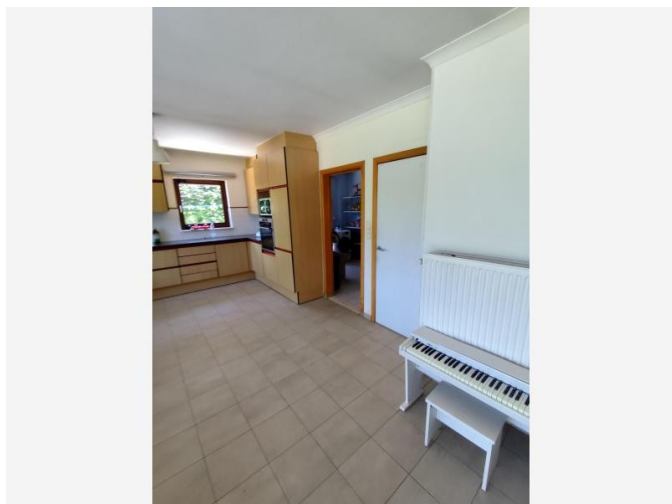
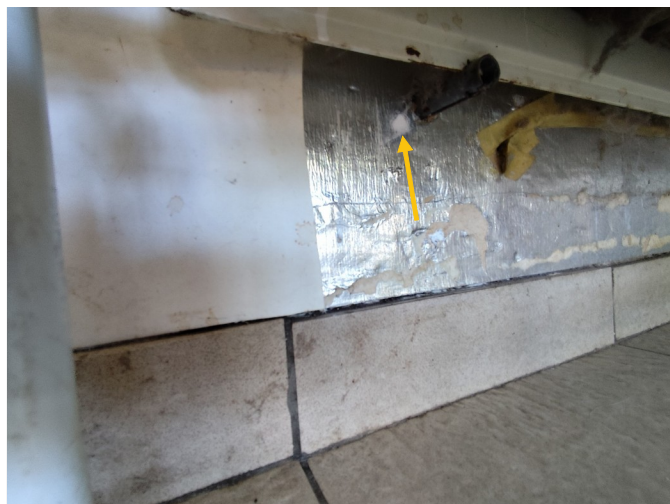
Fiche 3: Muurpleister

Conclusie

Geen asbest

#	Type	Referentie	Resultaat
3.1	Mengmonster	1	Geen asbest

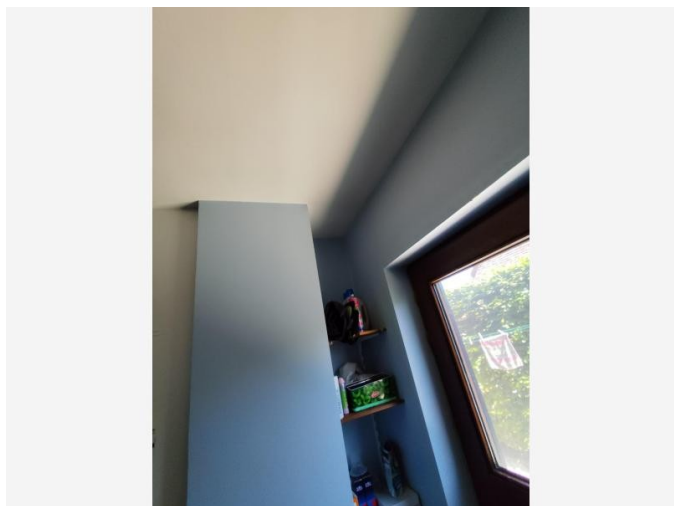
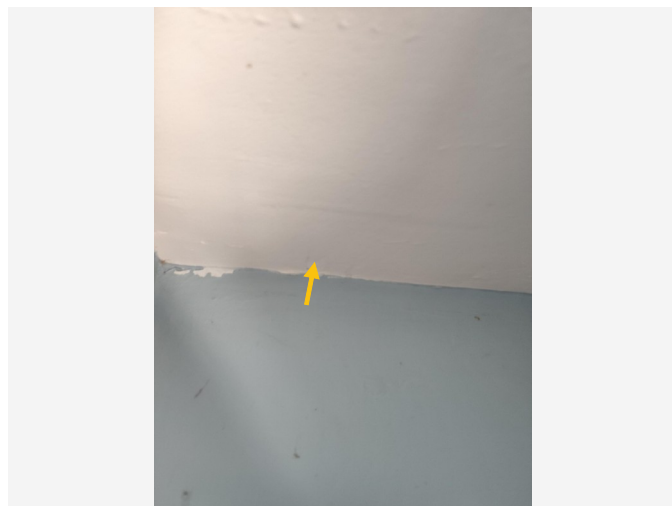
Fiche 4: Plafondpleister

Conclusie

Geen asbest

#	Type	Referentie	Resultaat
4.1	Mengmonster	2	Geen asbest

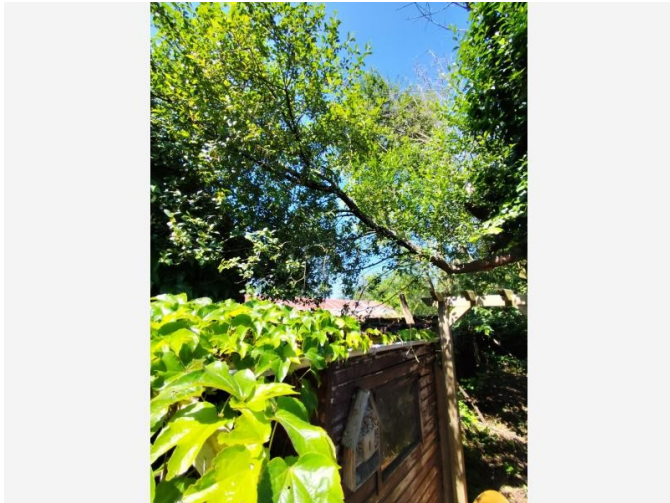
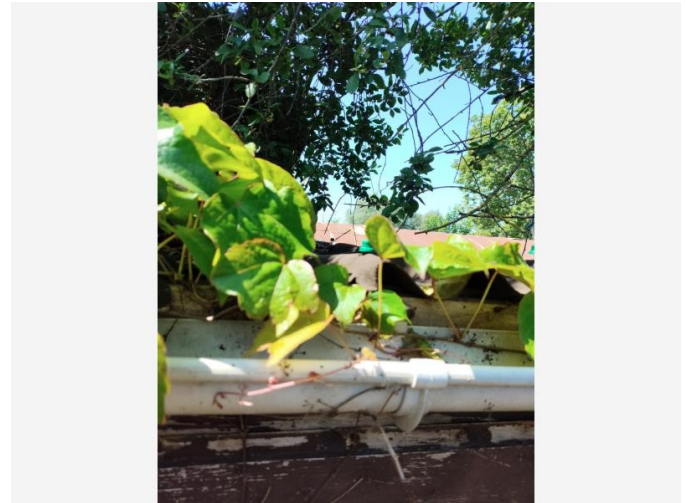
Conclusie

Geen asbest

#	Type	Referentie	Resultaat
5.1	Puntmonster	3	Geen asbest

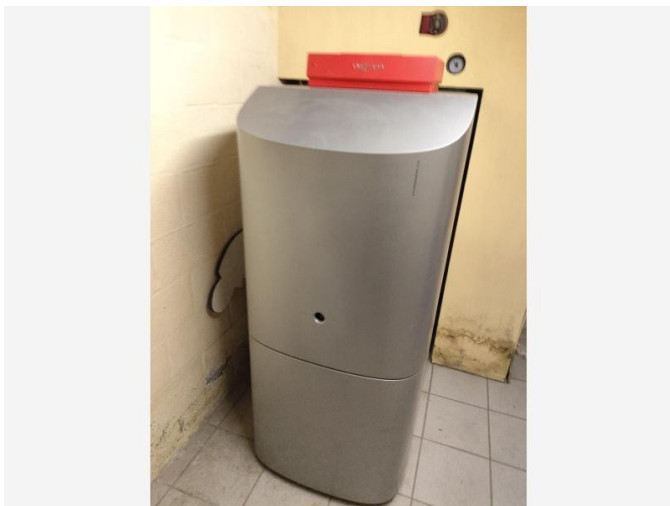
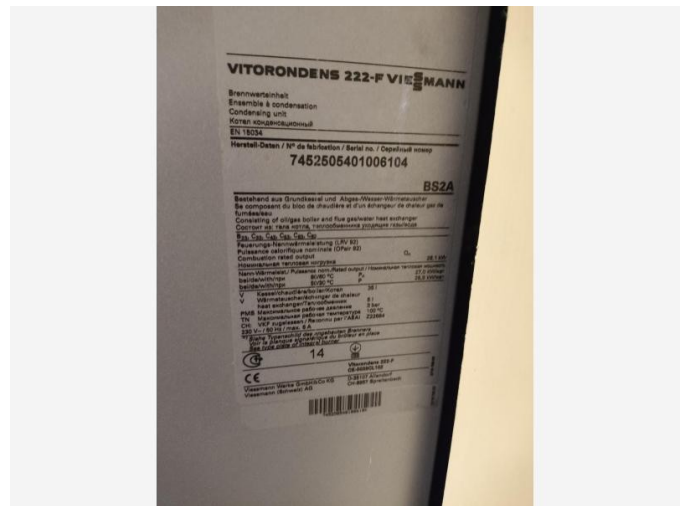
Beschrijving	Notitie	Terug te vinden op plannen
Fiche 11: HVAC-installatie: staat niet vermeld in het IAD bronnenboek	De ketel van het merk viesmann werd opgezocht in het IAD Online bronnenboek, er zijn geen resultaten gevonden . Laat de ketel controleren door een opgeleid techniker (basis 8u asbest)	Plan 1.1: kelder
