# Asbestinventarisatattest

Kabbeekvest 18, 3300 Tienen

Attestnummer : 20260905-000054.000

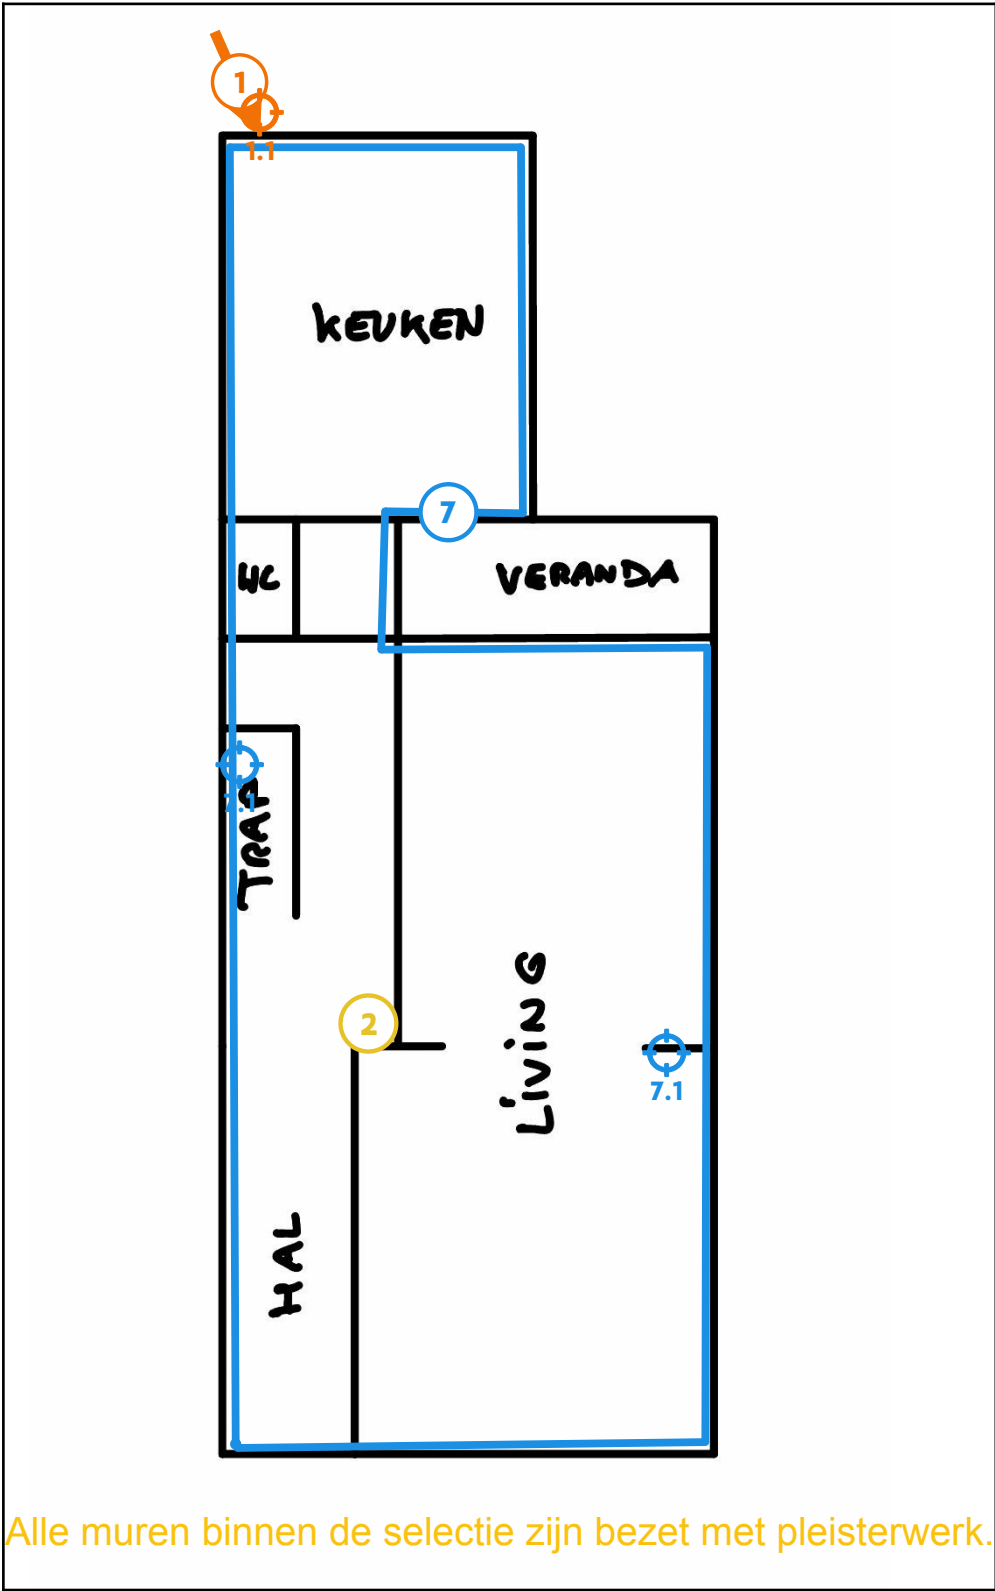
Plan 1.2: Gv - wanden

| 1. AC rookgaskanalen | Asbestmateriaal | Verwijderen |
| 2. Bakeliet schakelaars/stopcontacten | Asbestmateriaal | Zorgvuldig beheren |

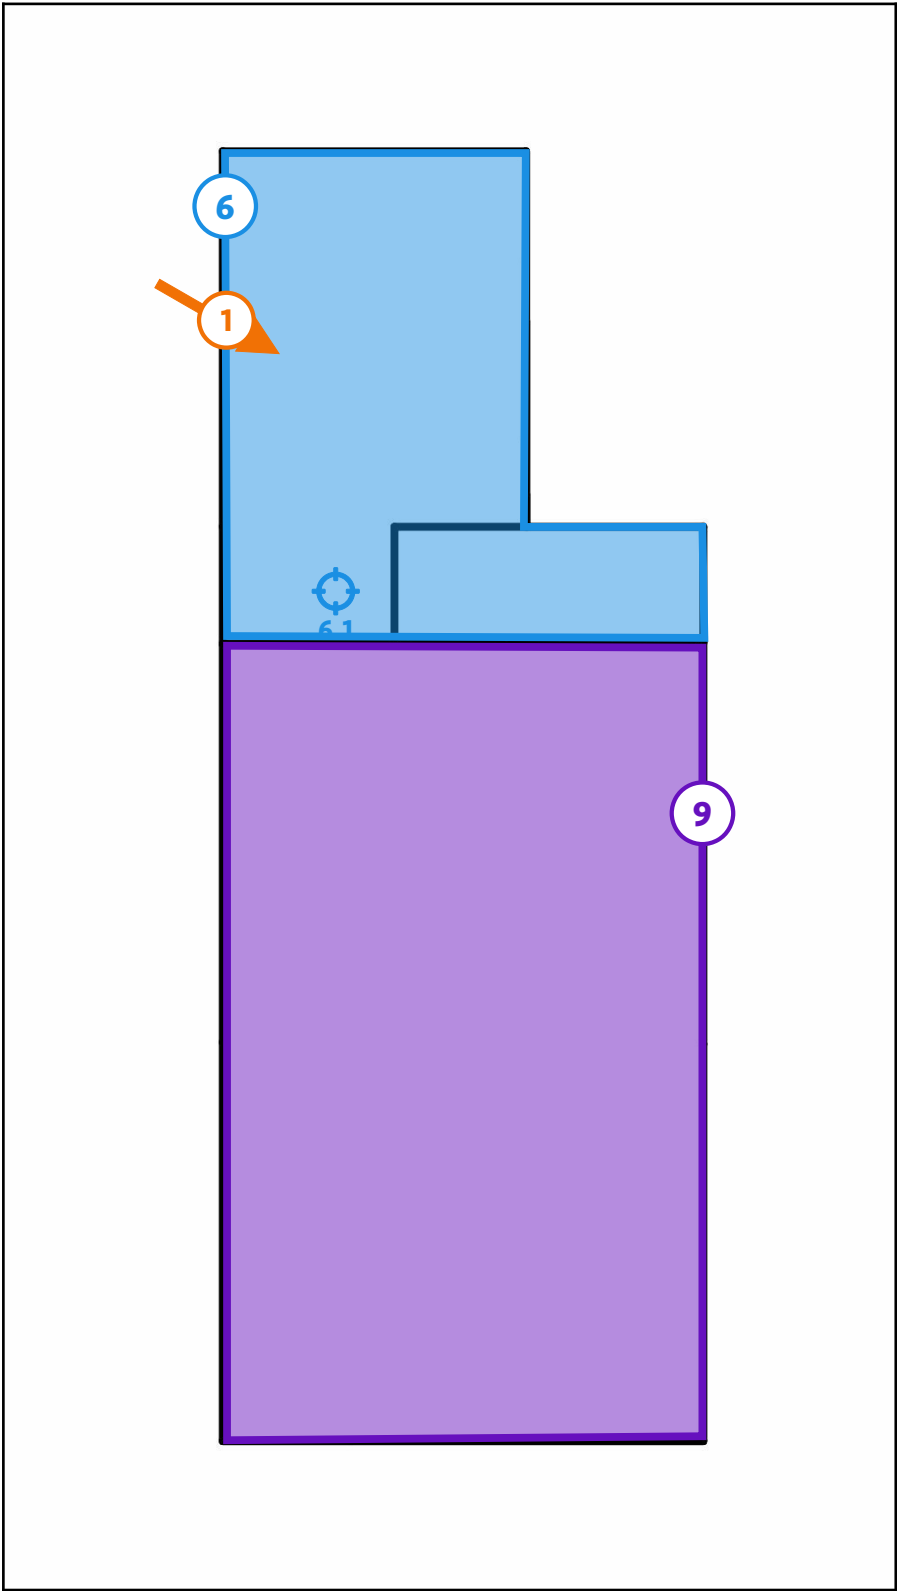
# Plan 1.8: Dak

| 1. AC rookgaskanalen | Asbestmateriaal | <a href="#">Verwijderen</a> |

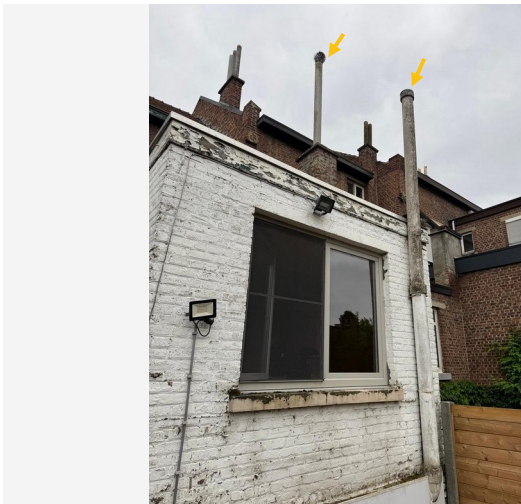
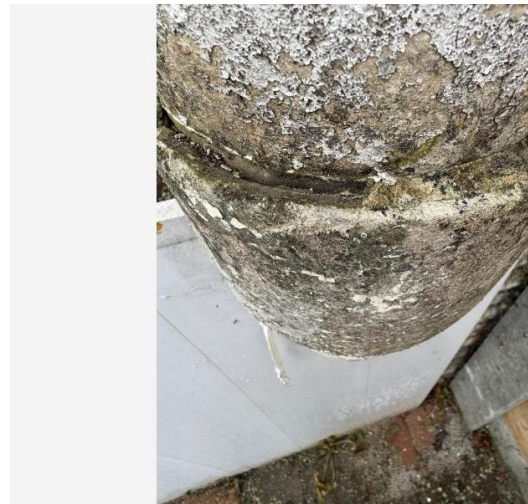
| Eindbeoordeling materiaalrisico | Verhoogd materiaalrisico en/of verhoogde kans op vezelvrijgave |

| Asbestsoort (vezeltype) | Alleen chrysotiel aanwezig |
| Toestand van het materiaal | Matig beschadigd, matig verweerd |

| Asbestmateriaal | Rookgaskanaal |

Verwijderen

- Verwijder dit asbestmateriaal zo snel mogelijk. Volg de toestand goed op.

- Eenvoudige handelingen: mag via doe-het-zelf of door werknemer(s) met opleidingsattest eenvoudige handelingen  
Deze toepassing kan door een aannemer die over een opleidingsattest eenvoudige handelingen beschikt of door een particulier (doe-het-zelf), verwijderd worden indien er geen verhoogd risico op vrijgave van asbestvezels (max. concentratie 0,01 vezels/cm<sup>3</sup> - CODEX Art. VI.3-54) ontstaat en de toepassing voorafgaand wordt gefixeerd/bevochtigd; de individuele elementen zonder machinale werktuigen (boormachine, slijpschijf, hogedrukreiniger,...) en zonder breken of gooien een voor een losgemaakt worden; en ten slotte dubbel en luchtdicht verpakt weggevoerd worden naar een erkend afvalpunt (recyclagepark).

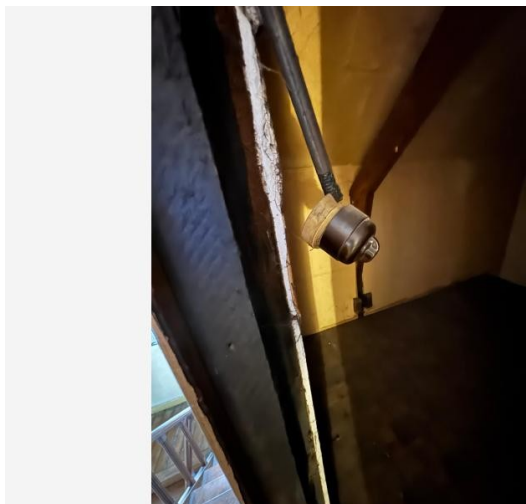
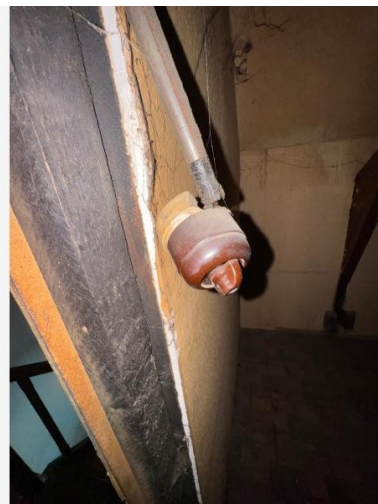
| Eindbeoordeling materiaalrisico | Laag materiaalrisico en/of verlaagde kans op vezelvrijgave |

| Asbestsoort (vezeltype) | Crocidoliet aanwezig |
| Toestand van het materiaal | Onbeschadigd, niet verweerd |

| Beschrijving | Bakeliet schakelaars/stopcontacten |

Zorgvuldig beheren

- Zorg voor een veilig beheer. Vermijd het beschadigen van het asbestmateriaal. Controleer de toestand jaarlijks op wijzigingen.
- Voer bijkomende staalname(s) uit.

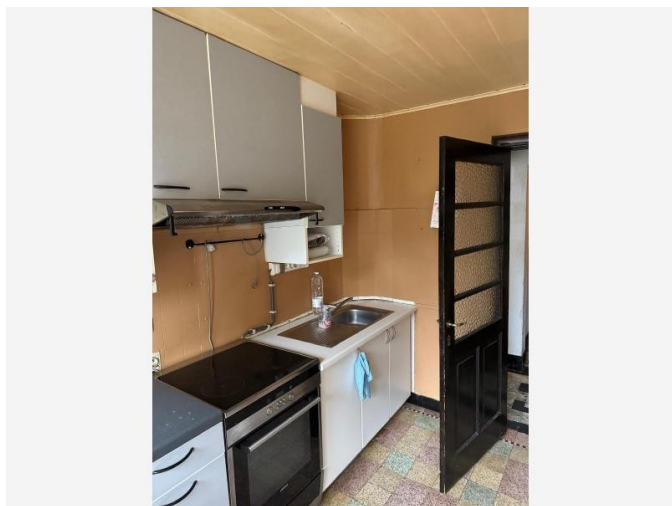
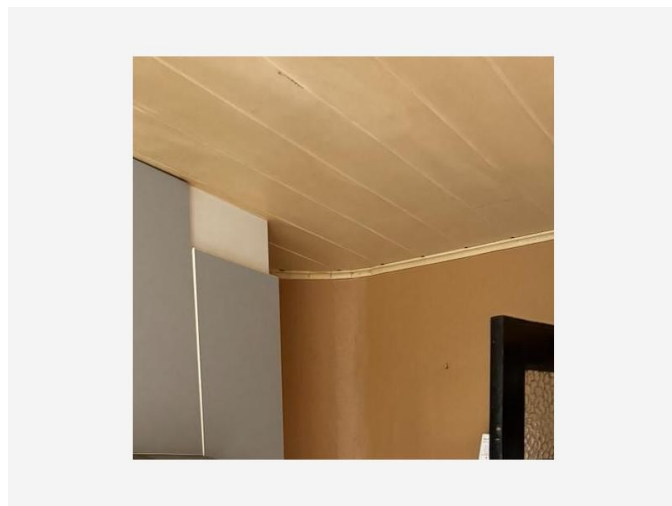
Het plafond werd afgewerkt met houten/kunststoffen planketten.

Keuken, veranda

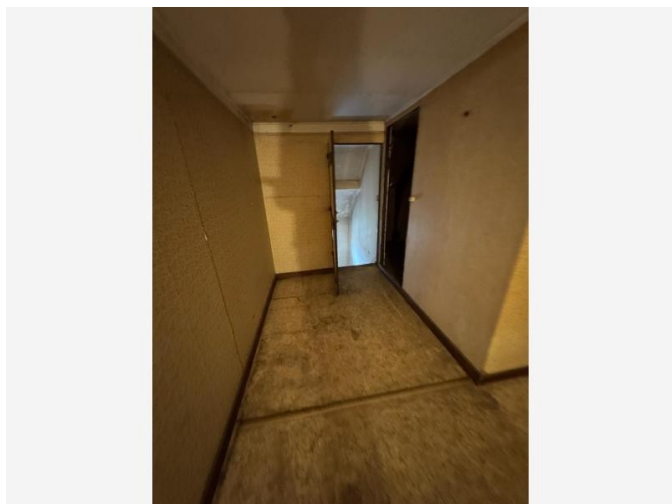
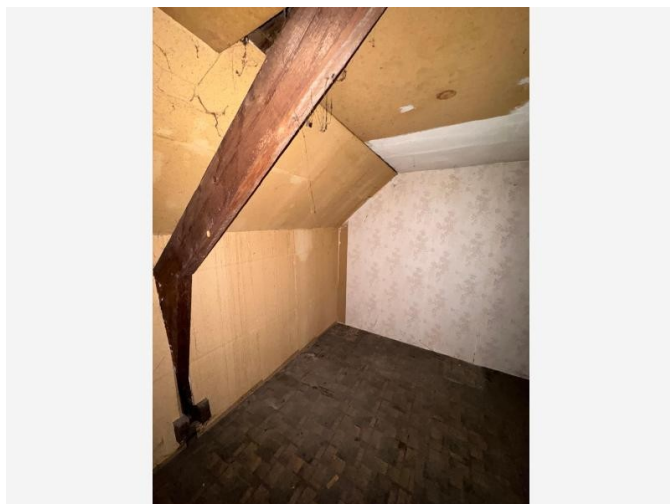
De binnenmuren en plafonds werden afgewerkt met niet-asbestverdachte houtvezelplaten op GV+2.

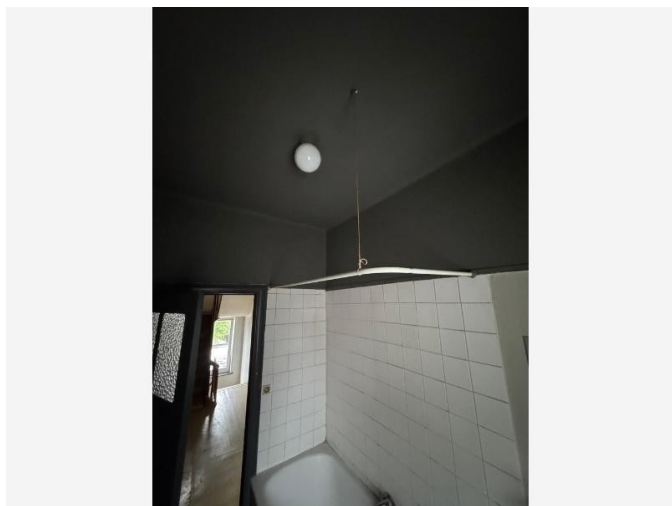
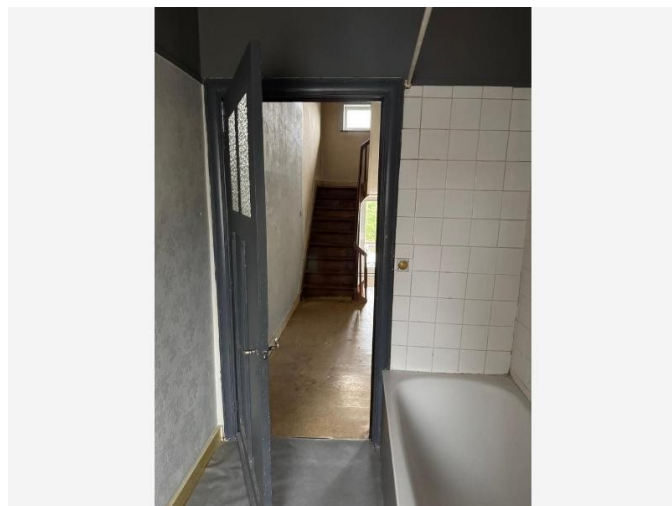
Asbesthoudende lijm bij faience tegels werd gebruikt tot midden jaren 80. De plaatsingsdatum van de wandtegels is niet gekend. Mogelijk bevindt er zich asbestverdachte tegellijm achter de wandtegels. Dit was niet waarneembaar, er waren geen bestaande beschadigingen of openingen in de wandtegels. Bij verwijderen van de muurtegels een extra staalname laten uitvoeren ter controle.

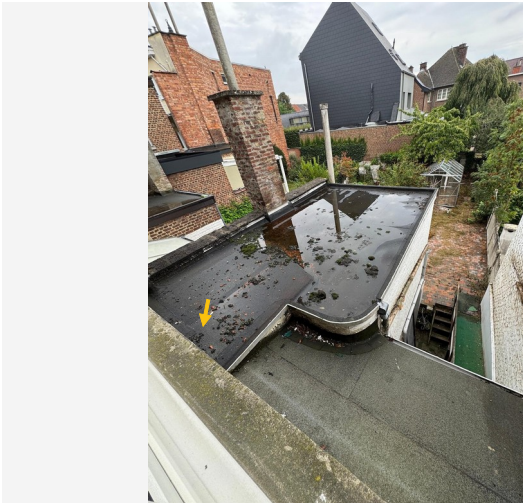
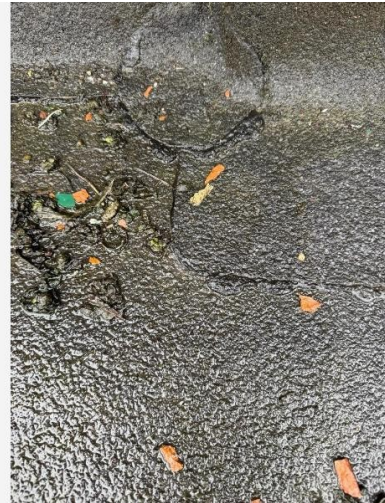
## Fiche 6: Roofing - plat dak

Geen asbest

| # | Type | Referentie | Resultaat |
|---|---|---|---|
| 6.1 | Puntmonster | 3 | Geen asbest |

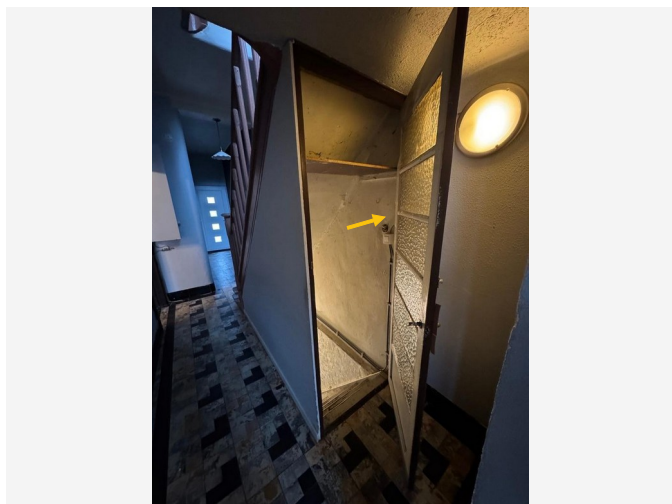
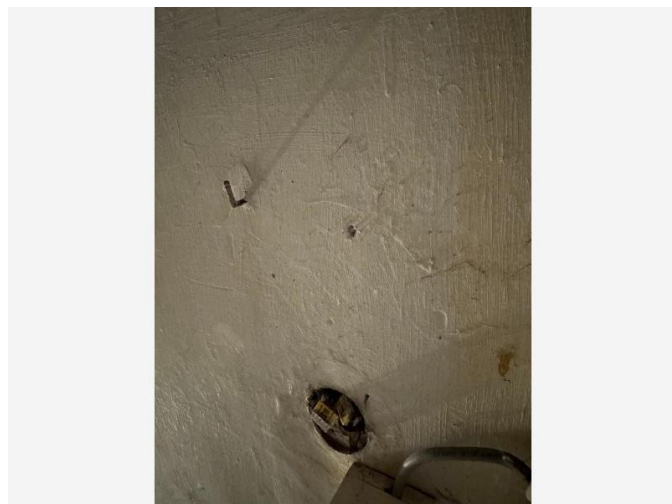
## Fiche 7: Pleisterwerk wanden

Geen asbest

| # | Type | Referentie | Resultaat |
|---|---|---|---|
| 7.1 | Mengmonster | 1 | Geen asbest |

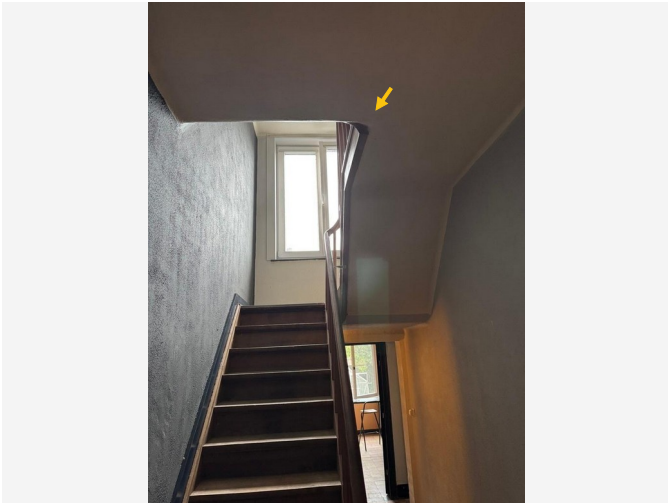
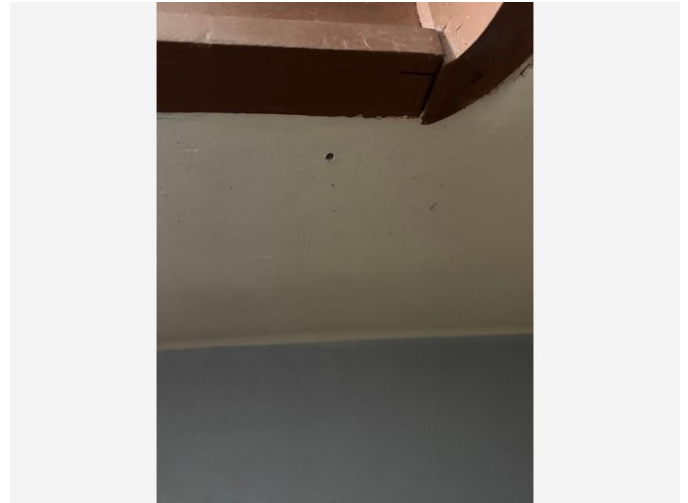
## Fiche 8: Pleisterwerk plafonds

Geen asbest

| # | Type | Referentie | Resultaat |
|---|---|---|---|
| 8.1 | Mengmonster | 2 | Geen asbest |

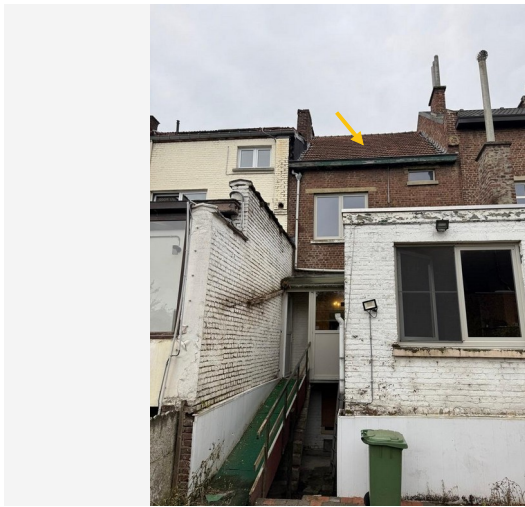
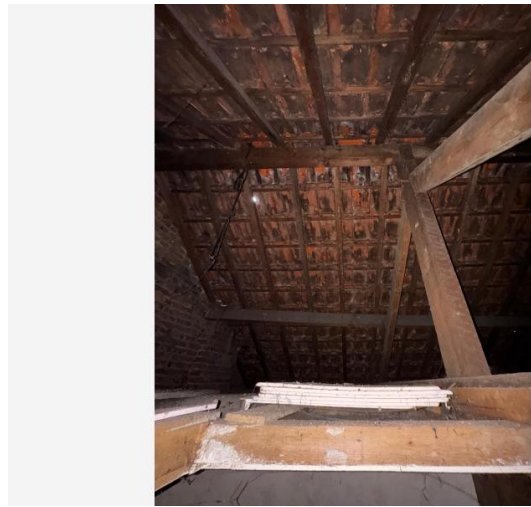
### Fiche 9: Pannen dakbedekking

| Beschrijving | Notitie | Terug te vinden op plannen |
|---|---|---|
| Fiche 9: Pannen dakbedekking | De dakbedekking is niet-asbestverdacht. | Plan 1.8: Dak |

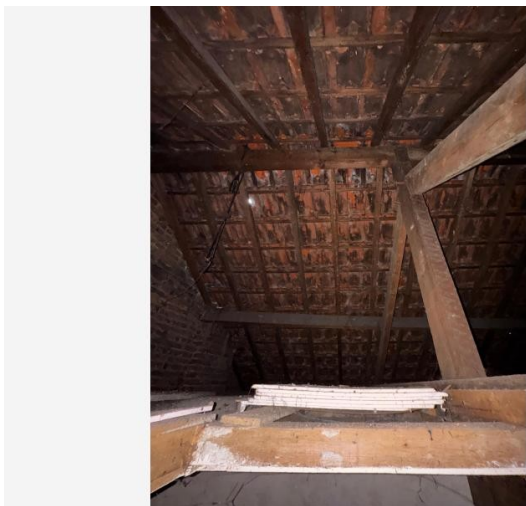
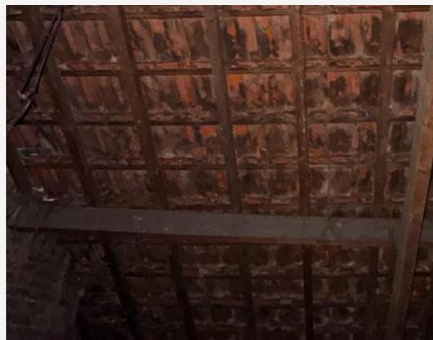
## Fiche 14: Geen onderdak

| Beschrijving | Notitie | Terug te vinden op plannen |
|---|---|---|
| Fiche 14: Geen onderdak | Er is geen te onderzoeken onderdak aanwezig op de inspectielocatie.<br><br>De pannen zijn vanop zolder zichtbaar. | - |
