# Asbestinventarisatetest

Donystraat 30, 3300 Tienen

Attestnummer : 20260529-000109.001

Uitgegeven op : 02.06.2026

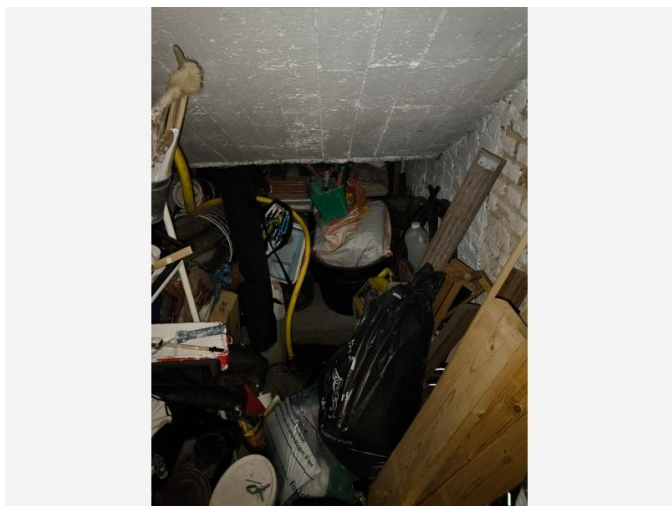
Situeringsfoto

**Reden:** Materiaal in opslag

**Uitleg van de asbestdeskundige:** Middellange termijnbeperking : Materialen/inboedel zijn in grote mate aanwezig. Vloer- en wanddelen konden niet volledig worden geïnspecteerd worden. Hierdoor zijn misschien verborgen asbestverdachte toepassingen aanwezig. De opdrachtgever blijkt redelijkerwijs niet in staat om het materiaal op korte termijn op te ruimen of te verwijderen. Het materiaal wordt pas verwijderd bij effectieve verhuis/verkoop. Termijn is onbekend.

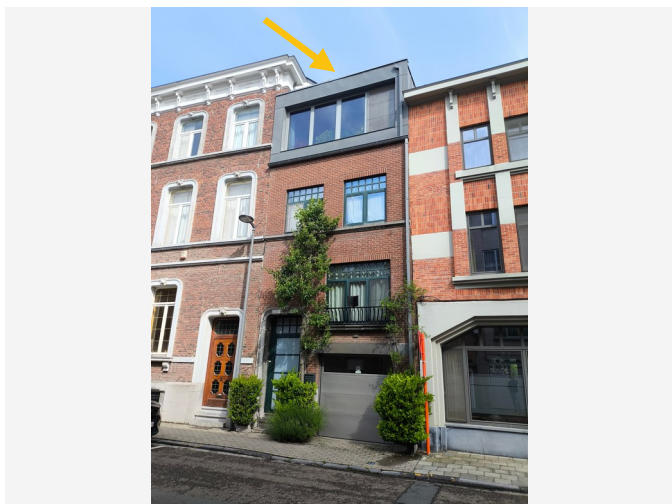
Situeringfoto

**Reden:** Plat dak niet zichtbaar

**Uitleg van de asbestdeskundige:** Middellange termijnbeperking

De afwerking van de dakgoten kon niet van dichtbij geïnspecteerd worden (> 3,50m). Het gebruikte materiaal is niet vast te stellen. Er kan bijgevolg niet geconcludeerd worden of dit dak werd afgewerkt met asbestverdachte bitumen.

Bij renovatiewerken of dakwerken kan een stelling geplaatst worden waarbij een extra controle/staalname aangewezen is. Op het doorgestuurd bewijsdocument 2008 - plaatsing isolatie op dak, staat niet duidelijk vermeld welk soort dakbedekking er geplaatst is, gezien er isolatie is geplaatst in 2008 zal in alle waarschijnlijkheid ook een niet asbest houdende dakbedekking geplaatst zijn.

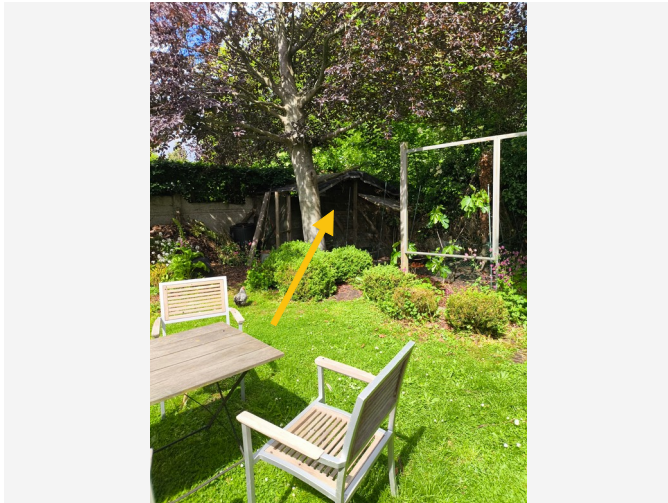
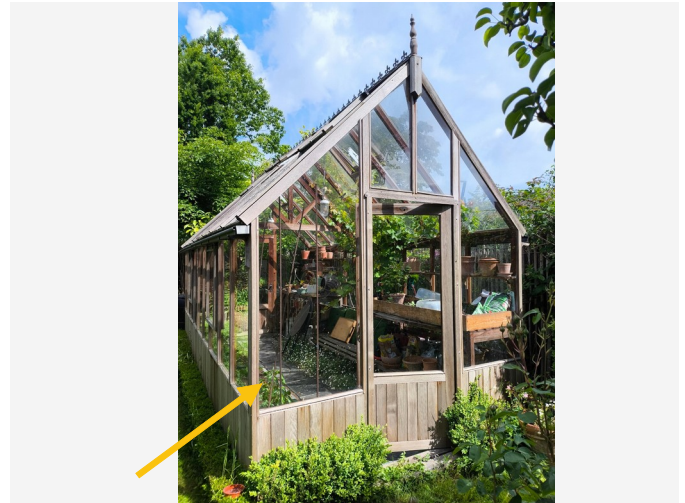
Er is bij de controle niets asbest verdacht aangetroffen in en rond de serre en kippenren.

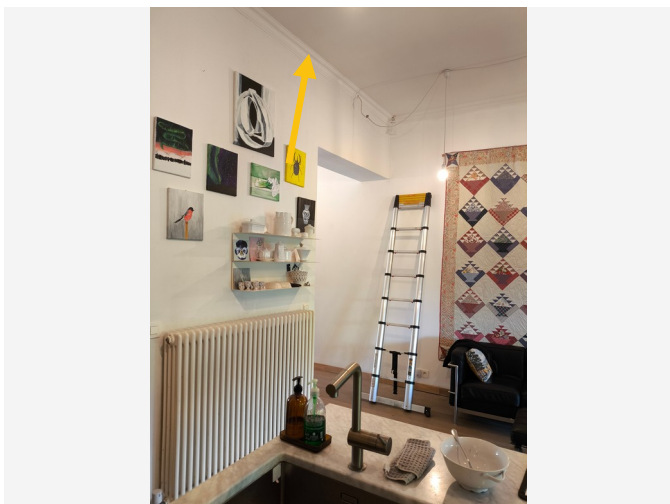
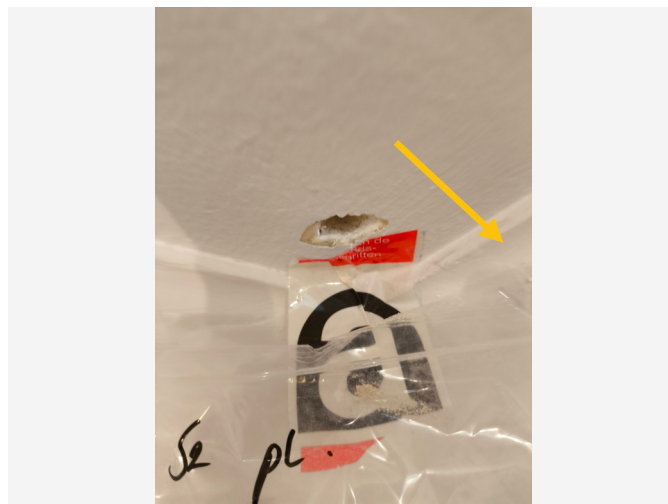
De sierlijsten werden gecontroleerd, deze bestaan niet uit pleisterwerk en zijn dus niet-asbestverdacht.

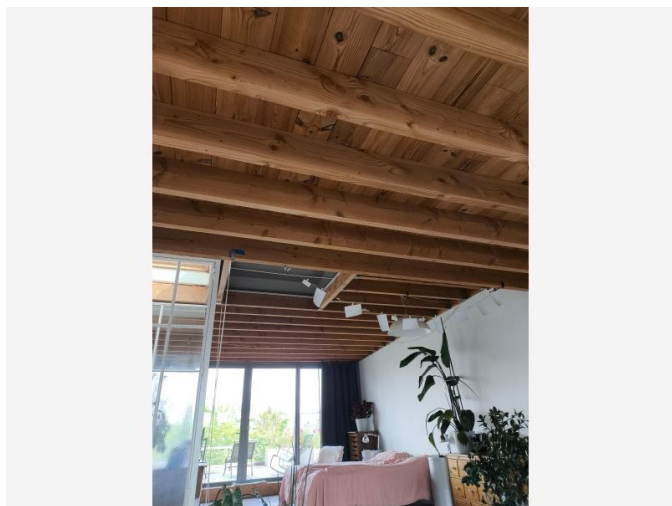
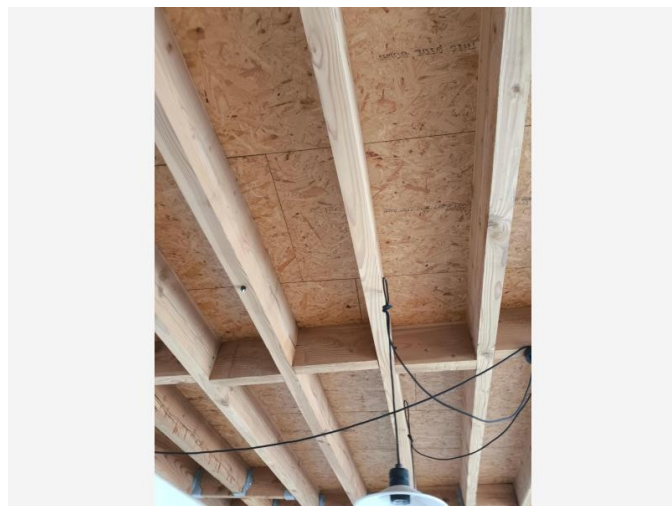
Plafonds zijn afgewerkt met valse plafonds in plaatmateriaal. Het is niet duidelijk of er pleisterwerk of ander verdacht asbestmateriaal aanwezig is achter / op deze valse plafonds, het is aangewezen om bijkomend onderzoek uit te voeren bij werken. Zonder destructieve handeling is het niet mogelijk om na te gaan of er asbesthoudende materialen aanwezig zijn achter de plafond afwerking. Als bij sloop of renovatie blijkt dat er achter deze plafonds nog pleisterwerk of asbest verdachte toepassingen aanwezig zijn, moet dit bemonsterd worden.

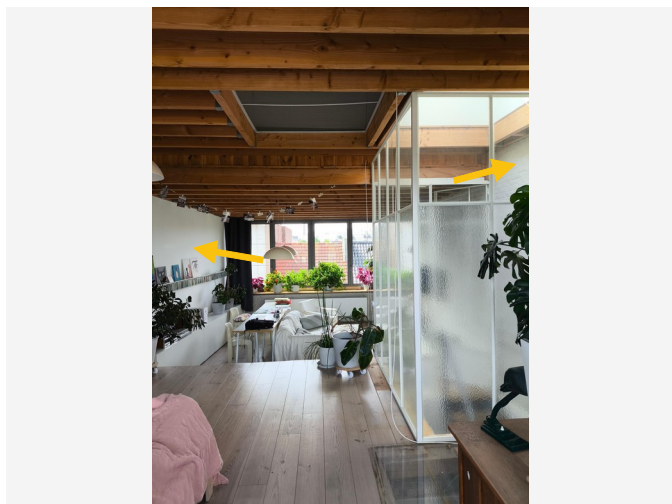
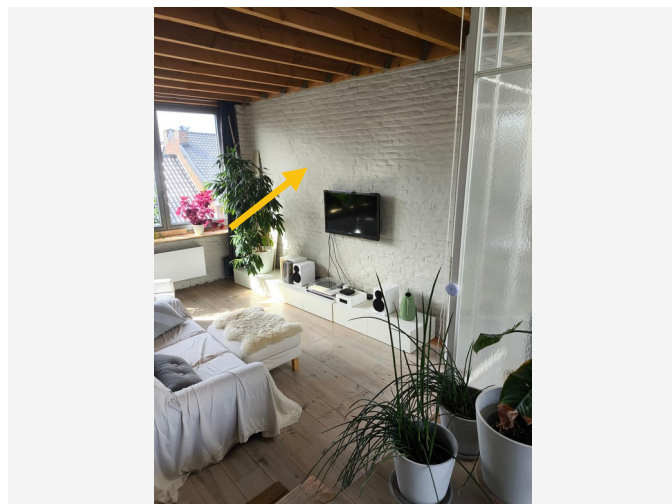
binnenwanden zijn afgewerkt met valse wanden. Het is niet duidelijk of er pleisterwerk of asbest toepassingen aanwezig zijn achter/op deze valse wanden, het is aangewezen om bijkomend onderzoek uit te voeren bij werken.

Zonder destructieve handeling is het niet mogelijk om na te gaan of er asbesthoudende materialen aanwezig zijn achter de wand afwerking. Als bij sloop of renovatie blijkt dat er achter deze wanden nog pleisterwerk of asbest verdachte toepassingen aanwezig zijn, moet dit bemonsterd worden.

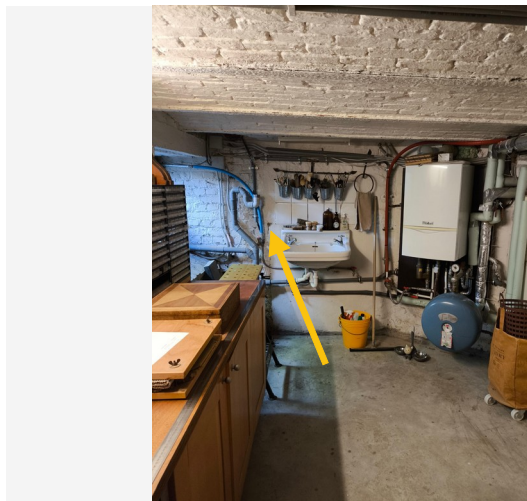
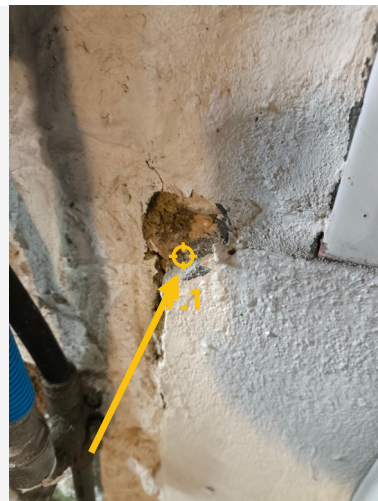
# Fiche 7: Cementering binnentoepassing (met staalname)

Geen asbest

#	Type	Referentie	Resultaat
7.1	Mengmonster	S3	Geen asbest

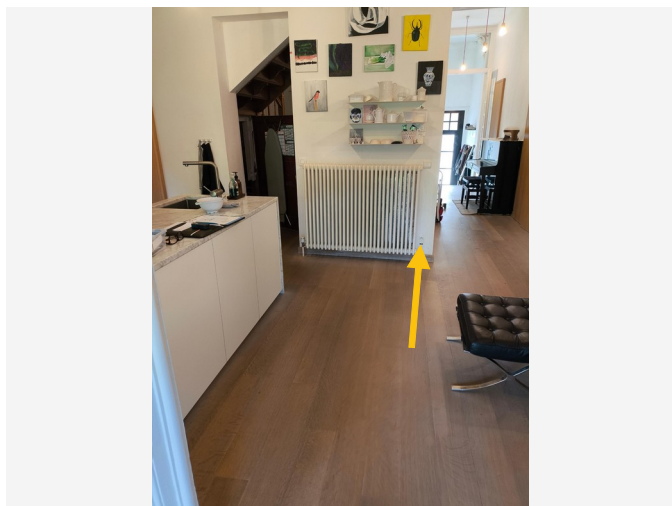
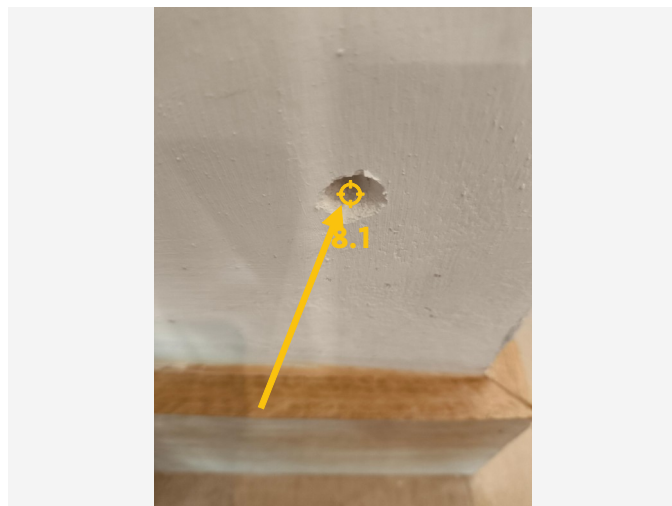
# Fiche 8: Muurpleister

Geen asbest

#	Type	Referentie	Resultaat
8.1	Mengmonster	S1	Geen asbest

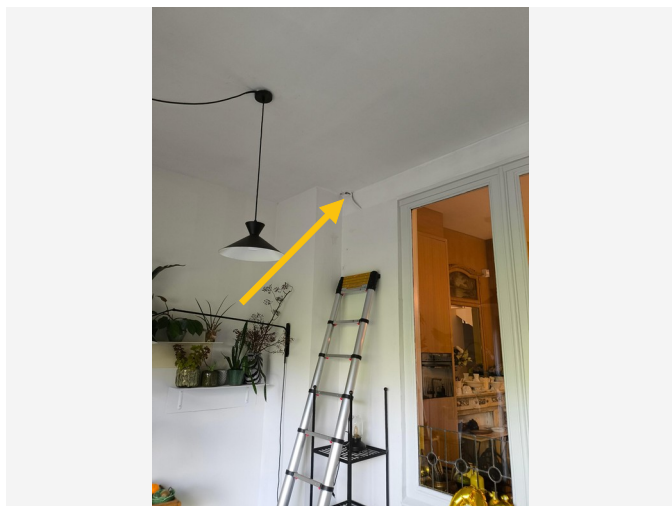
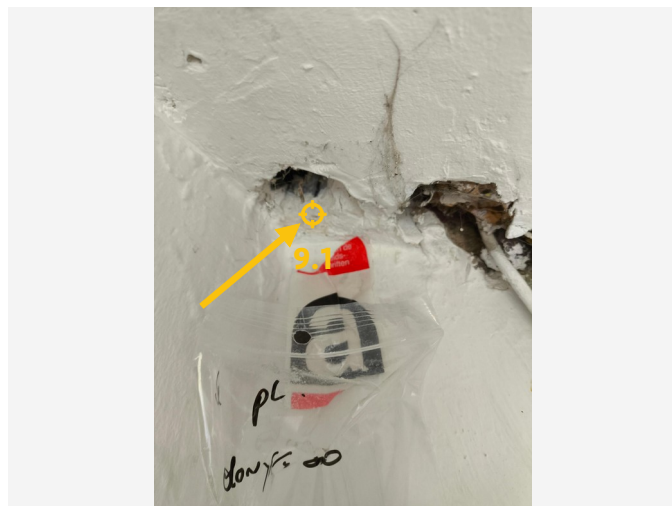
## Fiche 9: Plafondpleister

Geen asbest

#	Type	Referentie	Resultaat
9.1	Mengmonster	S2	Geen asbest

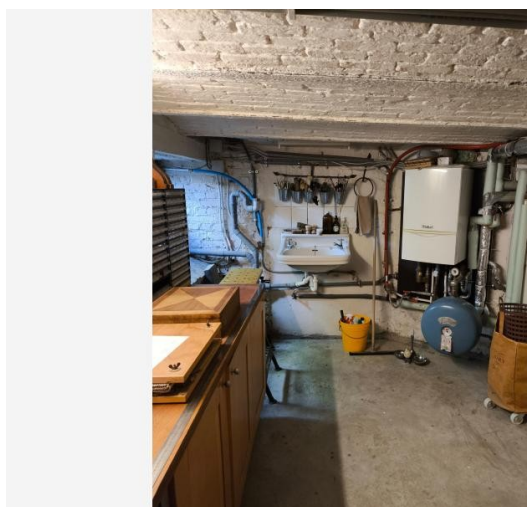
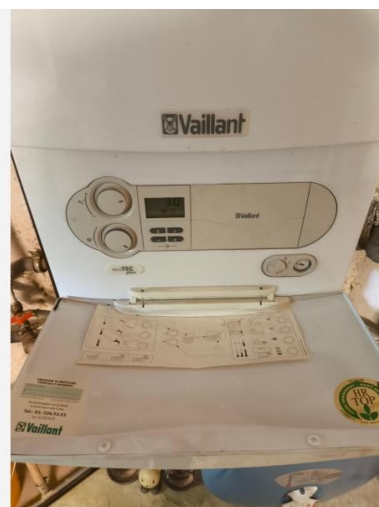
### Fiche 10: CV Ketel niet verdacht Vaillant

Beschrijving	Notitie	Terug te vinden op plannen
Fiche 10: CV Ketel niet verdacht Vaillant	De CV ketel werd gecontroleerd en is niet asbest verdacht geen risico bouwjaar. Recent type.	Plan 1.7: plan kelder
Fiche 11: Kit niet verdacht (visueel vastgesteld)	De gebruikte siliconen kit is niet asbestverdacht	Plan 1.1: Gelijkvloers Plan 1.3: Verdiep 1 Plan 1.5: Verdiep 2
Fiche 12: rookgaskanalen (niet verdacht)	rookgaskanalen (niet verdacht) in het inspectie gebied.	Plan 1.6: Verdiep 2
Fiche 13: Roofing/epdm plat dak (niet verdacht - factuurbewijs + fotos)	De roofing werd vernieuwd in 2008 door firma Jan Dethier, cfr. factuur dd. 23/08/08 (zie bewijsdocumenten). We nemen aan dat bitumen geplaatst na 2001 niet asbesthoudend zijn. Het is niet duidelijk of er asbestverdachte onderlagen aanwezig. Het is aangewezen om extra controle uit te voeren bij eventuele renovatiewerken. De vermelde oppervlaktes, diktes en volumes betreffen een beredeneerde schatting. Er worden geen rechten verleend aan deze oppervlaktes/diktes/volumes.	Plan 1.6: Verdiep 2 Plan 1.13: Dakplan
