# Asbestinventarisatetest

Aarschotsesteenweg 477, 3012 Leuven

Attestnummer : 20250905-000404.000

## Niet-asbestveilig

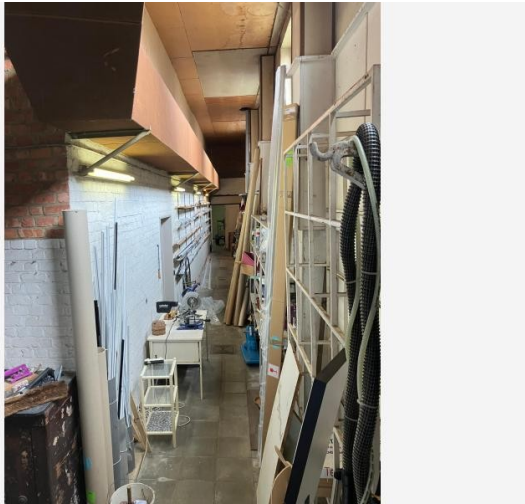
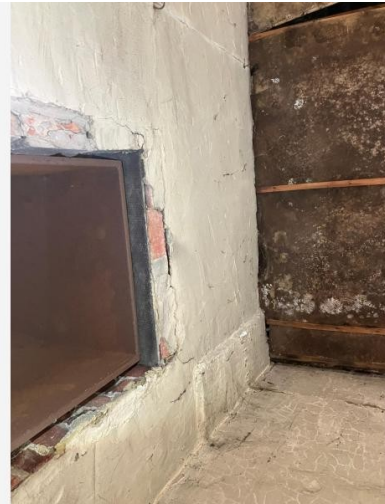
Het asbestmateriaal valt onder de mijlpaal van 2034.

Verwijderen

Eindbeoordeling materiaalrisico	Verhoogd materiaalrisico en/of verhoogde kans op vezelvrijgave
---------------------------------	--

Gebondenheid	Categorie 2: niet-hechtgebonden met matrix
Asbestsoort (vezeltype)	Alleen chrysotiel
Asbestconcentratie	Hoog ( $\geq 50\%$ )
Afschermingsgraad van het gehele materiaal	Geheel of deels (ook) vrij aan de binnenlucht
Toestand van het materiaal	Licht beschadigd, licht verweerd. Intact calciumsilicaatmateriaal of categorie III 'gebondenheid'

#	Type	Referentie	Resultaat
1.1	Puntmonster	MM01	Chrysotiel

Beschrijving	Asbestplaat
Omgeving	Binnen
Primaire drager	HVAC infrastructuur en uitrusting
Asbestmateriaal	Plaat, paneel, tablet - Calciumsilicaat (type Pical, type Promatect)
Bindmiddel van asbestmateriaal	Calciumsilicaat
Gebondenheid op basis van bindmiddel	Niet-hechtgebonden
Hoeveelheid (oppervlakte - dikte - aantal)	• 1,00 m <sup>2</sup> - 2,00 cm - 1 stuk
Totaal volume	0,02 m <sup>3</sup>
Eenvoudig bereikbaar	Ja
Bevestigingswijze	• Geklemd
Identificatiemethode	Vaststelling met monstername
Destructieve handeling voor identificatie	Nee

- Zorg voor een veilig beheer. Vermijd het beschadigen van het asbestmateriaal. Controleer de toestand jaarlijks op wijzigingen.
- Scherm in afwachting van verwijdering het asbestmateriaal af van luchtstromingen en verstoring: bijvoorbeeld door het te verpakken, te fixeren, af te dekken, signalisatie - afbakening aan te brengen, ...
- Verwijder dit asbestmateriaal zo snel mogelijk. Volg de toestand goed op.

- Eenvoudige handelingen: mag via doe-het-zelf of door werknemer(s) met opleidingsattest eenvoudige handelingen  
De plaat is van kleine omvang. Eerder te verwijderen door een erkend asbestverwijderaar. voor veiligheidsredenen.
- Eenvoudige handelingen: enkel door erkend asbestverwijderaar  
De plaat is van kleine omvang. Eerder te verwijderen door een erkend asbestverwijderaar. voor veiligheidsredenen.

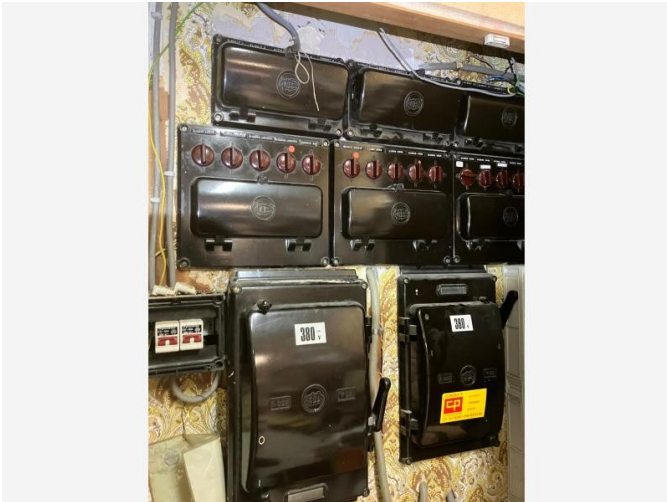
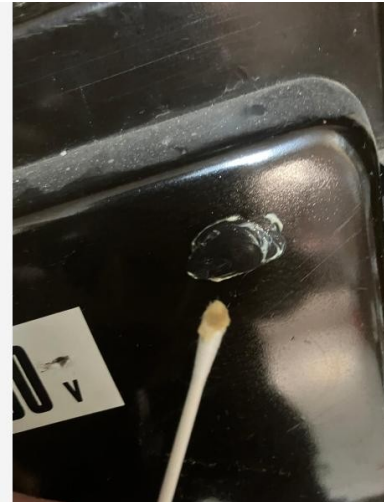
Het asbestmateriaal valt onder de mijlpaal van 2040.

Zorgvuldig beheren

Eindbeoordeling materiaalrisico	Laag materiaalrisico en/of verlaagde kans op vezelvrijgave
---------------------------------	--

Gebondenheid	Categorie 1: hechtgebonden in oorsprong
Asbestsoort (vezeltype)	Crocidoliet aanwezig
Asbestconcentratie	Laag (< 50%)
Afschermingsgraad van het gehele materiaal	Geheel of deels (ook) vrij aan de binnenlucht
Toestand van het materiaal	Onbeschadigd, niet verweerd

Beschrijving	Bakeliet tellerkast
Omgeving	Binnen
Primaire drager	Communicatie en elektrische infrastructuur en uitrusting
Asbestmateriaal	Plaat, paneel, tablet - Type Bakeliet
Bindmiddel van asbestmateriaal	Kunststof of -hars
Gebondenheid op basis van bindmiddel	Hecht
Hoeveelheid (oppervlakte - dikte - aantal)	<ul style="list-style-type: none"><li>• 0,70 m<sup>2</sup> - 0,50 cm - 1 stuk</li></ul>
Totaal volume	0,004 m <sup>3</sup>
Eenvoudig bereikbaar	Ja
Bevestigingswijze	<ul style="list-style-type: none"><li>• Geschroefd</li></ul>
Identificatiemethode	Vaststelling zonder monstername
Destructieve handeling voor identificatie	Nee
Opmerking	<p>Deze oppervlakte werd niet gemeten, maar geschat op basis van een benadering van de aanwezige tellerkast. Deze schatting mag niet worden gebruikt als maatstaf voor heffingen. Als deskundigen hebben wij vastgesteld dat het materiaal daadwerkelijk bakeliet betreft en geen harde pvc. Bakeliet wordt door ons beschouwd als een asbestverdachte toepassing, aangezien het in veel gevallen asbesthoudend is. We hebben geen staalname uitgevoerd om de functionaliteit van de tellerkast niet in gevaar te brengen. Wel hebben we een test genomen via een testkit waaruit bleek dat het wattenstaafje donkerbruin kleurde en dit hoogstwaarschijnlijk bakeliet betreft.</p>

- Zorg voor een veilig beheer. Vermijd het beschadigen van het asbestmateriaal. Controleer de toestand jaarlijks op wijzigingen.
- Scherm in afwachting van verwijdering het asbestmateriaal af van luchtstromingen en verstoring: bijvoorbeeld door het te verpakken, te fixeren, af te dekken, signalisatie - afbakening aan te brengen, ...
- Verwijder dit asbestmateriaal zo snel mogelijk. Volg de toestand goed op.
- Voer bijkomende staalname(s) uit.

- Eenvoudige handelingen: mag via doe-het-zelf of door werknemer(s) met opleidingsattest eenvoudige handelingen  
Deze toepassing mag volgens de huidige wetgeving worden verwijderd via eenvoudige handelingen.

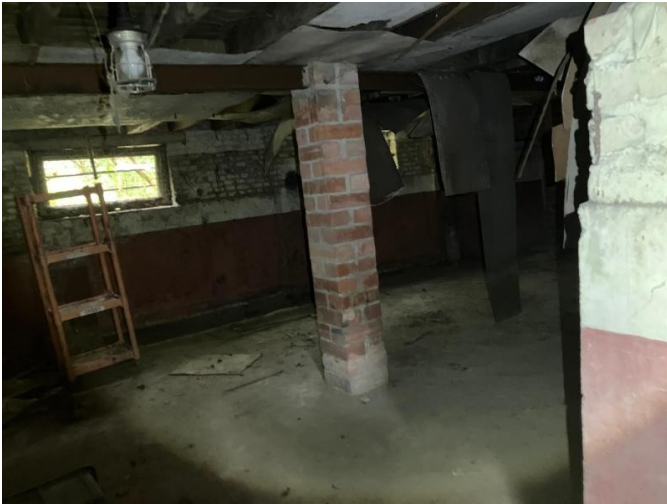
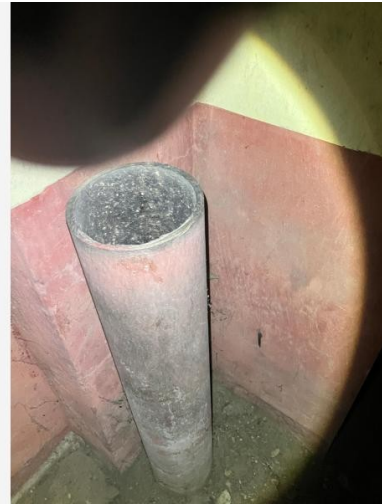
Het asbestmateriaal valt onder de mijlpaal van 2040.

Zorgvuldig beheren

Eindbeoordeling materiaalisico	Laag materiaalisico en/of verlaagde kans op vezelvrijgave
--------------------------------	---

Gebondenheid	Categorie 1: hechtgebonden in oorsprong
Asbestsoort (vezeltype)	Alleen chrysotiel
Asbestconcentratie	Laag (< 50%)
Afschermingsgraad van het gehele materiaal	Geheel of deels (ook) vrij aan de binnenlucht
Toestand van het materiaal	Licht beschadigd, licht verweerd. Intact calciumsilicaatmateriaal of categorie III 'gebondenheid'

Beschrijving	Cementbuizen
Omgeving	Binnen
Primaire drager	Sanitaire infrastructuur en uitrusting (toe- en afvoer)
Asbestmateriaal	Verloren bekisting - Buis, koker
Bindmiddel van asbestmateriaal	Cement
Gebondenheid op basis van bindmiddel	Hecht
Hoeveelheid (lengte - omtrek - dikte - aantal)	<ul style="list-style-type: none"><li>• 1,00 m - 30,00 cm - 2,00 cm - 1 stuk</li></ul>
Totaal volume	0,006 m <sup>3</sup>
Eenvoudig bereikbaar	Ja
Bevestigingswijze	<ul style="list-style-type: none"><li>• Los (al dan niet bedekt)</li><li>• Geklemd</li></ul>
Identificatiemethode	Vaststelling zonder monsternamen
Destructieve handeling voor identificatie	Nee

- Zorg voor een veilig beheer. Vermijd het beschadigen van het asbestmateriaal. Controleer de toestand jaarlijks op wijzigingen.
- Scherm in afwachting van verwijdering het asbestmateriaal af van luchtstromingen en versterking: bijvoorbeeld door het te verpakken, te fixeren, af te dekken, signalisatie - afbakening aan te brengen, ...
- Verwijder dit asbestmateriaal zo snel mogelijk. Volg de toestand goed op.

- Eenvoudige handelingen: mag via doe-het-zelf of door werknemer(s) met opleidingsattest eenvoudige handelingen  
De buizen ( 1 in de grond, 1 losstaand(?)) Zijn relatief makkelijk te verwijderen. Al wordt er aangeraden om dit te laten verwijderen door een erkend asbestverwijderaar. ( Zeker voor de buis die in de grond steekt)
- Eenvoudige handelingen: enkel door erkend asbestverwijderaar  
De buizen ( 1 in de grond, 1 losstaand(?)) Zijn relatief makkelijk te verwijderen. Al wordt er aangeraden om dit te laten verwijderen door een erkend asbestverwijderaar. ( Zeker voor de buis die in de grond steekt)

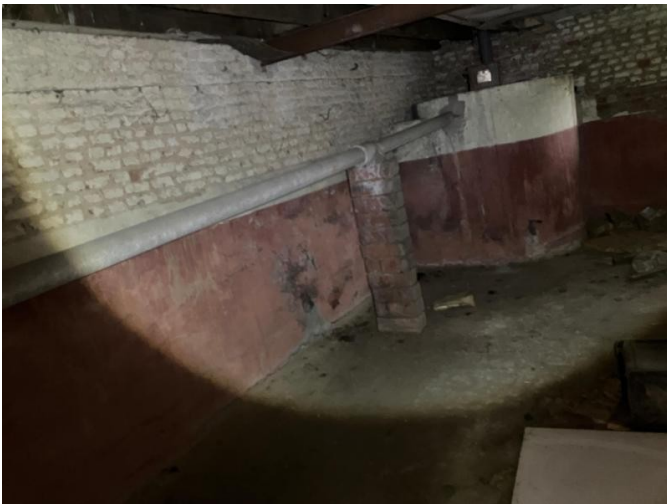
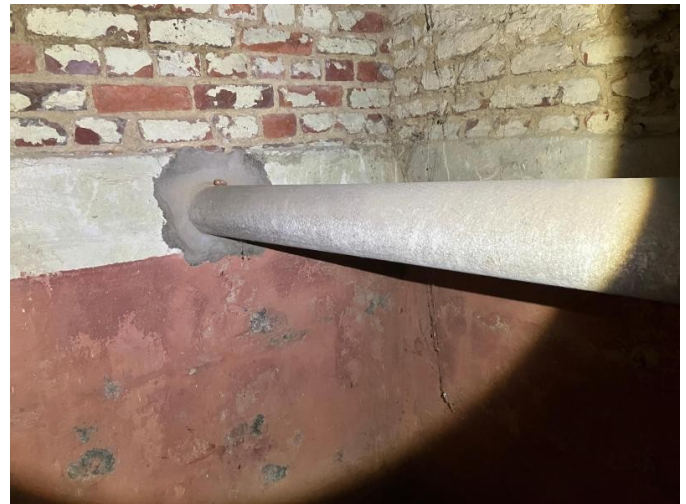
Het asbestmateriaal valt onder de mijlpaal van 2040.

Zorgvuldig beheren

Eindbeoordeling materiaalrisico	Laag materiaalrisico en/of verlaagde kans op vezelvrijgave
---------------------------------	--

Gebondenheid	Categorie 1: hechtgebonden in oorsprong
Asbestsoort (vezeltype)	Crocidoliet aanwezig
Asbestconcentratie	Laag (< 50%)
Afschermingsgraad van het gehele materiaal	Geheel of deels (ook) vrij aan binnenluchtstromen
Toestand van het materiaal	Onbeschadigd, niet verweerd

#	Type	Referentie	Resultaat
4.1	Puntmonster	MM02	Crocidoliet, Chrysotiel

Beschrijving	Cementbuis
Omgeving	Binnen
Primaire drager	Sanitaire infrastructuur en uitrusting (toe- en afvoer)
Asbestmateriaal	Buis, koker, leiding, pijp, doorvoer
Bindmiddel van asbestmateriaal	Cement
Gebondenheid op basis van bindmiddel	Hecht
Hoeveelheid (lengte - omtrek - dikte - aantal)	<ul style="list-style-type: none"><li>• 5,00 m - 30,00 cm - 3,00 cm - 1 stuk</li></ul>
Totaal volume	0,045 m <sup>3</sup>
Eenvoudig bereikbaar	Ja
Bevestigingswijze	<ul style="list-style-type: none"><li>• Geklemd</li></ul>
Identificatiemethode	Vaststelling met monstername
Destructieve handeling voor identificatie	Nee

- Zorg voor een veilig beheer. Vermijd het beschadigen van het asbestmateriaal. Controleer de toestand jaarlijks op wijzigingen.
- Verwijder dit asbestmateriaal zo snel mogelijk. Volg de toestand goed op.

- Eenvoudige handelingen: enkel door erkend asbestverwijderaar  
De cementbuis is van grote omvang en bevat enkele meters, ook gaat deze mogelijk door de scheidingswand. Er zijn in de kelder ook nog andere cementbuizen van gelijkaardig materiaal. Deze kunnen samen opgehaald worden.

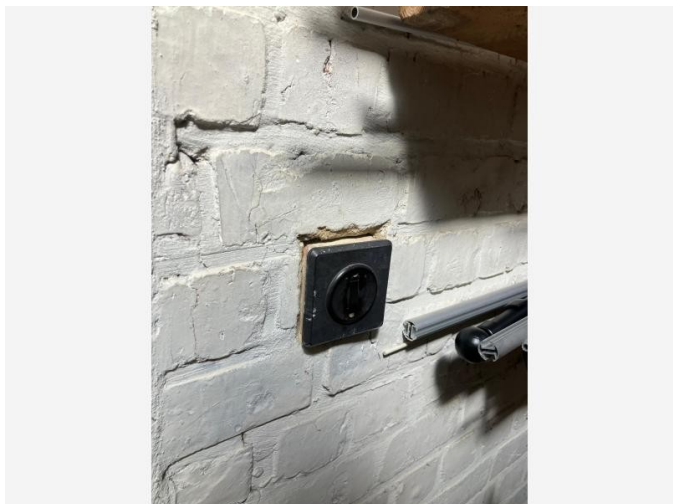
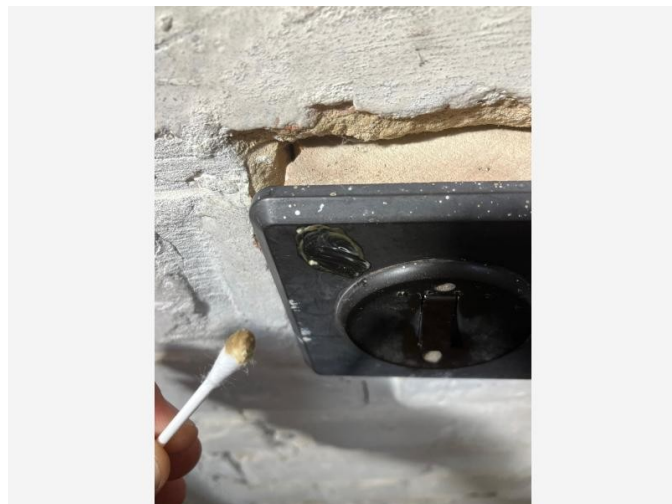
Het asbestmateriaal valt onder de mijlpaal van 2040.

Zorgvuldig beheren

Eindbeoordeling materiaalrisico	Laag materiaalrisico en/of verlaagde kans op vezelvrijgave
---------------------------------	--

Gebondenheid	Categorie 1: hechtgebonden in oorsprong
Asbestsoort (vezeltype)	Crocidoliet aanwezig
Asbestconcentratie	Laag (< 50%)
Afschermingsgraad van het gehele materiaal	Geheel of deels (ook) vrij aan de binnenlucht
Toestand van het materiaal	Onbeschadigd, niet verweerd

Beschrijving	Bakeliet schakelaars
Omgeving	Binnen
Primaire drager	Communicatie en elektrische infrastructuur en uitrusting
Asbestmateriaal	Plaat, paneel, tablet - Type Bakeliet
Bindmiddel van asbestmateriaal	Kunststof of -hars
Gebondenheid op basis van bindmiddel	Hecht
Hoeveelheid (oppervlakte - dikte - aantal)	<ul style="list-style-type: none"><li>• 0,30 m<sup>2</sup> - 0,50 cm - 10 stuks</li></ul>
Totaal volume	0,015 m <sup>3</sup>
Eenvoudig bereikbaar	Ja
Bevestigingswijze	<ul style="list-style-type: none"><li>• Geschroefd</li></ul>
Identificatiemethode	Vaststelling zonder monsternamen
Destructieve handeling voor identificatie	Nee
Opmerking	<p>Deze oppervlakte werd niet gemeten, maar geschat op basis van een benadering van de aanwezige tellerkast. Deze schatting mag niet worden gebruikt als maatstaf voor heffingen. Als deskundigen hebben wij vastgesteld dat het materiaal daadwerkelijk bakeliet betreft en geen harde pvc. Bakeliet wordt door ons beschouwd als een asbestverdachte toepassing, aangezien het in veel gevallen asbesthoudend is. Ook hier net als bij de zekeringskast via testkit, ondervonden dat het wel degelijk bakeliet bevat. Het aantal schakelaars is slechts een benadering. Er zijn tal van schakelaars in bakeliet aangetroffen, al de schakelaars in de woning met zelfde vorm/kleuren zijn asbestverdacht en dienen te worden verwijderd.</p>

- Zorg voor een veilig beheer. Vermijd het beschadigen van het asbestmateriaal. Controleer de toestand jaarlijks op wijzigingen.
- Voer bijkomende staalname(s) uit.

- Eenvoudige handelingen: mag via doe-het-zelf of door werknemer(s) met opleidingsattest eenvoudige handelingen  
Deze toepassing mag volgens de huidige wetgeving worden verwijderd via eenvoudige handelingen.

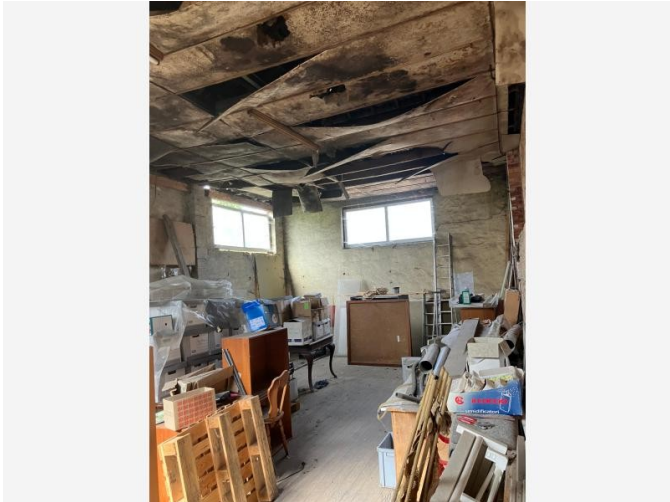
## Fiche 6: Plafond op te hoge hoogte 3.5m ( niet asbest verdacht)

**Reden:** Het te onderzoeken materiaal situeert zich hoger dan 3,50 m te rekenen vanaf een veilige ondergrond

**Uitleg van de asbestdeskundige:** Het plafond is niet bereikbaar maar is visueel niet asbest verdacht.

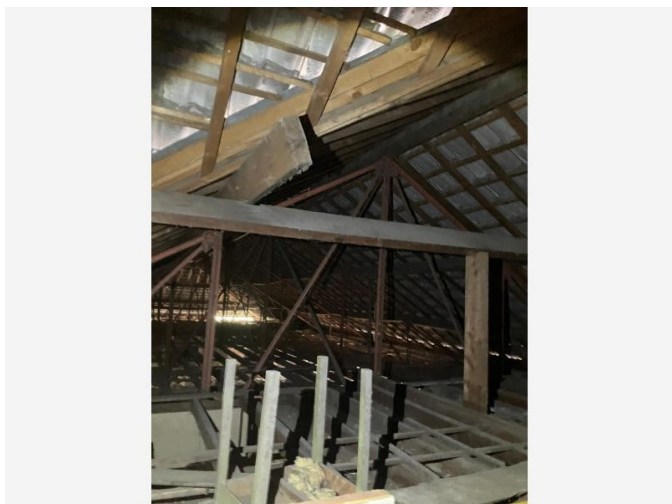
**Reden:** Het te onderzoeken materiaal situeert zich hoger dan 3,50 m te rekenen vanaf een veilige ondergrond

**Uitleg van de asbestdeskundige:** De pannen kunnen niet visueel worden vastgesteld als asbestverdacht of niet. deze bevinden zich boven een hoogte van 3.5m. de vloer is trouwens onveilig en niet te betreden om onderzoek te verrichten op de zolderruimte.

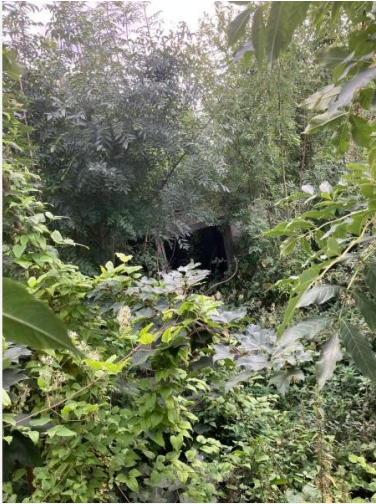
# Fiche 8: Overwoekerende vegetatie, onderzoek onmogelijk

**Reden:** Overwoekerende vegetatie

**Uitleg van de asbestdeskundige:** De vegetatie is zo sterk overwoekerd dat een deel van het inspectiegebied niet toegankelijk is. Als deskundige kunnen wij dan ook geen volledig oordeel vellen over deze onderdelen van het inspectiegebied. Verder onderzoek is noodzakelijk zodra de vegetatie is geruimd. Conform ons inspectieprotocol inspecteren wij geen delen die niet veilig zijn of volledig overwoekerd zijn. De gebieden of ruimtes die we niet hebben kunnen onderzoeken, zijn aangeduid als een beperking.

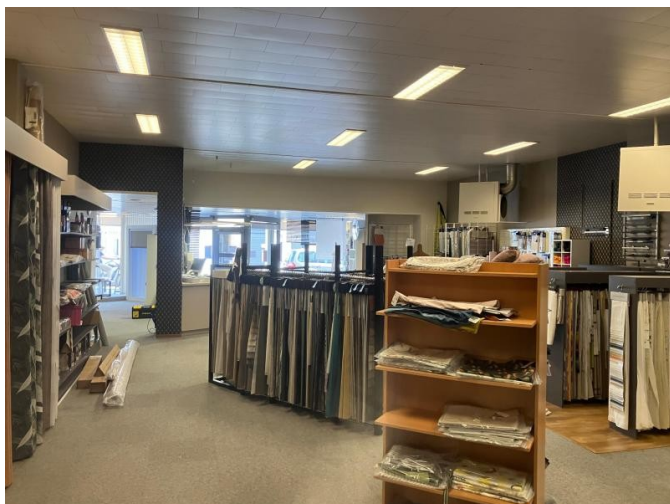
De plafonds zijn gemaakt van niet-asbestverdachte materialen (bijvoorbeeld laminaat, gyproc, ...), deze toepassingen zijn niet asbestverdacht. We hebben echter niet kunnen vaststellen of er mogelijk asbestverdachte of asbesthoudende materialen achter deze toepassingen aanwezig zijn. Bij renovatie of sloop is het aangeraden om een destructief onderzoek te laten uitvoeren van deze toepassingen.

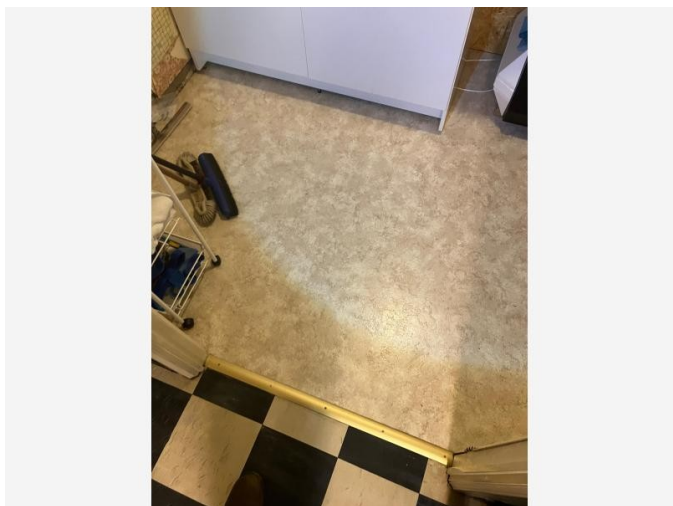
Er liggen tal van vloerzeilen in het huis. Ik heb van elk verschillend vloerzeil een foto genomen (foto's tijdens rondgang). Tijdens de inspectie van het vloerzeil heb ik, op basis van mijn ervaring, kunnen vaststellen dat het vloerzeil niet asbesthoudend of asbestverdacht is.

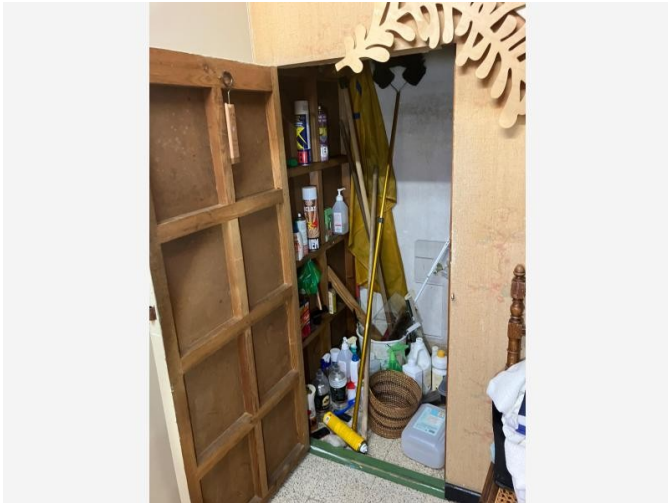
Er werden voorzetwanden (valse muren) aangebracht. Als deskundige kan ik geen uitspraak doen over eventuele asbestverdachte toepassingen die aanwezig zijn of verborgen zitten achter de voorzetwanden. Bij renovaties, sloop of verbouwingen is het aan te raden een destructieve asbestinventaris op te stellen voor deze ruimtes.

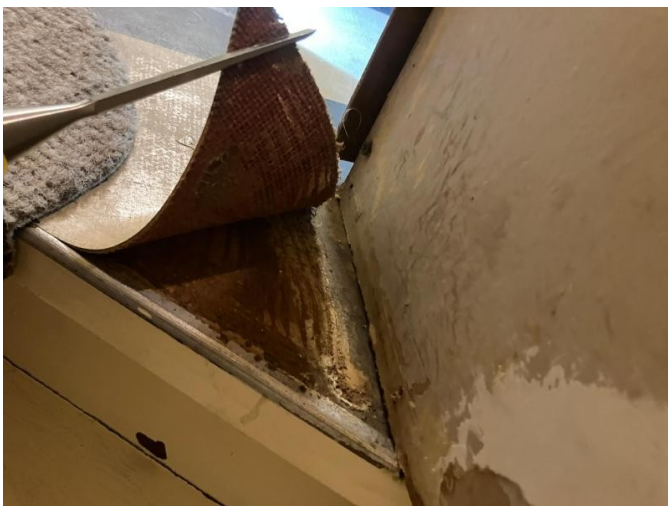
Er liggen tal van vloerzeilen in het huis. Ik heb van elk verschillend vloerzeil een foto genomen ( foto's tijdens rondgang). Tijdens de inspectie van het vloerzeil heb ik, op basis van mijn ervaring, kunnen vaststellen dat het vloerzeil niet asbesthoudend of asbestverdacht is.

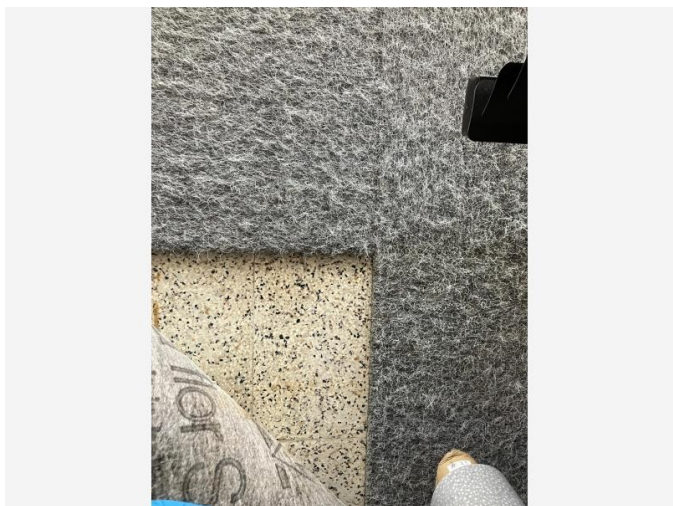
Onder de tapijttegels bevinden zich tegels. Deze zijn visueel niet asbestverdacht.

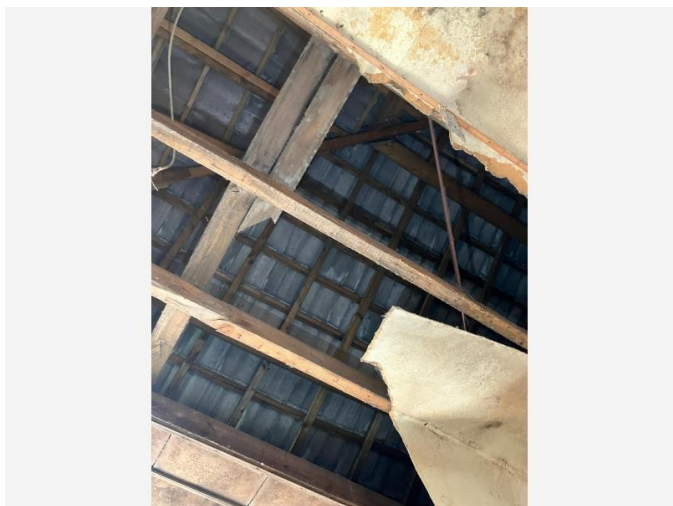
Tijdens de inspectie van dit gebouw hebben we vastgesteld dat er geen onderdak aanwezig is in de dakstructuur.

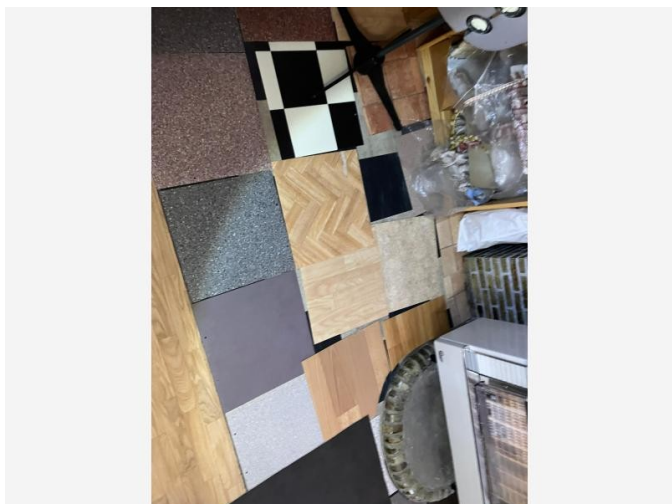
Er liggen tal van vloerzeilen in het huis. Ik heb van elk verschillend vloerzeil een foto genomen ( foto's tijdens rondgang). Op verdieping +1 in de 'werkkamer' lagen er tal van vierkantige stukjes vloerzeil dezen leken mij op basis van expertise niet asbestverdacht . Tijdens de inspectie van het vloerzeil heb ik, op basis van mijn ervaring, kunnen vaststellen dat het vloerzeil niet asbesthoudend of asbestverdacht is.
