# Asbestinventarisatetest

Tervuursesteenweg 162/0101, 3001 Leuven

Attestnummer : 20240419-000425.000

Uitgegeven op : 19.04.2024

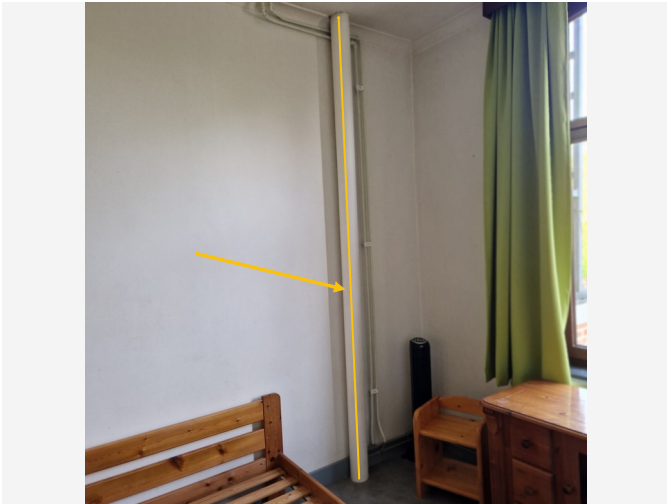
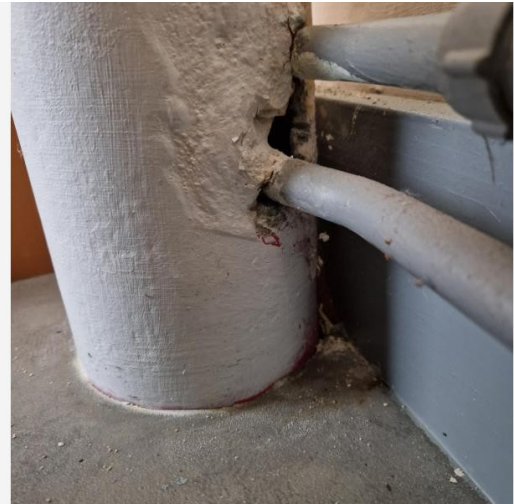
Eindbeoordeling materiaalrisico	Verhoogd materiaalrisico en/of verhoogde kans op vezelvrijgave
---------------------------------	--

Gebondenheid	Categorie 1: hechtgebonden in oorsprong
Asbestsoort (vezeltype)	Crocidoliet aanwezig
Asbestconcentratie	Laag (< 50%)
Afschermingsgraad van het gehele materiaal	Geheel of deels (ook) vrij aan de binnenlucht
Toestand van het materiaal	Licht beschadigd, licht verweerd. Intact materiaal type Pical – asbestboard of categorie III 'gebondenheid'

Beschrijving	Asbestcement wachtbuis in slaapkamer
Omgeving	Binnen
Primaire drager	Sanitaire infrastructuur en uitrusting (toe- en afvoer)
Asbestmateriaal	Buis, koker, leiding, pijp, doorvoer
Bindmiddel van asbestmateriaal	Cement
Gebondenheid op basis van bindmiddel	Hecht

<b>Hoeveelheid (lengte - omtrek - dikte - aantal)</b>	<ul style="list-style-type: none"><li>• 2,81 m - 25,00 cm - 1,00 cm - 1 stuk</li></ul>
<b>Totaal volume</b>	0,007 m <sup>3</sup>
<b>Eenvoudig bereikbaar</b>	Ja
<b>Bevestigingswijze</b>	<ul style="list-style-type: none"><li>• Verlijmd, ingegoten, versmeerd</li></ul>
<b>Identificatiemethode</b>	Vaststelling zonder monstername
<b>Destructieve handeling voor identificatie</b>	Nee

Het asbestmateriaal valt onder de mijlpaal van 2040.

Verwijderen

- Zorg voor een veilig beheer. Vermijd het beschadigen van het asbestmateriaal. Controleer de toestand jaarlijks op wijzigingen.
- Scherm in afwachting van verwijdering het asbestmateriaal af van luchtstromingen en verstoring: bijvoorbeeld door het te verpakken, te fixeren, af te dekken, signalisatie - afbakening aan te brengen, ...
- Zorg voor een veilig beheer en verwijder dit asbestmateriaal wanneer het bij werken eenvoudig bereikbaar wordt. Controleer de toestand jaarlijks op wijzigingen.

- Eenvoudige handelingen: enkel door erkend asbestverwijderaar  
Daar deze buis een bestaand rookkanaal is dat buiten werking is ,maar nu gebruikt wordt als wachtbuis waar ze leidingen door gevoerd hebben . is het niet mogelijk om deze te verwijderen zonder te breken ( beschadigen) . Daarom is het noodzakelijk deze te laten verwijderen door een erkend asbestverwijderaar .

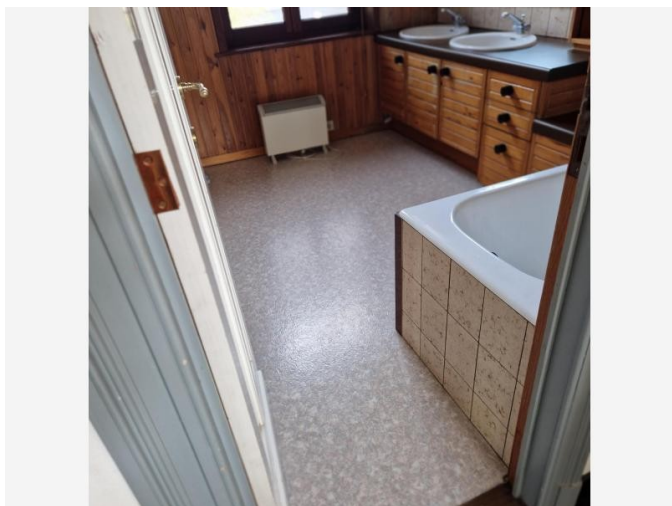
De vinylvloer op de kamers is vrij recent, en vrij van asbest.

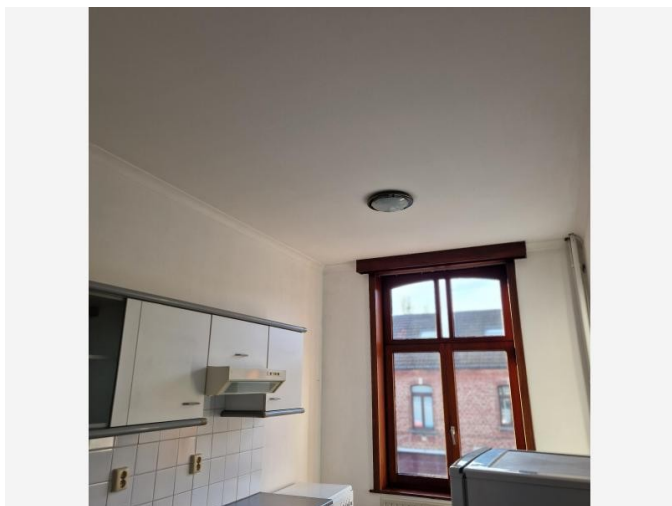
Wand en plafond opgebouwd in gipskartonplaten en deels getegeld. Vrij van asbest.

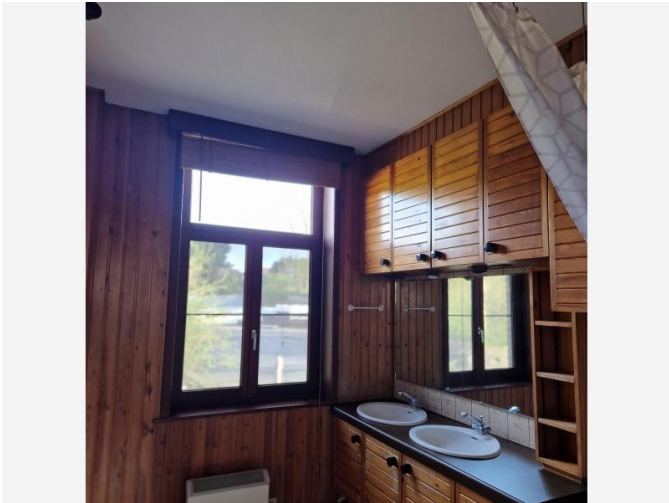
## Fiche 4: Badkamer vrij van asbest.

Badkamer bestaande uit houten planchetten , deels getegeld op gipskartonplaten en gipskartonplaten plafond .  
vrij van asbest.

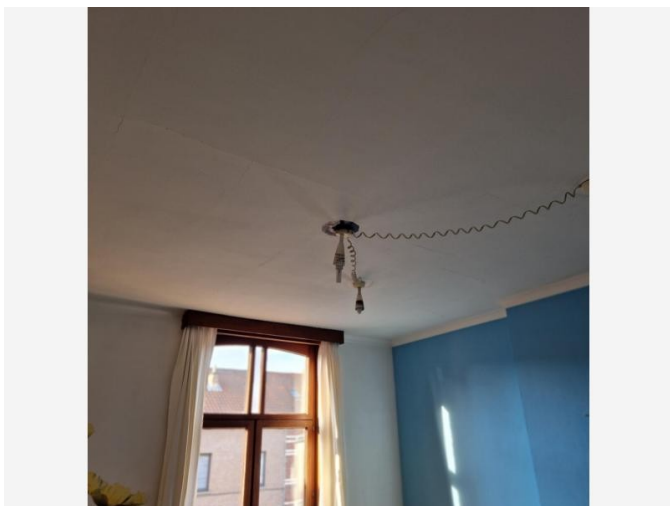
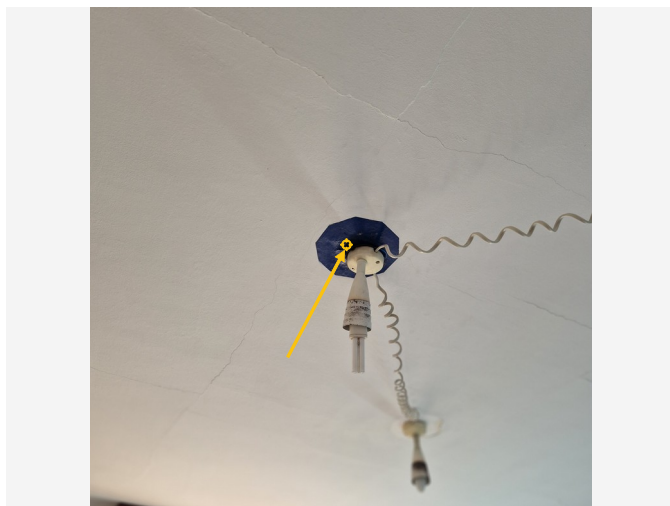
## Fiche 5: Pleisterwerk plafond

Geen asbest

#	Type	Referentie	Resultaat
5.1	Mengmonster	MM 02 ,	Geen asbest

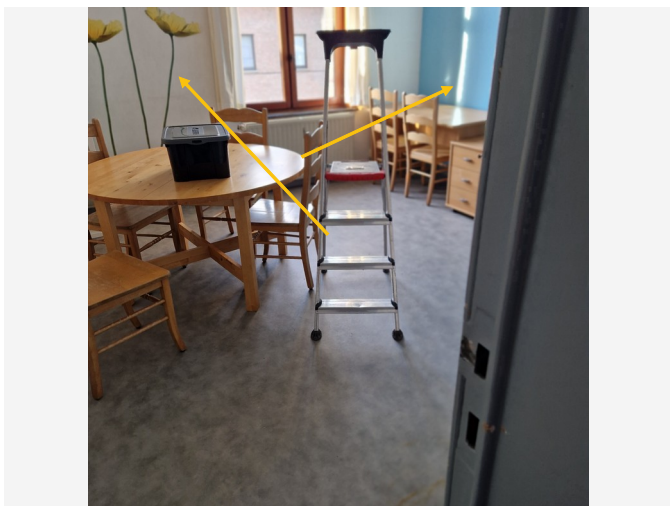
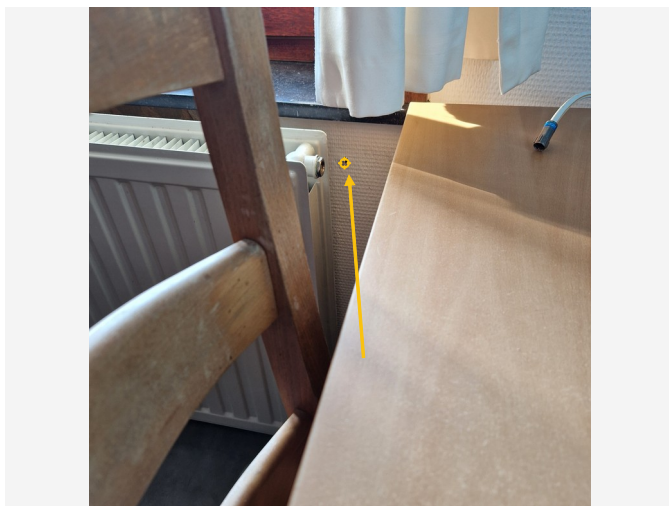
## Fiche 6: Pleisterwerk muren

Geen asbest

#	Type	Referentie	Resultaat
6.1	Mengmonster	MM 01	Geen asbest
