Asbestinventarisatetest

Andreas Vesaliusstraat 91/0310, 3000 Leuven

Attestnummer : 20240911-000069.000

Uitgegeven op : 11.09.2024

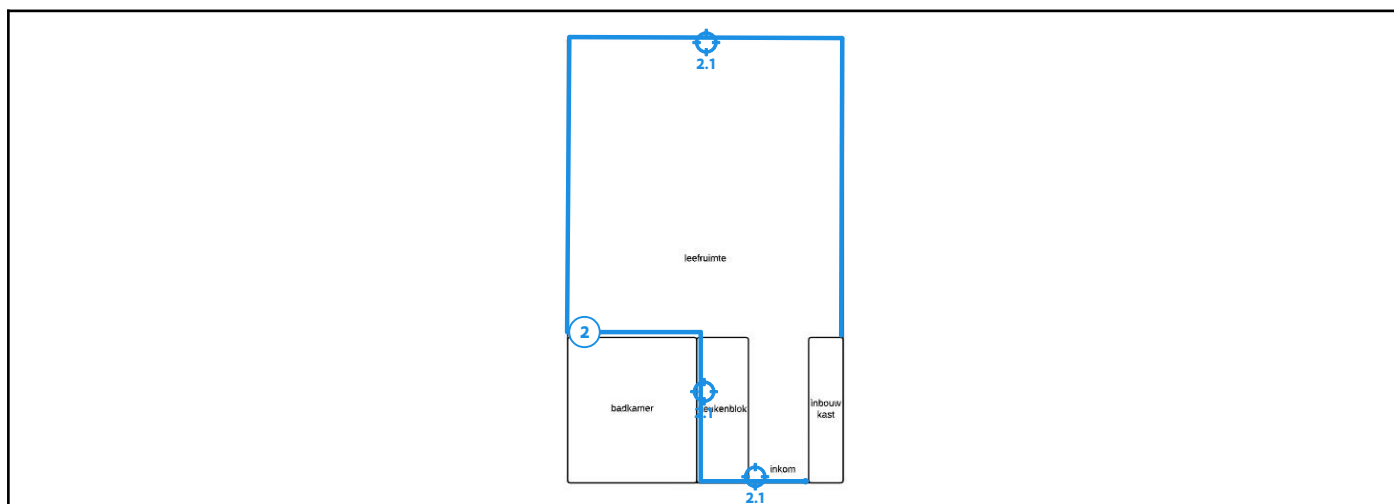
Plan 1.1: Indelingsplan

Beschrijving	Type	Actie
2. Pleisterwerk wanden	Geen asbest	-
2.1 Code: Staal 1	Mengmonster	-

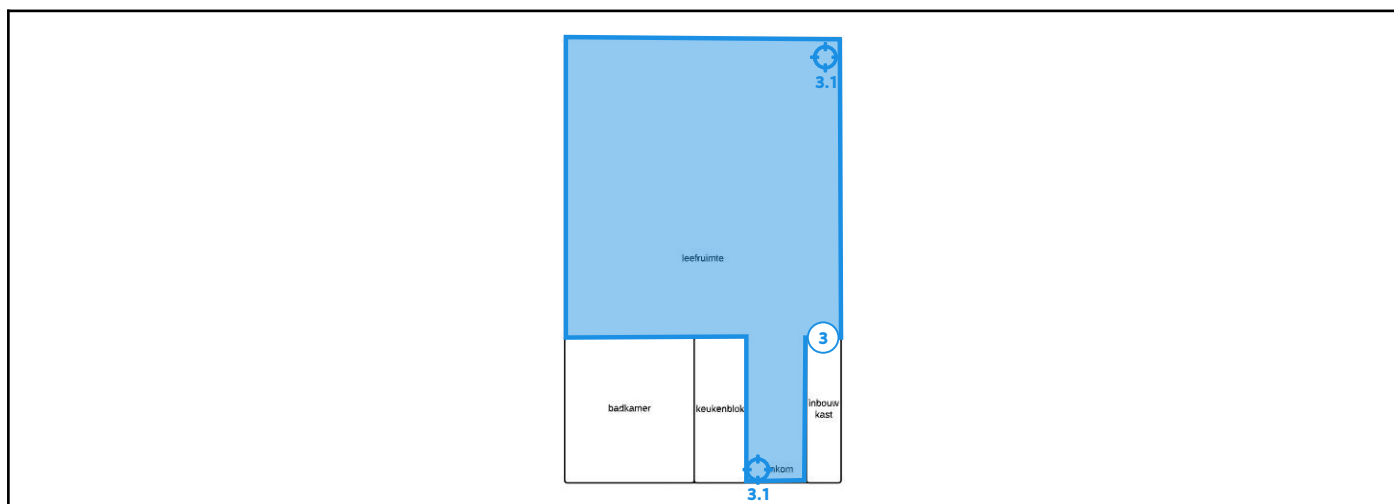
Plan 1.2: Indelingsplan

Beschrijving	Type	Actie
3. Pleisterwerk plafonds	Geen asbest	-
3.1 Code: Staal 2	Mengmonster	-

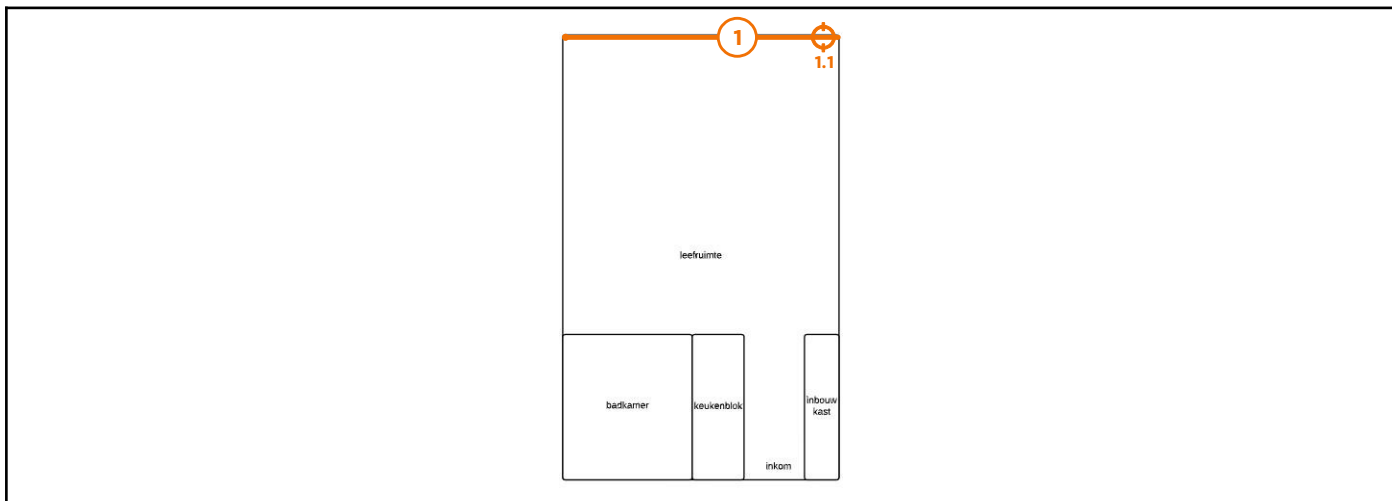
Plan 1.3: Indelingsplan

Beschrijving	Type	Actie
1. Kit buitenschrijnwerk	Asbestmateriaal	Verwijderen
1.1 Code: Staal 3	Mengmonster	-

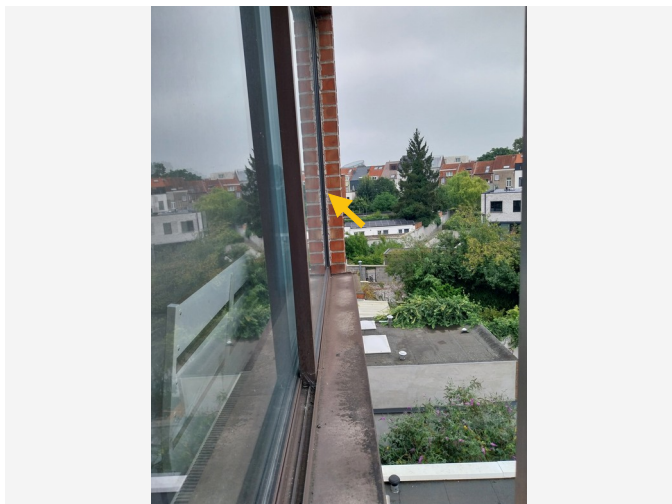
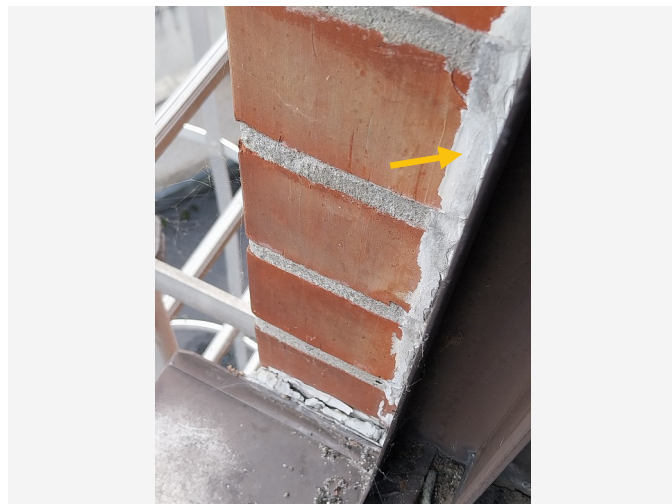
Conclusie

Het asbestmateriaal valt onder de mijlpaal van 2040.

Eindbeoordeling materiaalrisico	Verhoogd materiaalrisico en/of verhoogde kans op vezelvrijgave
---------------------------------	--

Gebondenheid	Categorie 1: hechtgebonden in oorsprong
Asbestsoort (vezeltype)	Alleen chrysotiel
Asbestconcentratie	Laag (< 50%)
Afschermingsgraad van het gehele materiaal	Geheel of deels vrij aan de buitenlucht
Toestand van het materiaal	Matig beschadigd, matig verweerd

#	Type	Referentie	Resultaat
1.1	Mengmonster	Staal 3	Chrysotiel

Beschrijving	Kit buitenschrijnwerk
Omgeving	Buiten
Primaire drager	Wandopening verticaal (raam, deur, ...)
Asbestmateriaal	In-situ afwerkingslagen - Pasta, stopverf, voegsel, stopsel, vulsel, mastiek, katten, ...
Bindmiddel van asbestmateriaal	Kitten, mastiek, pasta
Gebondenheid op basis van bindmiddel	Hecht
Hoeveelheid (gewicht - aantal)	<ul style="list-style-type: none">• 0,50 kg - 1 stuk
Totaal gewicht	0,50 kg
Eenvoudig bereikbaar	Ja
Bevestigingswijze	<ul style="list-style-type: none">• Verlijmd, ingegoten, versmeerd
Identificatiemethode	Vaststelling met monstername
Destructieve handeling voor identificatie	Nee

- Verwijder dit asbestmateriaal zo snel mogelijk. Volg de toestand goed op.

- Eenvoudige handelingen: enkel door erkend asbestverwijderaar
De kit van het buitenschrijnwerk is een hechtgebonden buitentoepassing, echter kan deze niet in één geheel verwijderd worden. Voor maximale verwijdering met minimale contaminatie, dient men beroep te doen op een erkend asbestverwijderaar.

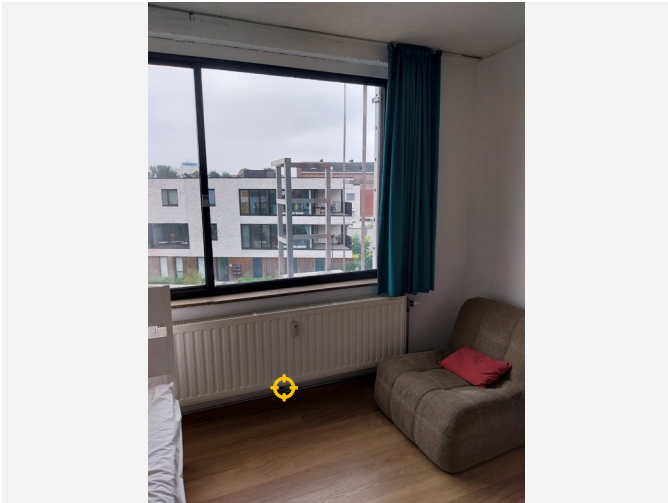
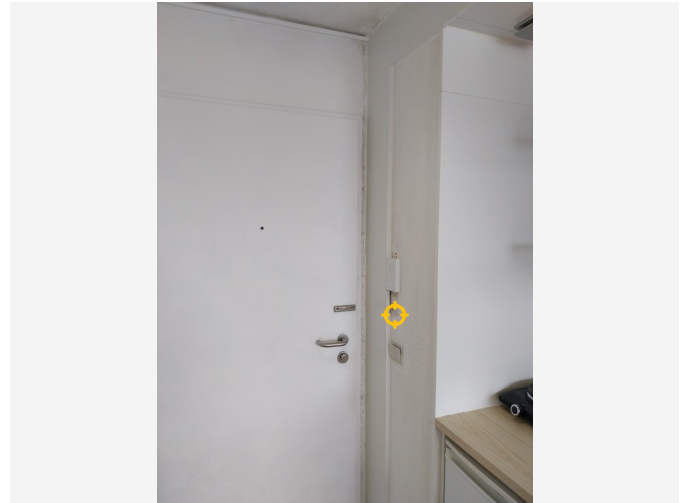
Geen asbest

#	Type	Referentie	Resultaat
2.1	Mengmonster	Staal 1	Geen asbest

Beschrijving	Pleisterwerk wanden
Omgeving	Binnen
Primaire drager	Binnenwand
Bindmiddel van materiaal	Gips - kalk
Gebondenheid op basis van bindmiddel	Niet-hechtgebonden
Hoeveelheid (oppervlakte - dikte - aantal)	• 32,00 m ² - 1,00 cm - 1 stuk
Totaal volume	0,32 m ³
Identificatiemethode	Vaststelling met monstername
Destructieve handeling voor identificatie	Nee
Opmerking	Het staal werd afgenomen in volgende ruimtes: <ul style="list-style-type: none">- individuele ruimte: bemonsterd in leefruimte en inkom- natte ruimte: bemonsterd ter hoogte van de kitchenette (badkamer heeft een andere afwerking)- traphal: niet aanwezig- stookruimte: niet aanwezig

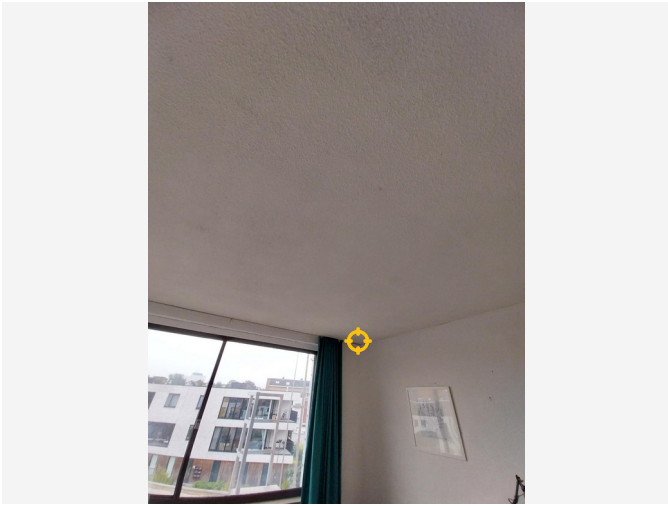
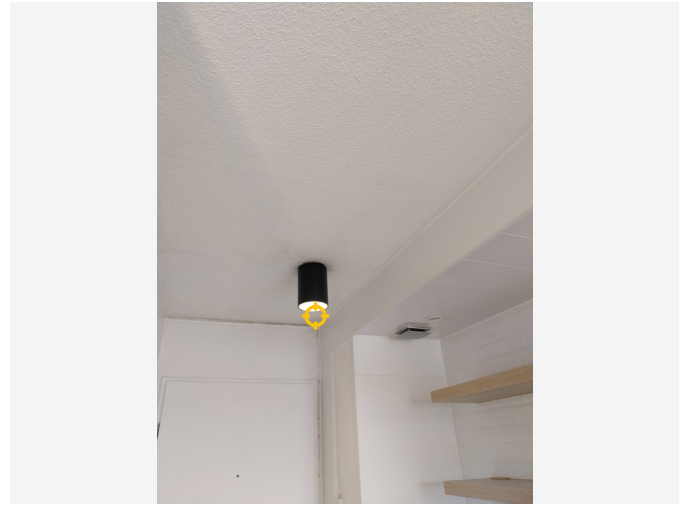
Fiche 3: Pleisterwerk plafonds

Geen asbest

#	Type	Referentie	Resultaat
3.1	Mengmonster	Staal 2	Geen asbest

Beschrijving	Pleisterwerk plafonds
Omgeving	Binnen
Primaire drager	Plafond
Bindmiddel van materiaal	Gips - kalk
Gebondenheid op basis van bindmiddel	Niet-hechtgebonden
Hoeveelheid (oppervlakte - dikte - aantal)	<ul style="list-style-type: none">• 22,00 m² - 0,50 cm - 1 stuk
Totaal volume	0,11 m ³
Identificatiemethode	Vaststelling met monstername
Destructieve handeling voor identificatie	Nee
Opmerking	Het staal werd afgenomen in volgende ruimtes: <ul style="list-style-type: none">- individuele ruimte: bemonsterd in leefruimte en inkom- natte ruimte: andere afwerking- traphal: niet aanwezig- stookruimte: niet aanwezig
