Asbestinventarisatetest

Oude Markt 25, 3000 Leuven

Attestnummer : 20241015-000300.000

Zone 1: Restaurant met appartementen

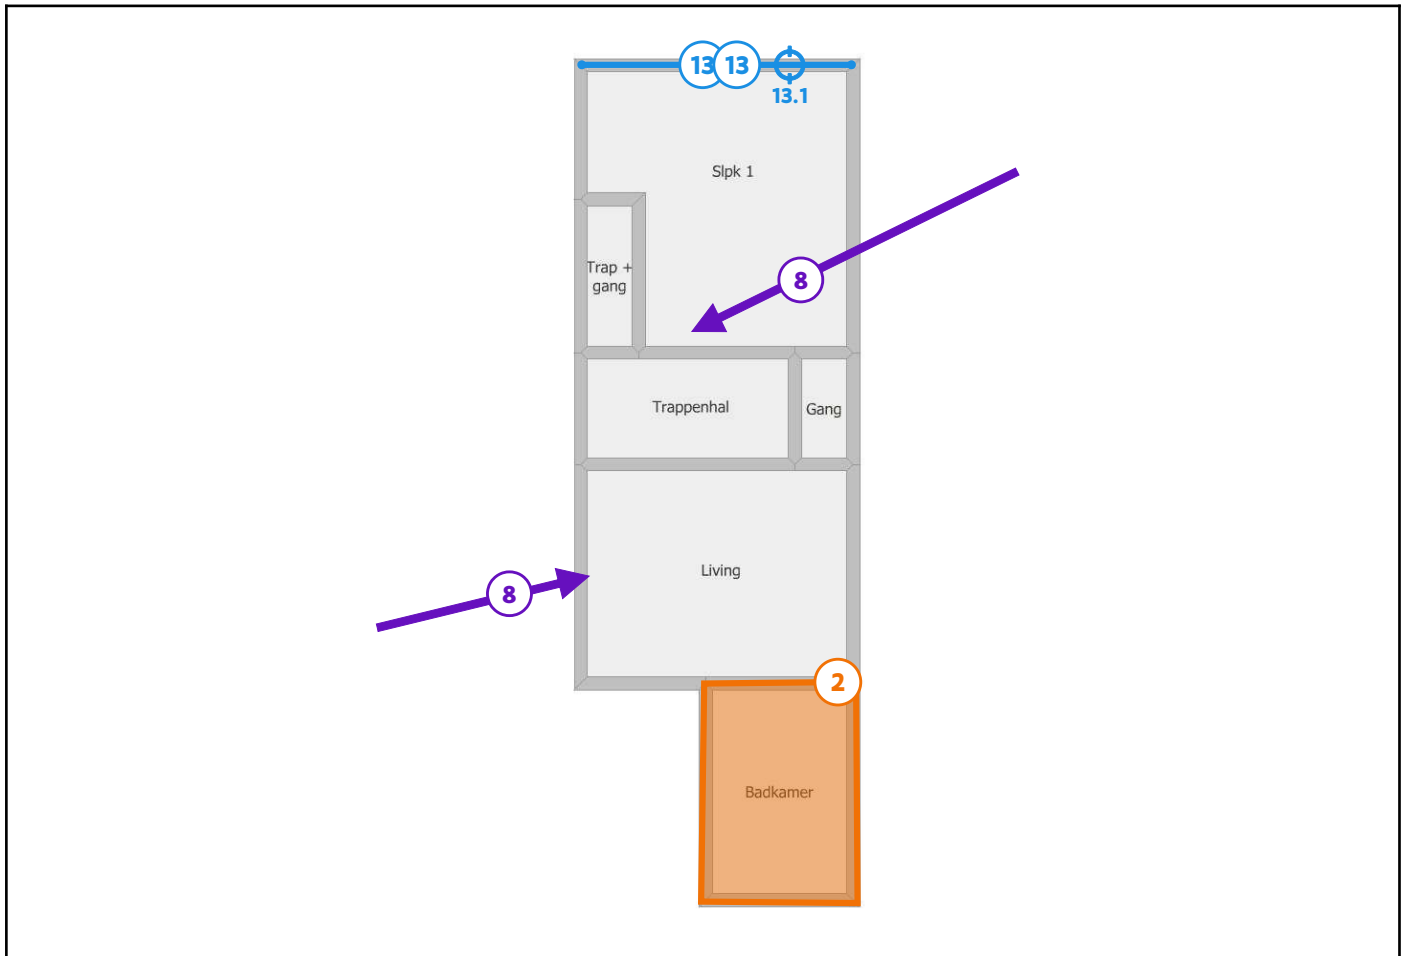
Plan 1.3: Plan verdieping 1

Beschrijving	Type	Actie
2. Roofing dak verdieping 2	Asbestmateriaal	Verwijderen
8. Schouwen appartementen	Advies	-
13. Stopverf verdieping 1	Geen asbest	-
13.1 Code: M54499	Puntmonster	-

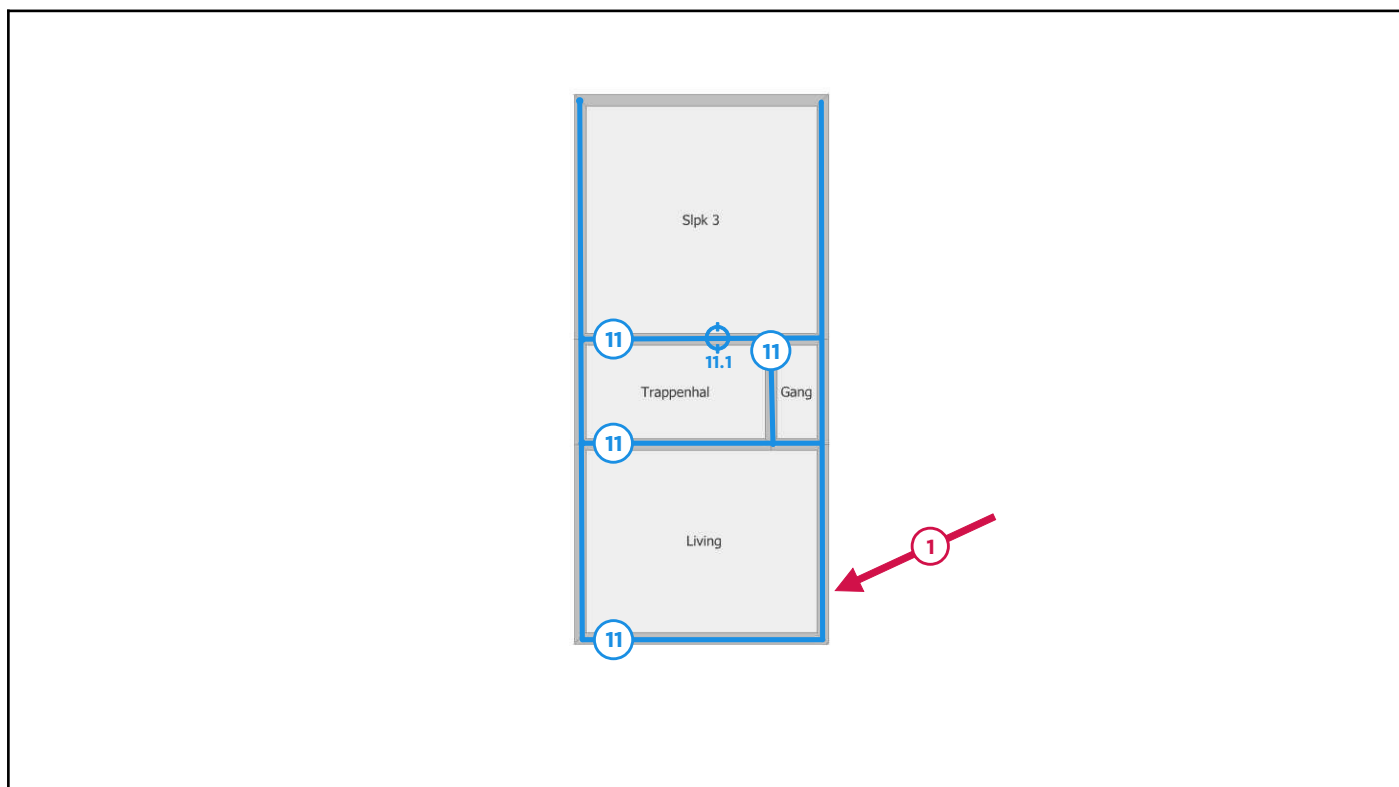
Plan 1.5: Plan verdieping 3

Beschrijving	Type	Actie
1. Cementen buizen dak	Asbestmateriaal	Dringend verwijderen
11. Pleisterwerk muur appartementen	Geen asbest	-
11.1 Code: M54500	Mengmonster	-

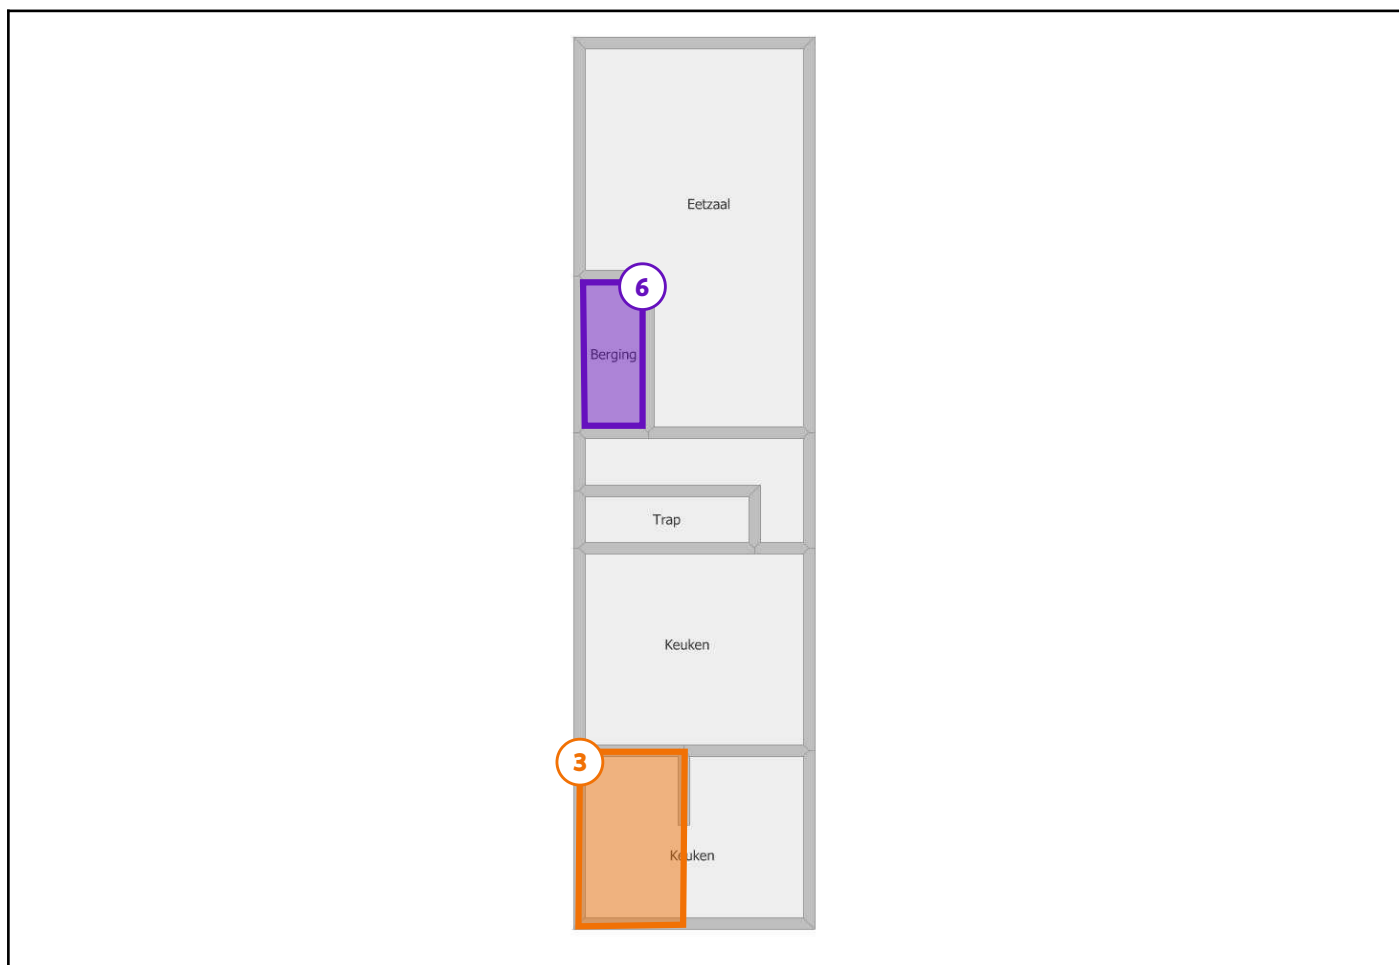
Plan 1.9: Plan gelijkvoers

Beschrijving	Type	Actie
3. Roofing dak keuken	Asbestmateriaal	Verwijderen
6. Tegels en tegellijm berghok	Advies	-

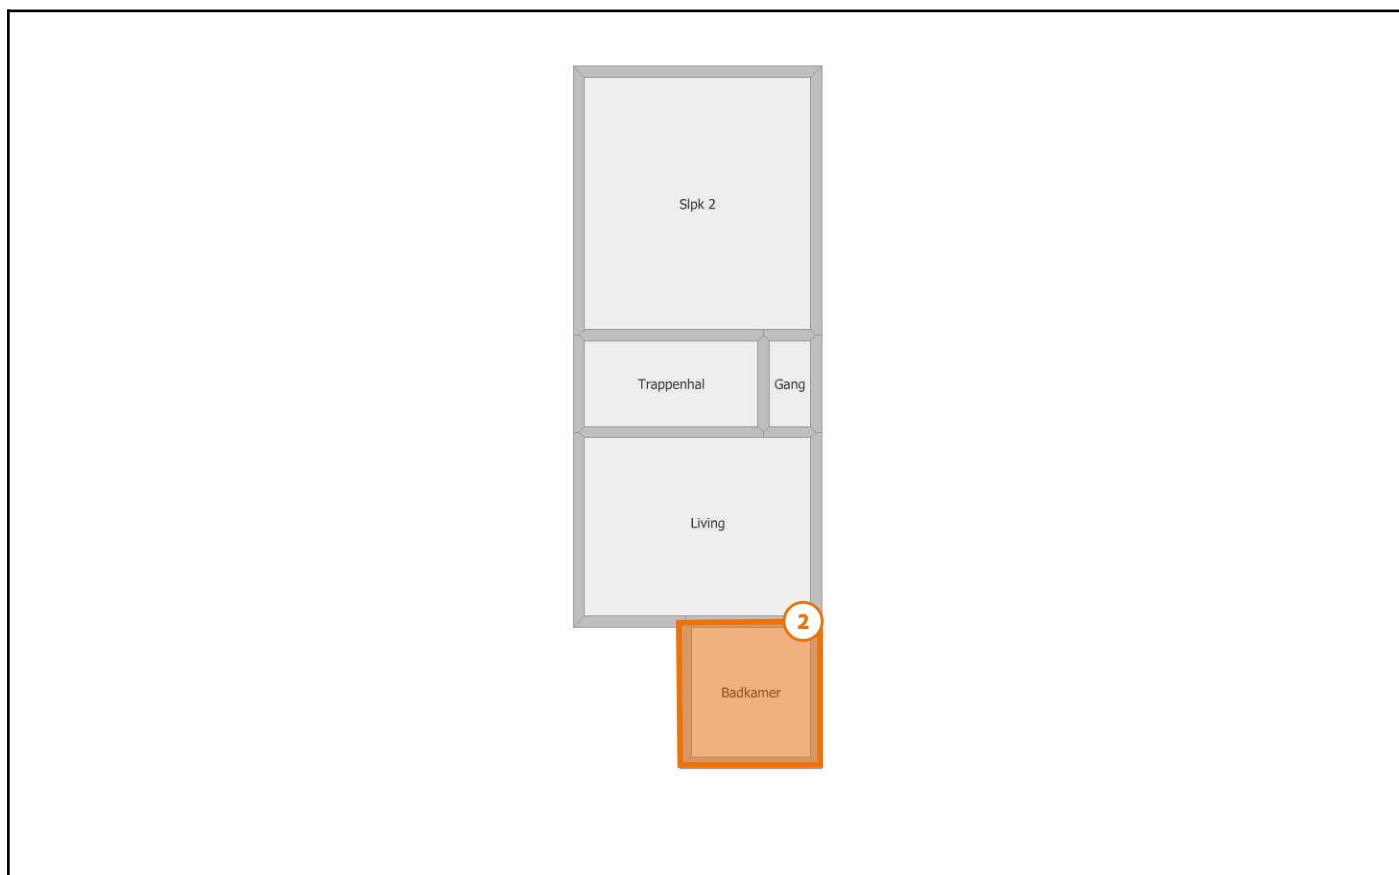
Plan 1.10: Plan verdieping 2

Beschrijving	Type	Actie
2. Roofing dak verdieping 2	Asbestmateriaal	Verwijderen

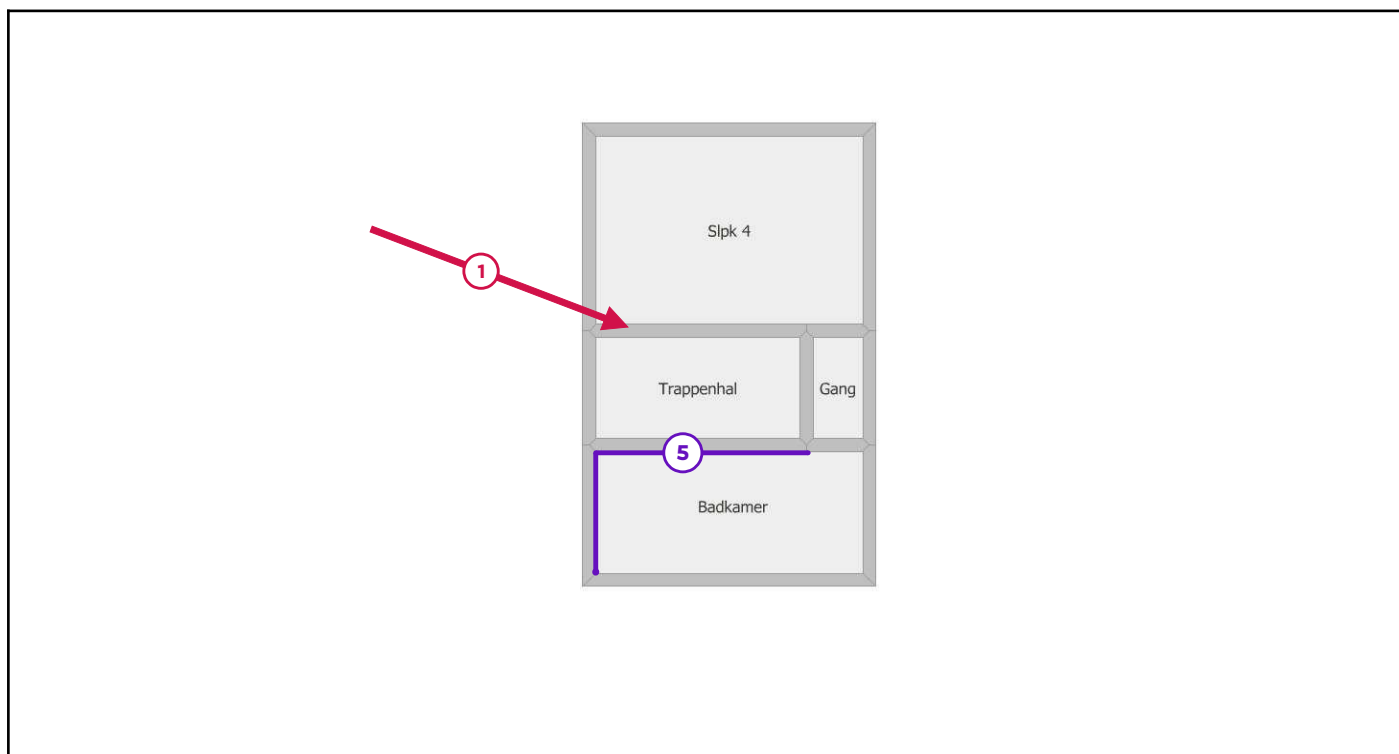
Plan 1.13: Plan verdieping 4

Beschrijving	Type	Actie
1. Cementen buizen dak	Asbestmateriaal	Dringend verwijderen
5. Faience tegellijm badkamer verdieping 4	Advies	-

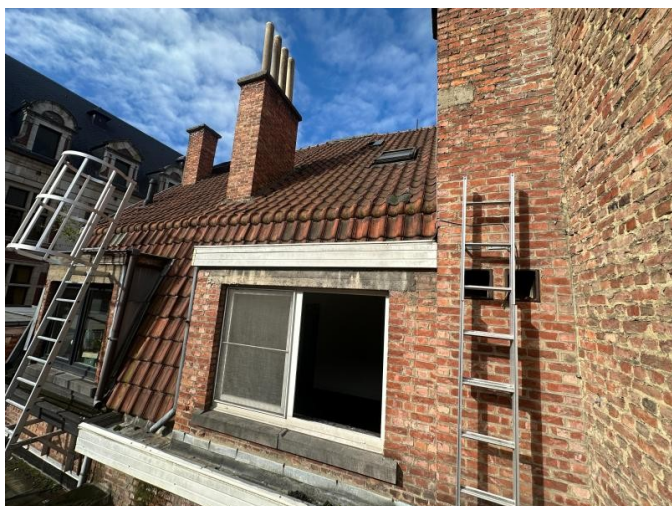
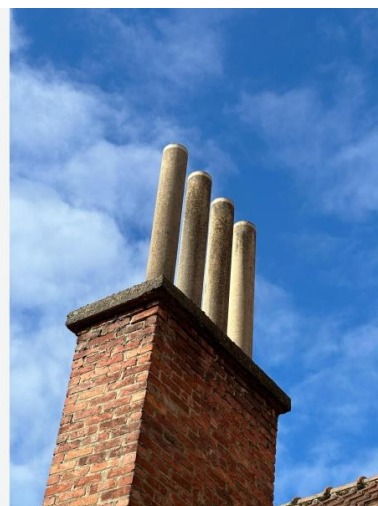
Het asbestmateriaal valt onder de mijlpaal van 2034.

Dringend verwijderen

Eindbeoordeling materiaalrisico	Hoog materiaalrisico en/of hoge kans op vezelvrijgave
---------------------------------	---

Gebondenheid	Categorie 1: hechtgebonden in oorsprong
Asbestsoort (vezeltype)	Crocidoliet aanwezig
Asbestconcentratie	Laag (< 50%)
Afschermingsgraad van het gehele materiaal	Geheel of deels (ook) vrij aan binnenluchtstromen
Toestand van het materiaal	Matig beschadigd, matig verweerd

Beschrijving	Cementen buizen dak
Omgeving	Grenst aan binnen- en buitenlucht
Primaire drager	Schuin dak
Asbestmateriaal	Rookgaskanaal
Bindmiddel van asbestmateriaal	Cement
Gebondenheid op basis van bindmiddel	Hecht
Hoeveelheid (lengte - omtrek - dikte - aantal)	<ul style="list-style-type: none">• 1,50 m - 30,00 cm - 1,00 cm - 4 stuks• 2,50 m - 30,00 cm - 1,00 cm - 2 stuks
Totaal volume	0,033 m ³
Eenvoudig bereikbaar	Ja
Bevestigingswijze	<ul style="list-style-type: none">• Verlijmd, ingegoten, versmeerd
Identificatiemethode	Vaststelling zonder monsternamen
Destructieve handeling voor identificatie	Nee

- Verwijder dit asbestmateriaal zo snel mogelijk. Volg de toestand goed op.

- Eenvoudige handelingen: mag via doe-het-zelf of door werknemer(s) met opleidingsattest eenvoudige handelingen
Hechtgebonden buitentoepassing die veilig verwijderd kan worden onder de noemer eenvoudige handelingen.

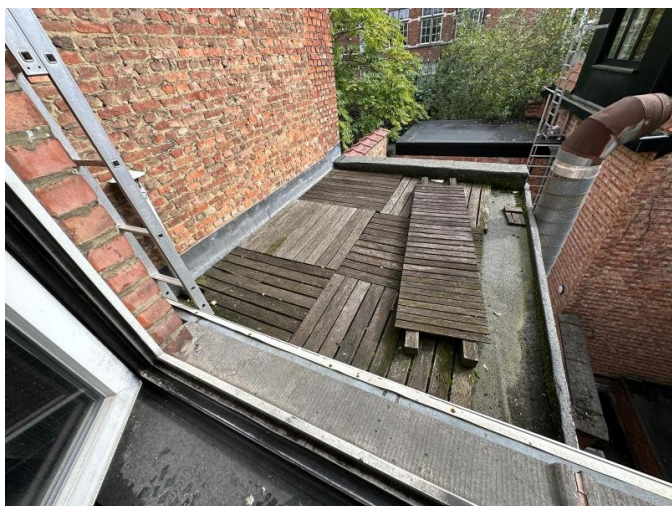
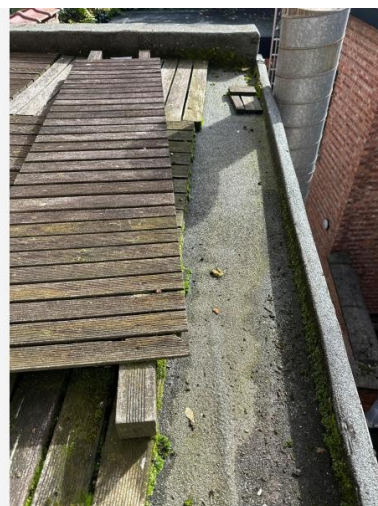
Het asbestmateriaal valt onder de mijlpaal van 2040.

Verwijderen

Eindbeoordeling materiaalrisico	Verhoogd materiaalrisico en/of verhoogde kans op vezelvrijgave
---------------------------------	--

Gebondenheid	Categorie 1: hechtgebonden in oorsprong
Asbestsoort (vezeltype)	Alleen chrysotiel
Asbestconcentratie	Laag (< 50%)
Afschermingsgraad van het gehele materiaal	Geheel of deels vrij aan de buitenlucht
Toestand van het materiaal	Matig beschadigd, matig verweerd

Beschrijving	Roofing dak verdieping 2
Omgeving	Buiten
Primaire drager	Plat dak
Asbestmateriaal	Dak- en gevelbekleding - Roofing
Bindmiddel van asbestmateriaal	Bitumen (roofing, teer, asfalt)
Gebondenheid op basis van bindmiddel	Hecht
Hoeveelheid (oppervlakte - aantal)	• 5,39 m ² - 1 stuk
Totale oppervlakte	5,39 m ²
Eenvoudig bereikbaar	Ja
Bevestigingswijze	• Verlijmd, ingegoten, versmeerd
Identificatiemethode	Vaststelling zonder monstername Motivatie: Groot risico op structurele gevolgschade (lekschade, werking installatie,...)
Destructieve handeling voor identificatie	Nee
Opmerking	Roofing wordt als asbesthoudend beschouwd, enkel monstername en analyse door erkend labo kan de aanwezigheid van asbest uitsluiten.

- Verwijder dit asbestmateriaal zo snel mogelijk. Volg de toestand goed op.
- Hemelwater dat afspoelt van asbestcement daken of gevels kan asbestdeeltjes bevatten. Gebruik het enkel voor gesloten circuits (bv. spoelen toiletten). Reinig na het vervangen van het dak of de gevel de dakgoten en regenwaterput of -ton om asbesthoudend sediment of slib te verwijderen

- Eenvoudige handelingen: mag via doe-het-zelf of door werknemer(s) met opleidingsattest eenvoudige handelingen
Hechtgebonden buitentoepassing die veilig verwijderd kan worden onder de noemer eenvoudige handelingen.

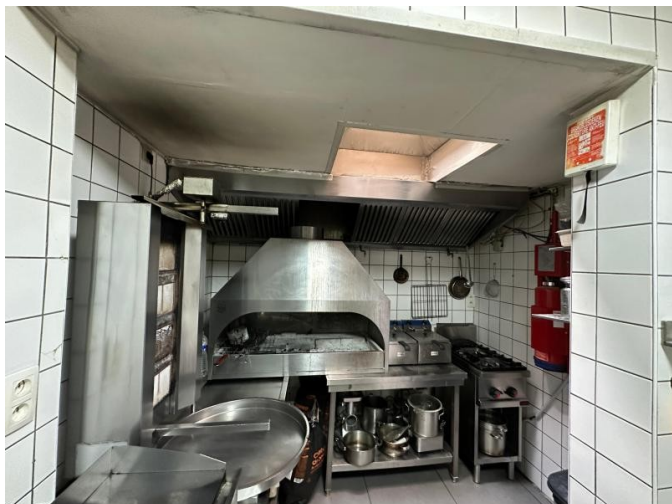
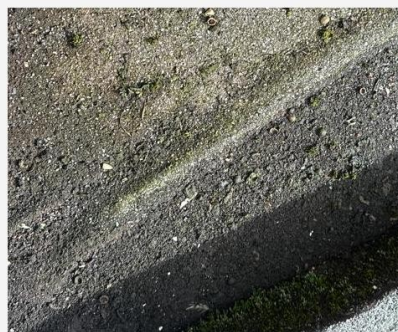
Het asbestmateriaal valt onder de mijlpaal van 2040.

Verwijderen

Eindbeoordeling materiaalrisico	Verhoogd materiaalrisico en/of verhoogde kans op vezelvrijgave
---------------------------------	--

Gebondenheid	Categorie 1: hechtgebonden in oorsprong
Asbestsoort (vezeltype)	Alleen chrysotiel
Asbestconcentratie	Laag (< 50%)
Afschermingsgraad van het gehele materiaal	Geheel of deels vrij aan de buitenlucht
Toestand van het materiaal	Matig beschadigd, matig verweerd

Beschrijving	Roofing dak keuken
Omgeving	Buiten
Primaire drager	Plat dak
Asbestmateriaal	Dak- en gevelbekleding - Roofing
Bindmiddel van asbestmateriaal	Bitumen (roofing, teer, asfalt)
Gebondenheid op basis van bindmiddel	Hecht
Hoeveelheid (oppervlakte - aantal)	• 6,00 m ² - 1 stuk
Totale oppervlakte	6,00 m ²
Eenvoudig bereikbaar	Ja
Bevestigingswijze	• Verlijmd, ingegoten, versmeerd
Identificatiemethode	Vaststelling zonder monstername Motivatie: Groot risico op structurele gevolgschade (lekschade, werking installatie,...)
Destructieve handeling voor identificatie	Nee
Opmerking	Roofing wordt als asbesthoudend beschouwd, enkel monstername en analyse door erkend labo kan de aanwezigheid van asbest uitsluiten.

- Verwijder dit asbestmateriaal zo snel mogelijk. Volg de toestand goed op.
- Hemelwater dat afspoelt van asbestcement daken of gevels kan asbestdeeltjes bevatten. Gebruik het enkel voor gesloten circuits (bv. spoelen toiletten). Reinig na het vervangen van het dak of de gevel de dakgoten en regenwaterput of -ton om asbesthoudend sediment of slib te verwijderen

- Eenvoudige handelingen: mag via doe-het-zelf of door werknemer(s) met opleidingsattest eenvoudige handelingen
Hechtgebonden buitentoepassing die veilig verwijderd kan worden onder de noemer eenvoudige handelingen.

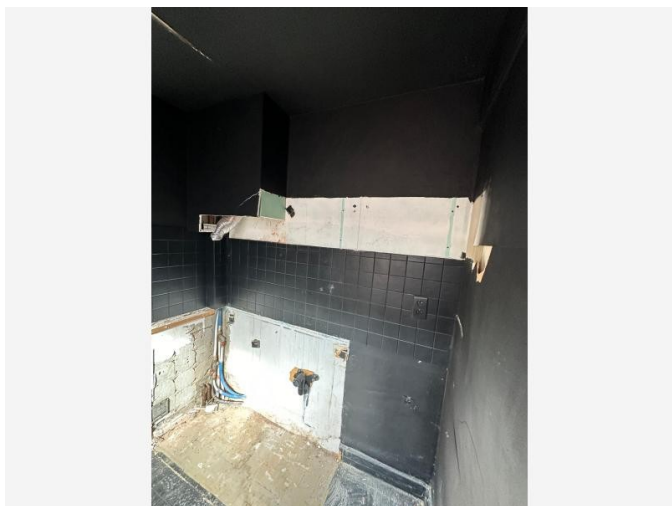
Mogelijks asbesthoudende lijm aanwezig achter faience tegels.

Identificatiemethode	Redelijk vermoeden
Primaire drager	Binnenwand
(Asbest)materiaal	In-situ afwerkingslagen - Lijm laag
Bindmiddel	Lijm
Gebondenheid bindmiddel	Hecht

Bij verwijderen van de faience tegels moet bijkomende monsternamen en analyse uitgevoerd worden, om asbesthoudende lijm uit te sluiten.

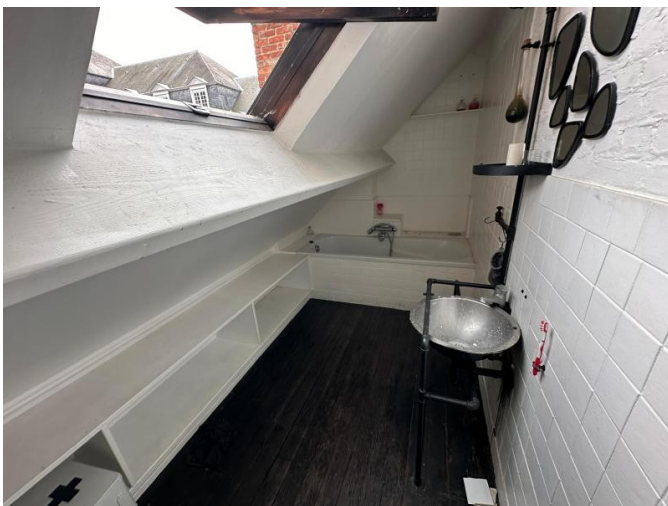
Mogelijks asbesthoudende lijm aanwezig achter faience tegels.

Identificatiemethode	Redelijk vermoeden
Primaire drager	Binnenwand
(Asbest)materiaal	In-situ afwerkingslagen - Lijm laag
Bindmiddel	Lijm
Gebondenheid bindmiddel	Hecht

Bij verwijderen van de faience tegels moet bijkomende monsternamen en analyse uitgevoerd worden, om asbesthoudende lijm uit te sluiten.

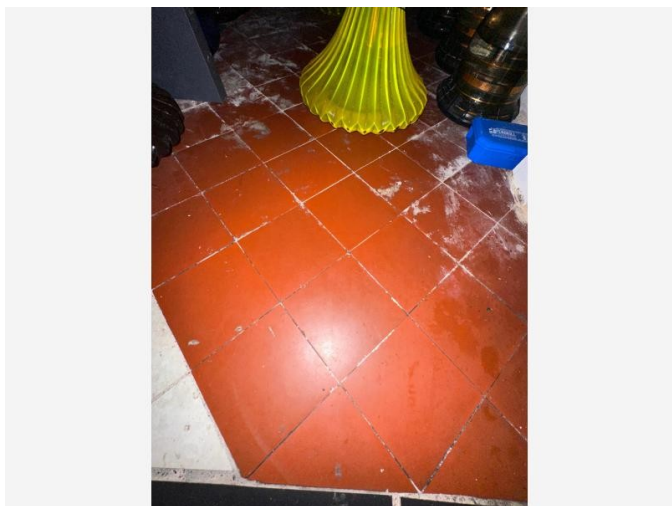
Mogelijks asbesthoudende lijm en tegels aanwezig in berghok.

Identificatiemethode	Redelijk vermoeden
Primaire drager	Vloer
(Asbest)materiaal	Plaat, paneel, tablet - Type Massal
Bindmiddel	Cement
Gebondenheid bindmiddel	Hecht

Bij verwijderen van de vloer tegels moet bijkomende monstername en analyse uitgevoerd worden, om asbesthoudende lijm en tegels uit te sluiten.

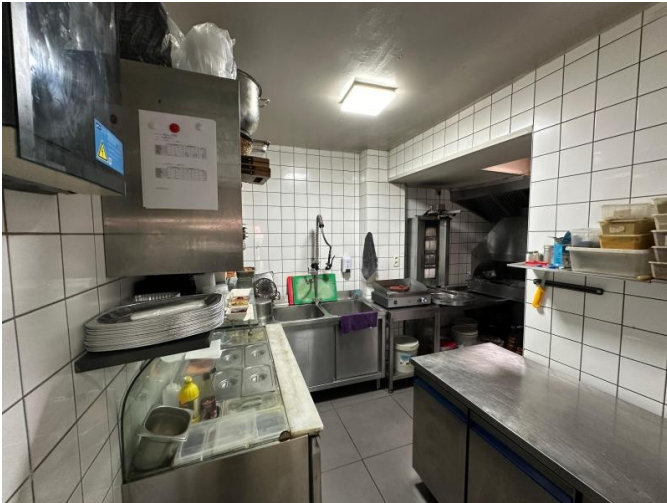
Mogelijks asbesthoudende lijm aanwezig achter faience tegels.

Identificatiemethode	Redelijk vermoeden
Primaire drager	Binnenwand
(Asbest)materiaal	In-situ afwerkingslagen - Lijm laag
Bindmiddel	Lijm
Gebondenheid bindmiddel	Hecht

Bij verwijderen van de faience tegels moet bijkomende monsternamen en analyse uitgevoerd worden, om asbesthoudende lijm uit te sluiten.

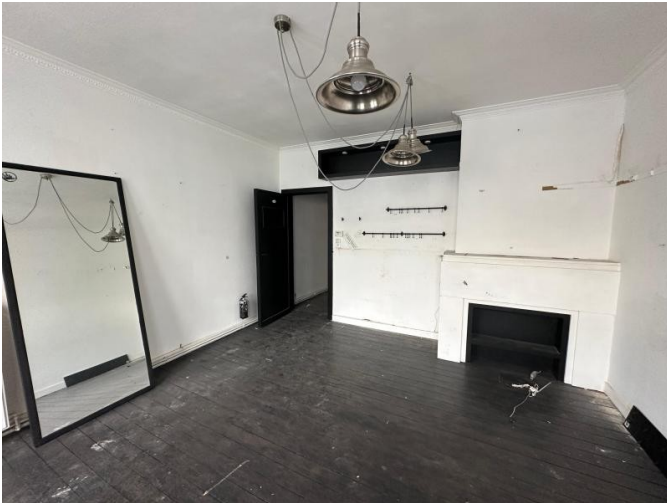
De haarden op verdieping 1,2 en 3 zijn in natuursteen.

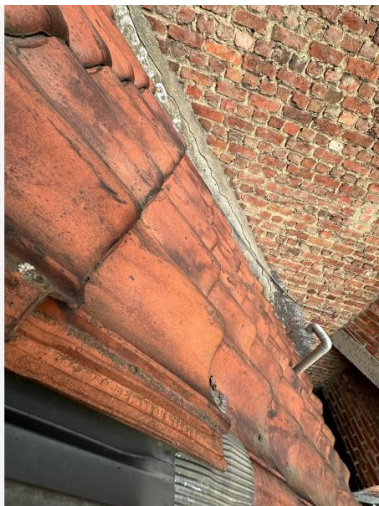
Onderdak van de woning niet kunnen inspecteren, mogelijks asbesthoudende plaat aanwezig onder de pannen, bij werken bijkomende stalen nemen va onderdak indien aanwezig.

Dakpannen zijn vastgenageld.

Identificatiemethode	Redelijk vermoeden
Primaire drager	Schuin dak
(Asbest)materiaal	Plaat, paneel, tablet - Type Menuiserite
Bindmiddel	Cement
Gebondenheid bindmiddel	Hecht

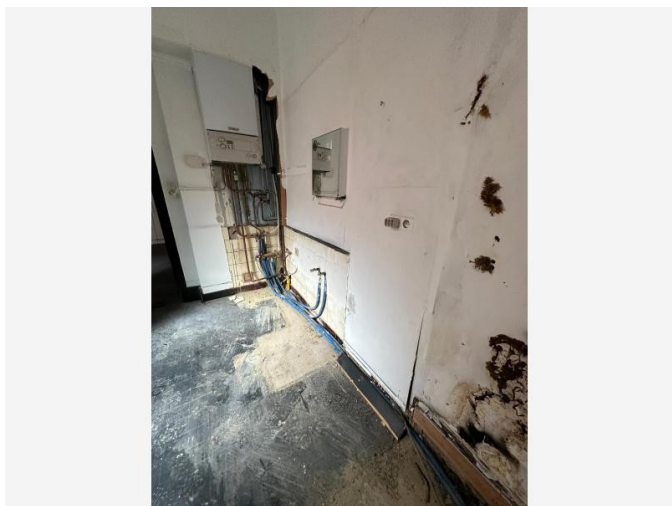
Mogelijks asbesthoudende lijm aanwezig achter faience tegels.

Identificatiemethode	Redelijk vermoeden
Primaire drager	Binnenwand
(Asbest)materiaal	In-situ afwerkingslagen - Lijm laag
Bindmiddel	Lijm
Gebondenheid bindmiddel	Hecht

Bij verwijderen van de faience tegels moet bijkomende monsternamen en analyse uitgevoerd worden, om asbesthoudende lijm uit te sluiten.

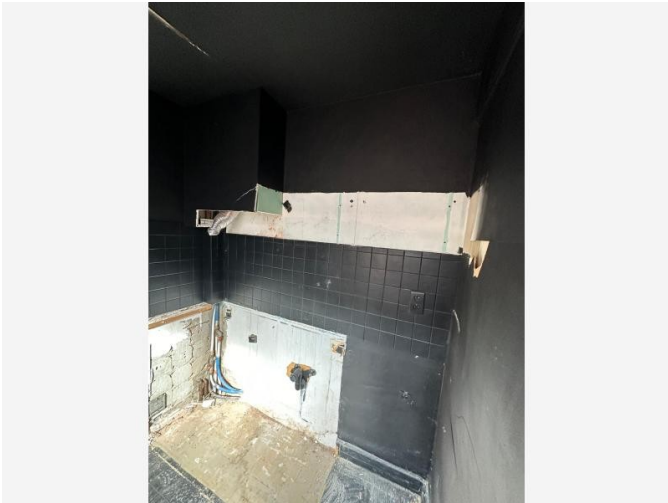
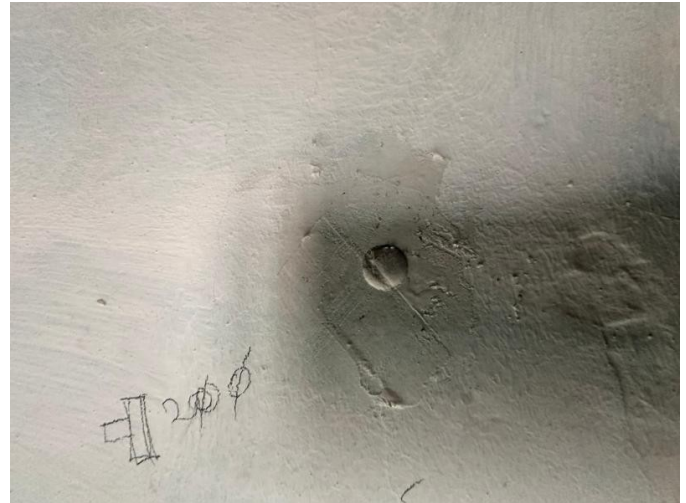
Geen asbest

#	Type	Referentie	Resultaat
11.1	Mengmonster	M54500	Geen asbest

Beschrijving	Pleisterwerk muur appartementen
Omgeving	Binnen
Primaire drager	Binnenwand
Bindmiddel van materiaal	Gips - kalk
Gebondenheid op basis van bindmiddel	Niet-hechtgebonden
Hoeveelheid (oppervlakte - dikte - aantal)	• 429,00 m ² - 1,00 cm - 1 stuk
Totaal volume	4,29 m ³
Identificatiemethode	Vaststelling met monsternamen
Destructieve handeling voor identificatie	Nee
Opmerking	Geen pleisterwerk aan plafonds.

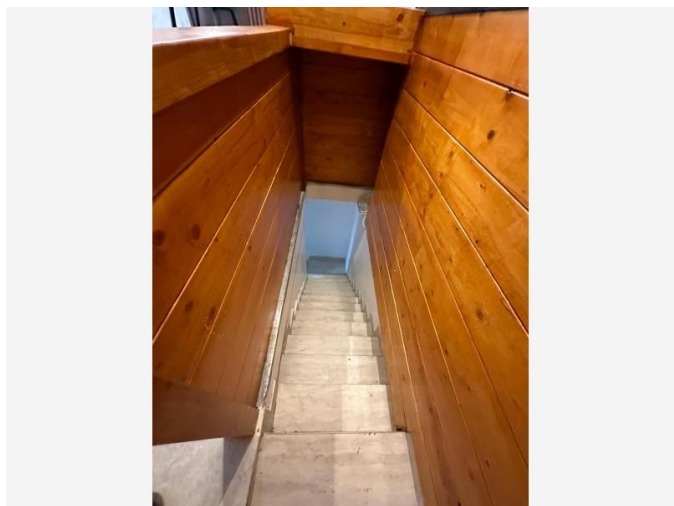
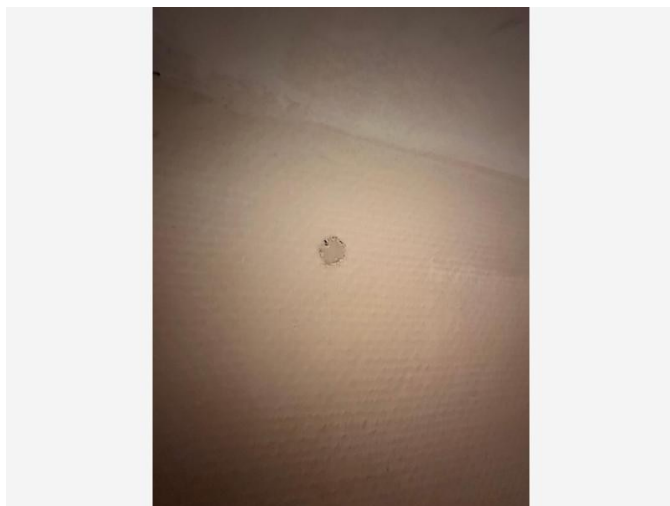
Geen asbest

#	Type	Referentie	Resultaat
12.1	Mengmonster	M54501	Geen asbest

Beschrijving	Pleisterwerk muur restaurant en kelder
Omgeving	Binnen
Primaire drager	Binnenwand
Bindmiddel van materiaal	Gips - kalk
Gebondenheid op basis van bindmiddel	Niet-hechtgebonden
Hoeveelheid (oppervlakte - dikte - aantal)	• 62,17 m ² - 1,00 cm - 1 stuk
Totaal volume	0,622 m ³
Identificatiemethode	Vaststelling met monsternamen
Destructieve handeling voor identificatie	Nee
Opmerking	Geen pleisterwerk aanwezig aan plafonds.

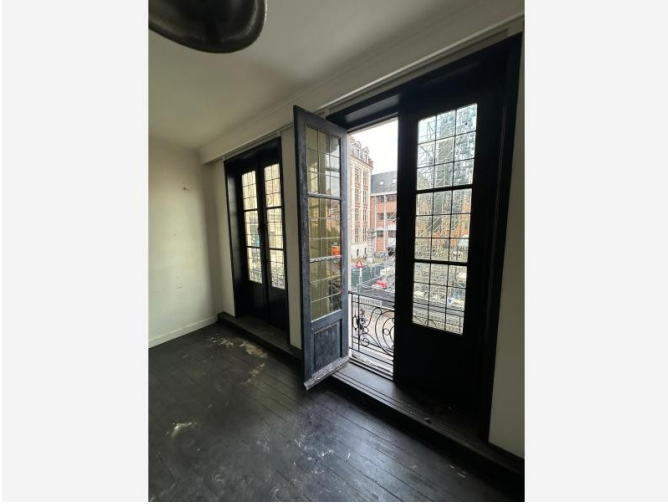
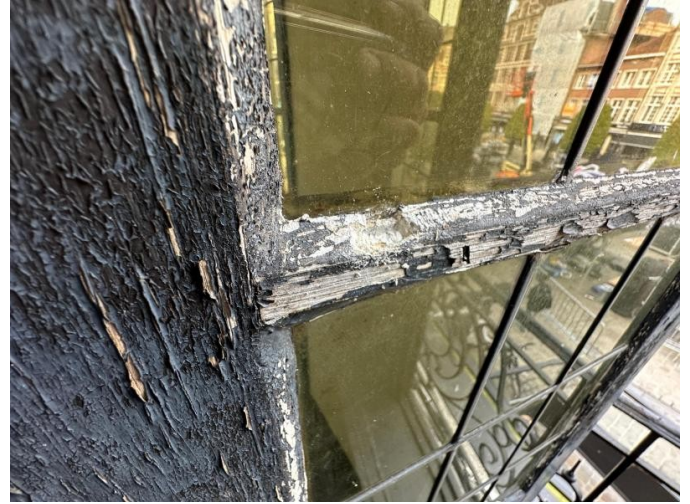
Fiche 13: Stopverf verdieping 1

Geen asbest

#	Type	Referentie	Resultaat
13.1	Puntmonster	M54499	Geen asbest

Beschrijving	Stopverf verdieping 1
Omgeving	Buiten
Primaire drager	Wandopening verticaal (raam, deur, ...)
Bindmiddel van materiaal	Kitten, mastiek, pasta
Gebondenheid op basis van bindmiddel	Hecht
Hoeveelheid (gewicht - aantal)	• 1,20 kg - 1 stuk
Totaal gewicht	1,20 kg
Identificatiemethode	Vaststelling met monstername
Destructieve handeling voor identificatie	Nee
