# Asbestinventarisatetest

Molenbergstraat 21, 3272 Scherpenheuvel-Zichem

Attestnummer : 20260610-000254.000

**Niet-asbestveilig**

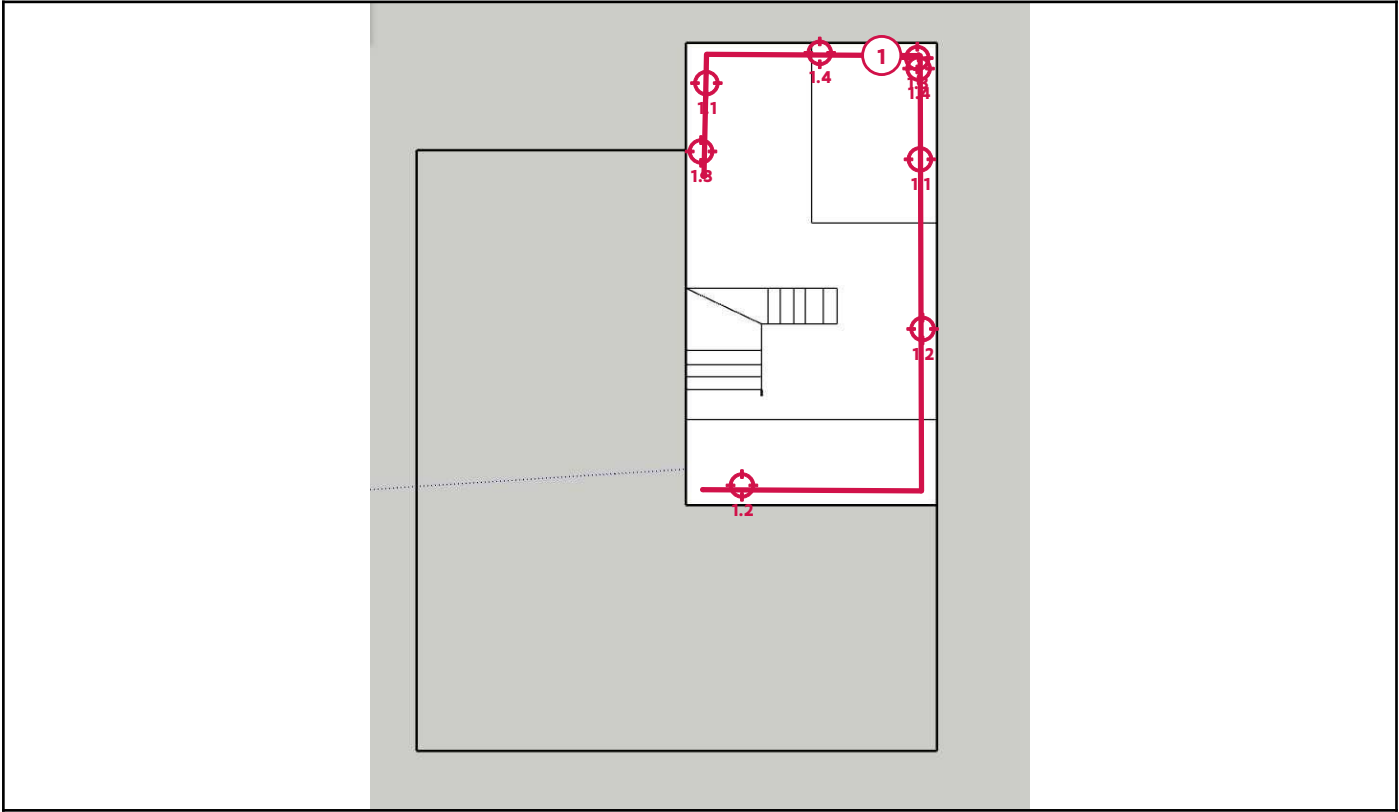
# Plan 1.2: Kelder

| Beschrijving | Type | Actie |
|---|---|---|
| 1. Leidingisolatie (gips) | Asbestmateriaal | Dringend verwijderen |

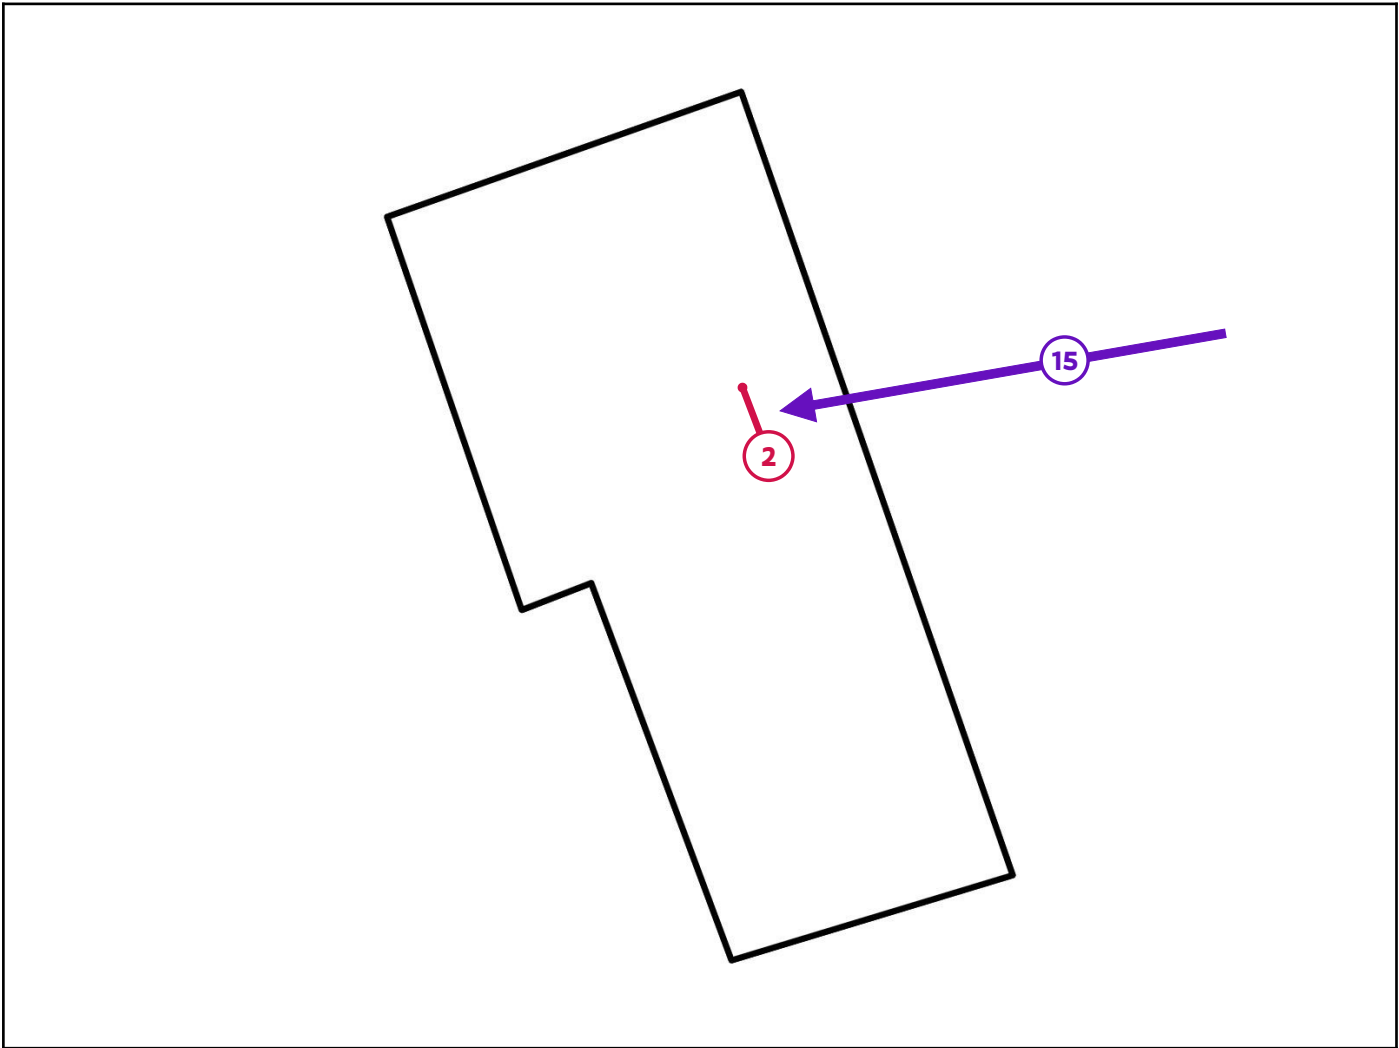
## Plan 2.3: Bijgebouw plan

| Beschrijving | Type | Actie |
|---|---|---|
| 2. Deksteen rookgaskanaal | Asbestmateriaal | Dringend verwijderen |

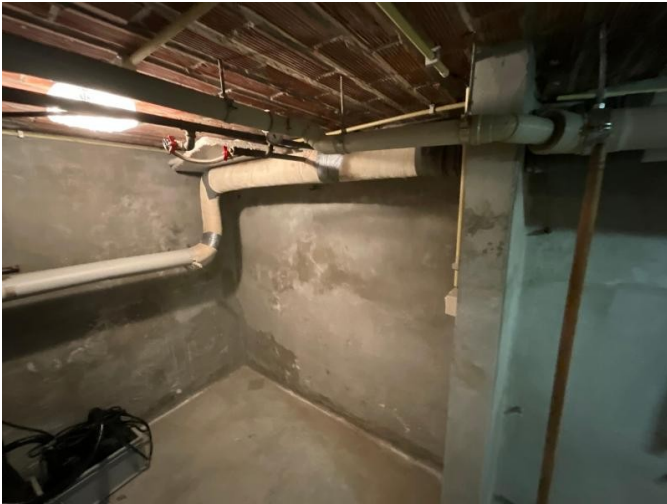
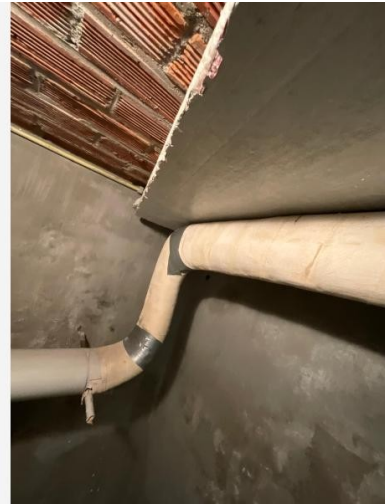
| Fiche 1: Leidingisolatie (gips)..... | 27 |

| Eindbeoordeling materiaalrisico | Hoog materiaalrisico en/of hoge kans op vezelvrijgave |

| Gebondenheid | Categorie 2: niet-hechtgebonden met matrix |
| Asbestsoort (vezeltype) | Amfibool aanwezig, uitgezonderd crocidoliet |
| Toestand van het materiaal | Matig beschadigd, matig verweerd |

| # | Type | Referentie | Resultaat |
|---|---|---|---|
| 1.1 | Mengmonster | Monster 4 LI rechte stukken A | Amosiet |

| Beschrijving | Leidingisolatie (gips) |

**Dringend verwijderen**

- Sluit de ruimte luchtdicht af en vermijd het betreden van de ruimte.
- Scherm in afwachting van verwijdering het asbestmateriaal af van luchtstromingen en verstoring: bijvoorbeeld door het te verpakken, te fixeren, af te dekken, signalisatie - afbakening aan te brengen, ...
- Verwijder dit asbestmateriaal zo snel mogelijk. Volg de toestand goed op.

- Hermetische zone (erkend asbestverwijderaar)  
Deze toepassing mag uitsluitend door een erkende asbestverwijderaar via de methodiek van hermetische zone verwijderd worden omdat verwijdering via de methodiek van eenvoudige handelingen en/of couveusezakmethode niet toegelaten is. De verwijdering leidt automatisch tot een verhoogd risico op vrijgave van asbestvezels (maximale concentratie 0,01 vezels/cm - CODEX Art. VI.3-54). (Bron: CODEX - Art. VI.3-61- par 1.).

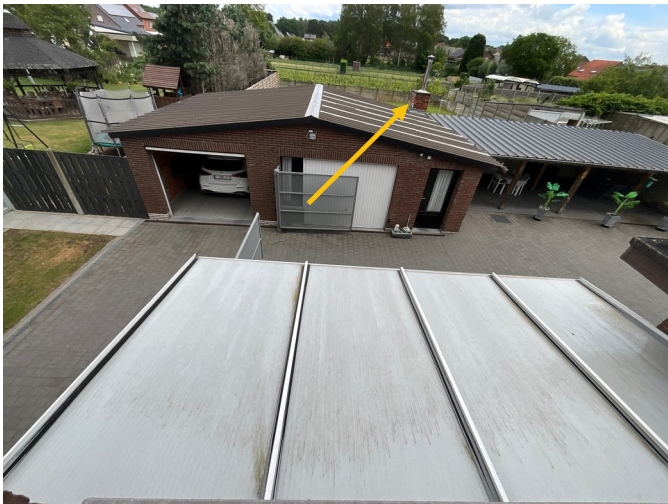
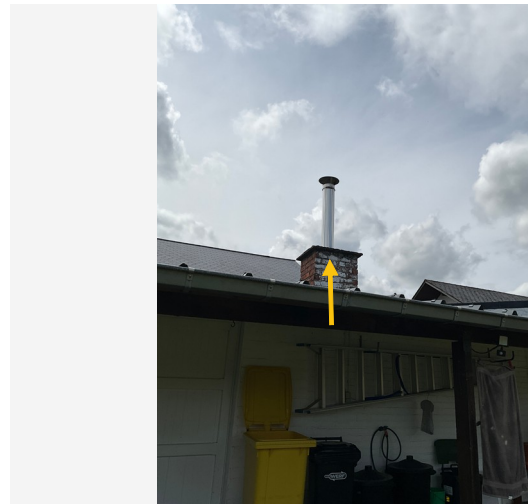
| Fiche 2: Deksteen rookgaskanaal..... | 30 |

| Eindbeoordeling materiaalrisico | Hoog materiaalrisico en/of hoge kans op vezelvrijgave |

| Gebondenheid | Categorie 1: hechtgebonden in oorsprong |
| Asbestsoort (vezeltype) | Crocidoliet aanwezig |
| Toestand van het materiaal | Zwaar beschadigd, zwaar verweerd |

| Beschrijving | Deksteen rookgaskanaal |

**Dringend verwijderen**

- Zorg voor een veilig beheer. Vermijd het beschadigen van het asbestmateriaal. Controleer de toestand jaarlijks op wijzigingen.
- Verwijder dit asbestmateriaal zo snel mogelijk. Volg de toestand goed op.
- Voer bijkomende staalname(s) uit.

- Eenvoudige handelingen: mag via doe-het-zelf of door werknemer(s) met opleidingsattest eenvoudige handelingen  
Deze toepassing mag door een aannemer die over een opleidingsattest eenvoudige handelingen beschikt of door een particulier (doe-het-zelf), verwijderd worden indien er geen verhoogd risico op vrijgave van asbestvezels (max. concentratie 0,01 vezels/cm<sup>3</sup> - CODEX Art. VI.3-54) ontstaat en de toepassing voorafgaand wordt gefixeerd/bevochtigd. De individuele elementen moeten zonder machinale werktuigen (boormachine, slijpschijf, hogedrukreiniger) en zonder breken of gooien een voor een losgemaakt worden en dubbel en luchtdicht verpakt afgevoerd worden naar een erkend afvalpunt (recyclagepark). Daar moeten ze voorzichtig in de container voor asbestafval worden gelegd. Op het recyclagepark worden uitsluitend hechtgebonden asbestmaterialen aanvaard. Niet-hechtgebonden asbestmaterialen kunnen enkel bij een erkend

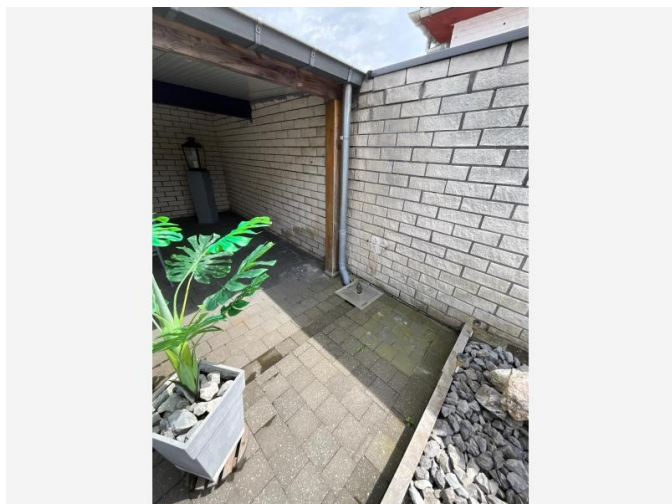
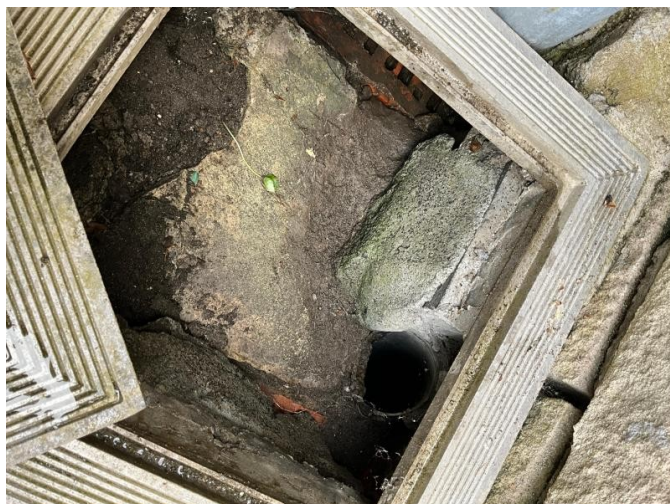
| Fiche 3: Visuele inspectie putdeksels en putten..... | 34 |

Alle putdeksels die op het terrein vaststelbaar, waarneembaar en inspecteerbaar waren zijn opgeheven. Er werden geen asbestverdachte toepassingen in deze putten gevonden

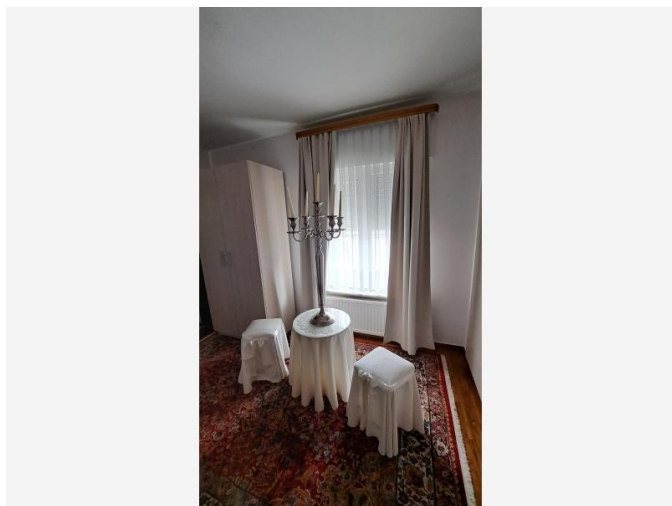
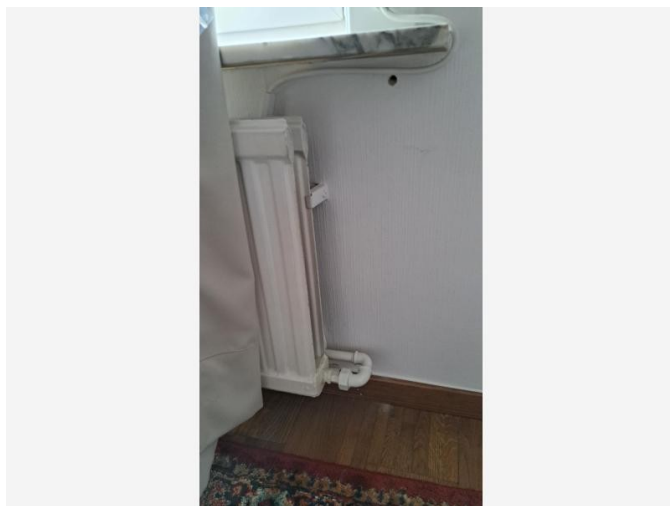
## Fiche 7: Pleisterwerk muren

Geen asbest

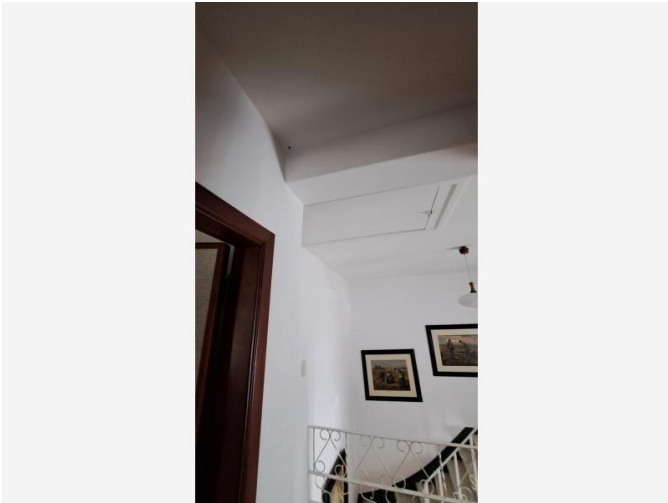
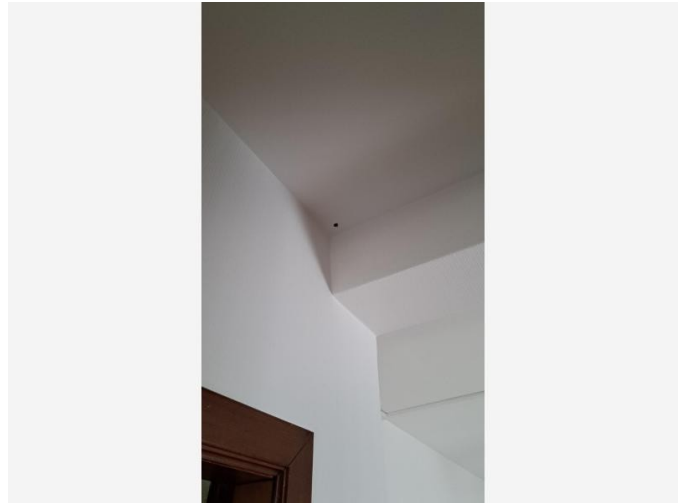
## Fiche 8: Pleisterwerk plafonds

Geen asbest

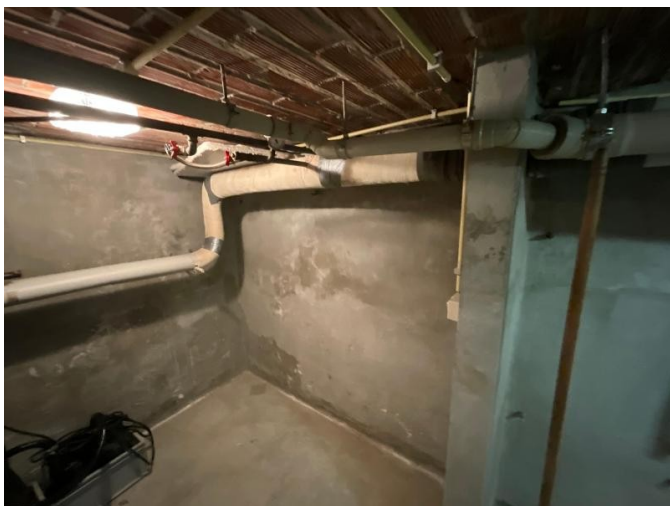
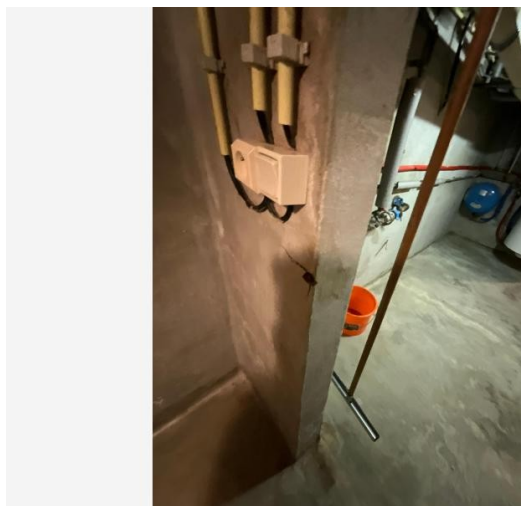
## Fiche 9: Cementering

Geen asbest

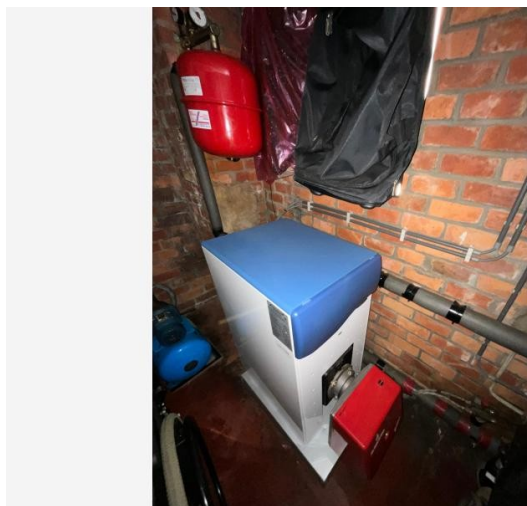
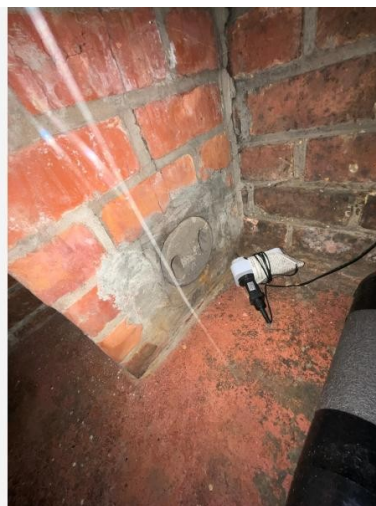
## Fiche 10: Roetluik

Geen asbest

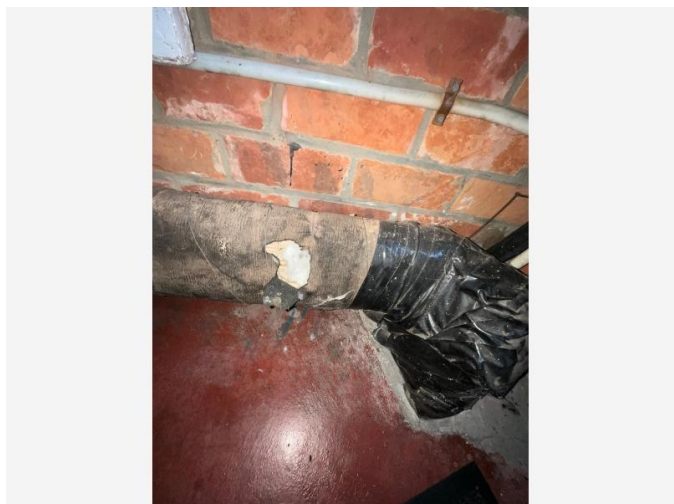
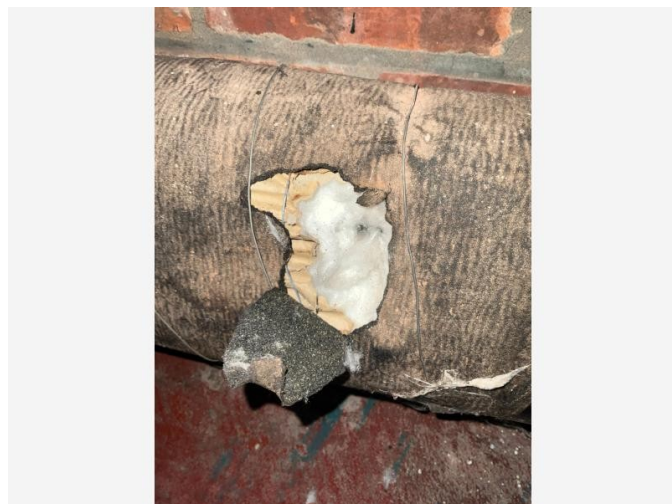
## Fiche 11: Leidingisolatie (karton)

Geen asbest

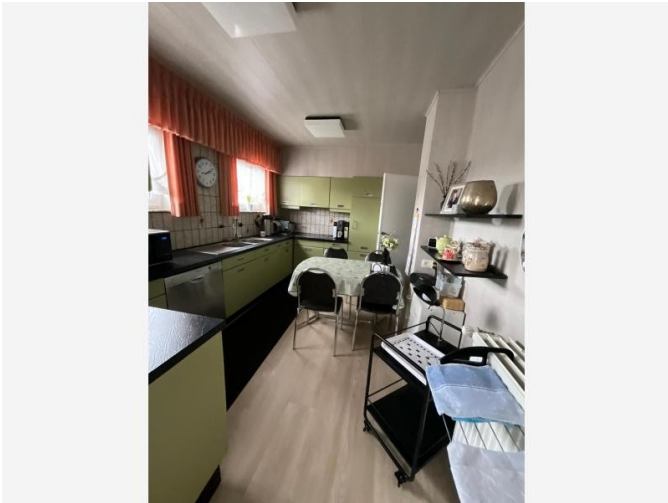
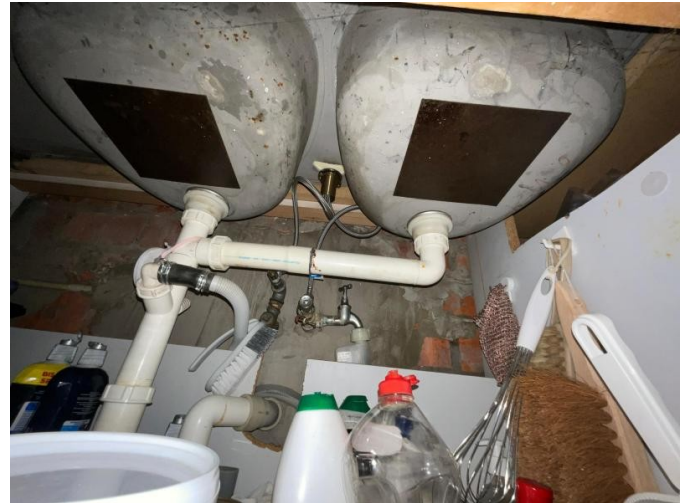
## Fiche 12: Antidreunplaat gootsteen

Geen asbest
