# Asbestinventarisat attest

August Nihoulstraat 38A/3, 3270 Scherpenheuvel-Zichem

Attestnummer : **20251219-000057.002**

Uitgegeven op : **07.01.2026**

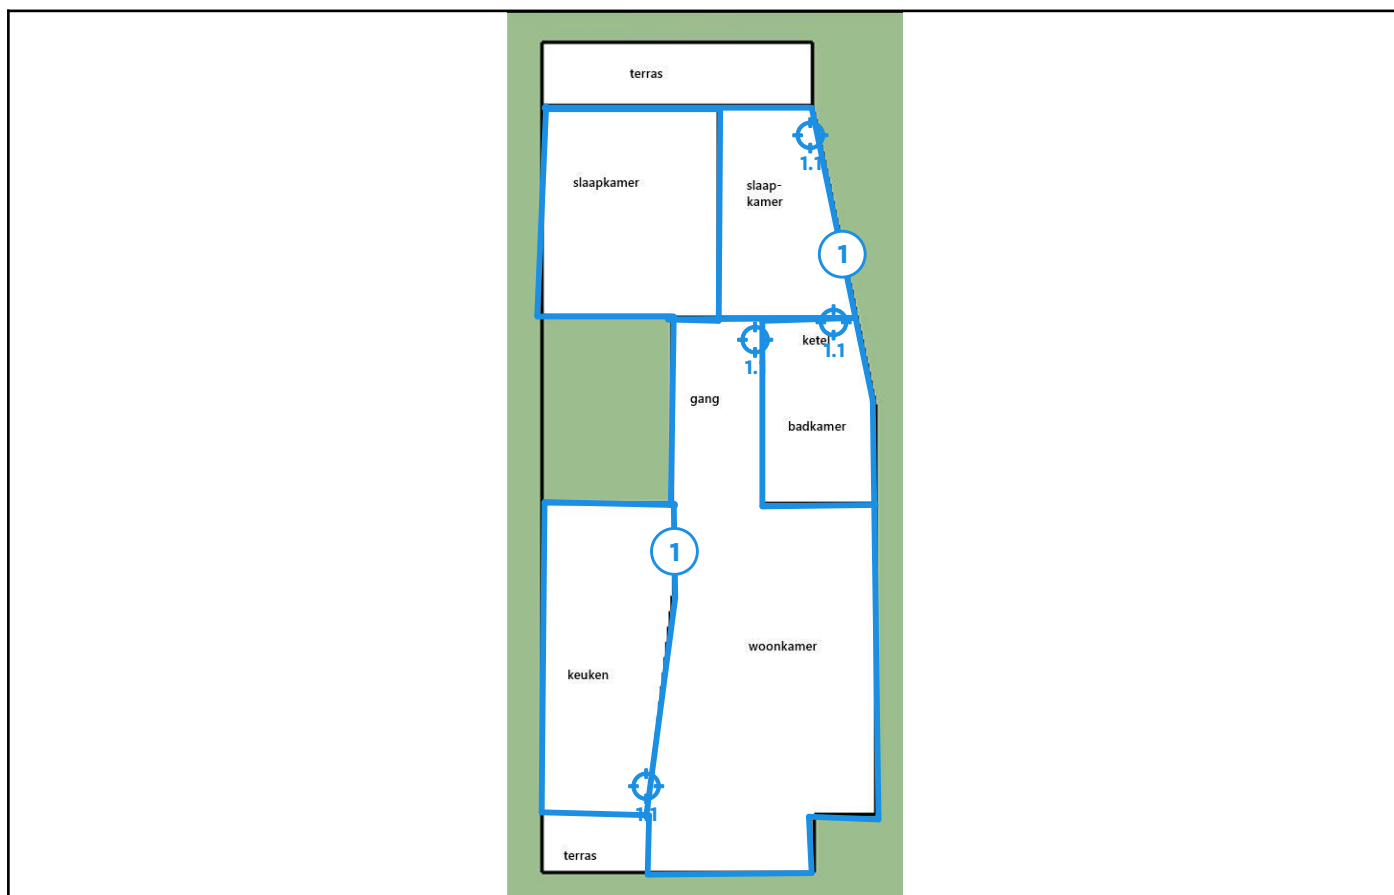
## Plan 1.1: Appartement met terras

| Beschrijving | Type | Actie |
|---|---|---|
| 1. Pleisterwerk muren | Geen asbest | - |
| 1.1 Code: monster 1 muurpleister | Mengmonster | - |

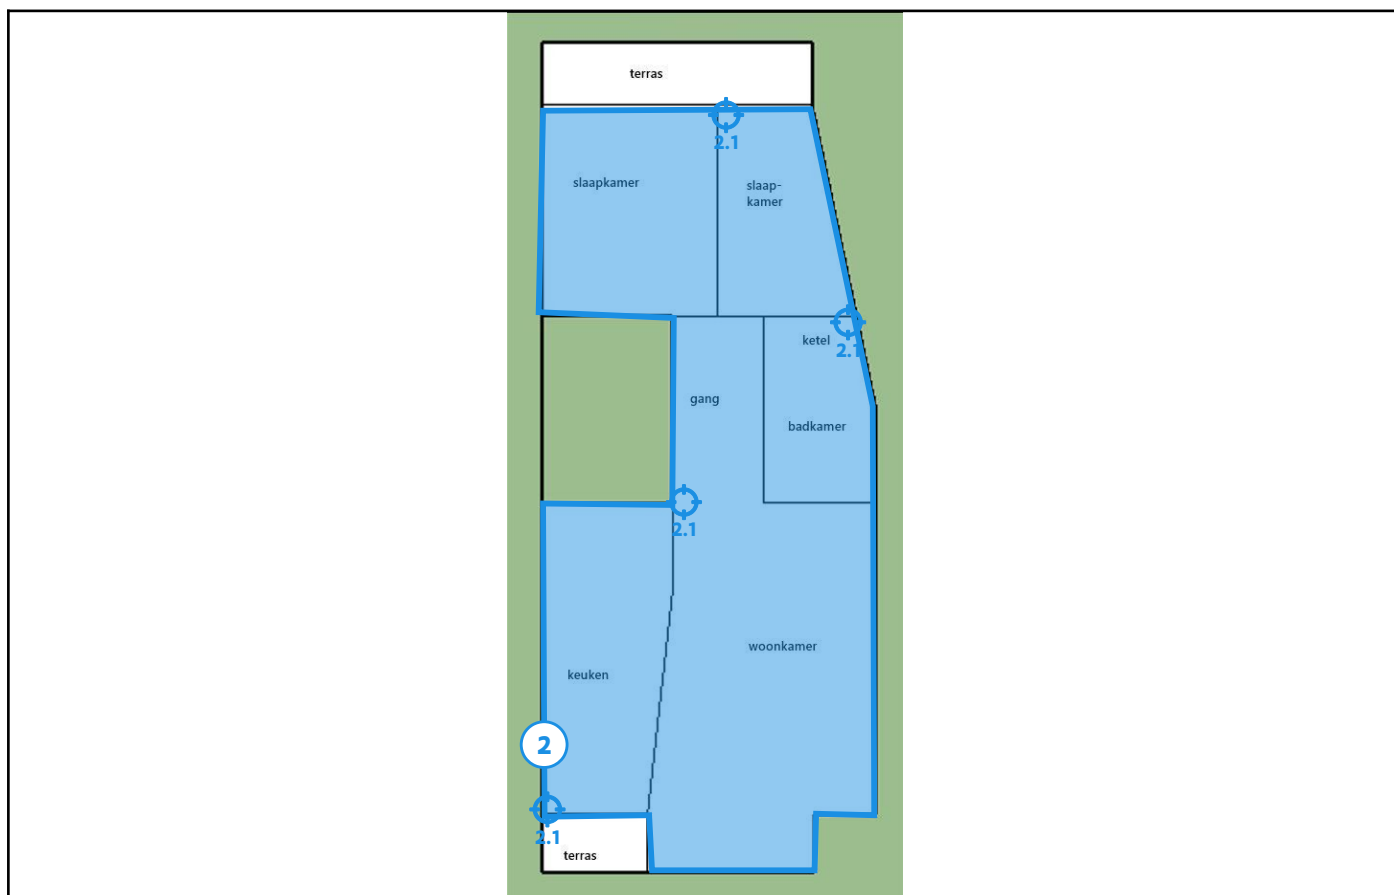
## Plan 1.2: Appartement met terras

| Beschrijving | Type | Actie |
|---|---|---|
| 2. Pleisterwerk plafonds | Geen asbest | - |
| 2.1 Code: Monster 2: plafondpleister | Mengmonster | - |

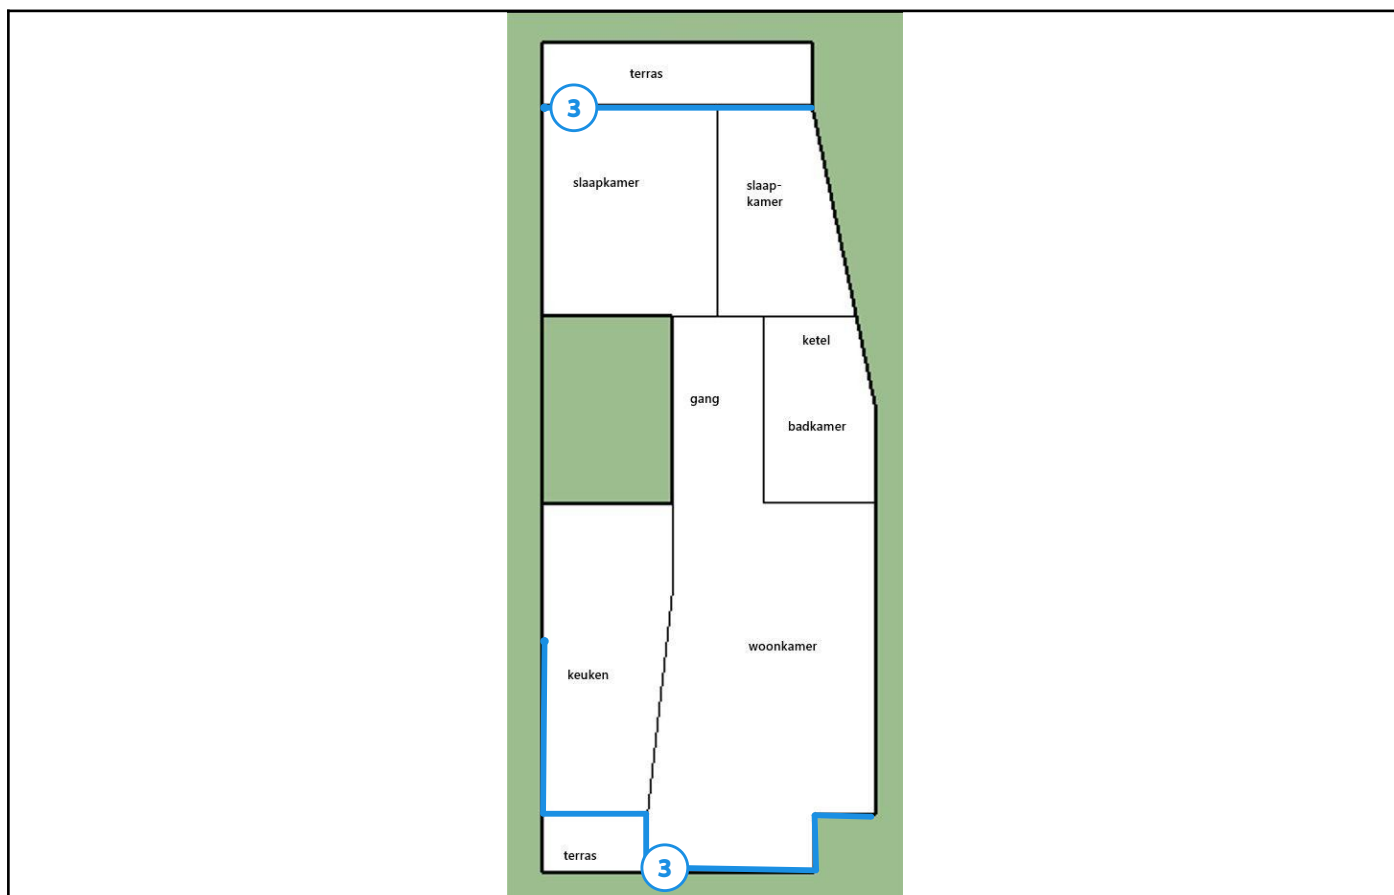
## Plan 1.3: Appartement met terras

| Beschrijving | Type | Actie |
|---|---|---|
| 3. Mastiek profiel - muur | Geen asbest | - |

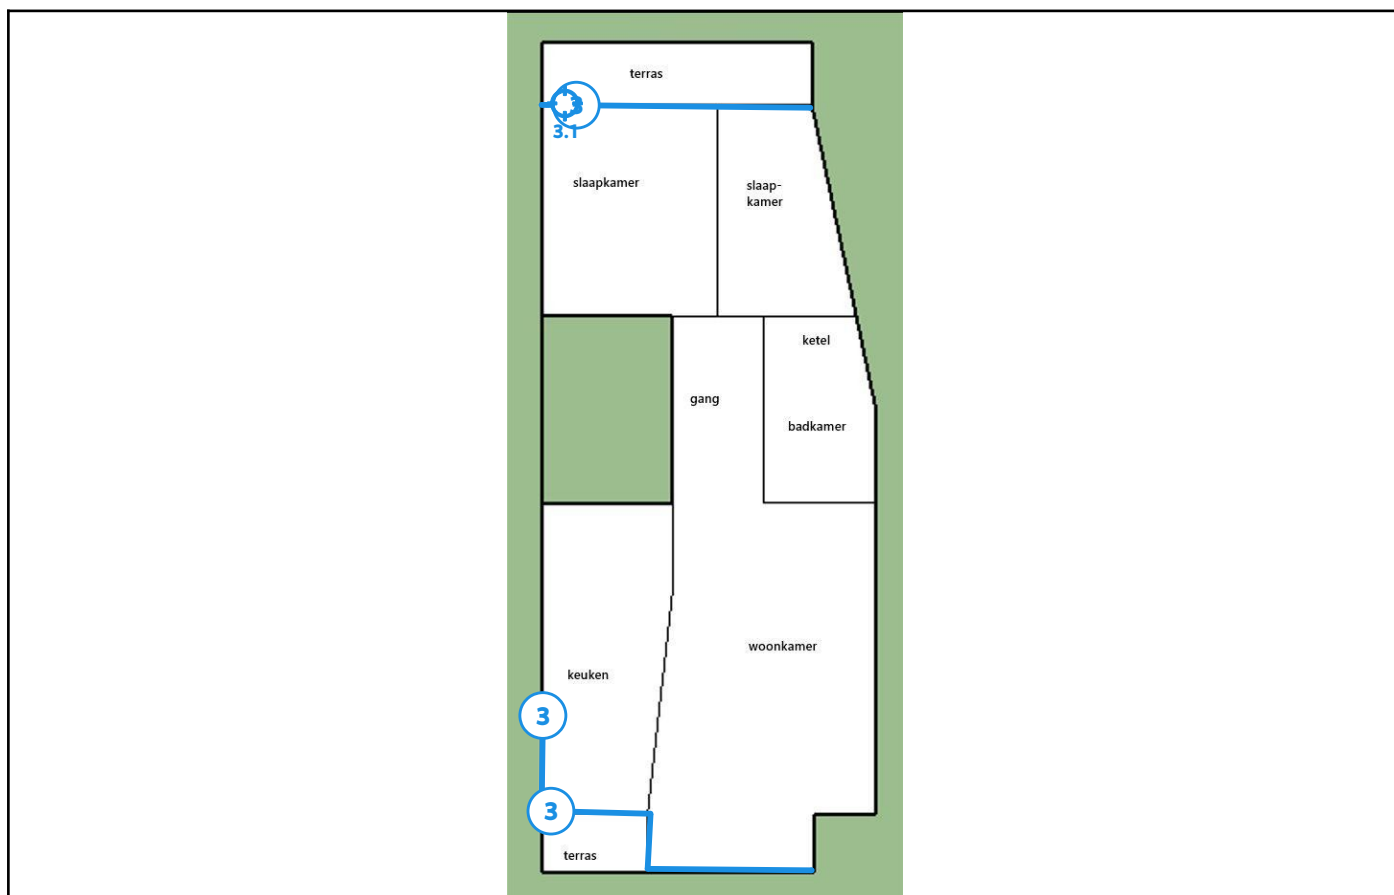
## Plan 1.4: Appartement met terras

| Beschrijving | Type | Actie |
|---|---|---|
| 3. Mastiek profiel - muur | Geen asbest | - |
| 3.1 Code: Monster 3 mastiek P-M | Puntmonster | - |

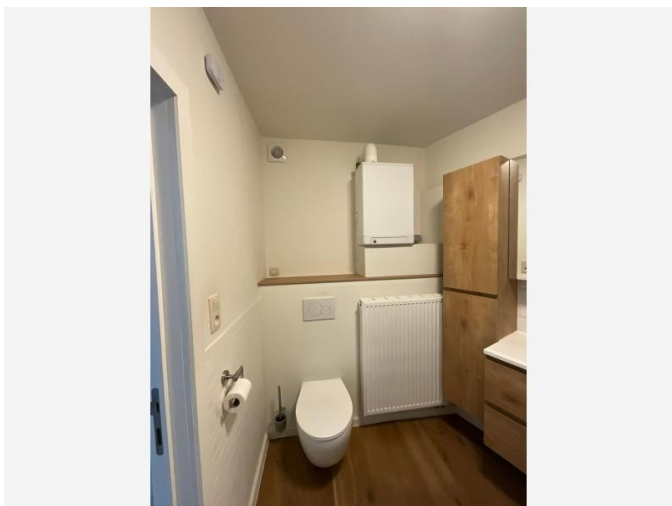
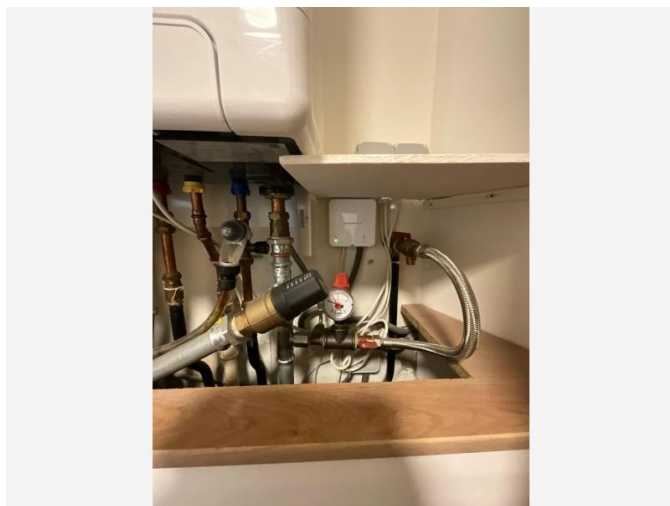
## Fiche 1: Pleisterwerk muren

Geen asbest

## Conclusie

| # | Type | Referentie | Resultaat |
|---|---|---|---|
| 1.1 | Mengmonster | monster 1 muurpleister | Geen asbest |

| Beschrijving | Pleisterwerk muren |
| Bindmiddel van materiaal | Gips - kalk |
| Gebondenheid op basis van bindmiddel | Niet-hechtgebonden |

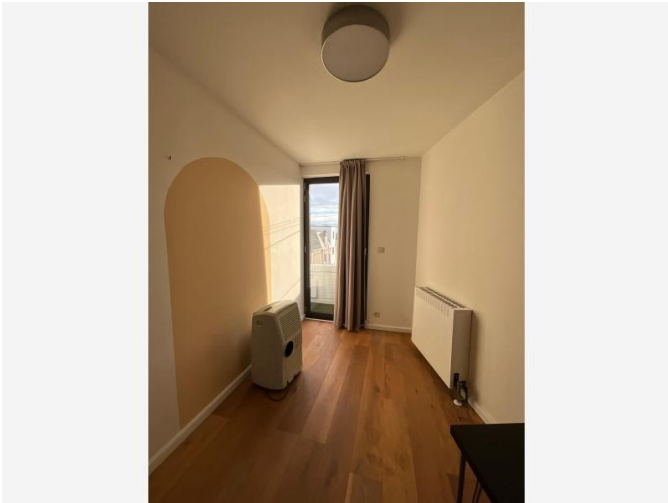
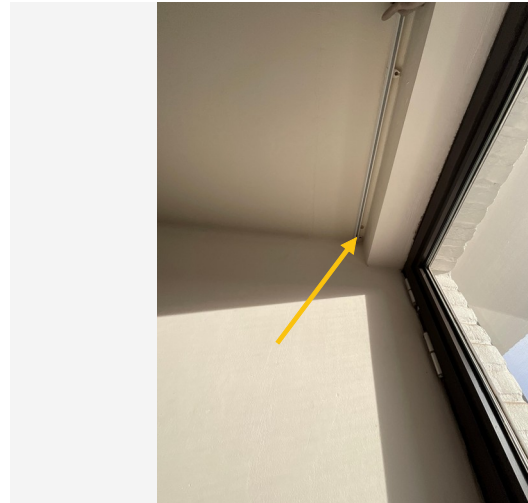
## Fiche 2: Pleisterwerk plafonds

Geen asbest

### Conclusie

| # | Type | Referentie | Resultaat |
|---|---|---|---|
| 2.1 | Mengmonster | Monster 2: plafondpleister | Geen asbest |

| Beschrijving | Pleisterwerk plafonds |
| Bindmiddel van materiaal | Gips - kalk |
| Gebondenheid op basis van bindmiddel | Niet-hechtgebonden |

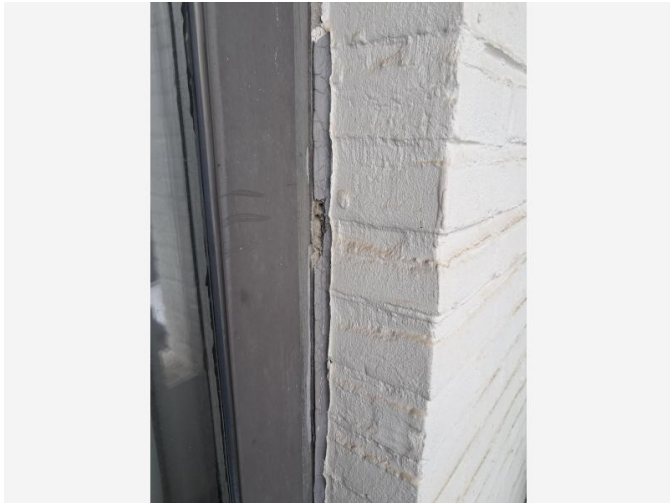
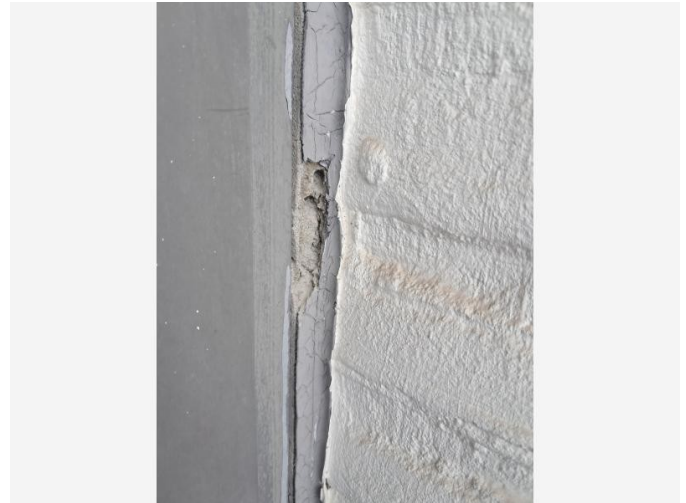
### Conclusie

Geen asbest

| # | Type | Referentie | Resultaat |
|---|---|---|---|
| 3.1 | Puntmonster | Monster 3 mastiek P-M | Geen asbest |

| Beschrijving | Mastiek profiel - muur |
| Bindmiddel van materiaal | Kitten, mastiek, pasta |
| Gebondenheid op basis van bindmiddel | Hecht |

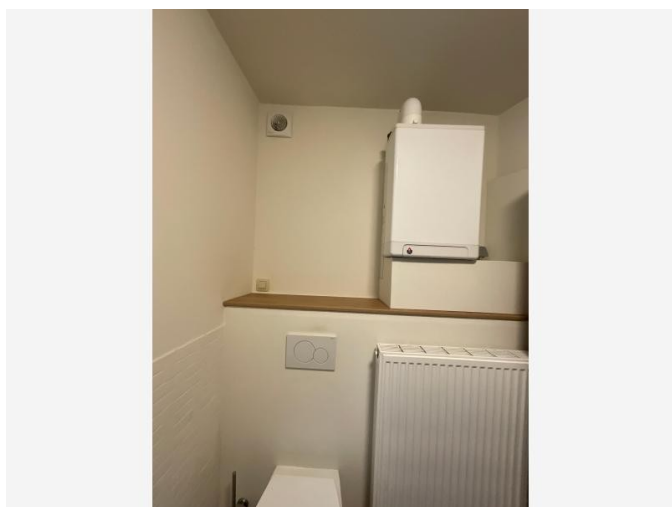
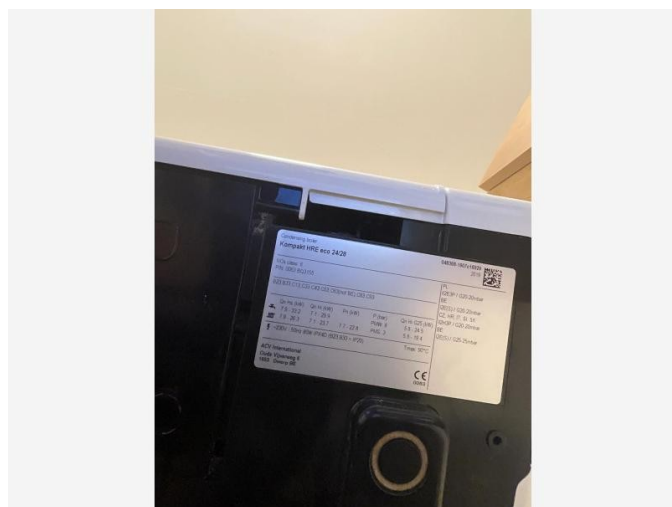
### Fiche 4: ACV - Kompakt HRE eco - 2019

| Beschrijving | Notitie | Terug te vinden op plannen |
|---|---|---|
| Fiche 4: ACV - Kompakt HRE eco - 2019 | Het gaat om een ACV ketel type Kompakt HRE eco 24/28 met productiejaar 2019 | - |
