# Asbestinventarisatetest

Tiensestraat 79, 3271 Scherpenheuvel-Zichem

Attestnummer : 20260511-000222.001

**Niet-asbestveilig**

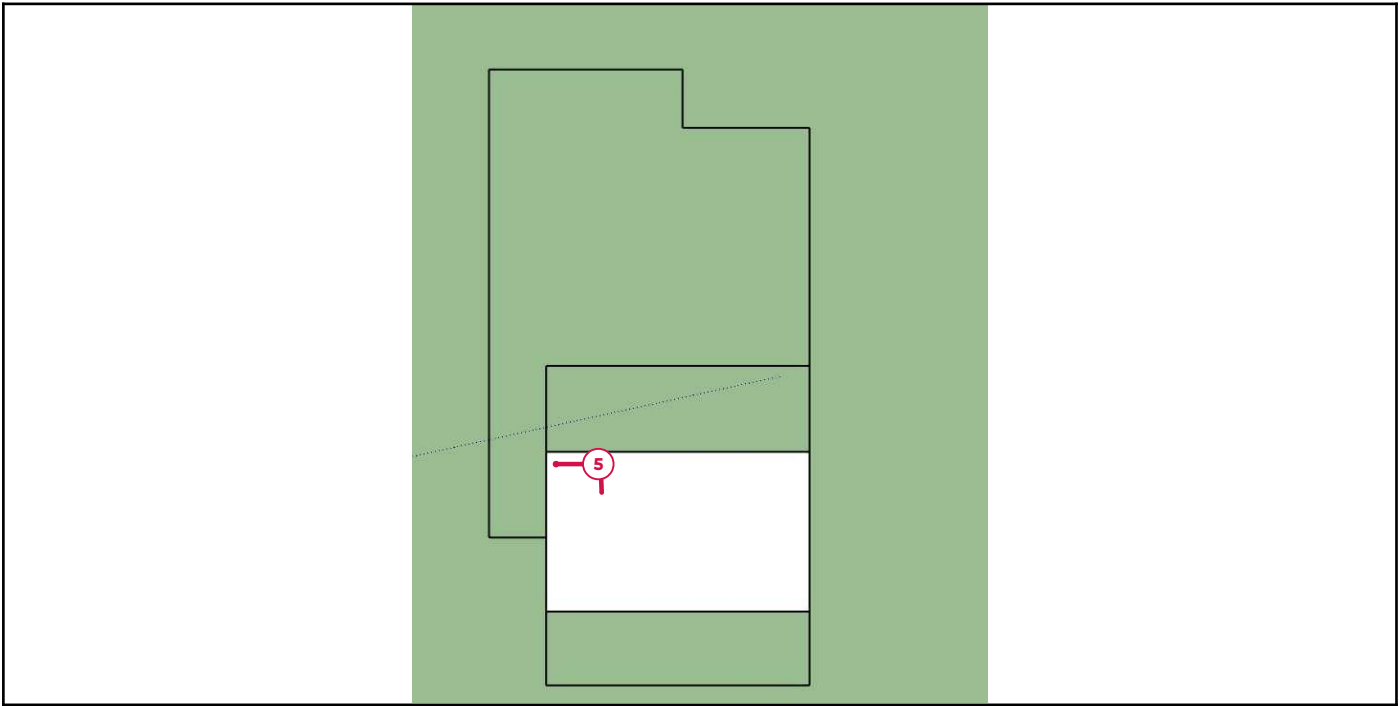
# Plan 1.9: Zolder

| Beschrijving | Type | Actie |
|---|---|---|
| 5. Leien en nokpannen | Asbestmateriaal | Dringend verwijderen |

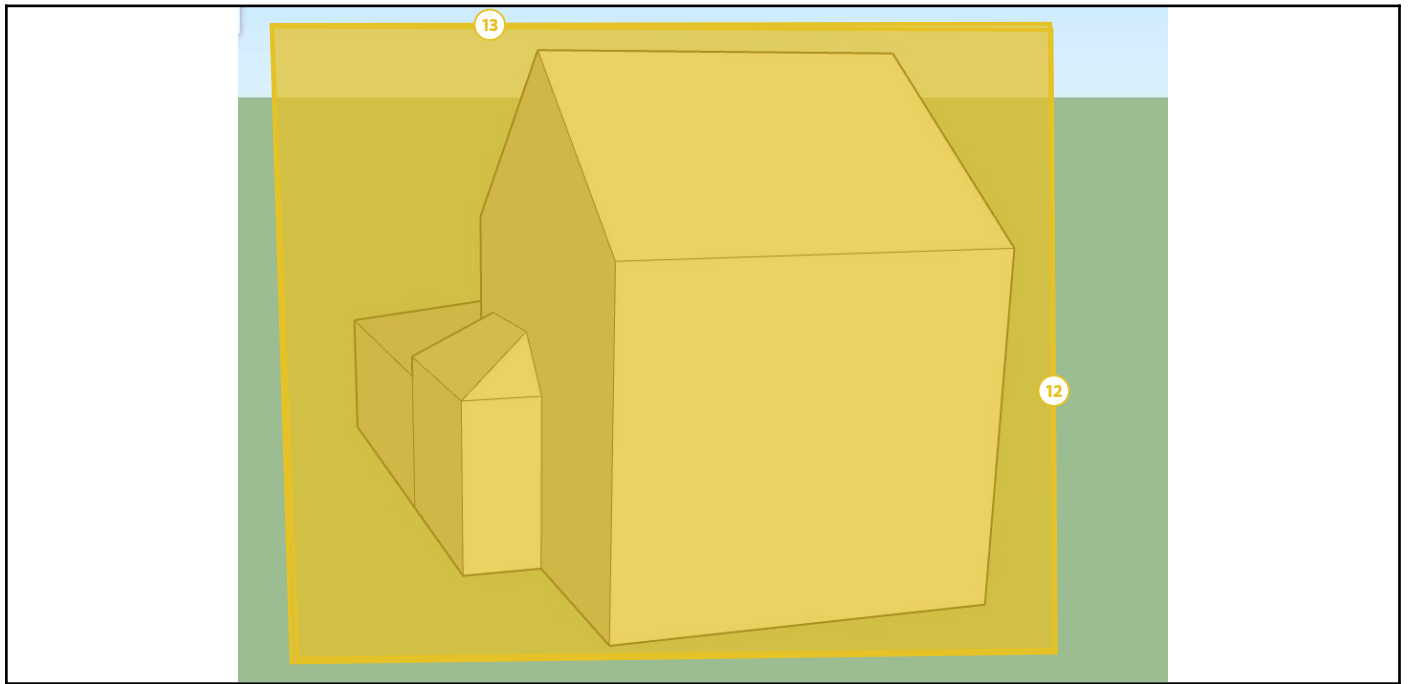
## Plan 1.13: Volledige woning

| Beschrijving | Type | Actie |
|---|---|---|
| 13. Bakeliet radiatorknoppen | Asbestmateriaal | Zorgvuldig beheren |

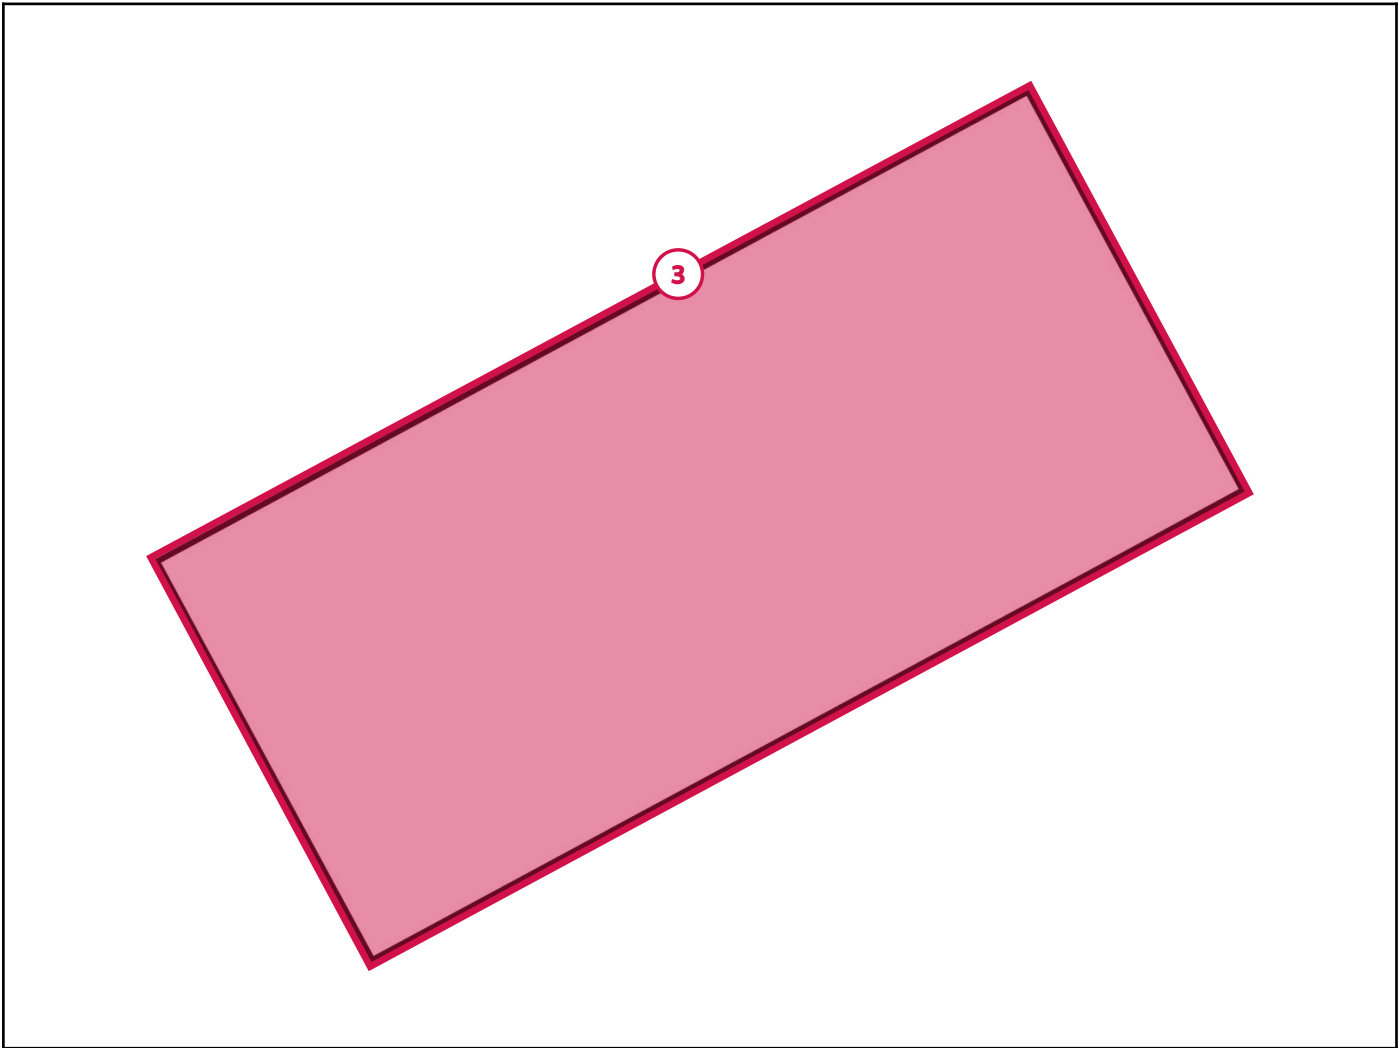
### Plan 3.1: Stalletje plan

| Beschrijving | Type | Actie |
|---|---|---|
| 3. Golfplaten | Asbestmateriaal | Dringend verwijderen |

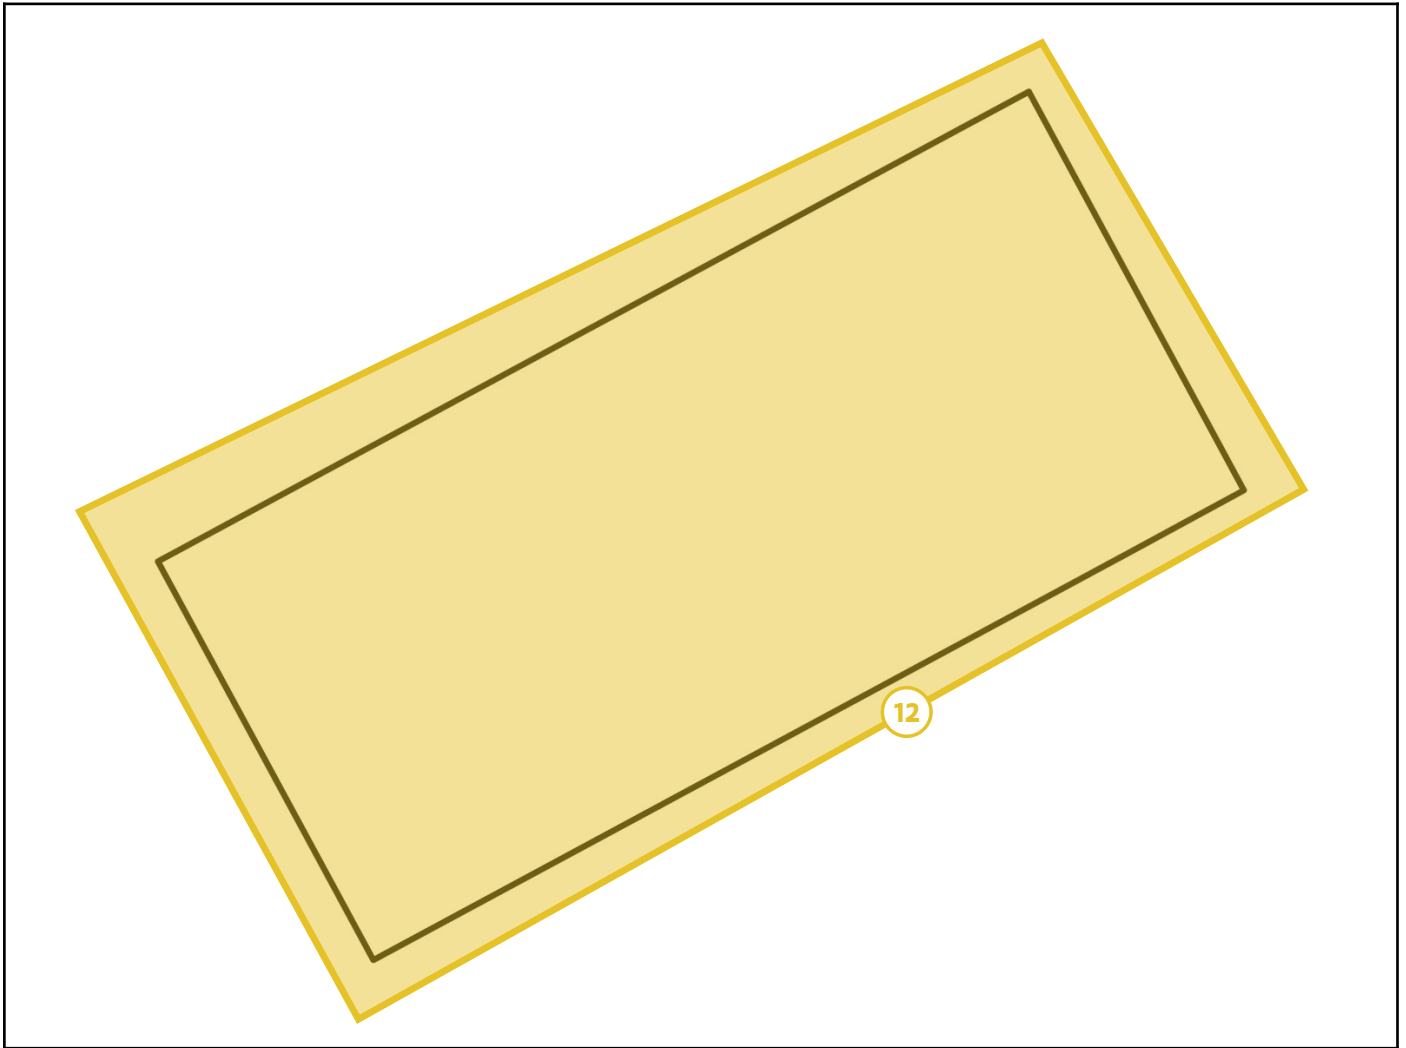
## Plan 3.2: Stalletje plan

| Beschrijving | Type | Actie |
|---|---|---|
| 12. Bakeliet elektrische installaties | Asbestmateriaal | Zorgvuldig beheren |

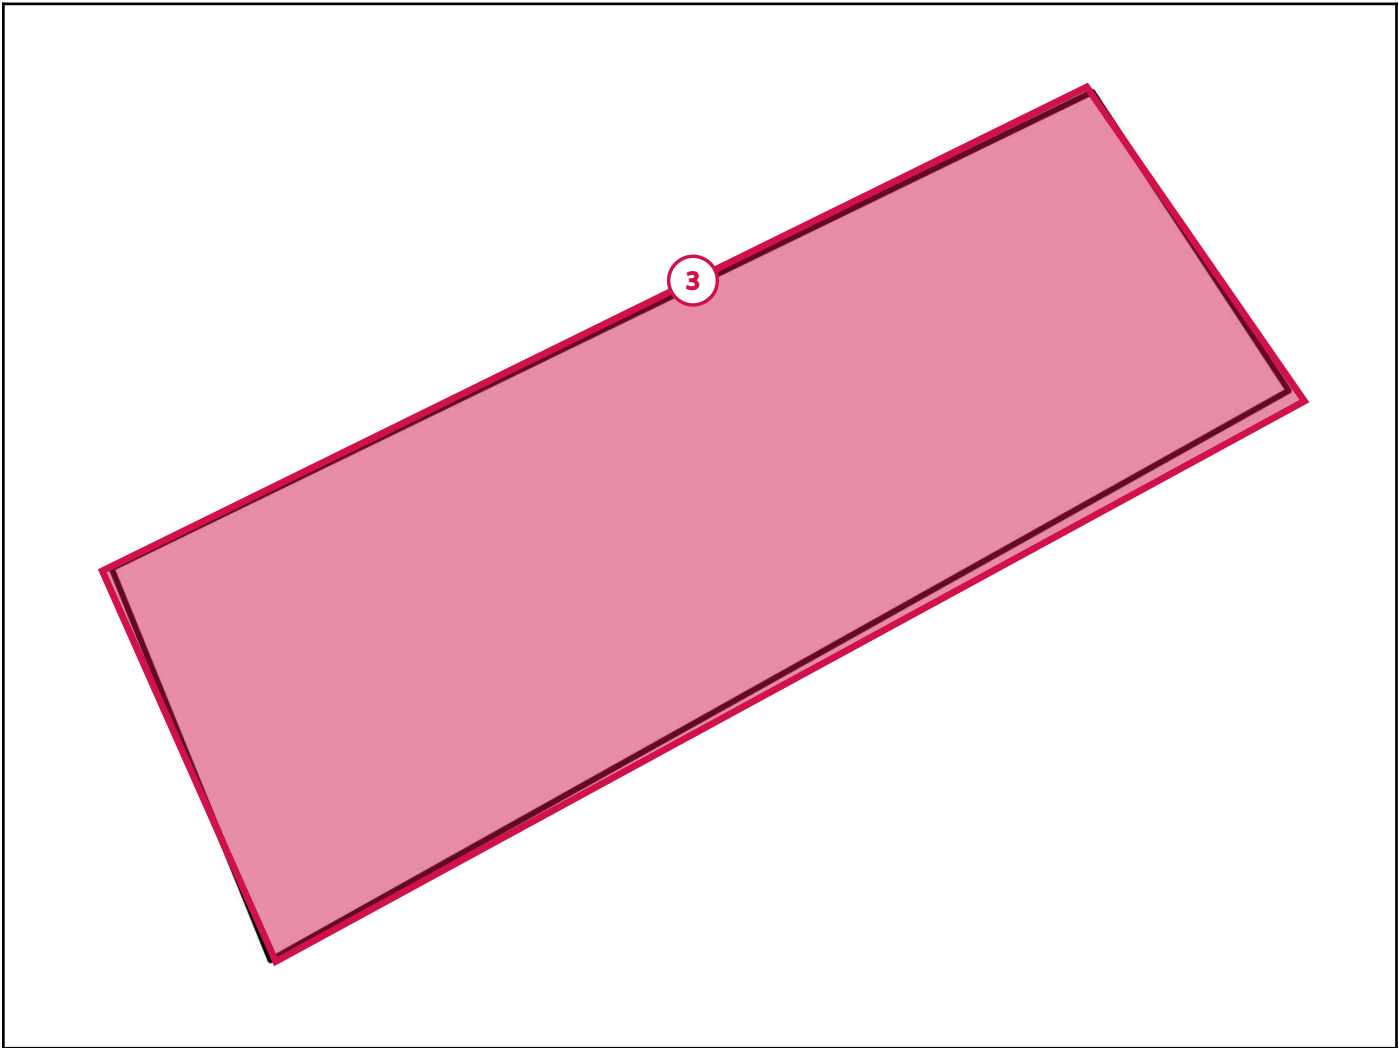
# Plan 4.1: Bijgebouw plan

| Beschrijving | Type | Actie |
|---|---|---|
| 3. Golfplaten | Asbestmateriaal | Dringend verwijderen |

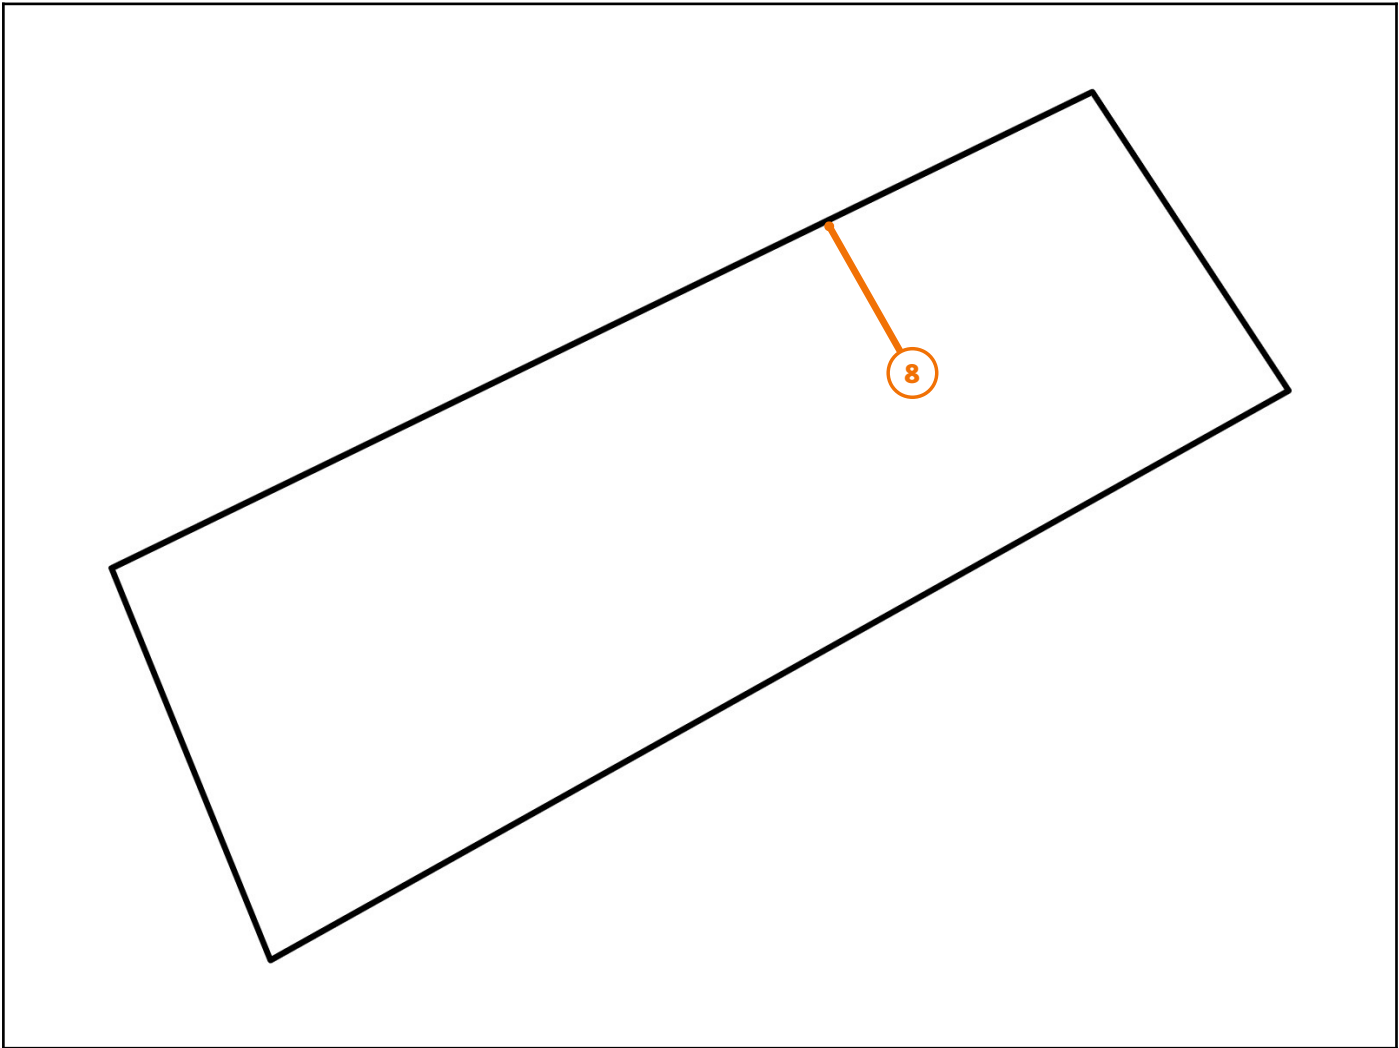
# Plan 4.2: Bijgebouw plan

| Beschrijving | Type | Actie |
|---|---|---|
| 8. Leggers bijgebouw | Asbestmateriaal | Verwijderen |

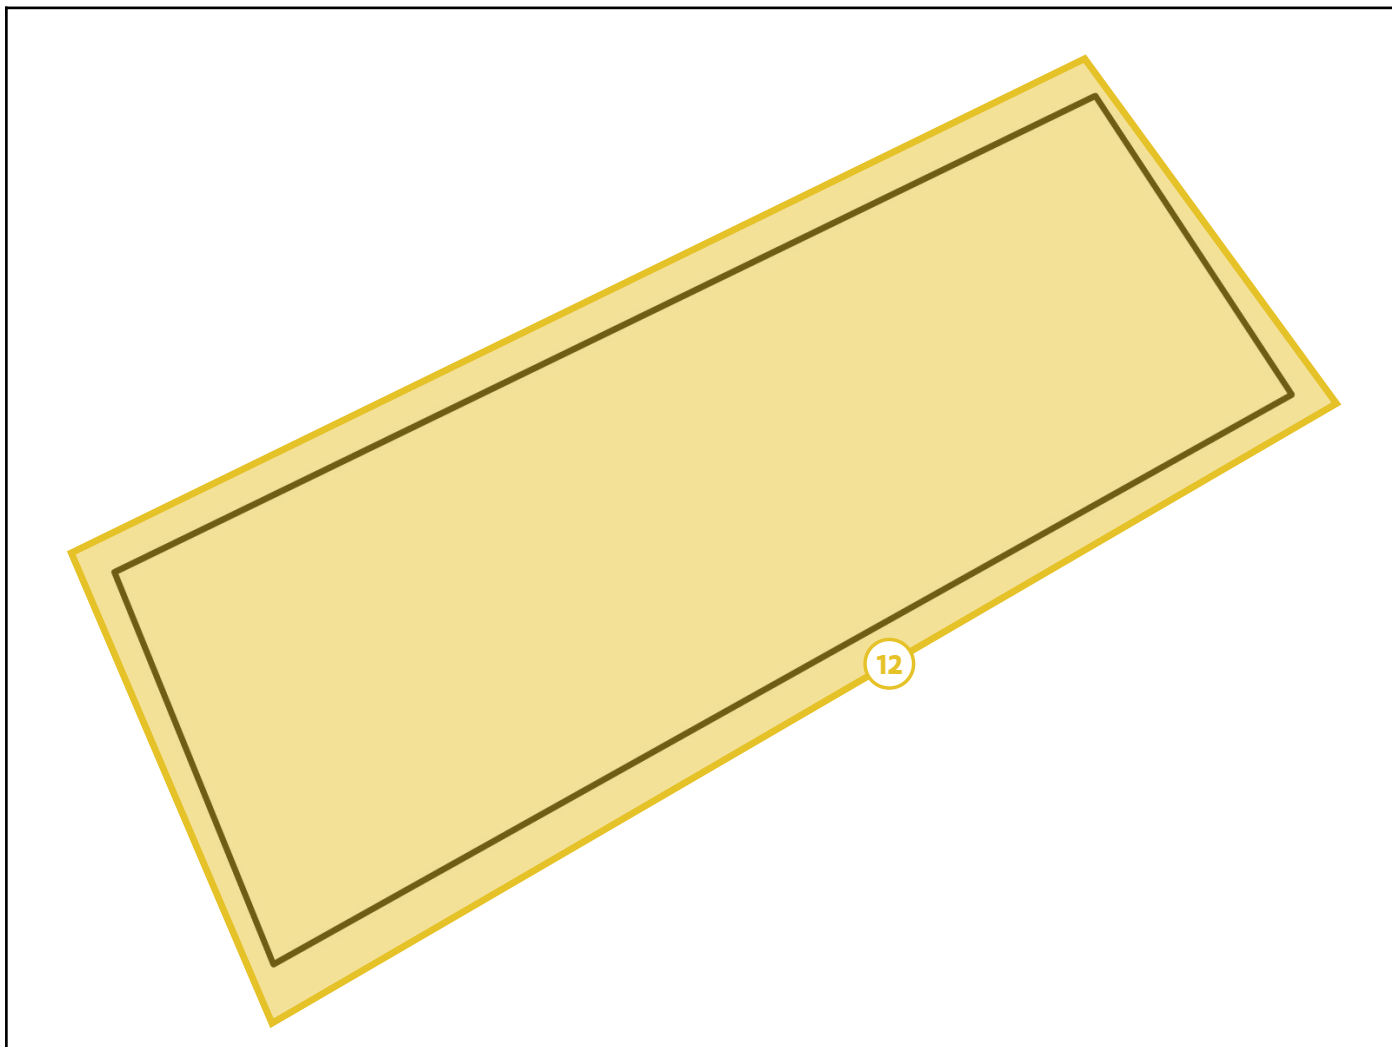
## Plan 4.3: Bijgebouw plan

| Beschrijving | Type | Actie |
|---|---|---|
| 12. Bakeliet elektrische installaties | Asbestmateriaal | Zorgvuldig beheren |

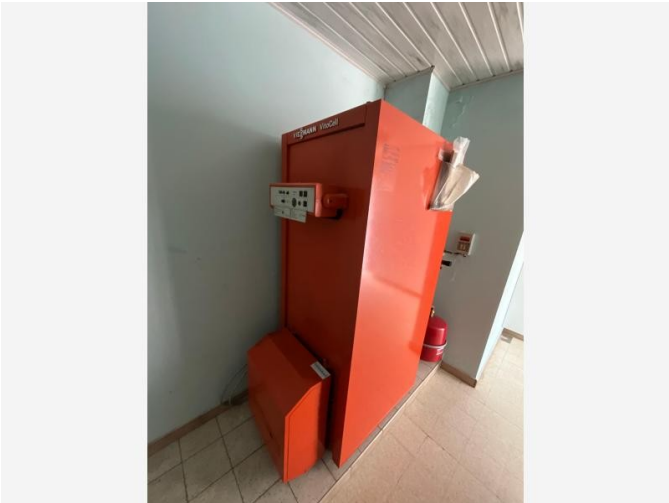
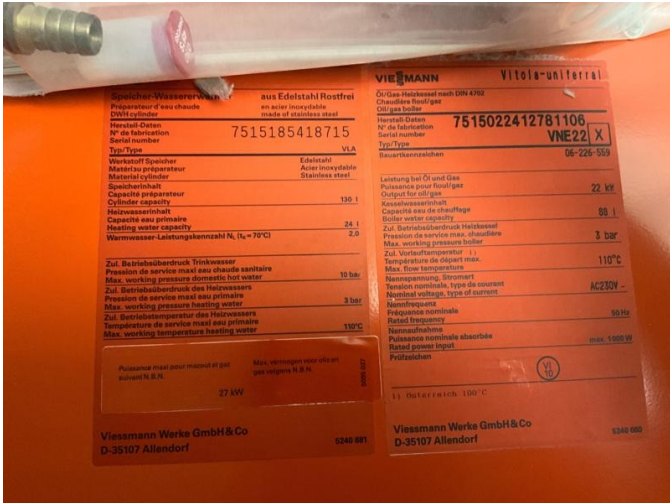
## Fiche 32: Viesmann – Vitocell VLA22

| Beschrijving | Notitie | Terug te vinden op plannen |
|---|---|---|
| Fiche 32: Viesmann - Vitocell VLA22 | <p>Viesmann - Vitocell VLA22 met bouwjaar 1994. Deze behoort tot een risicobouwjaar, wat inhoudt dat er eventueel asbestverdachte toepassingen in aanwezig kunnen zijn. Het is daarom van groot belang om de techniekier hiervan op de hoogte te stellen bij werkzaamheden.</p> <p>Wij als deskundigen mogen geen toestellen demonteren, verder destructief onderzoek is nodig.</p> | Plan 1.3: Gelijkvloers |

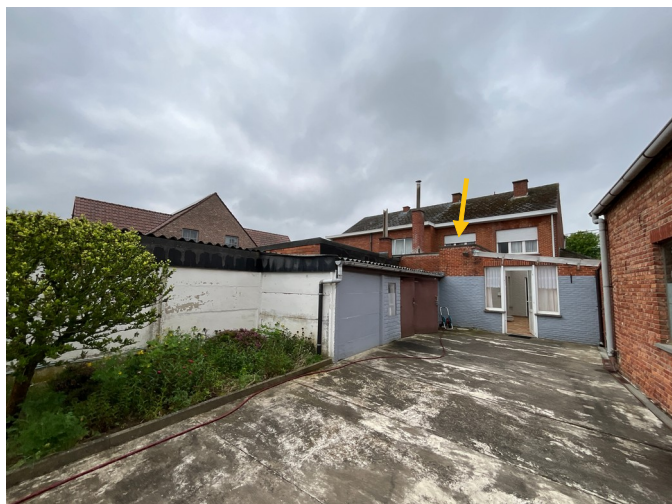
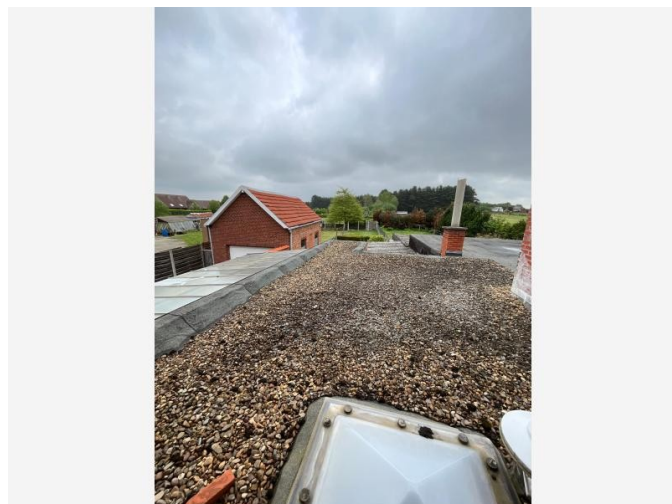
### Fiche 35: Onderdak (niet waarneembaar)

| Beschrijving | Notitie | Terug te vinden op plannen |
|---|---|---|
| Fiche 35: Onderdak (niet waarneembaar) | <p>Het onderdak is van binnenuit niet bereikbaar. Langs buiten is er roofing als dakbedekking. Hierdoor is een eventueel asbestverdacht onderdak niet waarneembaar zonder uitbreiding naar een aanvullend destructief onderzoek.</p> <p>Laat dit controleren bij werken door een bevoegd technicus.</p> | Plan 1.11: Daken |
