# Asbestinventarisatetest

Elenstraat 3, 3270 Scherpenheuvel-Zichem

Attestnummer : 20260401-000105.000

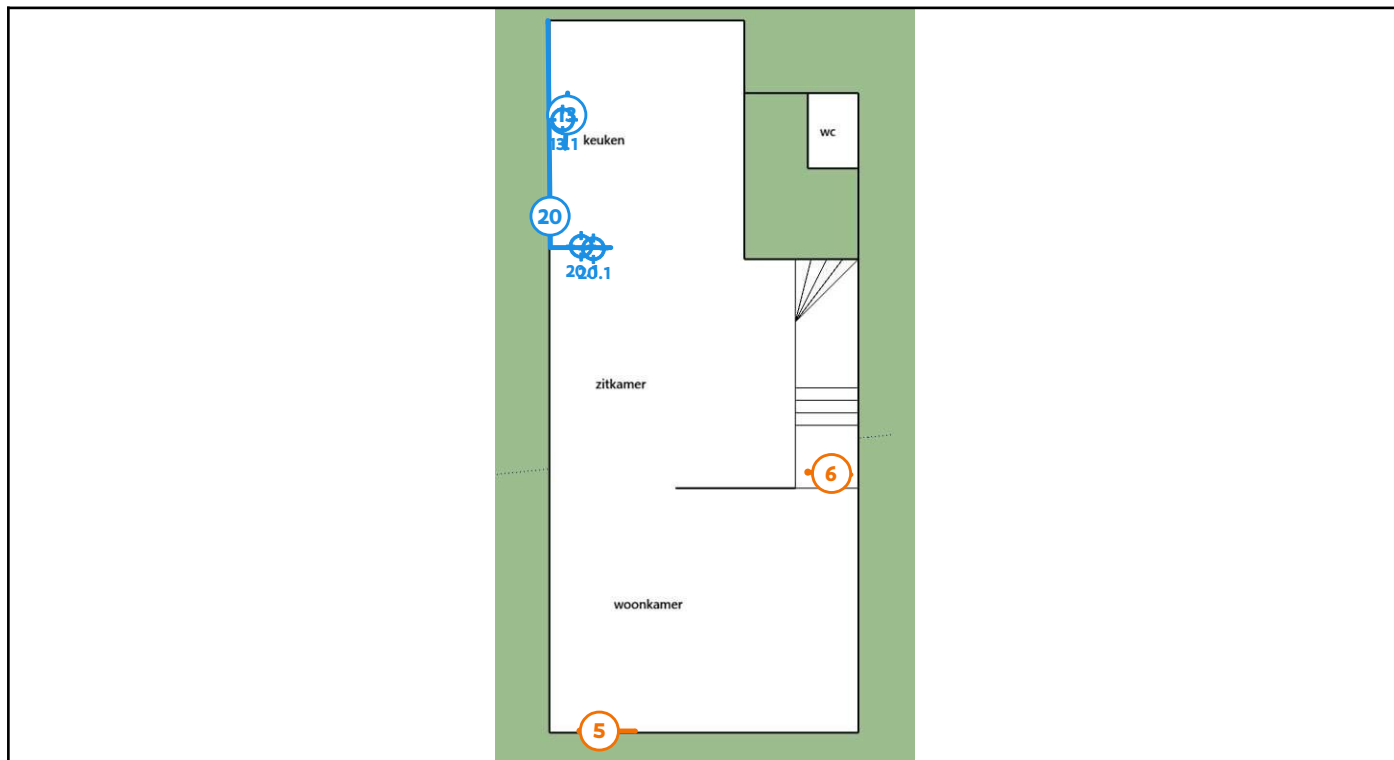
## Plan 1.2: Gelijkvloers

| Beschrijving | Type | Actie |
|---|---|---|
| 5. Glasal plaatmateriaal | Asbestmateriaal | Verwijderen |
| 6. Buderus - G 224/27-3 BP/E | Asbestmateriaal | Maatregelen nemen |

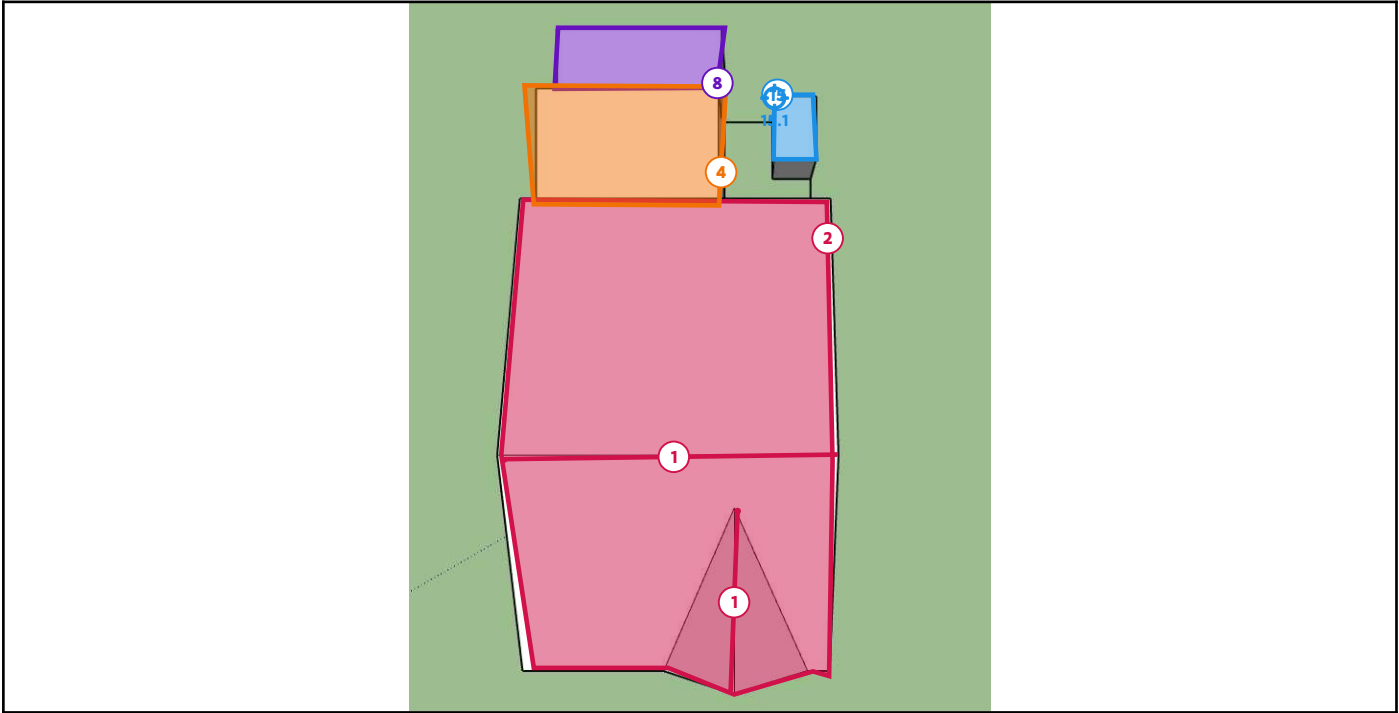
# Plan 1.10: Daken

| Beschrijving | Type | Actie |
|---|---|---|
| 1. Nokpannen | Asbestmateriaal | Dringend verwijderen |
| 2. Leien | Asbestmateriaal | Dringend verwijderen |
| 4. Roofing | Asbestmateriaal | Verwijderen |

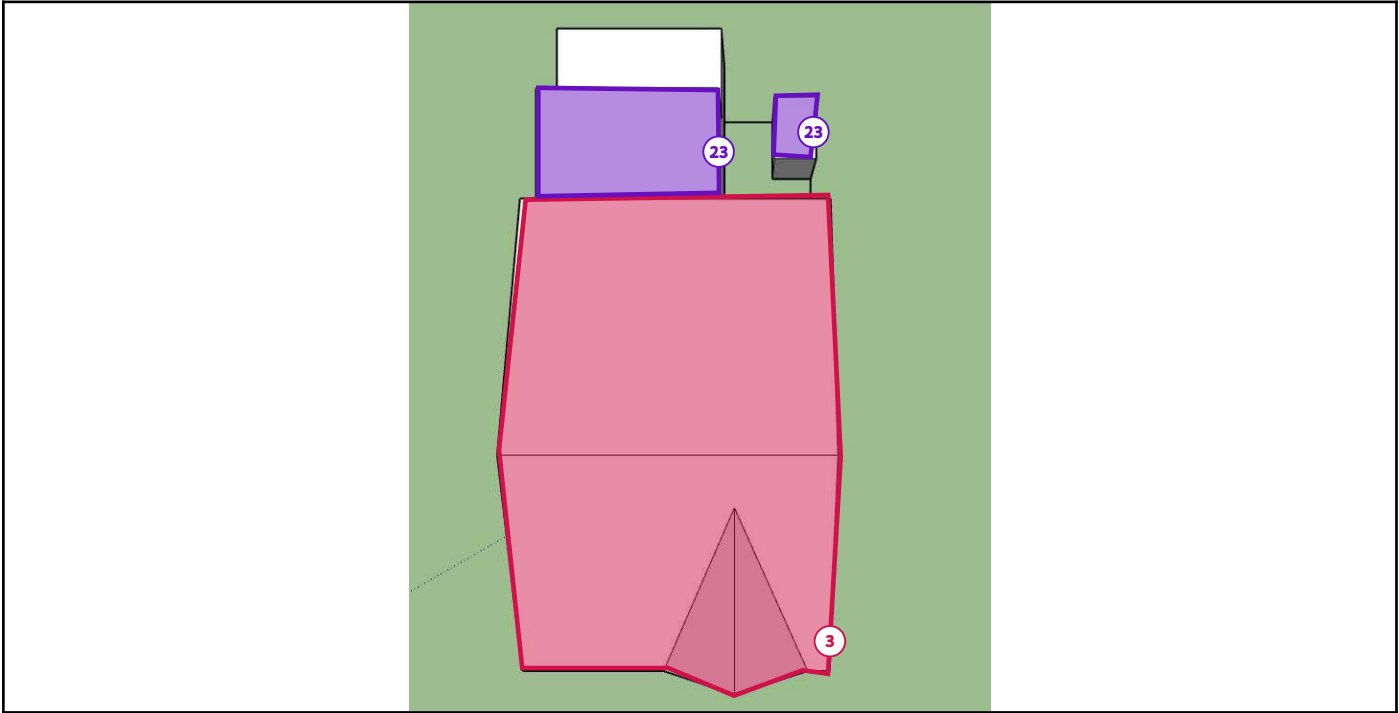
# Plan 1.11: Daken

| Beschrijving | Type | Actie |
|---|---|---|
| 3. Onderdak cementplaten | Asbestmateriaal | Dringend maatregelen nemen |

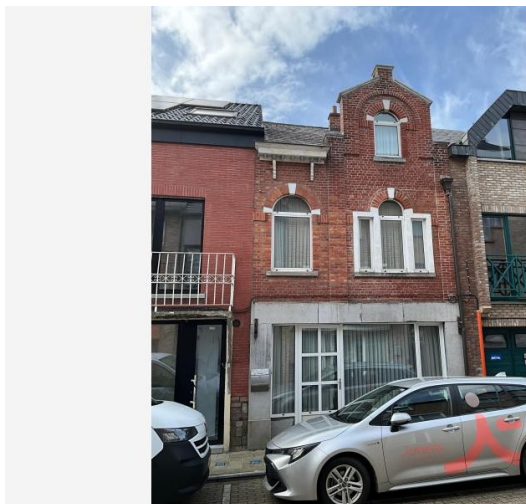
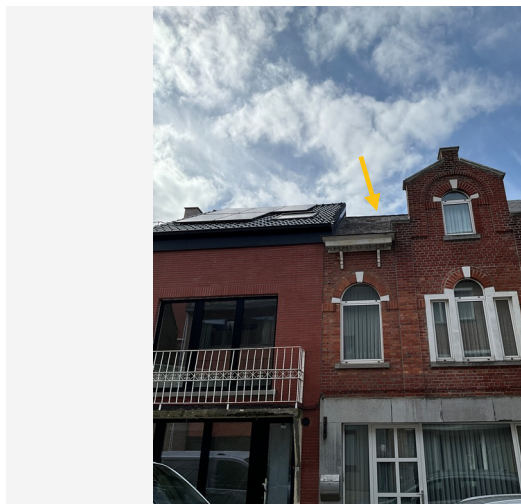
| Eindbeoordeling materiaalrisico | Hoog materiaalrisico en/of hoge kans op vezelvrijgave |

| Asbestsoort (vezeltype) | Crocidoliet aanwezig |
| Toestand van het materiaal | Zwaar beschadigd, zwaar verweerd |

| Beschrijving | Nokpannen |
| Asbestmateriaal | Dak- en gevelbekleding - Nok, windveer, boeiboord |

**Dringend verwijderen**

- Zorg voor een veilig beheer. Vermijd het beschadigen van het asbestmateriaal. Controleer de toestand jaarlijks op wijzigingen.
- Verwijder dit asbestmateriaal zo snel mogelijk. Volg de toestand goed op.
- Hemelwater dat afspoelt van asbestcement daken of gevels kan asbestdeeltjes bevatten. Gebruik het enkel voor gesloten circuits (bv. spoelen toiletten). Reinig na het vervangen van het dak of de gevel de dakgoten en regenwaterput of -ton om asbesthoudend sediment of slib te verwijderen
- Voer bijkomende staalname(s) uit.

- Eenvoudige handelingen: mag via doe-het-zelf of door werknemer(s) met opleidingsattest eenvoudige handelingen  
Deze toepassing mag door een aannemer die over een opleidingsattest eenvoudige handelingen beschikt of door een particulier (doe-het-zelf), verwijderd worden indien er geen verhoogd risico op vrijgave van asbestvezels (max. concentratie 0,01 vezels/cm<sup>3</sup> - CODEX Art. VI.3-54) ontstaat en de toepassing voorafgaand wordt gefixeerd/bevochtigd. De individuele elementen moeten zonder machinale werktuigen (boormachine,

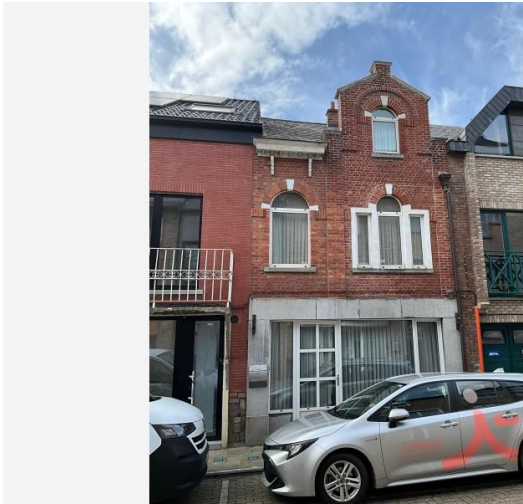
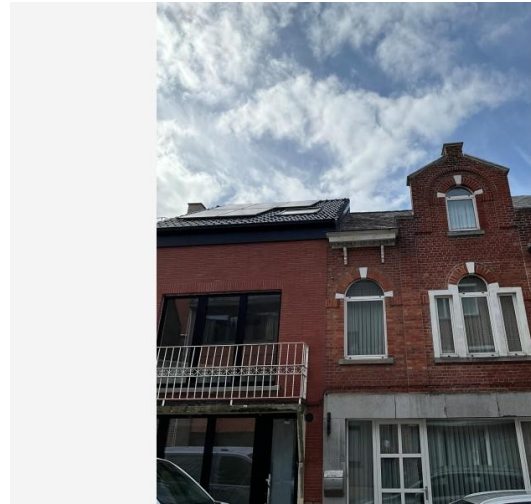
| Opmerking | Deze oppervlakte, volumes en gewichten zijn niet gemeten, maar geschat op basis van een benadering van de aanwezige leien (de opgegeven hoeveelheden mogen niet gebruikt worden als maatstaf voor heffingen). |

**Dringend verwijderen**

- Zorg voor een veilig beheer. Vermijd het beschadigen van het asbestmateriaal. Controleer de toestand jaarlijks op wijzigingen.
- Verwijder dit asbestmateriaal zo snel mogelijk. Volg de toestand goed op.
- Hemelwater dat afspoelt van asbestcement daken of gevels kan asbestdeeltjes bevatten. Gebruik het enkel voor gesloten circuits (bv. spoelen toiletten). Reinig na het vervangen van het dak of de gevel de dakgoten en regenwaterput of -ton om asbesthoudend sediment of slib te verwijderen
- Voer bijkomende staalname(s) uit.

- Eenvoudige handelingen: mag via doe-het-zelf of door werknemer(s) met opleidingsattest eenvoudige handelingen  
Deze toepassing mag door een aannemer die over een opleidingsattest eenvoudige handelingen beschikt of door een particulier (doe-het-zelf), verwijderd worden indien er geen verhoogd risico op vrijgave van asbestvezels (max. concentratie 0,01 vezels/cm<sup>3</sup> - CODEX Art. VI.3-54) ontstaat en de toepassing voorafgaand wordt gefixeerd/bevochtigd. De individuele elementen moeten zonder machinale werktuigen (boormachine,

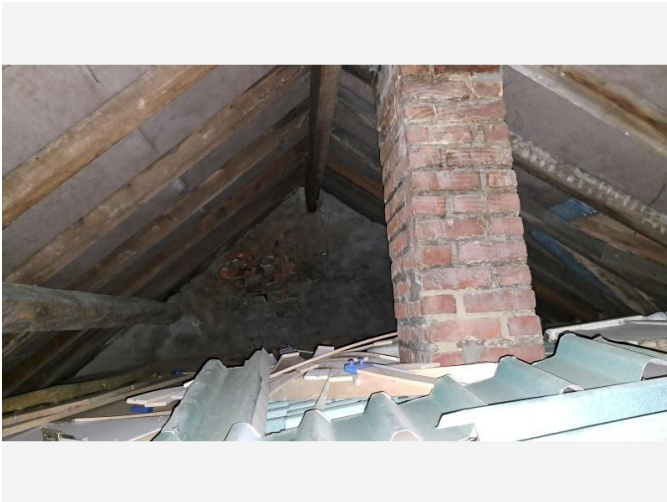
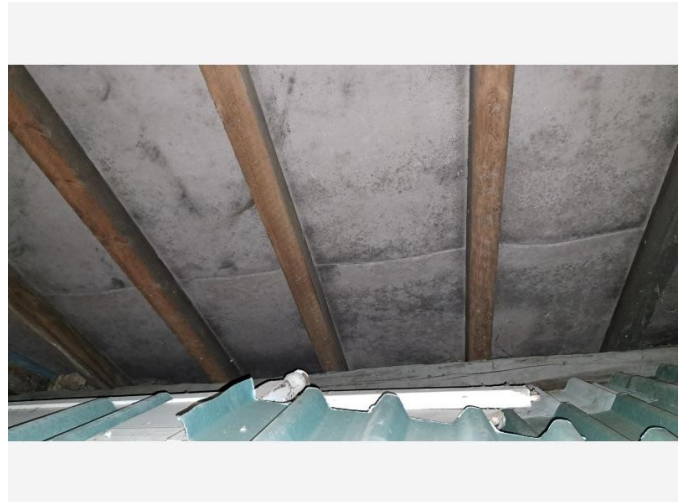
| Opmerking | Deze oppervlakte, volumes en gewichten zijn niet gemeten, maar geschat op basis van een benadering van de aanwezige onderdakplaten (de opgegeven hoeveelheden mogen niet gebruikt worden als maatstaf voor heffingen). |

- Eenvoudige handelingen: mag via doe-het-zelf of door werknemer(s) met opleidingsattest eenvoudige handelingen  
Deze toepassing mag door een aannemer die over een opleidingsattest eenvoudige handelingen beschikt of door een particulier (doe-het-zelf), verwijderd worden indien er geen verhoogd risico op vrijgave van asbestvezels (max. concentratie 0,01 vezels/cm<sup>3</sup> - CODEX Art. VI.3-54) ontstaat en de toepassing voorafgaand wordt gefixeerd/bevochtigd. De individuele elementen moeten zonder machinale werktuigen (boormachine, slijpschijf, hogedrukreiniger!) en zonder breken of gooien een voor een losgemaakt worden en dubbel en luchtdicht verpakt afgevoerd worden naar een erkend afvalpunt (recyclagepark). Daar moeten ze voorzichtig in de container voor asbestafval worden gelegd. Op het recyclagepark worden uitsluitend hechtgebonden asbestmaterialen aanvaard. Niet-hechtgebonden asbestmaterialen kunnen enkel bij een erkend

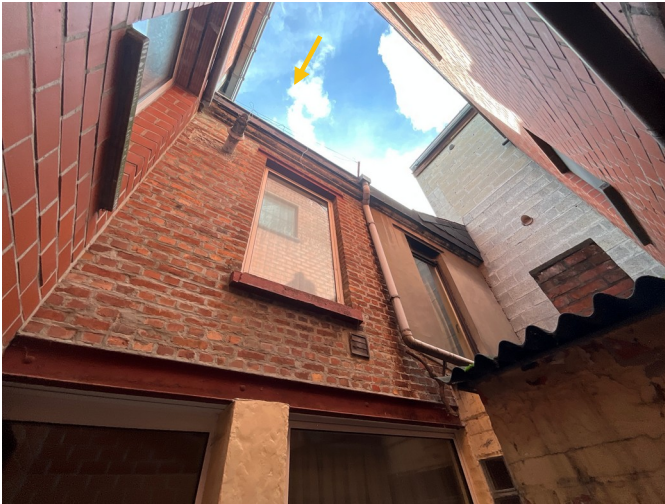
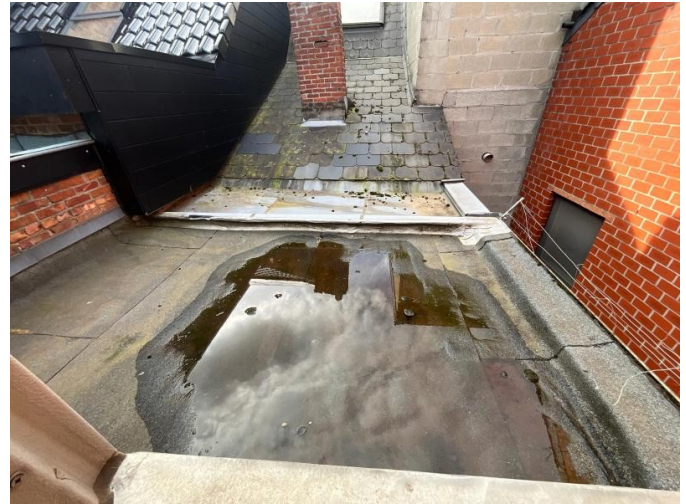
| Opmerking | Deze oppervlakte, volumes en gewichten zijn niet gemeten, maar geschat op basis van een benadering van de aanwezige roofing (de opgegeven hoeveelheden mogen niet gebruikt worden als maatstaf voor heffingen). We kunnen geen uitspraak doen over de onderliggende lagen. Bij renovatie of sloop dient er een destructief onderzoek uitgevoerd te worden van de roofing. |

- Eenvoudige handelingen: mag via doe-het-zelf of door werknemer(s) met opleidingsattest eenvoudige handelingen  
Deze toepassing mag door een aannemer die over een opleidingsattest eenvoudige handelingen beschikt of door een particulier (doe-het-zelf), verwijderd worden indien er geen verhoogd risico op vrijgave van asbestvezels (max. concentratie 0,01 vezels/cm<sup>3</sup> - CODEX Art. VI.3-54) ontstaat en de toepassing voorafgaand wordt gefixeerd/bevochtigd. De individuele elementen moeten zonder machinale werktuigen (boormachine,

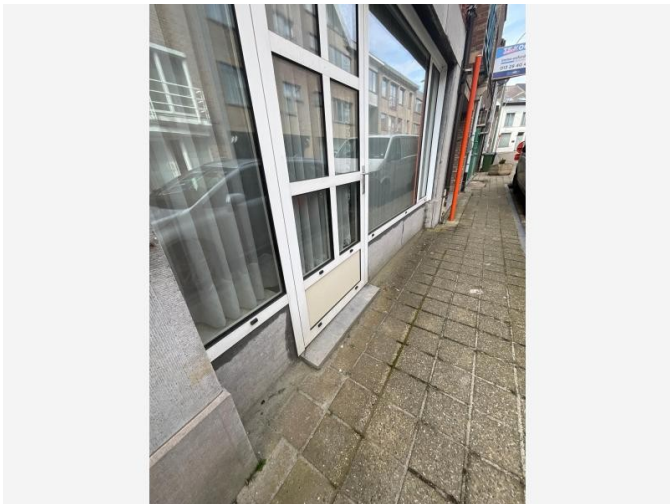
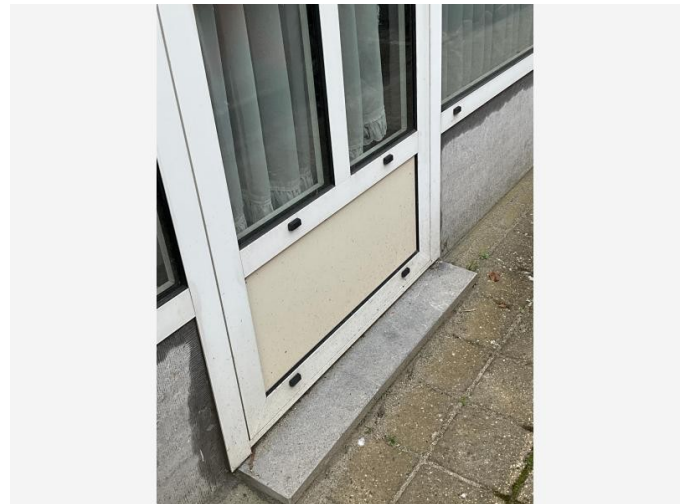
| Opmerking | Deze oppervlakte, volumes en gewichten zijn niet gemeten, maar geschat op basis van een benadering van het aanwezige plaatmateriaal (de opgegeven hoeveelheden mogen niet gebruikt worden als maatstaf voor heffingen). |

- Eenvoudige handelingen: mag via doe-het-zelf of door werknemer(s) met opleidingsattest eenvoudige handelingen  
Deze toepassing mag door een aannemer die over een opleidingsattest eenvoudige handelingen beschikt of door een particulier (doe-het-zelf), verwijderd worden indien er geen verhoogd risico op vrijgave van asbestvezels (max. concentratie 0,01 vezels/cm<sup>3</sup> - CODEX Art. VI.3-54) ontstaat en de toepassing voorafgaand wordt gefixeerd/bevochtigd. De individuele elementen moeten zonder machinale werktuigen (boormachine, slijpschijf, hogedrukreiniger) en zonder breken of gooien een voor een losgemaakt worden en dubbel en luchtdicht verpakt afgevoerd worden naar een erkend afvalpunt (recyclagepark). Daar moeten ze voorzichtig in de container voor asbestafval worden gelegd. Op het recyclagepark worden uitsluitend hechtgebonden asbestmaterialen aanvaard. Niet-hechtgebonden asbestmaterialen kunnen enkel bij een erkend

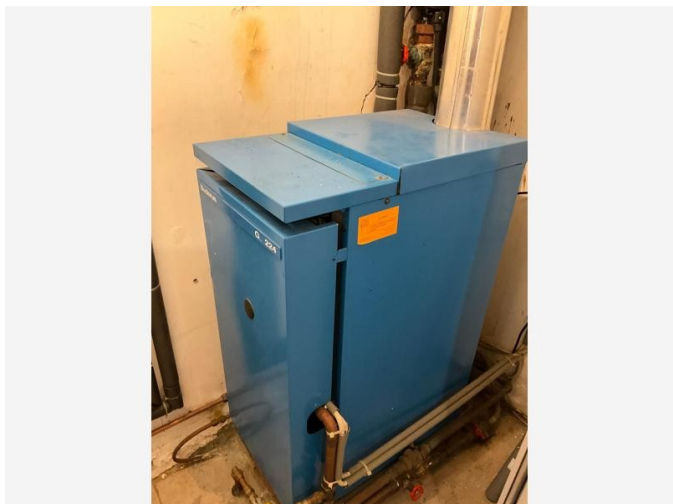
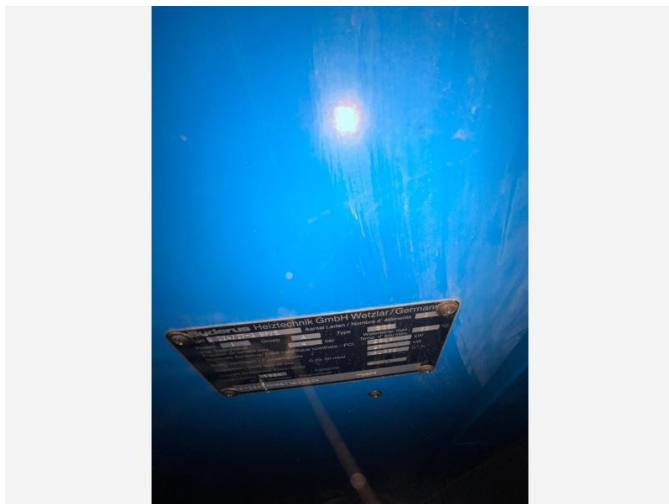
| Opmerking | <p>Deze verwamingsketel bevat volgens IAD asbesthoudende onderdelen, deze zijn tijdens de inspectie niet waarneembaar. Aangeraden wordt bijkomend, destructief onderzoek te doen, maar dit valt buiten de scope van dit attest.</p> <p>Deze oppervlakte, volumes en gewichten zijn niet gemeten, maar geschat op basis van een benadering van de aanwezige asbesthoudende materialen (de opgegeven hoeveelheden mogen niet gebruikt worden als maatstaf voor heffingen).</p> |

- Eenvoudige handelingen: mag via doe-het-zelf of door werknemer(s) met opleidingsattest eenvoudige handelingen  
Deze toepassing mag door een aannemer die over een opleidingsattest eenvoudige handelingen beschikt of door een particulier (doe-het-zelf), verwijderd worden indien er geen verhoogd risico op vrijgave van asbestvezels (max. concentratie 0,01 vezels/cm<sup>3</sup> - CODEX Art. VI.3-54) ontstaat en de toepassing voorafgaand wordt gefixeerd/bevochtigd. De individuele elementen moeten zonder machinale werktuigen (boormachine, slijpschijf, hogedrukreiniger!) en zonder breken of gooien een voor een losgemaakt worden en dubbel en luchtdicht verpakt afgevoerd worden naar een erkend afvalpunt (recyclagepark). Daar moeten ze voorzichtig in de container voor asbestafval worden gelegd. Op het recyclagepark worden uitsluitend hechtgebonden asbestmaterialen aanvaard. Niet-hechtgebonden asbestmaterialen kunnen enkel bij een erkend asbestverwijderaar of asbestafvalverwerker worden aangeboden.

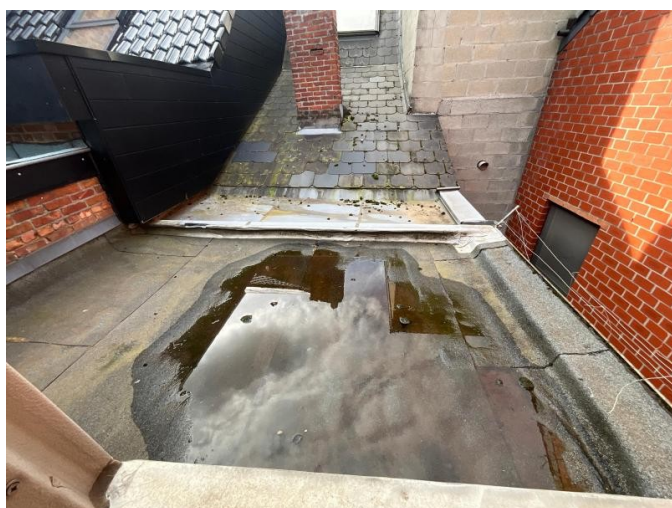
### Fiche 23: Onderdak (niet waarneembaar)

| Beschrijving | Notitie | Terug te vinden op plannen |
|---|---|---|
| Fiche 23: Onderdak (niet waarneembaar) | <p>Het onderdak is van binnenuit niet bereikbaar. Langs buiten is er roofing en golfplaten. Hierdoor is een eventueel asbestverdacht onderdak niet waarneembaar zonder uitbreiding naar een aanvullend destructief onderzoek.</p> <p>Laat dit controleren bij werken door een bevoegd technicus.</p> | Plan 1.11: Daken |
