# Asbestinventarisatetest

Mannenbergh 44/1, 3270 Scherpenheuvel-Zichem

Attestnummer : 20260726-000002.001

Uitgegeven op : 26.07.2026

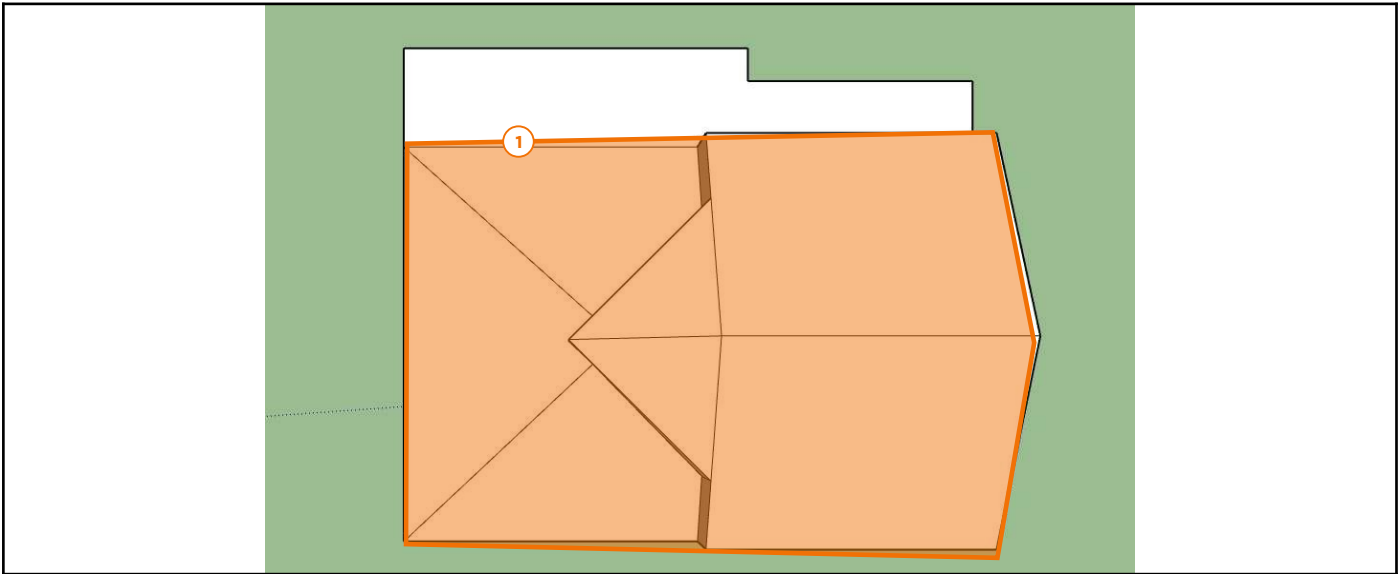
# Plan 1.11: Daken

| Beschrijving | Type | Actie |
|---|---|---|
| 1. Menuiserie platen | Asbestmateriaal | Maatregelen nemen |

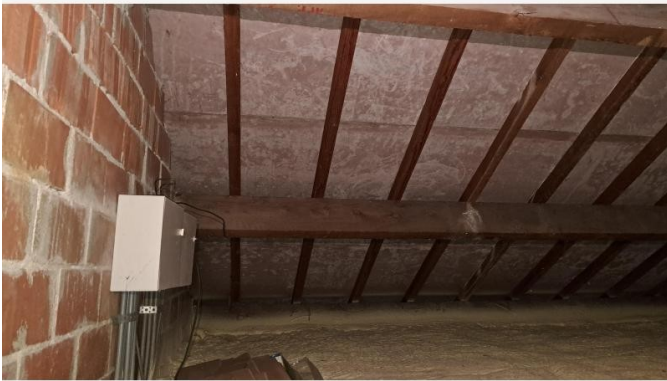
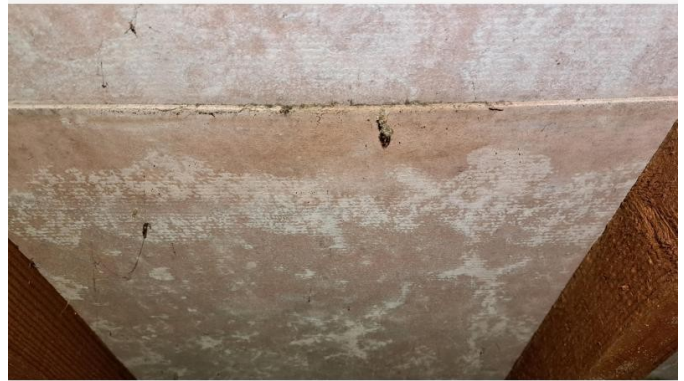
Het asbestmateriaal valt onder de mijlpaal van 2040.

| Eindbeoordeling materiaalarisico | Verhoogd materiaalarisico en/of verhoogde kans op vezelvrijgave |

| Gebondenheid | Categorie 1: hechtgebonden in oorsprong |
| Asbestsoort (vezeltype) | Crocidoliet aanwezig |
| Asbestconcentratie | Laag (< 50%) |
| Afschermingsgraad van het gehele materiaal | Geheel of deels vrij aan binnenluchtstromen |
| Toestand van het materiaal | Licht beschadigd, licht verweerd. Intacte calciumsilicaatplaat of materiaal met categorie 3-gebondenheid |

| Beschrijving | Menuiserite platen |
| Asbestmateriaal | Plaat, paneel, tablet - Type Menuiserite |

- Zorg voor een veilig beheer. Vermijd het beschadigen van het asbestmateriaal. Controleer de toestand jaarlijks op wijzigingen.
- Sluit de ruimte luchtdicht af en vermijd het betreden van de ruimte.
- de onderdakplaten behoort tot de gemeenschappelijke delen. Verwijdering is aangewezen onder verantwoordelijkheid van de vereniging van mede-eigenaars.
- Voer bijkomende staalname(s) uit.

- Eenvoudige handelingen: mag via doe-het-zelf of door werknemer(s) met opleidingsattest eenvoudige handelingen  
Deze toepassing mag door een aannemer die over een opleidingsattest eenvoudige handelingen beschikt of door een particulier (doe-het-zelf), verwijderd worden indien er geen verhoogd risico op vrijgave van asbestvezels (max. concentratie 0,01 vezels/cm<sup>3</sup> - CODEX Art. VI.3-54) ontstaat en de toepassing voorafgaand wordt gefixeerd/bevochtigd. De individuele elementen moeten zonder machinale werktuigen (boormachine, slijpschijf, hogedrukreiniger) en zonder breken of gooien een voor een losgemaakt worden en dubbel en

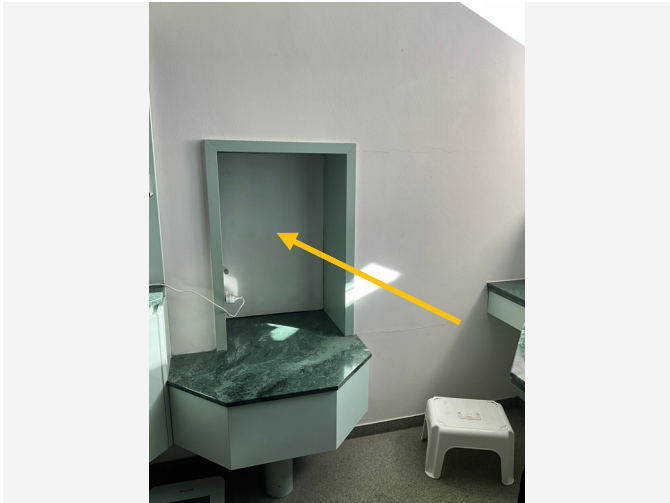
Situeringsfoto

**Reden:** Er is geen volledige risicobeoordeling mogelijk

**Uitleg van de asbestdeskundige:** De zolderruimte kon vanwege de beperkte afmetingen van het toegangsluik en de ligging boven een vast meubelement niet fysiek/volledig worden betreden. De inspectie is uitgevoerd vanaf het luik.

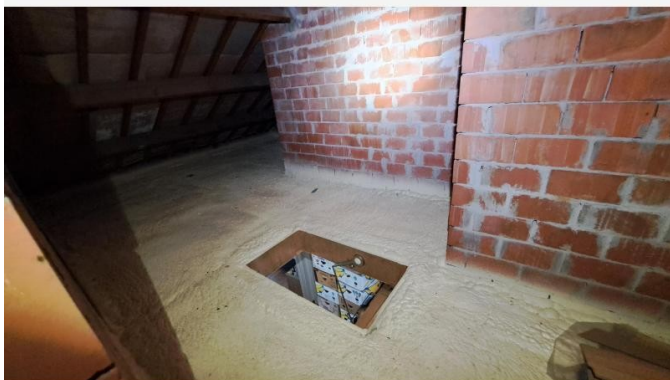
*Situeringsfoto*

De aanwezige zoldervloer is over het gehele oppervlak voorzien van een gespoten PUR-isolatielaag. Hierdoor is de onderliggende vloeropbouw en/of drager niet visueel waarneembaar.

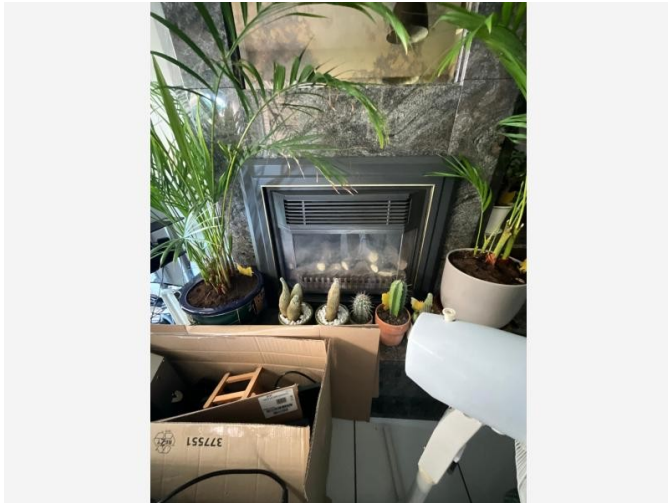
Situeringfoto

De binnenzijde van de aanwezige gaskachel kon niet visueel of via bemonstering geïnspecteerd worden. Aangezien een inventarisatie voor een asbestattest standaard niet-destructief van aard is, kon dit toestel niet verder geopend of ontmanteld worden zonder het risico op beschadiging of het buiten werking stellen van de installatie. Er kan op basis van de niet-destructieve waarneming geen definitieve uitspraak worden gedaan over de afwezigheid of aanwezigheid van asbesthoudende materialen in het inwendige van de gaskachel.

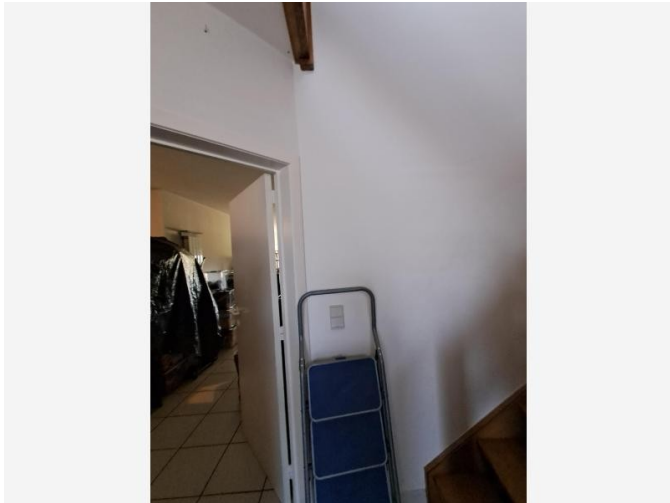
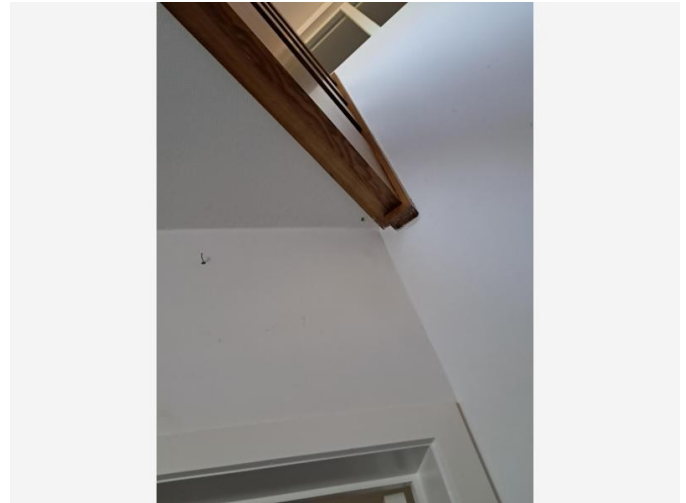
## Fiche 7: Pleisterwerk plafonds

Geen asbest

| # | Type | Referentie | Resultaat |
|---|---|---|---|
| 7.1 | Mengmonster | Monster 2: plafondpleister | Geen asbest |

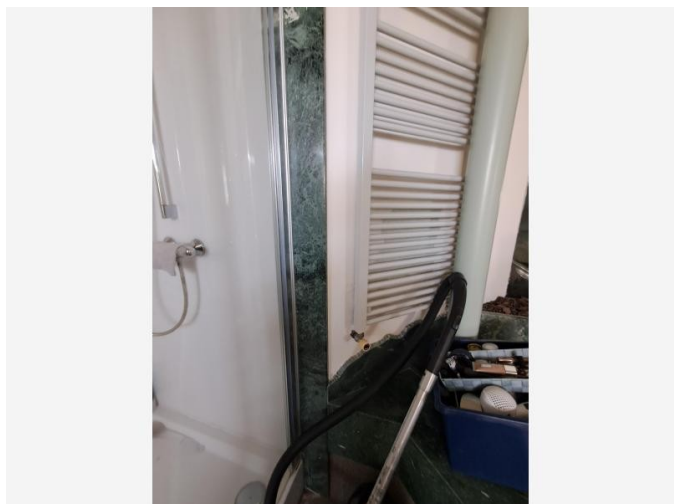
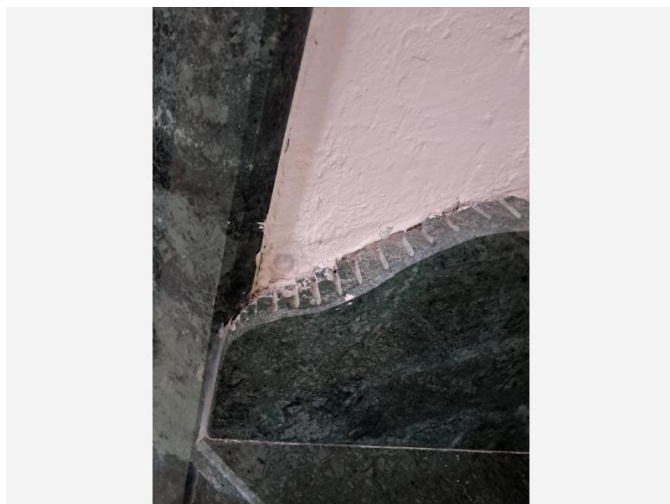
## Fiche 8: Pleisterwerk muren

Geen asbest

| # | Type | Referentie | Resultaat |
|---|---|---|---|
| 8.1 | Mengmonster | monster 1 muurpleister | Geen asbest |

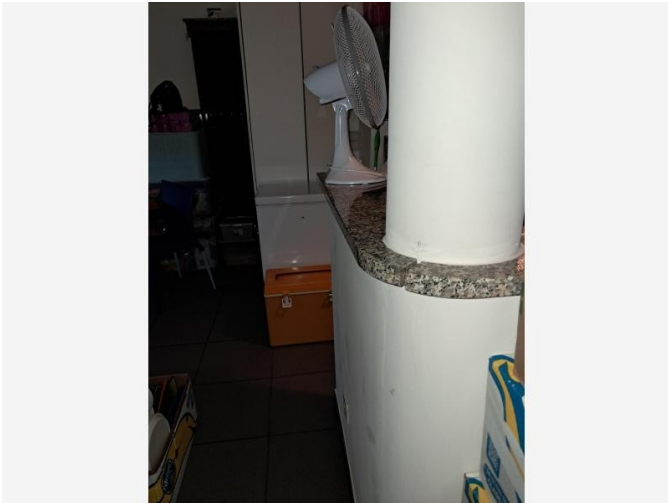
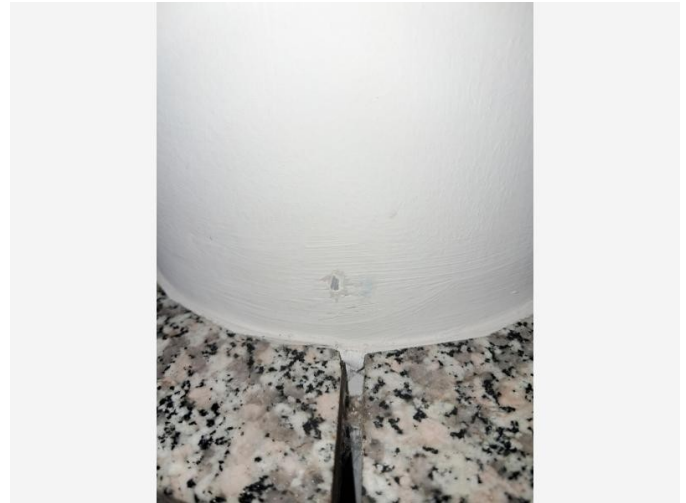
## Fiche 9: Cementpaal

Geen asbest

| # | Type | Referentie | Resultaat |
|---|---|---|---|
| 9.1 | Puntmonster | Monster 3 cementpaal | Geen asbest |

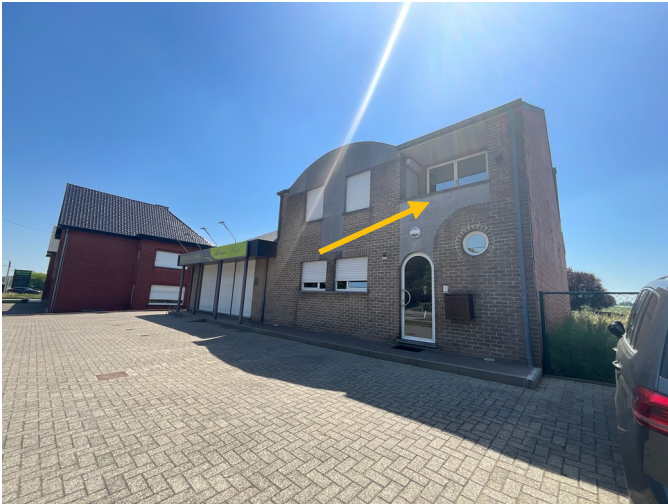
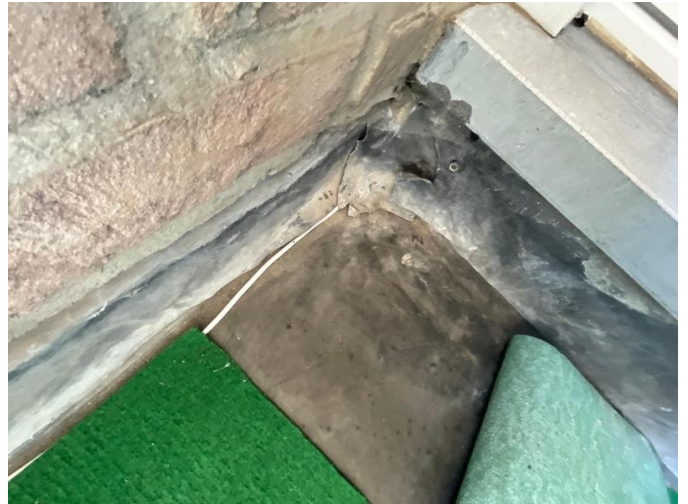
## Fiche 11: EPDM terras

| Beschrijving | Notitie | Terug te vinden op plannen |
|---|---|---|
| Fiche 11: EPDM terras | Het plat dak is afgewerkt met EPDM, een materiaal dat niet asbestverdacht is. Er is echter geen zicht op eventuele oudere dakbedekkingen die zich daaronder kunnen bevinden. Het detecteren hiervan valt onder destructief onderzoek, wat niet vereist is voor het opstellen van een attest.<br><br>Indien werkzaamheden aan de onderste lagen of renovaties aan het dak worden uitgevoerd, bestaat de mogelijkheid dat er nog asbestverdachte onderlagen aanwezig zijn, zeker als de constructie werd opgetrokken voor 2001. Bij renovaties is het altijd aan te raden om een asbestdeskundige in te schakelen voor een destructief onderzoek van de betreffende ruimte of ruimtes. | Plan 1.5: Eerste verdiep |

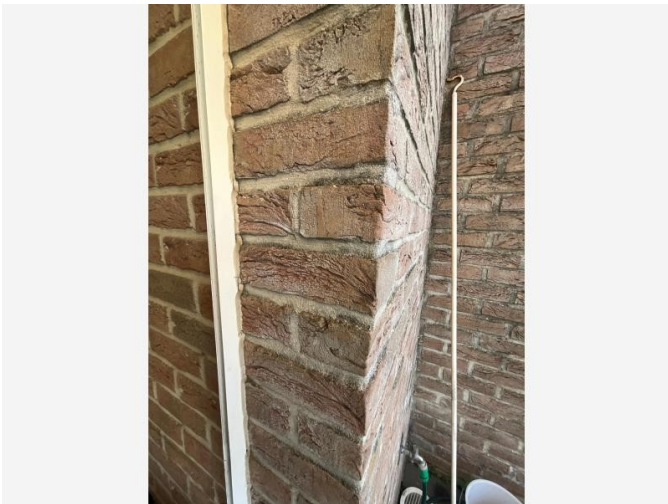
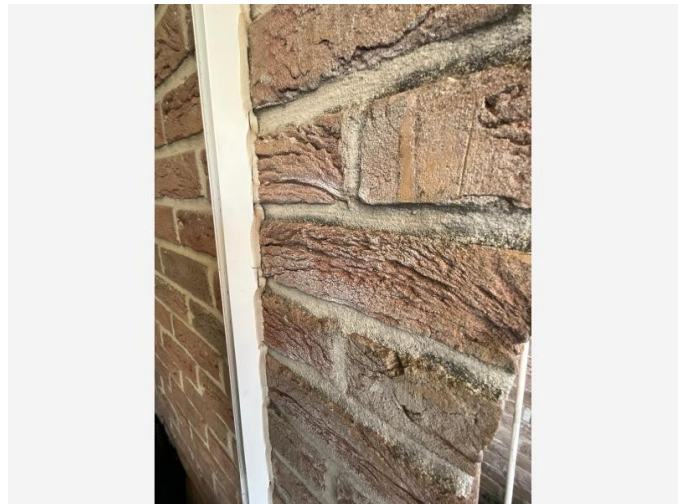
## Fiche 12: Mastiek profiel - muur

| Beschrijving | Notitie | Terug te vinden op plannen |
|---|---|---|
| Fiche 12: Mastiek profiel - muur | De mastiek rond de verticale wandopeningen van de gehele woning werd vastgesteld als een silicone mastiek. | Plan 1.9: Volledige woning |
