# Asbestinventarisatetest

Mannenbergh 44, 3270 Scherpenheuvel-Zichem  
Gemeenschappelijke delen

Attestnummer : 20260724-000268.001

Uitgegeven op : 24.07.2026

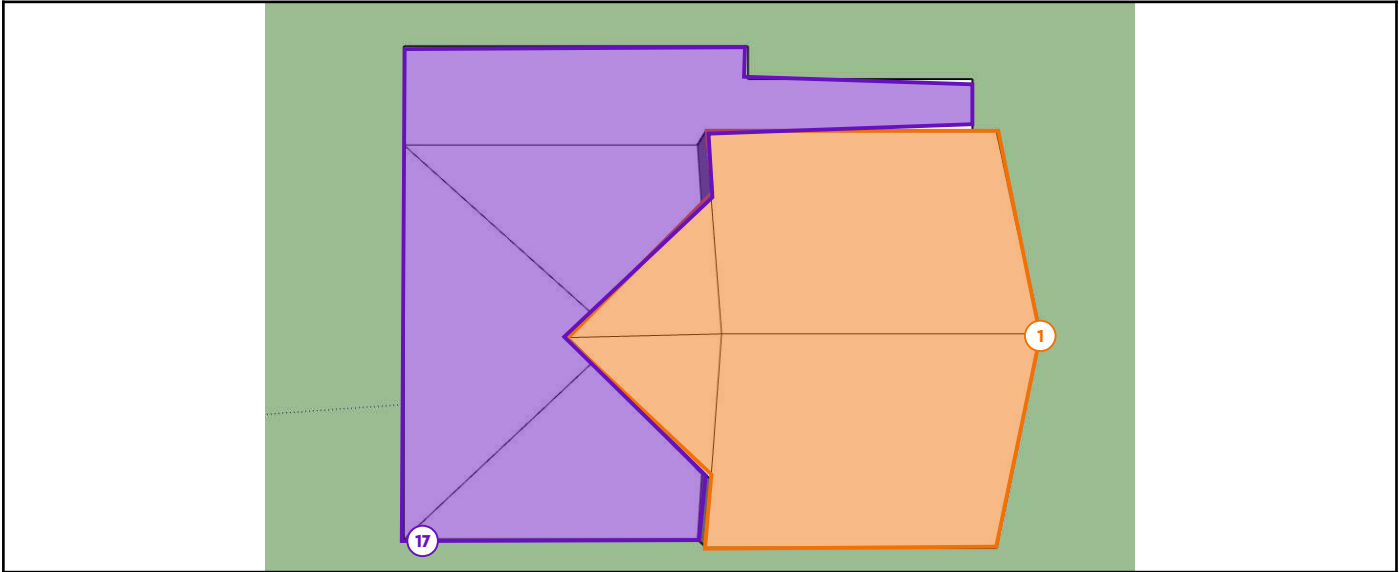
# Plan 1.5: Daken

| Beschrijving | Type | Actie |
|---|---|---|
| 1. Menuiserite platen | Asbestmateriaal | Maatregelen nemen |

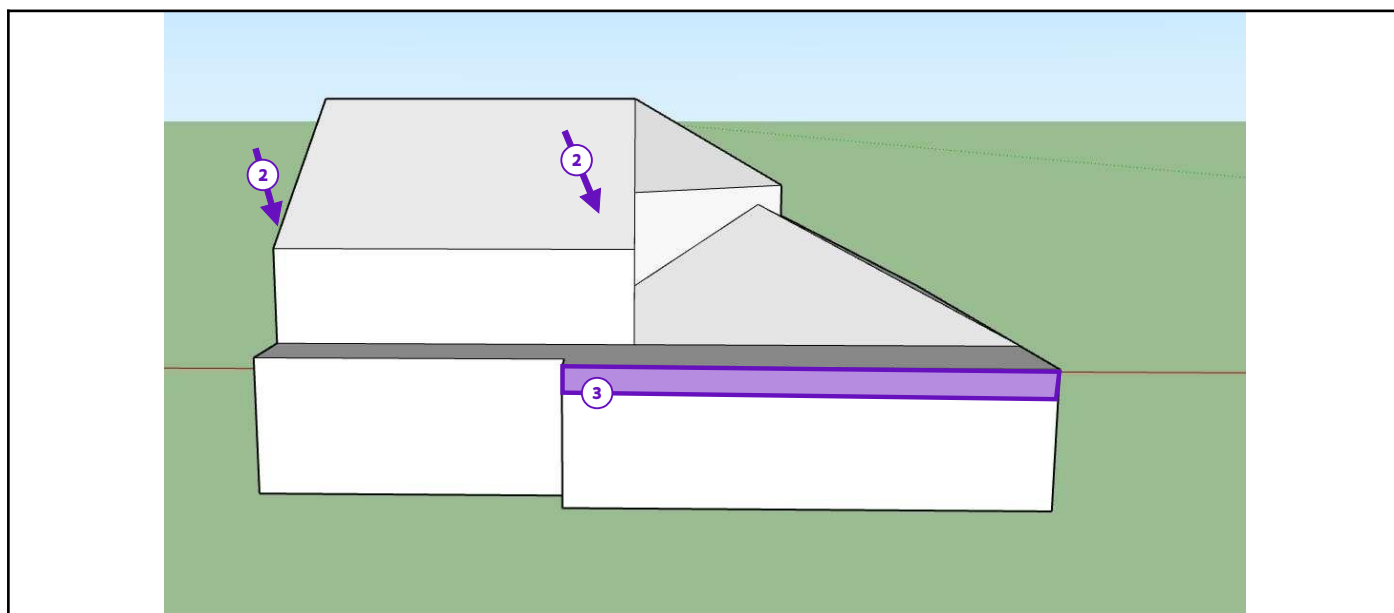
## Plan 1.11: Achtergevel

| Beschrijving | Type | Actie |
|---|---|---|
| 2. Schoorsteen rookgaskanaal | Beperking | - |

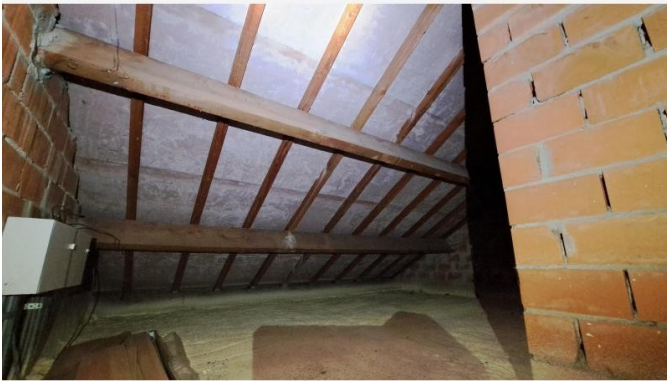
| Fiche 1: Menuiserie platen..... | 21 |

Het asbestmateriaal valt onder de mijlpaal van 2040.

| Eindbeoordeling materiaalrisico | Verhoogd materiaalrisico en/of verhoogde kans op vezelvrijgave |

| Gebondenheid | Categorie 1: hechtgebonden in oorsprong |
| Asbestsoort (vezeltype) | Crocidoliet aanwezig |
| Asbestconcentratie | Laag (< 50%) |
| Afschermingsgraad van het gehele materiaal | Geheel of deels vrij aan binnenluchtstromen |
| Toestand van het materiaal | Licht beschadigd, licht verweerd. Intacte calciumsilicaatplaat of materiaal met categorie 3-gebondenheid |

| Beschrijving | Menuiserite platen |
| Asbestmateriaal | Plaat, paneel, tablet - Type Menuiserite |
| Eenvoudig bereikbaar | <p>Nee</p> <ul style="list-style-type: none"> <li>• Het asbestmateriaal is bedekt (uitgezonderd laag verf, coating, behang, kunststof, textiel) en het wegnemen van het bedekkende materiaal kan niet zonder het bedekkende materiaal te beschadigen.</li> </ul> |

- Zorg voor een veilig beheer. Vermijd het beschadigen van het asbestmateriaal. Controleer de toestand jaarlijks op wijzigingen.
- Sluit de ruimte luchtdicht af en vermijd het betreden van de ruimte.
- Verwijder dit asbestmateriaal zo snel mogelijk. Volg de toestand goed op.

- Eenvoudige handelingen: enkel door erkend asbestverwijderaar  
Hoewel deze eventueel door eenvoudige handelingen verwijderd kunnen worden, adviseer ik als deskundige om de verwijdering te laten uitvoeren door een erkende asbestverwijderaar. Dit garandeert de veiligheid van zowel de bewoners als de burelen

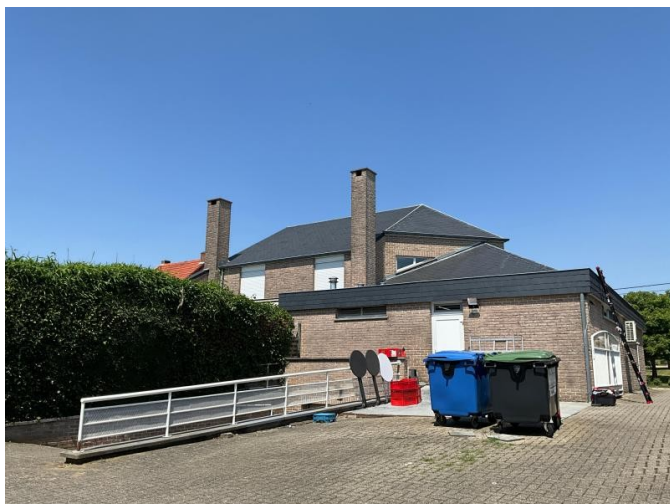
| Fiche 2: Schoorsteen rookgaskanaal..... | 26 |

**Reden:** Het te onderzoeken materiaal situeert zich hoger dan 3,50 m te rekenen vanaf een veilige ondergrond

**Uitleg van de asbestdeskundige:** Het rookgaskanaal is niet beoordeeld. Aan de binnenzijde is de kachel aangesloten. Aan de buitenzijde is het hoger dan 3,5 meter om de schoorsteen te inspecteren. Het is niet zichtbaar of er een asbestverdacht rookgaskanaal aanwezig is in de schoorsteen. Conform ons inspectieprotocol mogen wij een beperking inroepen voor hoogtes hoger dan 3,5 m. Indien men dit wil laten onderzoeken, dient er een nieuwe afspraak gemaakt te worden en moet er een hoogtewerker voorzien worden, evenals iemand die bevoegd is om deze te bedienen en eventueel een techniek die de al dan niet aanwezige schouwwhoed kan afnemen en weer terugplaatsen.

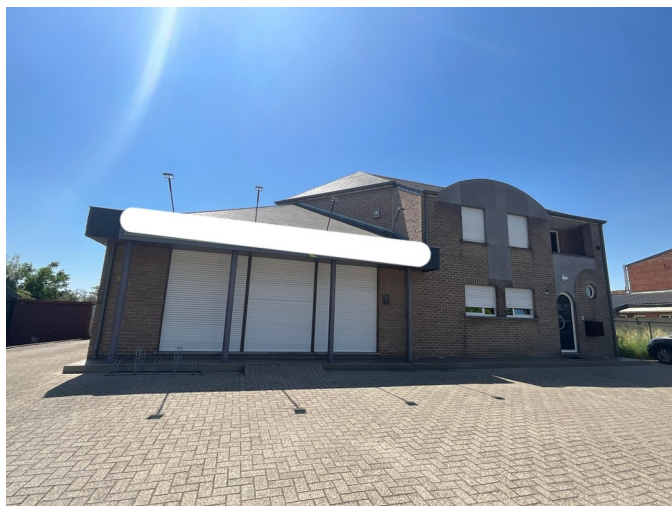
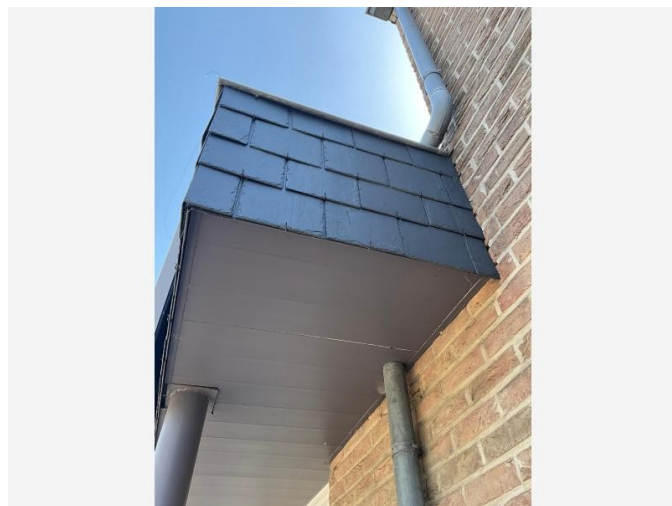
| Fiche 3: Gevelleien..... | 28 |

Gevelleien zijn niet verdacht

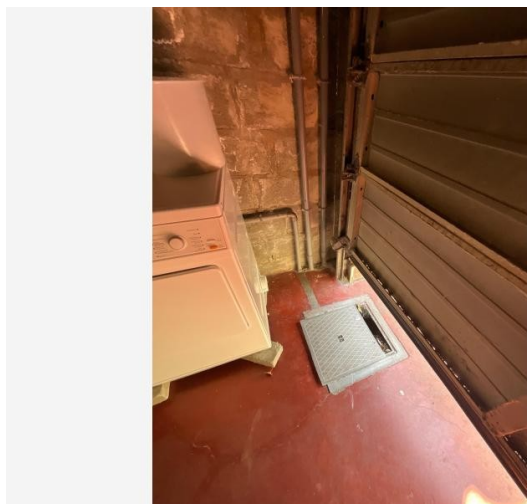
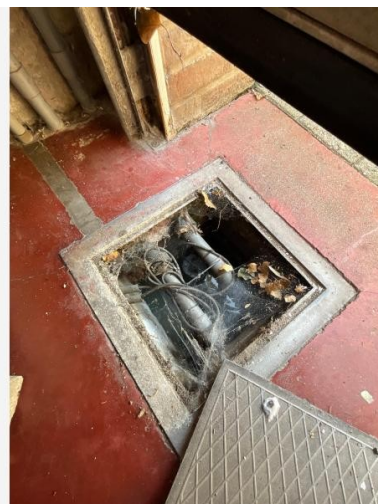
| Fiche 4: Visuele inspectie putdeksels en putten..... | 29 |

Alle putdeksels die op het terrein vaststelbaar, waarneembaar en inspecteerbaar waren zijn opgeheven. Er werden geen asbestverdachte toepassingen in deze putten gevonden

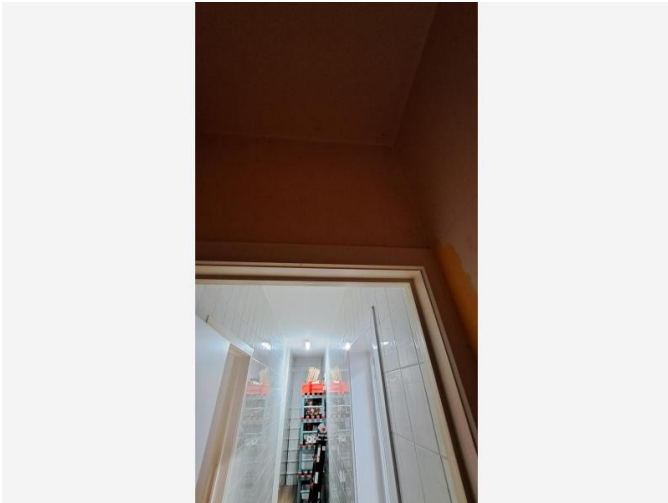
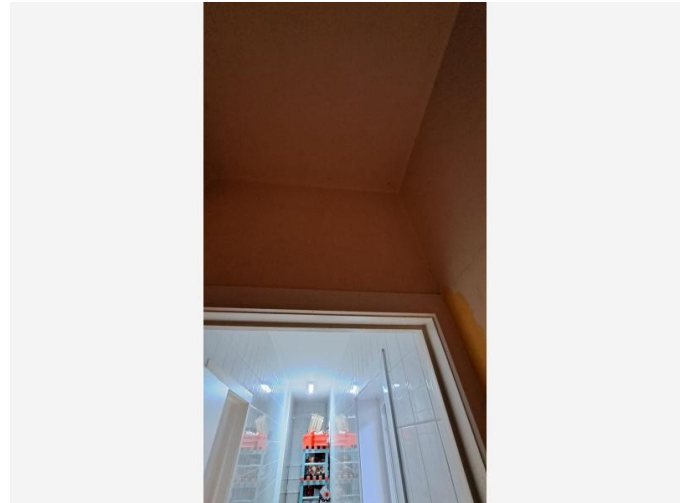
## Fiche 6: Pleisterwerk plafonds

Geen asbest

| # | Type | Referentie | Resultaat |
|---|---|---|---|
| 6.1 | Mengmonster | Monster 2: plafondpleister | Geen asbest |

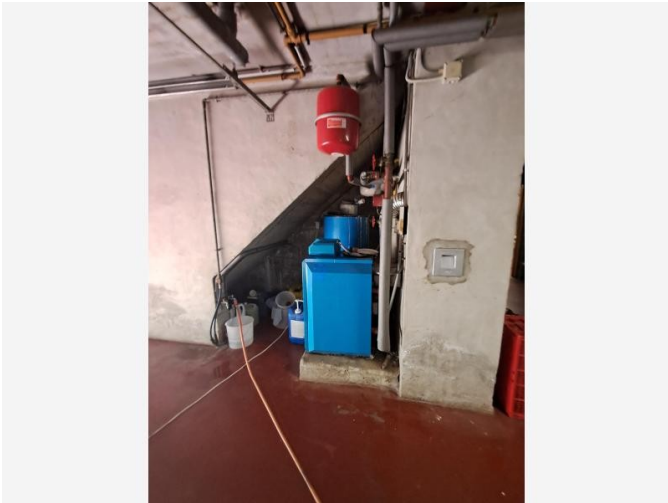
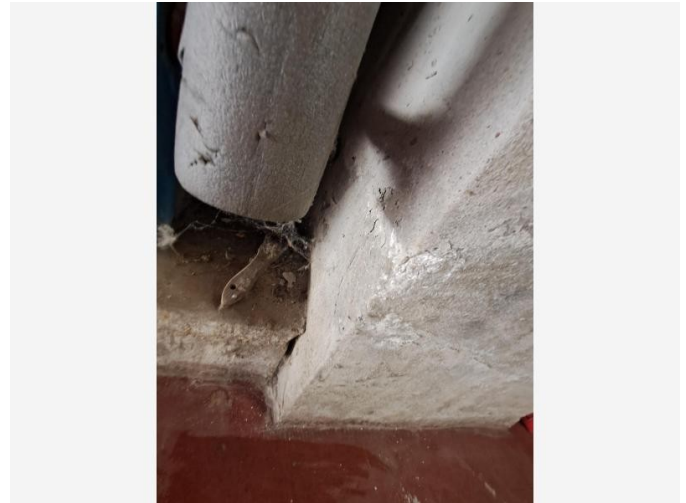
## Fiche 7: Cementering

Geen asbest

| # | Type | Referentie | Resultaat |
|---|---|---|---|
| 7.1 | Mengmonster | Monster 3 cement | Geen asbest |

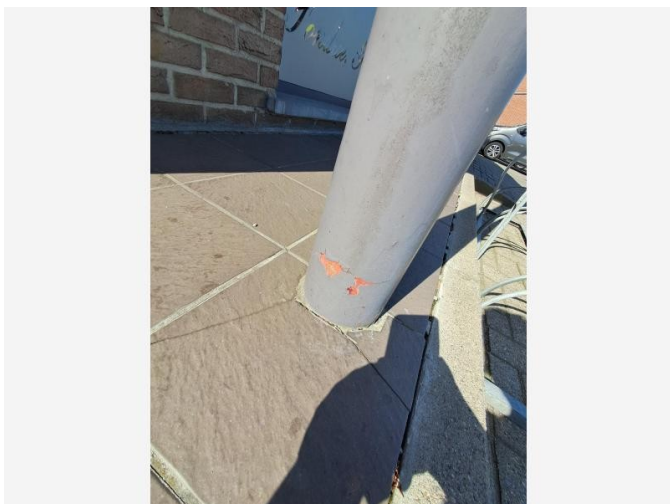
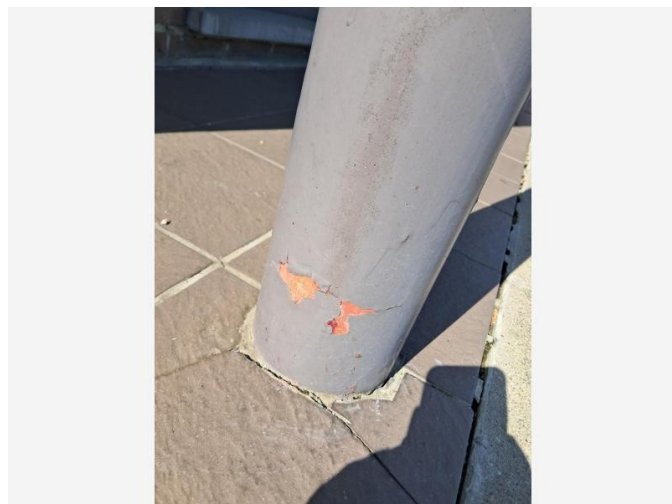
## Fiche 8: Cementpalen

Geen asbest

| # | Type | Referentie | Resultaat |
|---|---|---|---|
| 8.1 | Puntmonster | Monster 4 cementpaal | Geen asbest |

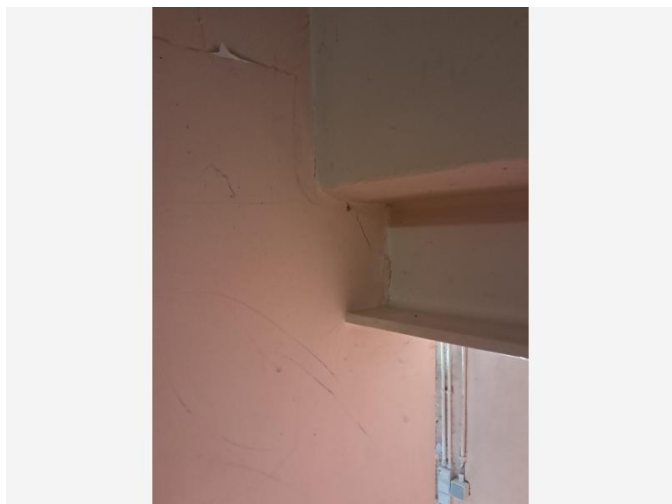
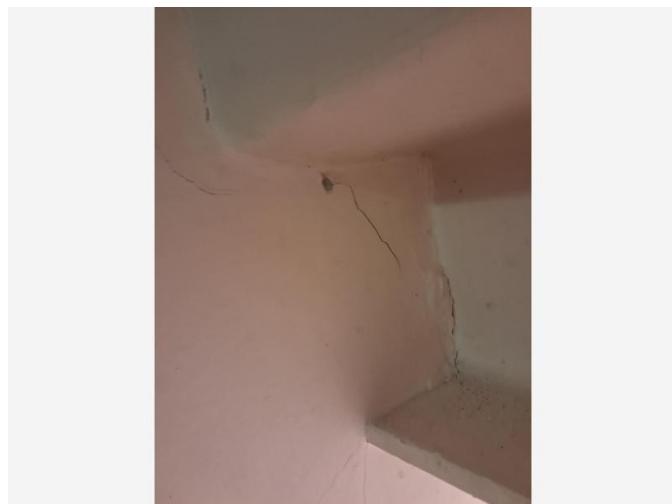
## Fiche 9: Pleisterwerk muren

Geen asbest

| # | Type | Referentie | Resultaat |
|---|---|---|---|
| 9.1 | Mengmonster | monster 1 muurpleister | Geen asbest |

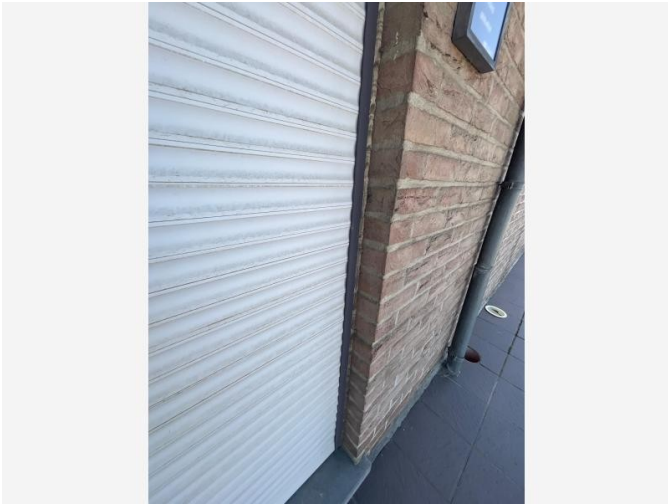
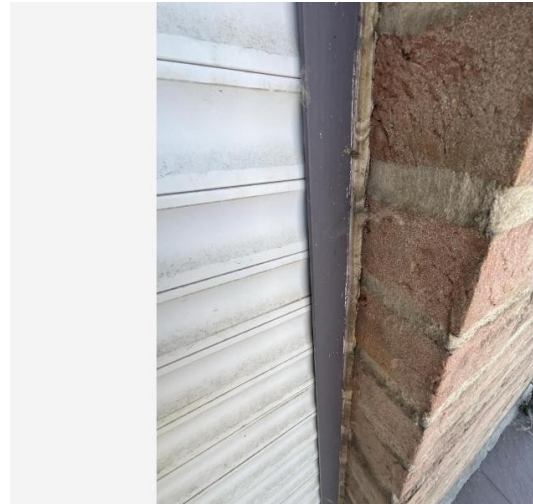
## Fiche 10: Mastiek profiel - muur

| Beschrijving | Notitie | Terug te vinden op plannen |
|---|---|---|
| Fiche 10: Mastiek profiel - muur | De mastiek rond de verticale wandopeningen van de gehele woning werd vastgesteld als een silicone mastiek. | Plan 1.9: Volledige woning |

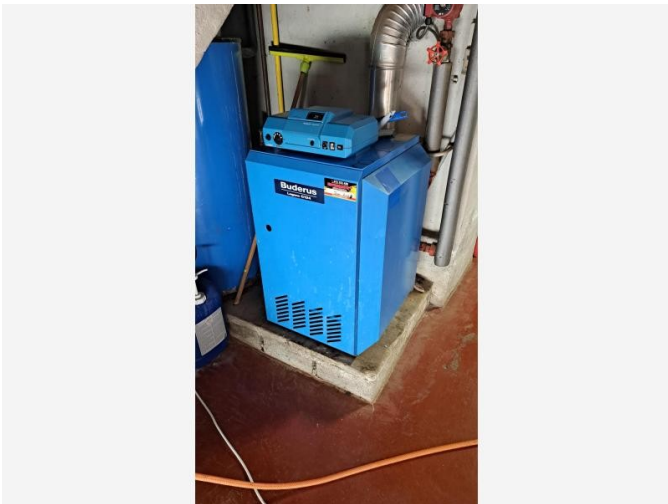
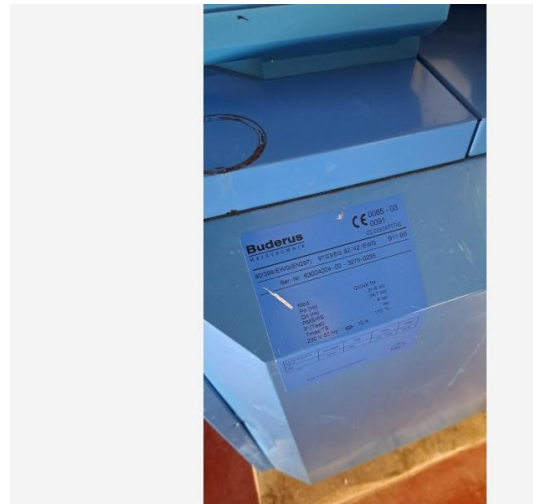
## Fiche 11: Buderus - G124x TH

| Beschrijving | Notitie | Terug te vinden op plannen |
|---|---|---|
| Fiche 11: Buderus - G124x TH | Buderus - G124X TH met bouwjaar 2003 | Plan 1.2: Kelder |

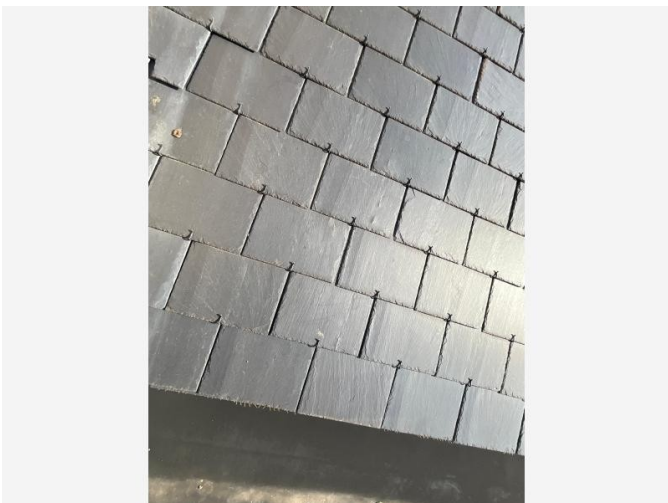
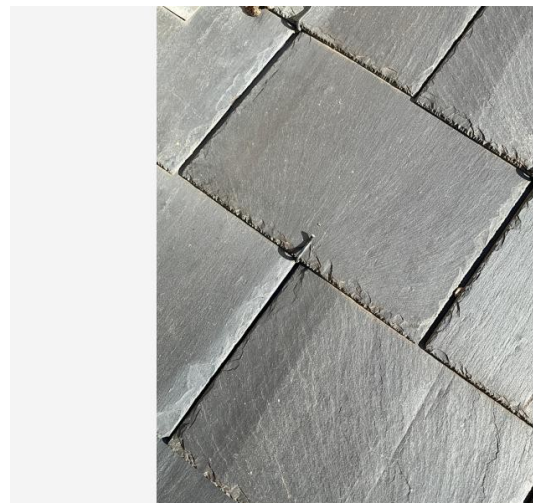
## Fiche 12: Leien

| Beschrijving | Notitie | Terug te vinden op plannen |
|---|---|---|
| Fiche 12: Leien | Natuurleien, niet verdacht | Plan 1.6: Daken |

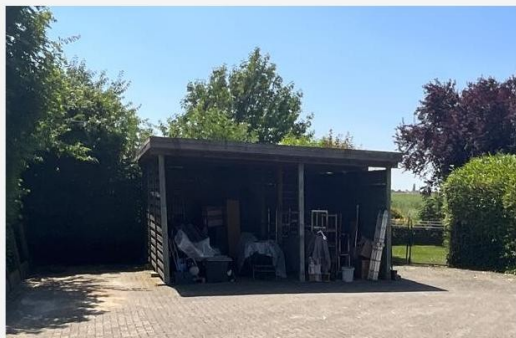
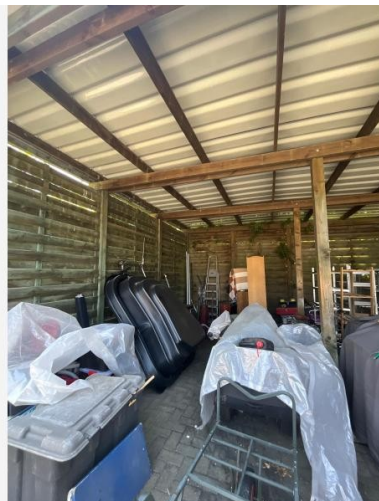
## Fiche 13: Golfplaten metaal

| Beschrijving | Notitie | Terug te vinden op plannen |
|---|---|---|
| Fiche 13: Golfplaten metaal | Het gaat om metalen golfplaten. | Plan 2.1: Bijgebouw plan |

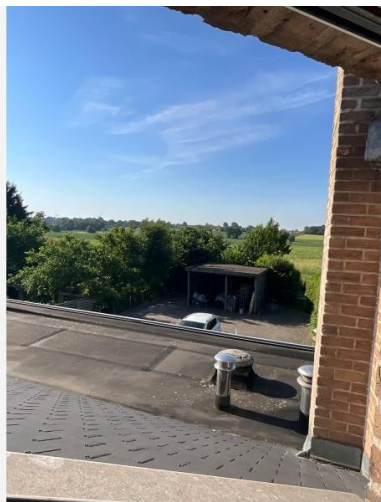
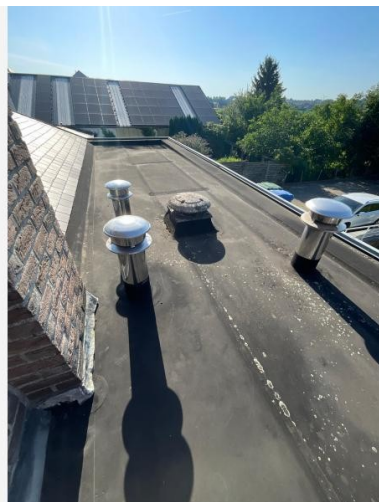
## Fiche 14: EPDM platdak

| Beschrijving | Notitie | Terug te vinden op plannen |
|---|---|---|
| Fiche 14: EPDM platdak | <p>Het plat dak is afgewerkt met EPDM, een materiaal dat niet asbestverdacht is. Er is echter geen zicht op eventuele oudere dakbedekkingen die zich daaronder kunnen bevinden. Het detecteren hiervan valt onder destructief onderzoek, wat niet vereist is voor het opstellen van een attest.</p> <p>Indien werkzaamheden aan de onderste lagen of renovaties aan het dak worden uitgevoerd, bestaat de mogelijkheid dat er nog asbestverdachte onderlagen aanwezig zijn, zeker als de constructie werd opgetrokken voor 2001. Bij renovaties is het altijd aan te raden om een asbestdeskundige in te schakelen voor een destructief onderzoek van de betreffende ruimte of ruimtes.</p> | Plan 1.6: Daken |

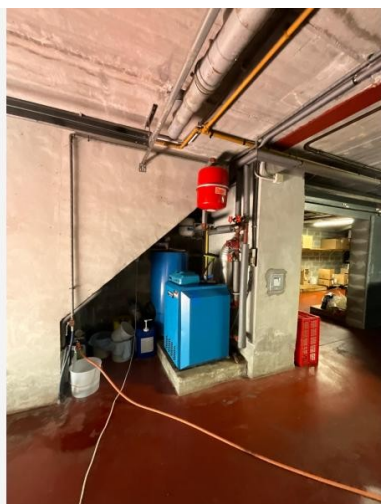
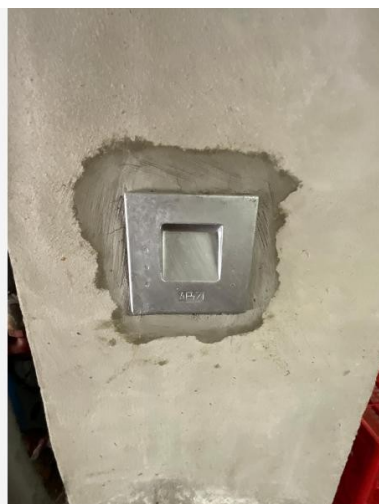
## Fiche 15: Roetluik metaal

| Beschrijving | Notitie | Terug te vinden op plannen |
|---|---|---|
| Fiche 15: Roetluik metaal | Het gaat om een metalen roetluik. | Plan 1.2: Kelder |
