# Asbestinventarisatetest

Mannenbergh 44, 3270 Scherpenheuvel-Zichem

Attestnummer : 20260726-000001.000

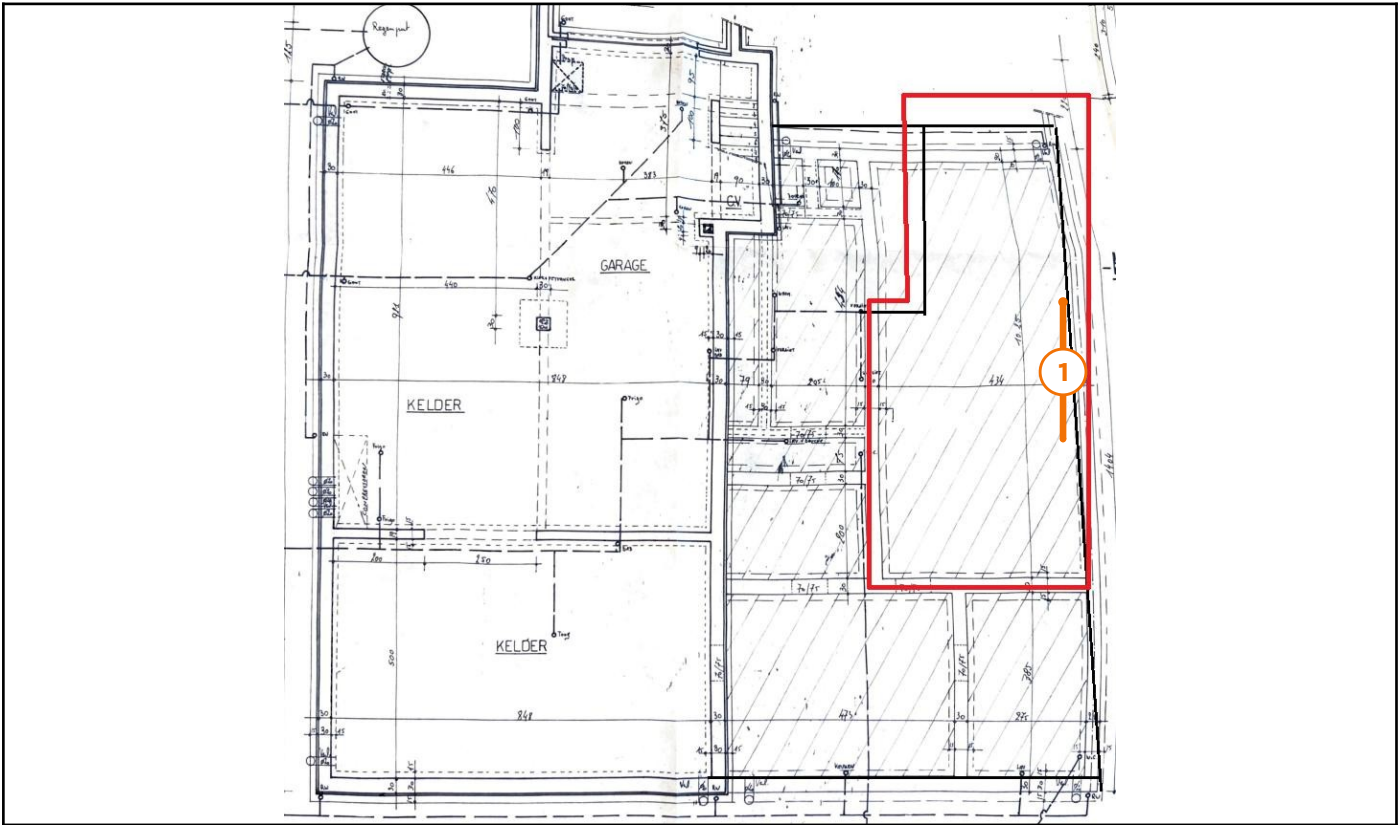
# Plan 1.1: Kelder

| Beschrijving | Type | Actie |
|---|---|---|
| 1. Krijtbord | Asbestmateriaal | Verwijderen |

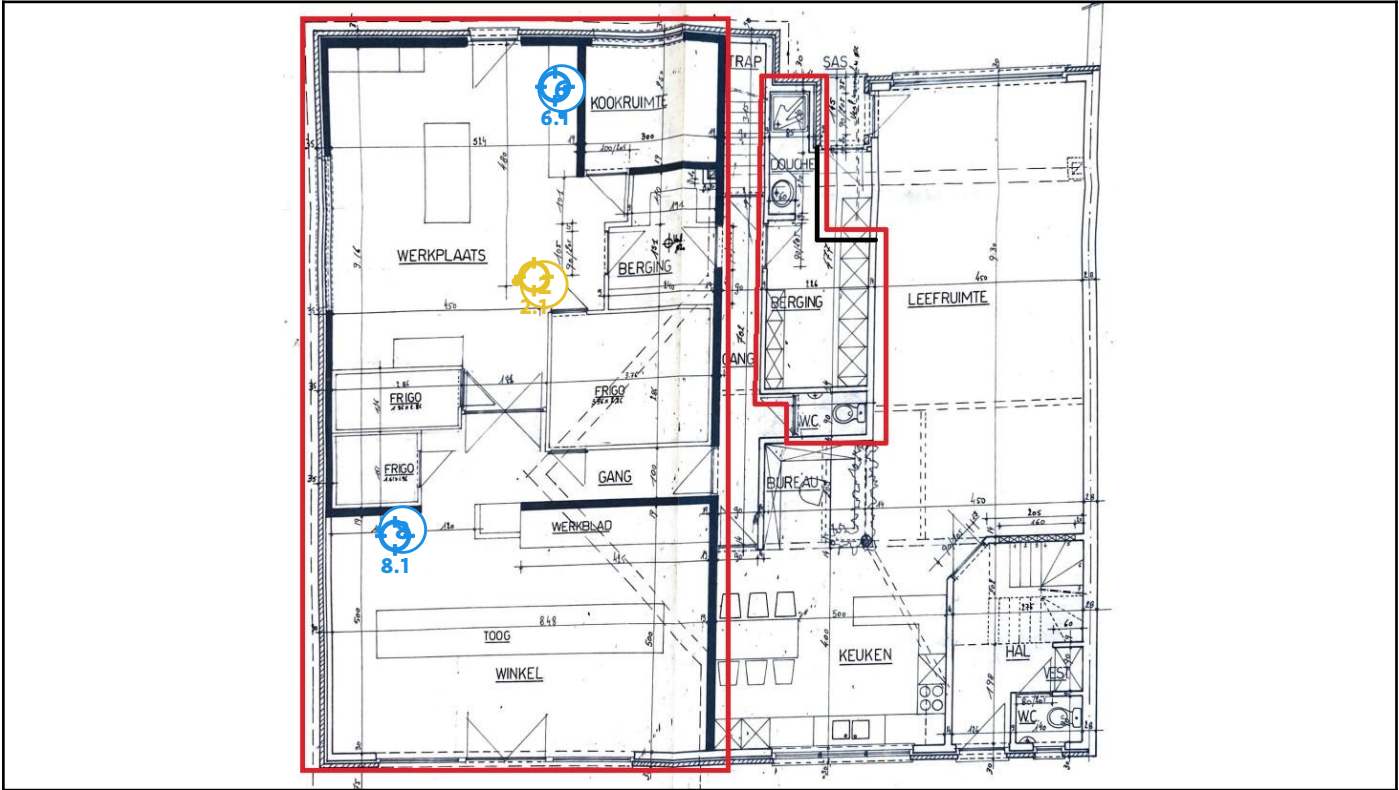
# Plan 1.4: Gelijkvloers

| Beschrijving | Type | Actie |
|---|---|---|
| 2. Cementbuis | Asbestmateriaal | Zorgvuldig beheren |
| 2.1 Code: Monster 2 cementpaal | Puntmonster | - |

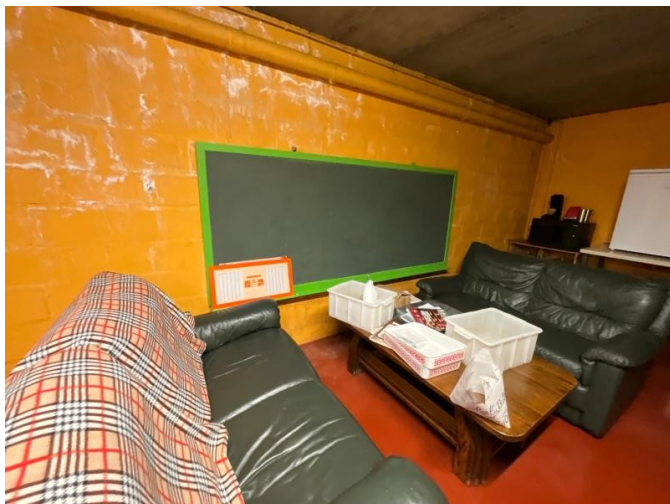
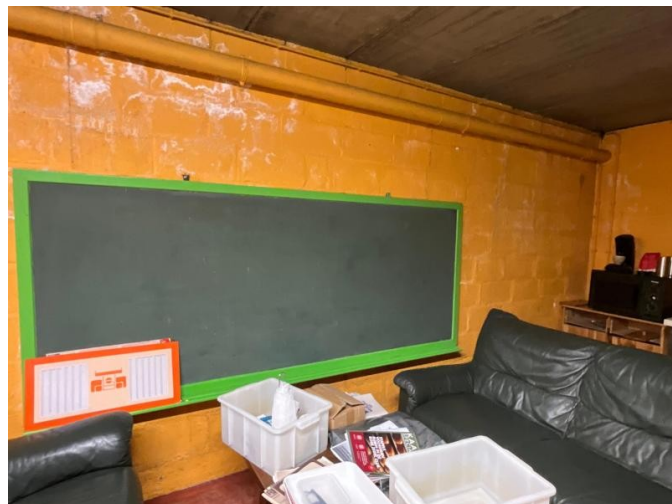
Het asbestmateriaal valt onder de mijlpaal van 2040.

Verwijderen

| Eindbeoordeling materiaalrisico | Verhoogd materiaalrisico en/of verhoogde kans op vezelvrijgave |

| Asbestsoort (vezeltype) | Crocidoliet aanwezig |
| Toestand van het materiaal | Licht beschadigd, licht verweerd. Intacte calciumsilicaatplaat of materiaal met categorie 3-gebondenheid |

| Beschrijving | Krijtbord |
| Opmerking | <p>Deze oppervlakte, volumes en gewichten zijn niet gemeten, maar geschat op basis van een benadering van het aanwezige krijtbord (de opgegeven hoeveelheden mogen niet gebruikt worden als maatstaf voor heffingen).</p> <p>Het krijtbord is vastgeschroefd aan de muur.</p> |

- Zorg voor een veilig beheer. Vermijd het beschadigen van het asbestmateriaal. Controleer de toestand jaarlijks op wijzigingen.
- Sluit de ruimte luchtdicht af en vermijd het betreden van de ruimte.
- Verwijder dit asbestmateriaal zo snel mogelijk. Volg de toestand goed op.
- Voer bijkomende staalname(s) uit.

- Eenvoudige handelingen: mag via doe-het-zelf of door werknemer(s) met opleidingsattest eenvoudige handelingen  
Deze toepassing mag door een aannemer die over een opleidingsattest eenvoudige handelingen beschikt of door een particulier (doe-het-zelf), verwijderd worden indien er geen verhoogd risico op vrijgave van asbestvezels (max. concentratie 0,01 vezels/cm<sup>3</sup> - CODEX Art. VI.3-54) ontstaat en de toepassing voorafgaand wordt gefixeerd/bevochtigd. De individuele elementen moeten zonder machinale werktuigen (boormachine, slijpschijf, hogedrukreiniger!) en zonder breken of gooien een voor een losgemaakt worden en dubbel en luchtdicht verpakt afgevoerd worden naar een erkend afvalpunt (recyclagepark). Daar moeten ze voorzichtig

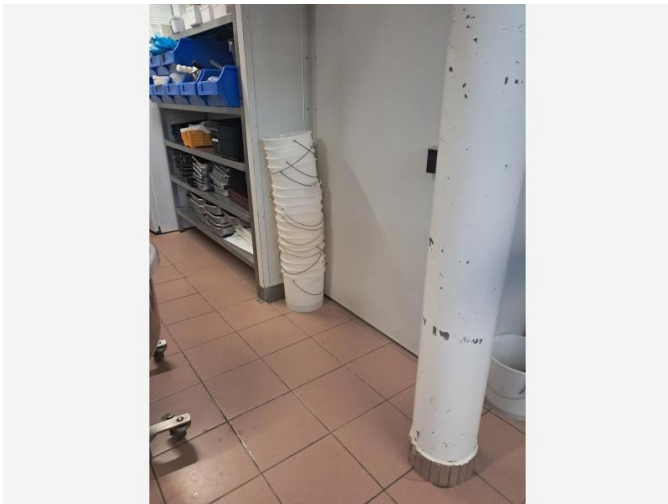
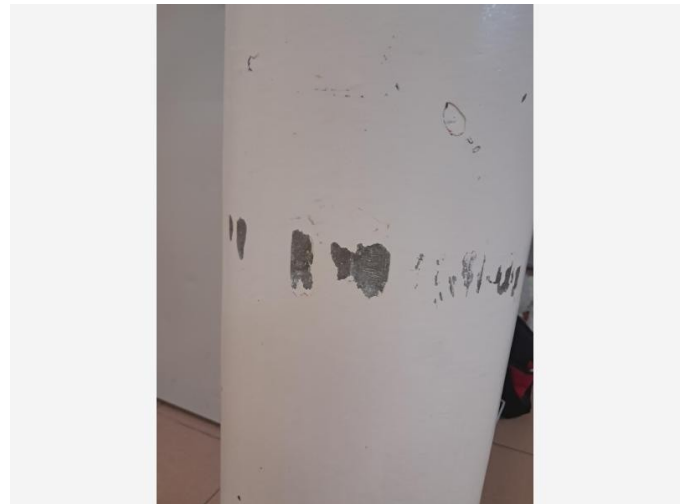
Het asbestmateriaal valt onder de mijlpaal van 2040.

Zorgvuldig beheren

| Eindbeoordeling materiaalrisico | Laag materiaalrisico en/of verlaagde kans op vezelvrijgave |

| Asbestsoort (vezeltype) | Alleen chrysotiel aanwezig |

| # | Type | Referentie | Resultaat |
|---|---|---|---|
| 2.1 | Puntmonster | Monster 2 cementpaal | Chrysotiel |

| Beschrijving | Cementbuis |
| Eenvoudig bereikbaar | <p>Nee</p> <ul style="list-style-type: none"> <li>• Het asbestmateriaal is bedekt (uitgezonderd laag verf, coating, behang, kunststof, textiel) en het wegnemen van het bedekkende materiaal kan niet zonder het bedekkende materiaal te beschadigen.</li> <li>• Verwijdering tast de bouwkundige integriteit aan.</li> </ul> |

- Zorg voor een veilig beheer. Vermijd het beschadigen van het asbestmateriaal. Controleer de toestand jaarlijks op wijzigingen.
- Verwijder dit asbestmateriaal zo snel mogelijk. Volg de toestand goed op.

- Eenvoudige handelingen: mag via doe-het-zelf of door werknemer(s) met opleidingsattest eenvoudige handelingen  
Deze toepassing mag door een aannemer die over een opleidingsattest eenvoudige handelingen beschikt of door een particulier (doe-het-zelf), verwijderd worden indien er geen verhoogd risico op vrijgave van asbestvezels (max. concentratie 0,01 vezels/cm<sup>3</sup> - CODEX Art. VI.3-54) ontstaat en de toepassing voorafgaand wordt gefixeerd/bevochtigd. De individuele elementen moeten zonder machinale werktuigen (boormachine, slijpschijf, hogedrukreiniger!) en zonder breken of gooien een voor een losgemaakt worden en dubbel en luchtdicht verpakt afgevoerd worden naar een erkend afvalpunt (recyclagepark). Daar moeten ze voorzichtig in de container voor asbestafval worden gelegd. Op het recyclagepark worden uitsluitend hechtgebonden asbestmaterialen aanvaard. Niet-hechtgebonden asbestmaterialen kunnen enkel bij een erkend asbestverwijderaar of asbestafvalverwerker worden aangeboden.

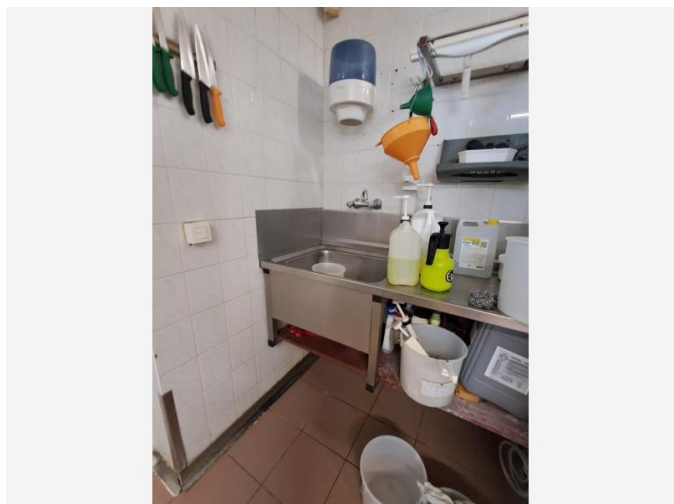
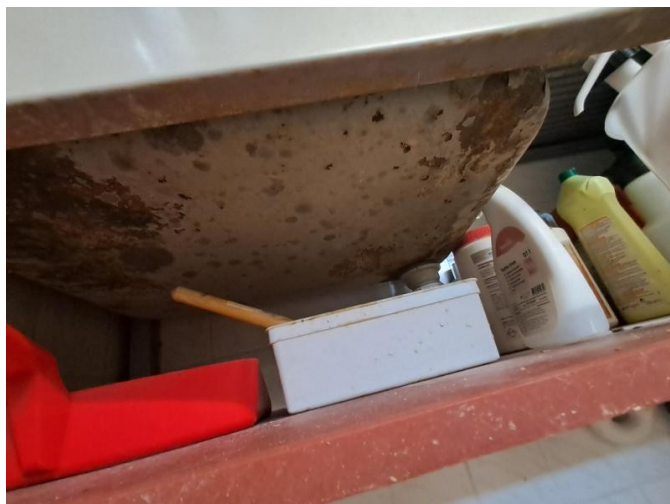
## Fiche 6: Coating gootsteen

Geen asbest

| # | Type | Referentie | Resultaat |
|---|---|---|---|
| 6.1 | Puntmonster | Monster 3 coating | Geen asbest |

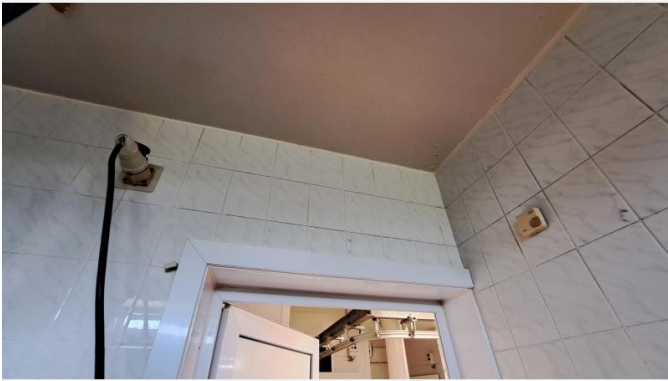
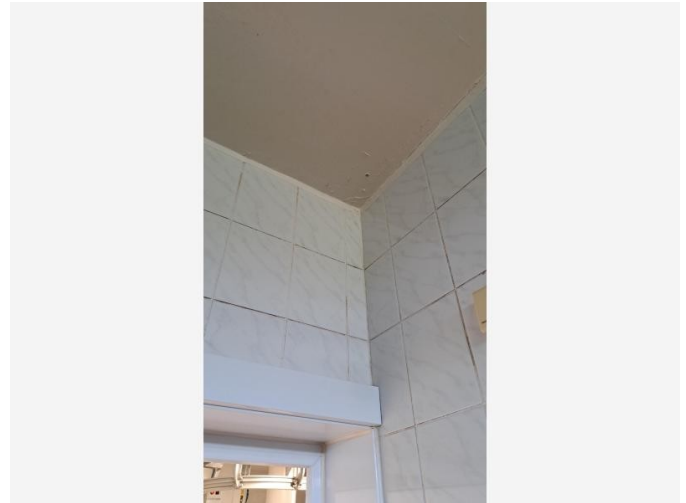
## Fiche 7: Pleisterwerk plafonds

Geen asbest

| # | Type | Referentie | Resultaat |
|---|---|---|---|
| 7.1 | Mengmonster | Monster 1 plafondpleister | Geen asbest |

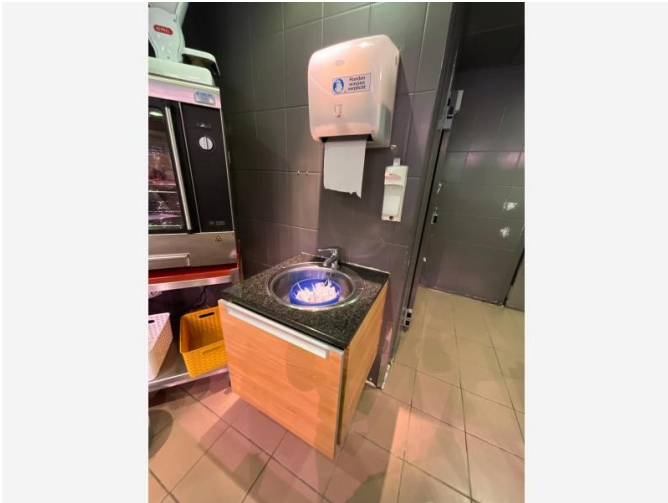
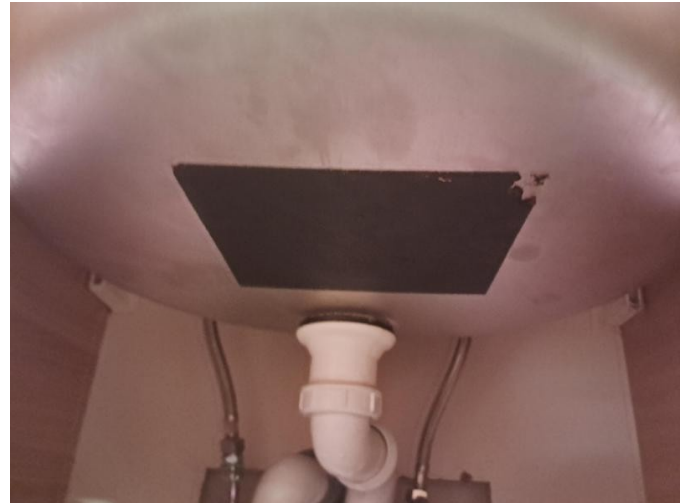
## Fiche 8: Antidreunplaat gootsteen

Geen asbest

| # | Type | Referentie | Resultaat |
|---|---|---|---|
| 8.1 | Puntmonster | Monster 4 antidreun | Geen asbest |

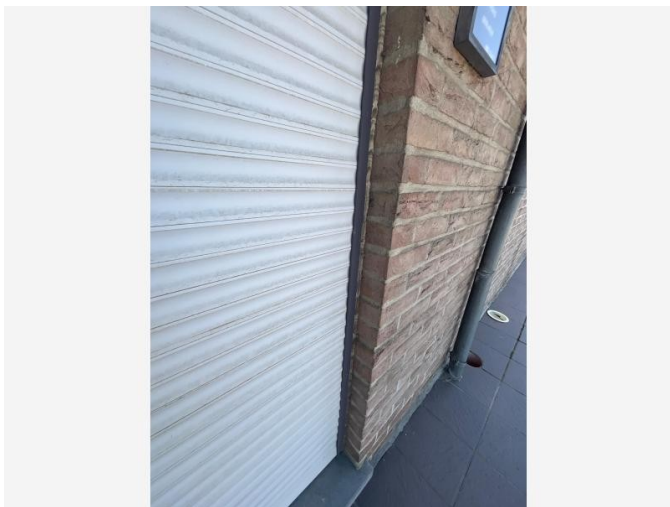
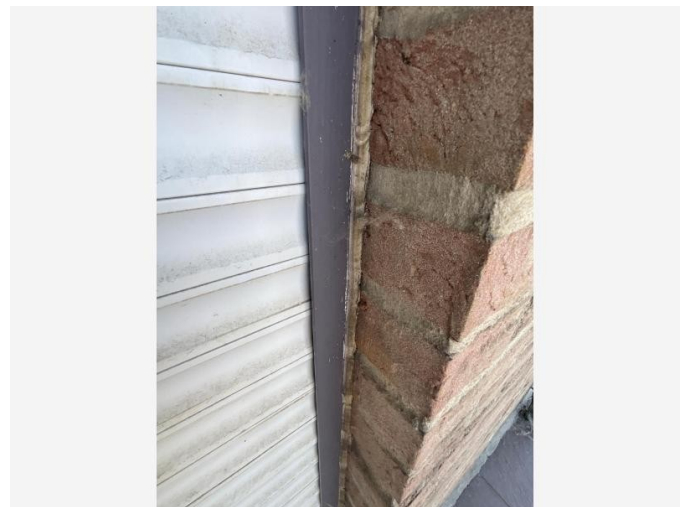
### Fiche 9: Mastiek profiel - muur

| Beschrijving | Notitie | Terug te vinden op plannen |
|---|---|---|
| Fiche 9: Mastiek profiel - muur | De mastiek rond de verticale wandopeningen van het gehele gebouw werd vastgesteld als een silicone mastiek. | Plan 1.5: volledige gebouw |

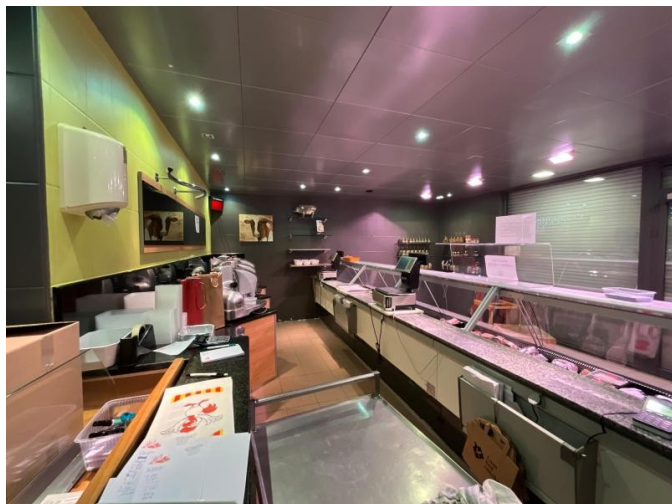
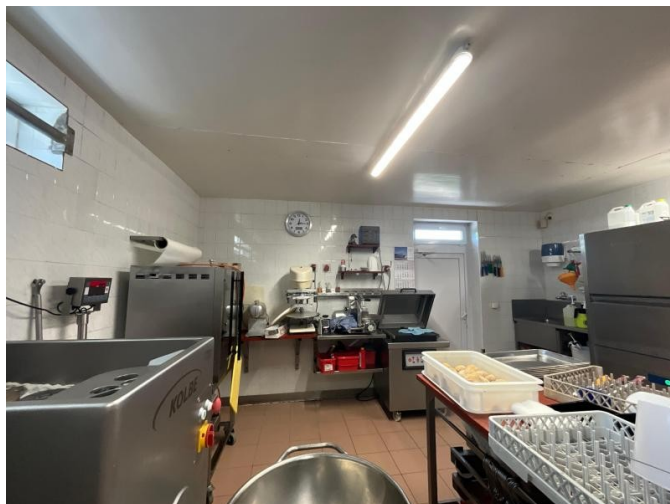
## Fiche 13: Geen muurpleister aanwezig

| Beschrijving | Notitie | Terug te vinden op plannen |
|---|---|---|
| Fiche 13: Geen muurpleister aanwezig | In het knr gedeelte is er geen muurpleister aanwezig doordat alle wanden ofwel betegeld zijn ofwel beplating bevat. | - |
