# Asbestinventarisatetest

Tienbunder 23, 3202 Aarschot

Attestnummer : 20260813-000164.000

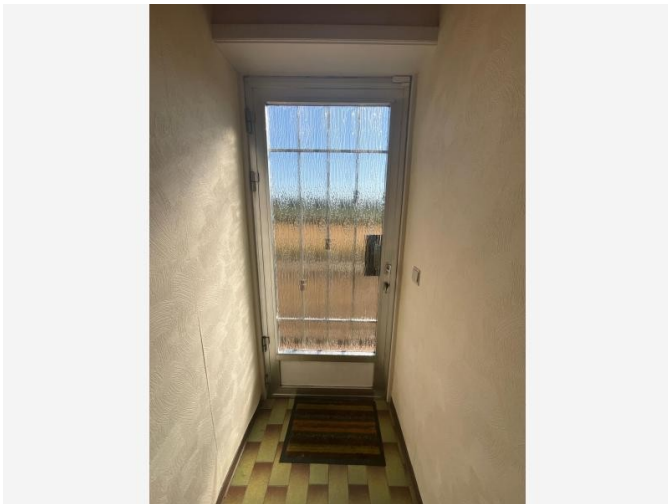
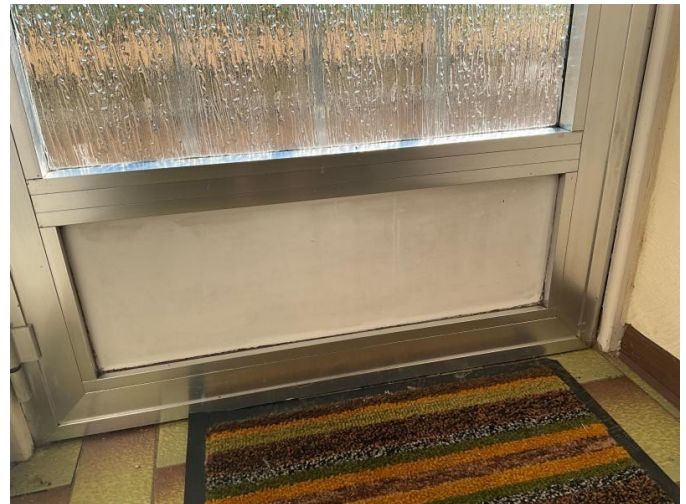
Het asbestmateriaal valt onder de mijlpaal van 2040.

**Dringend verwijderen**

| Eindbeoordeling materiaalrisico | Hoog materiaalrisico en/of hoge kans op vezelvrijgave |

| Asbestsoort (vezeltype) | Crocidoliet aanwezig |
| Toestand van het materiaal | Matig beschadigd, matig verweerd |

| Beschrijving | Glasal plaatmateriaal |

- Zorg voor een veilig beheer. Vermijd het beschadigen van het asbestmateriaal. Controleer de toestand jaarlijks op wijzigingen.
- Verwijder dit asbestmateriaal zo snel mogelijk. Volg de toestand goed op.
- Voer bijkomende staalname(s) uit.

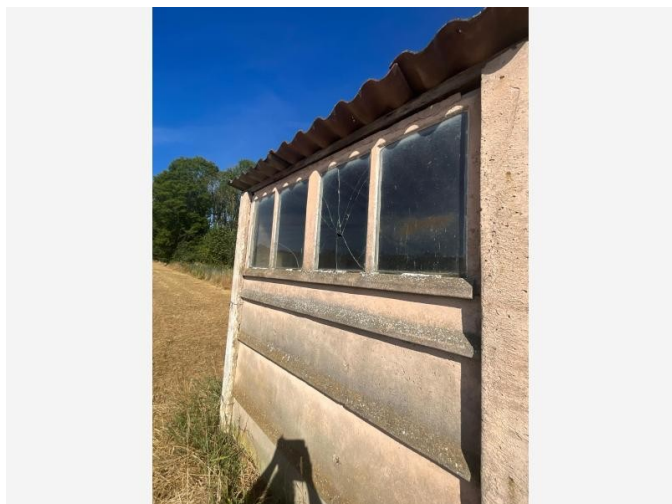
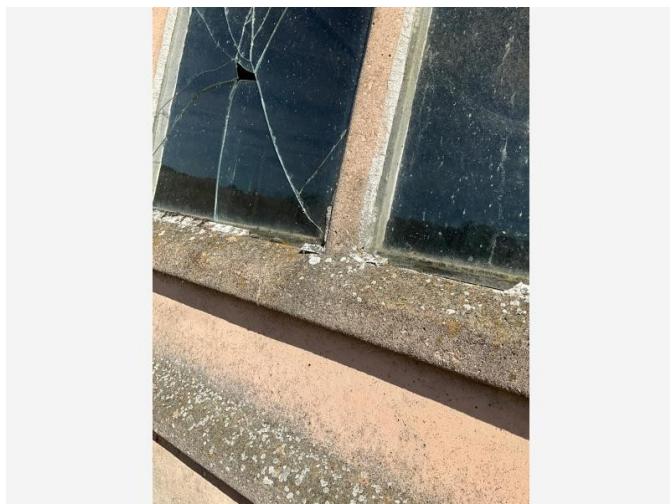
## Fiche 15: Mastiek glas - muur koterij

Geen asbest

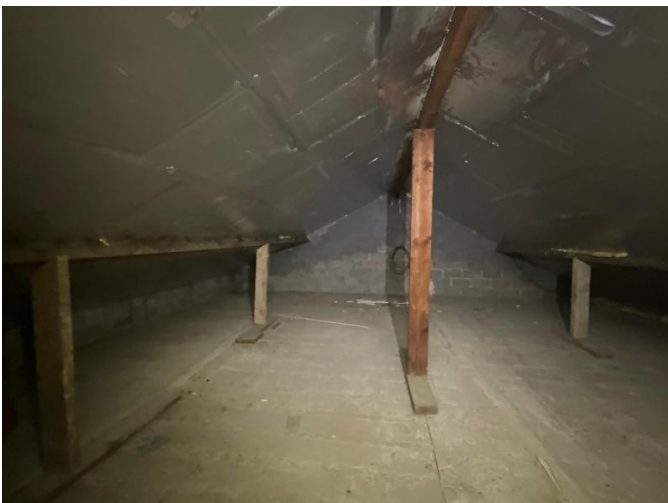
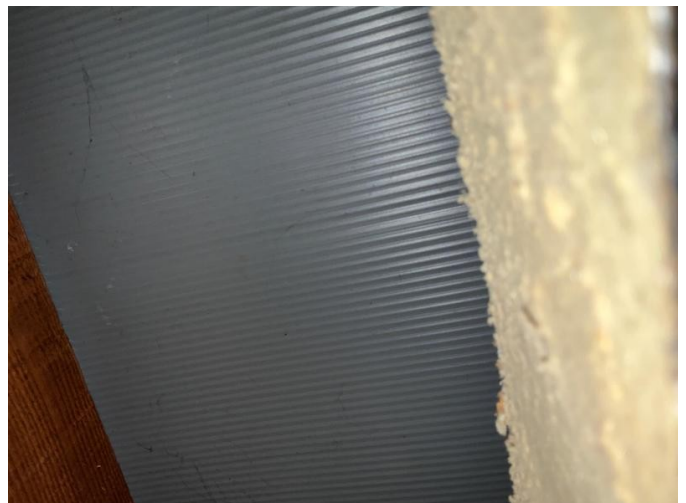
## Fiche 21: Onderdak - doek

| Beschrijving | Notitie | Terug te vinden op plannen |
|---|---|---|
| Fiche 21: Onderdak - doek | Tijdens het onderzoek en de controle van het onderdak hebben we vastgesteld dat het uit een niet-asbestverdacht doek/zeil bestaat. | Plan 1.6: Daken<br>Plan 3.2: Hondenhok + stal plan |

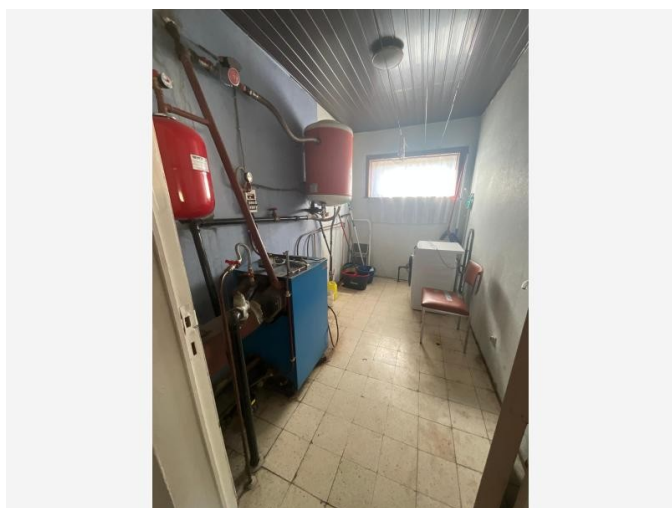
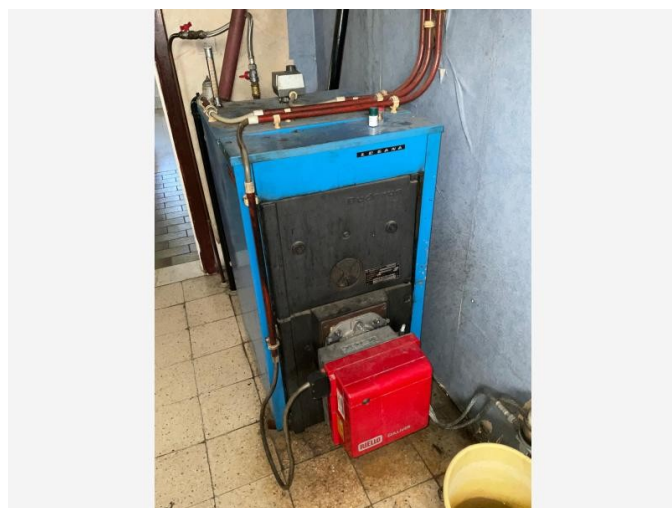
### Fiche 22: Buderus Logana

| Beschrijving | Notitie | Terug te vinden op plannen |
|---|---|---|
| Fiche 22: Buderus Logana | Tijdens onze inspectie hebben we geen bouwjaar kunnen achterhalen van de stookketel. Het uiterlijk van het toestel doet vermoeden dat het in gebruik is genomen voor 2001 en mogelijk tot een risicobouwjaar behoort, wat inhoudt dat er eventueel asbestverdachte toepassingen in aanwezig kunnen zijn. Het is daarom van groot belang om de techniek hier van op de hoogte te stellen bij werkzaamheden en, indien nodig, een asbestdeskundige in te schakelen die kan meedenken over de mogelijke aanwezigheid van asbestverdachte toepassingen tijdens de werkzaamheden aan het toestel. Wij als deskundigen mogen geen toestellen demonteren om verdachte toepassingen op te sporen. | Plan 1.1: Gelijkvloers |
