# Asbestinventarisatetest

Reppelsebaan 60, 3271 Scherpenheuvel-Zichem

Attestnummer : 20260726-000005.000

**Niet-asbestveilig**

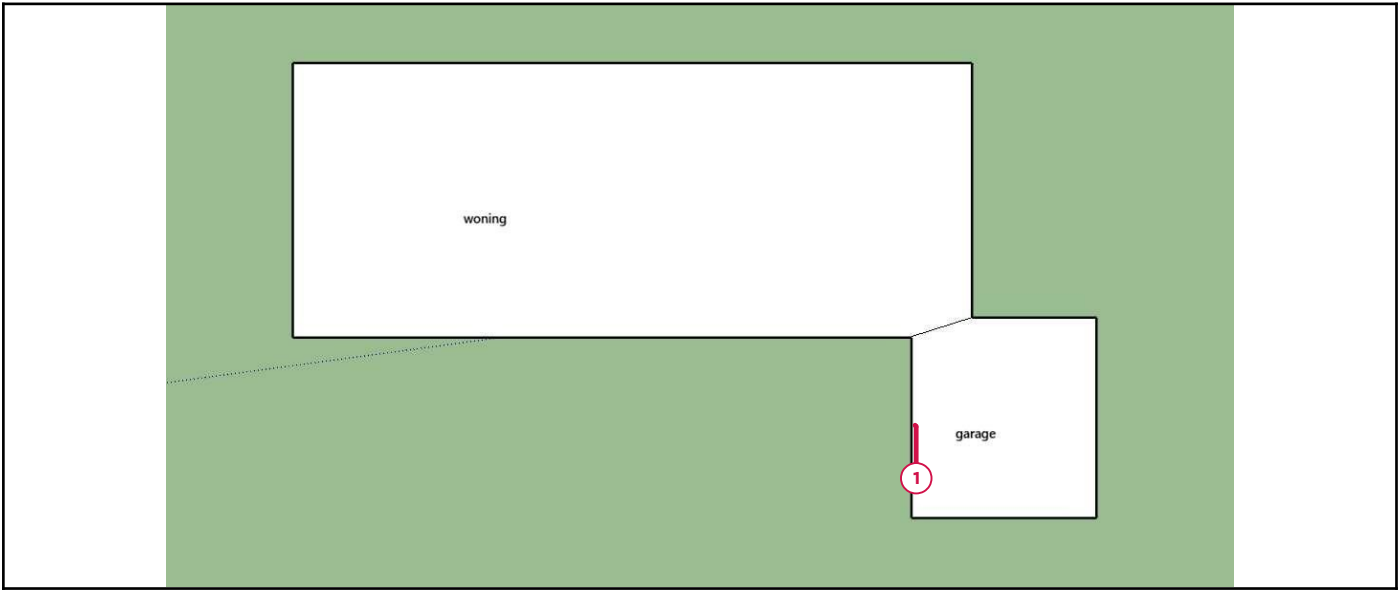
# Plan 1.1: Gelijkvloers + garage

| Beschrijving | Type | Actie |
|---|---|---|
| 1. Krijtbord | Asbestmateriaal | Dringend verwijderen |

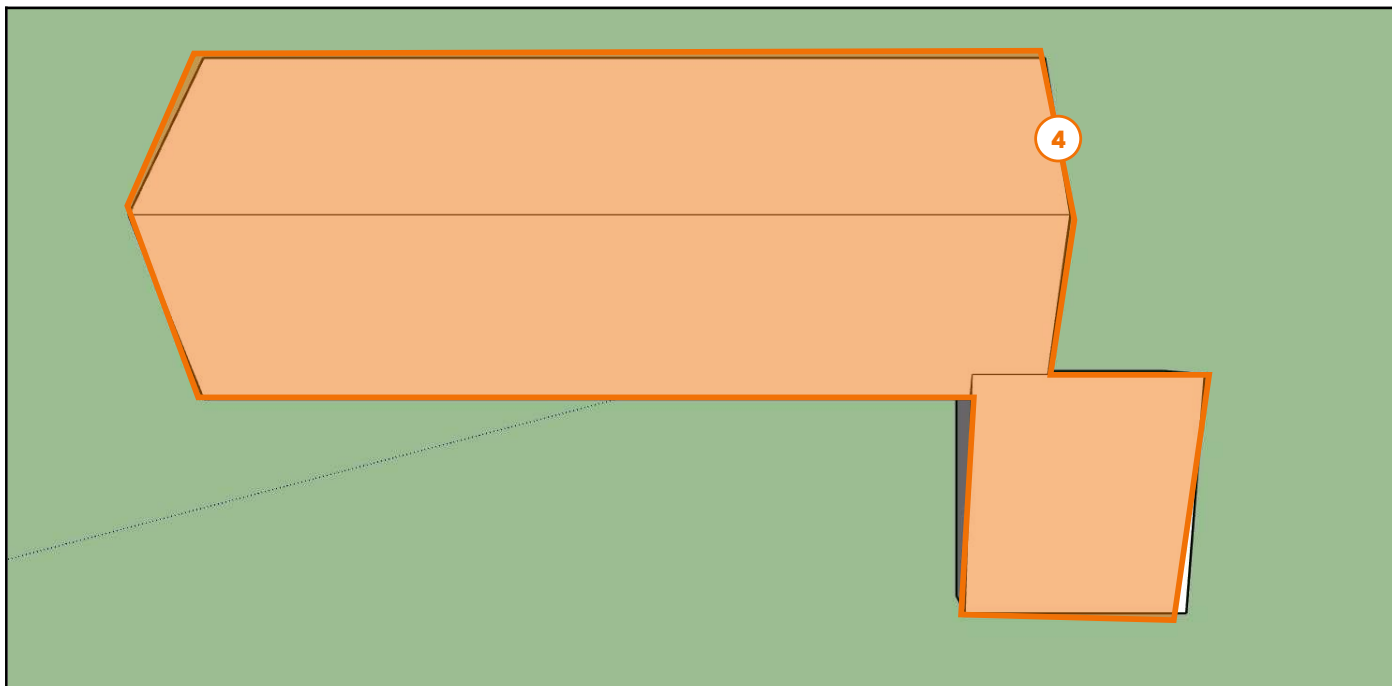
## Plan 1.9: Daken

| Beschrijving | Type | Actie |
|---|---|---|
| 4. Menuiserite platen | Asbestmateriaal | Maatregelen nemen |

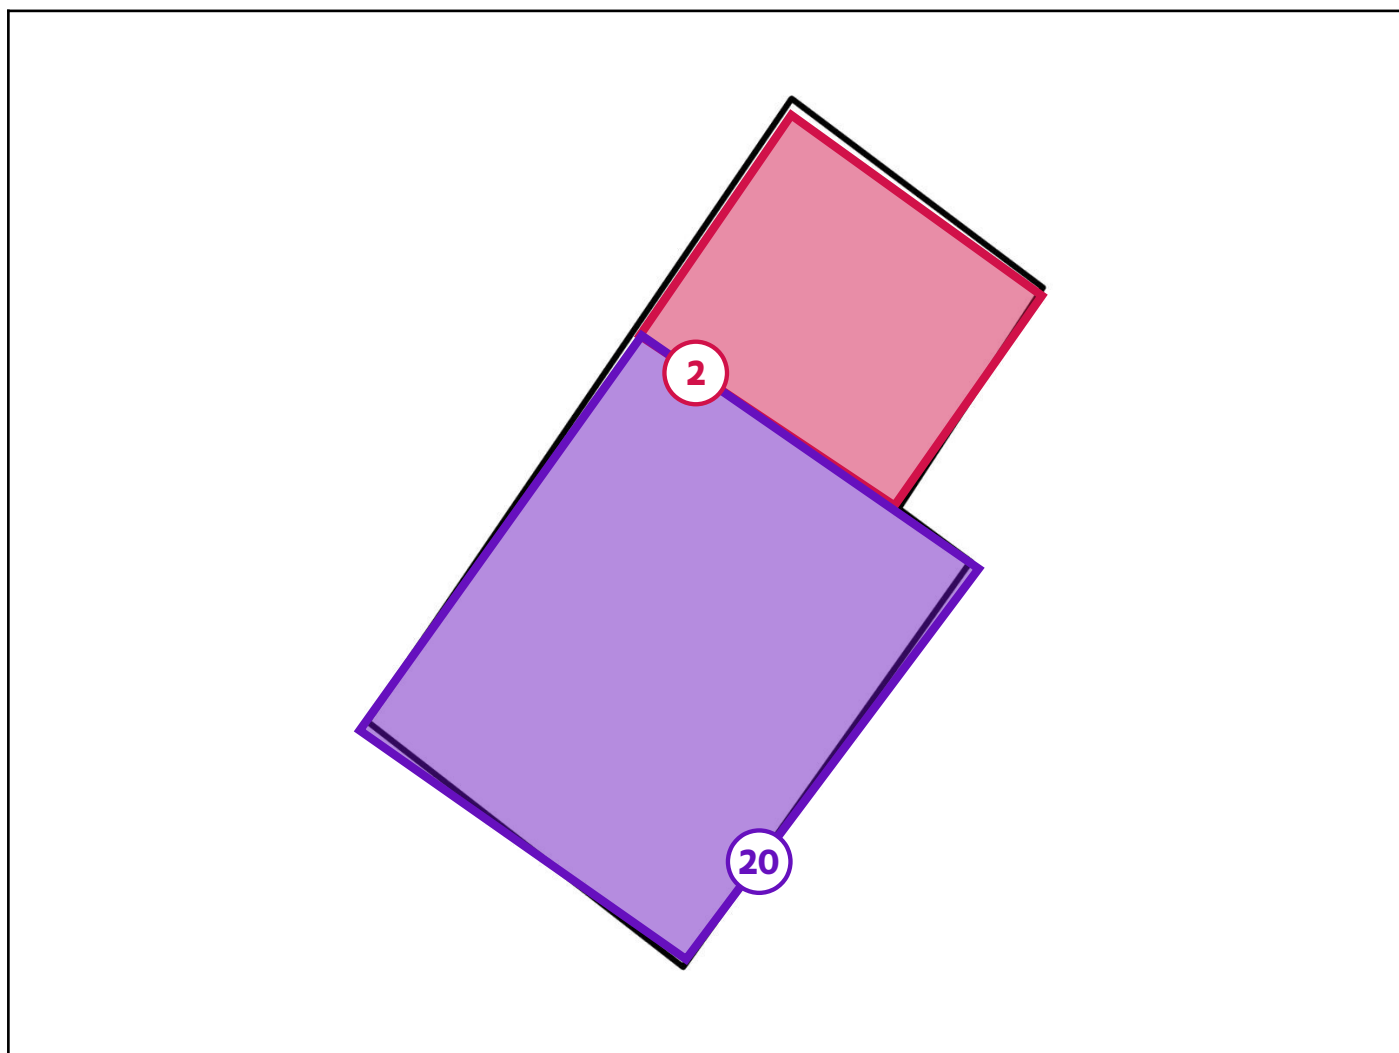
## Plan 2.1: Tuinhuis + hondenhok plan

| Beschrijving | Type | Actie |
|---|---|---|
| 2. Golfplaten | Asbestmateriaal | Dringend verwijderen |

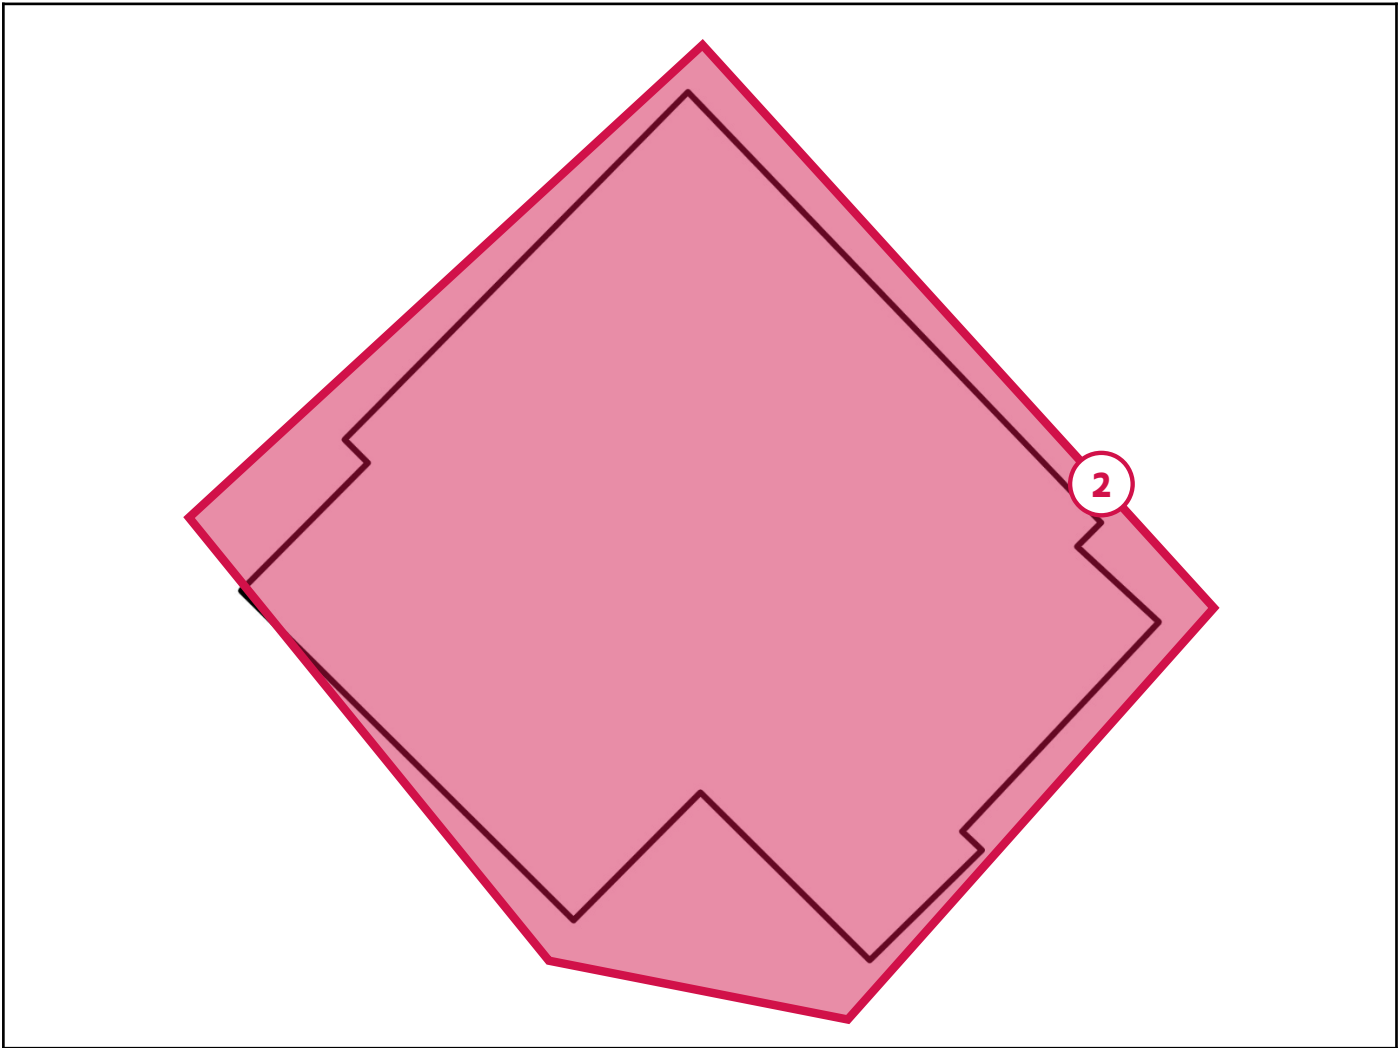
### Plan 3.1: Werkhuis plan

| Beschrijving | Type | Actie |
|---|---|---|
| 2. Golfplaten | Asbestmateriaal | Dringend verwijderen |

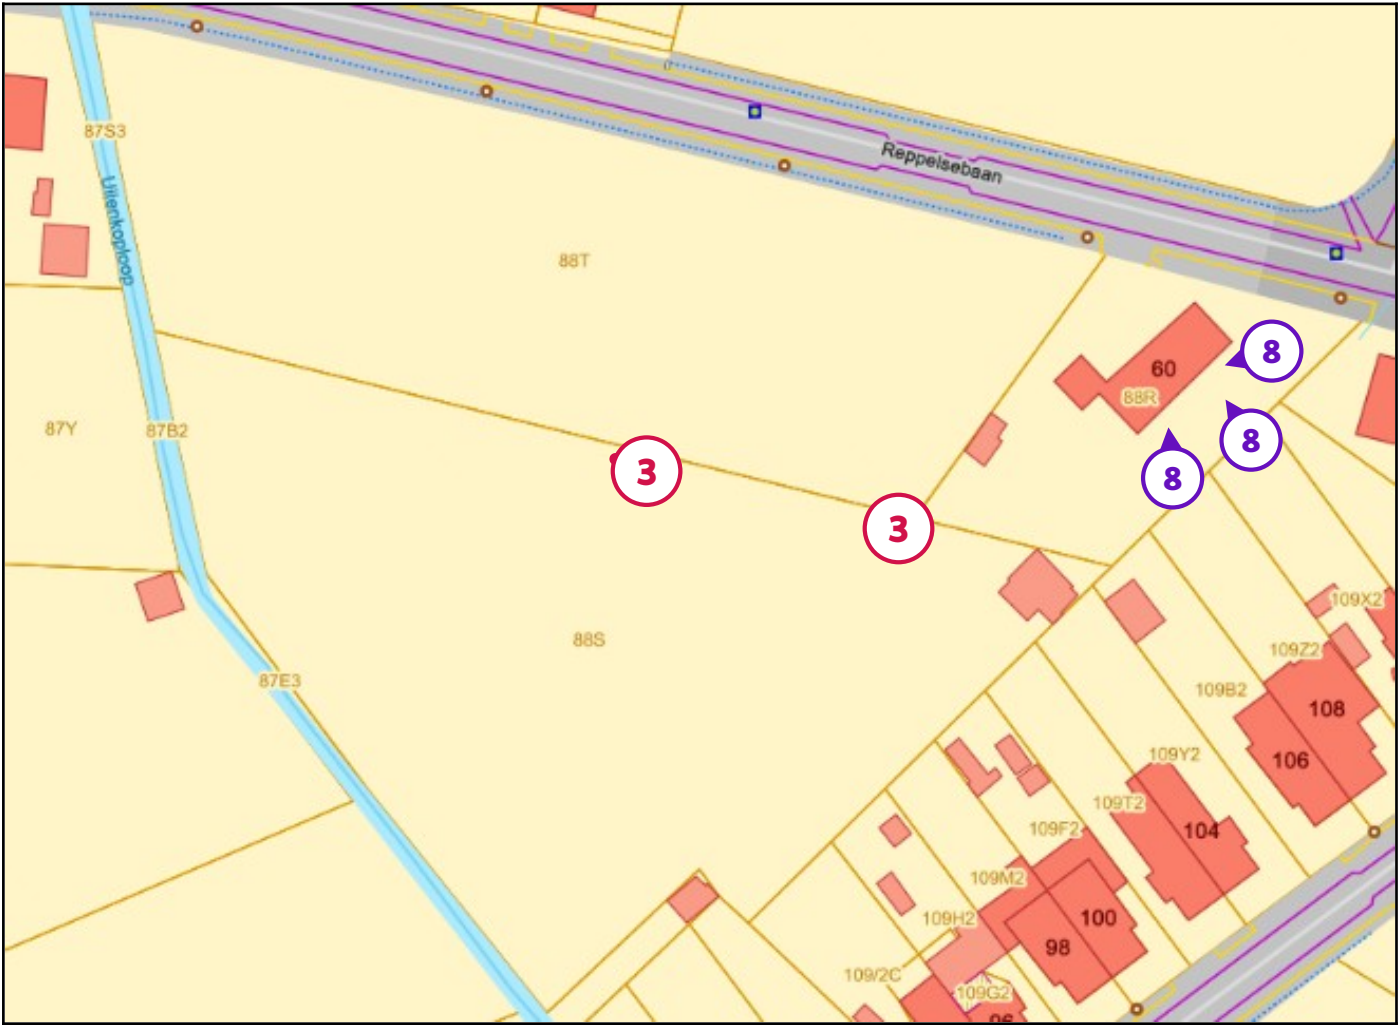
# Plan 7.1: Vaststellingen buiten de constructies

| Beschrijving | Type | Actie |
|---|---|---|
| 3. Golfplaten | Asbestmateriaal | Dringend verwijderen |

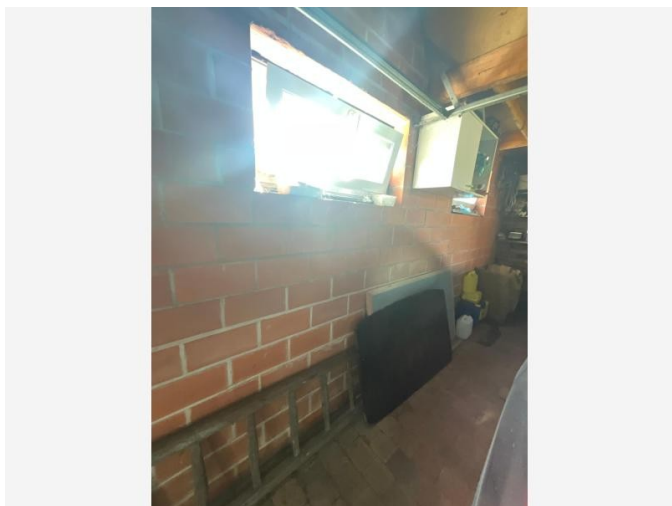
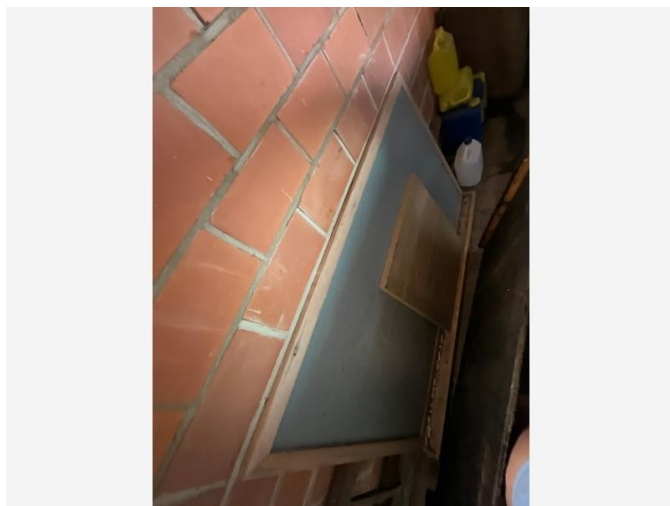
Het asbestmateriaal valt onder de mijlpaal van 2040.

**Dringend verwijderen**

| Beschrijving | Krijtbord |
| Aanwezige resten | in de garage staat er een krijtbord op de grond. Er is geen staalname gebeurd oww inherente schade |
| Identificatiemethode | De asbestdeskundige beoordeelt het materiaal als asbestverdacht en dus asbesthoudend, en dit zonder monstername. |

- Verwijder het asbestafval.
- Voer bijkomende staalname(s) uit.

- Eenvoudige handelingen: mag via doe-het-zelf of door werknemer(s) met opleidingsattest eenvoudige handelingen  
Deze toepassing mag door een aannemer die over een opleidingsattest eenvoudige handelingen beschikt of door een particulier (doe-het-zelf), verwijderd worden indien er geen verhoogd risico op vrijgave van asbestvezels (max. concentratie 0,01 vezels/cm<sup>3</sup> - CODEX Art. VI.3-54) ontstaat en de toepassing voorafgaand wordt gefixeerd/bevochtigd. De individuele elementen moeten zonder machinale werktuigen (boormachine, slijpschijf, hogedrukreiniger!) en zonder breken of gooien een voor een losgemaakt worden en dubbel en luchtdicht verpakt afgevoerd worden naar een erkend afvalpunt (recyclagepark). Daar moeten ze voorzichtig in de container voor asbestafval worden gelegd. Op het recyclagepark worden uitsluitend hechtgebonden asbestmaterialen aanvaard. Niet-hechtgebonden asbestmaterialen kunnen enkel bij een erkend asbestverwijderaar of asbestafvalverwerker worden aangeboden.

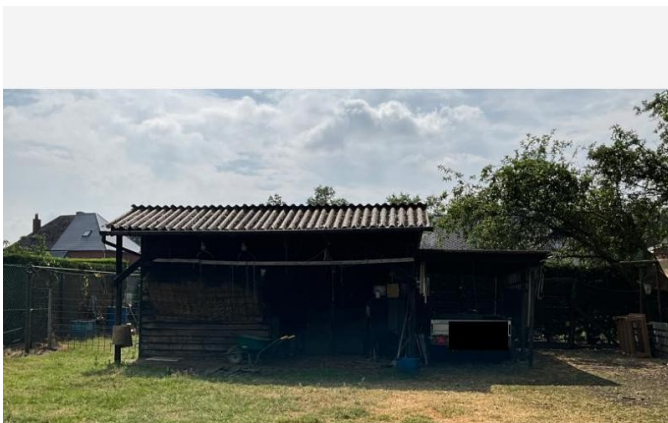
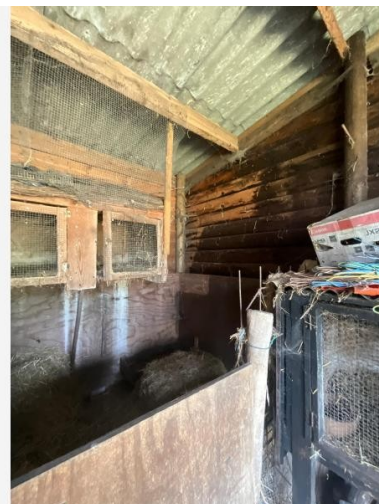
Het asbestmateriaal valt onder de mijlpaal van 2034.

**Dringend verwijderen**

- Zorg voor een veilig beheer. Vermijd het beschadigen van het asbestmateriaal. Controleer de toestand jaarlijks op wijzigingen.
- Verwijder dit asbestmateriaal zo snel mogelijk. Volg de toestand goed op.
- Hemelwater dat afspoelt van asbestcement daken of gevels kan asbestdeeltjes bevatten. Gebruik het enkel voor gesloten circuits (bv. spoelen toiletten). Reinig na het vervangen van het dak of de gevel de dakgoten en regenwaterput of -ton om asbesthoudend sediment of slib te verwijderen
- Voer bijkomende staalname(s) uit.

- Eenvoudige handelingen: mag via doe-het-zelf of door werknemer(s) met opleidingsattest eenvoudige handelingen  
Deze toepassing mag door een aannemer die over een opleidingsattest eenvoudige handelingen beschikt of door een particulier (doe-het-zelf), verwijderd worden indien er geen verhoogd risico op vrijgave van asbestvezels (max. concentratie 0,01 vezels/cm<sup>3</sup> - CODEX Art. VI.3-54) ontstaat en de toepassing voorafgaand wordt gefixeerd/bevochtigd. De individuele elementen moeten zonder machinale werktuigen (boormachine,

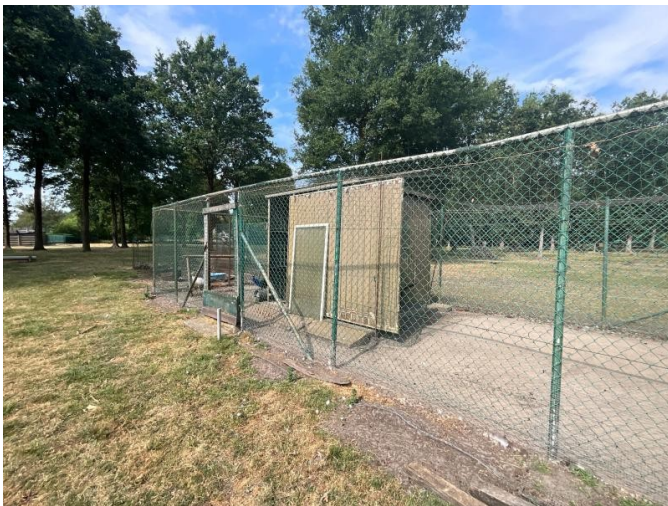
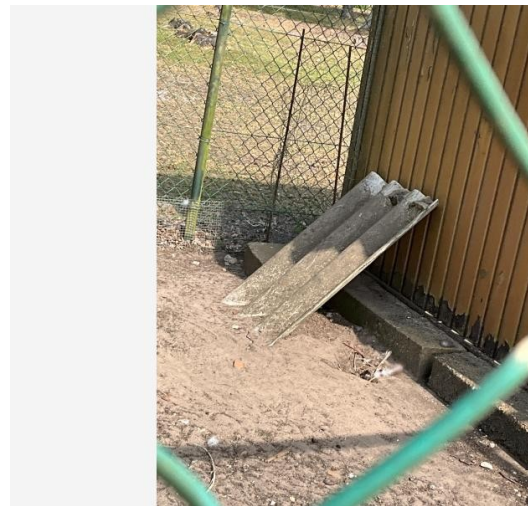
| Opmerking | Deze oppervlakte, volumes en gewichten zijn niet gemeten, maar geschat op basis van een benadering van de aanwezige golfplaten (de opgegeven hoeveelheden mogen niet gebruikt worden als maatstaf voor heffingen). |

- Eenvoudige handelingen: mag via doe-het-zelf of door werknemer(s) met opleidingsattest eenvoudige handelingen  
Deze toepassing mag door een aannemer die over een opleidingsattest eenvoudige handelingen beschikt of door een particulier (doe-het-zelf), verwijderd worden indien er geen verhoogd risico op vrijgave van asbestvezels (max. concentratie 0,01 vezels/cm<sup>3</sup> - CODEX Art. VI.3-54) ontstaat en de toepassing voorafgaand wordt gefixeerd/bevochtigd. De individuele elementen moeten zonder machinale werktuigen (boormachine, slijpschijf, hogedrukreiniger!) en zonder breken of gooien een voor een losgemaakt worden en dubbel en luchtdicht verpakt afgevoerd worden naar een erkend afvalpunt (recyclagepark). Daar moeten ze voorzichtig in de container voor asbestafval worden gelegd. Op het recyclagepark worden uitsluitend hechtgebonden asbestmaterialen aanvaard. Niet-hechtgebonden asbestmaterialen kunnen enkel bij een erkend asbestverwijderaar of asbestafvalverwerker worden aangeboden.

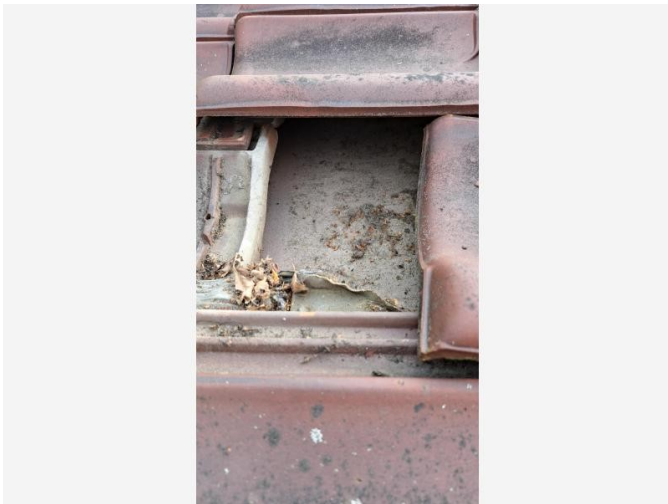
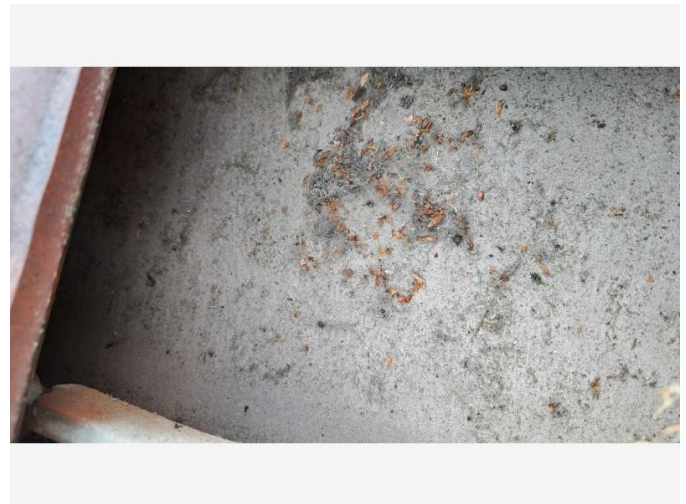
| Identificatiemethode | De asbestdeskundige beoordeelt het materiaal als asbestverdacht en dus asbesthoudend, en dit zonder monstername. |
| Opmerking | Deze oppervlakte, volumes en gewichten zijn niet gemeten, maar geschat op basis van een benadering van het aanwezige afval (de opgegeven hoeveelheden mogen niet gebruikt worden als maatstaf voor heffingen). |

- Eenvoudige handelingen: mag via doe-het-zelf of door werknemer(s) met opleidingsattest eenvoudige handelingen  
Deze toepassing mag door een aannemer die over een opleidingsattest eenvoudige handelingen beschikt of door een particulier (doe-het-zelf), verwijderd worden indien er geen verhoogd risico op vrijgave van asbestvezels (max. concentratie 0,01 vezels/cm<sup>3</sup> - CODEX Art. VI.3-54) ontstaat en de toepassing voorafgaand wordt gefixeerd/bevochtigd. De individuele elementen moeten zonder machinale werktuigen (boormachine, slijpschijf, hogedrukreiniger!) en zonder breken of gooien een voor een losgemaakt worden en dubbel en luchtdicht verpakt afgevoerd worden naar een erkend afvalpunt (recyclagepark). Daar moeten ze voorzichtig

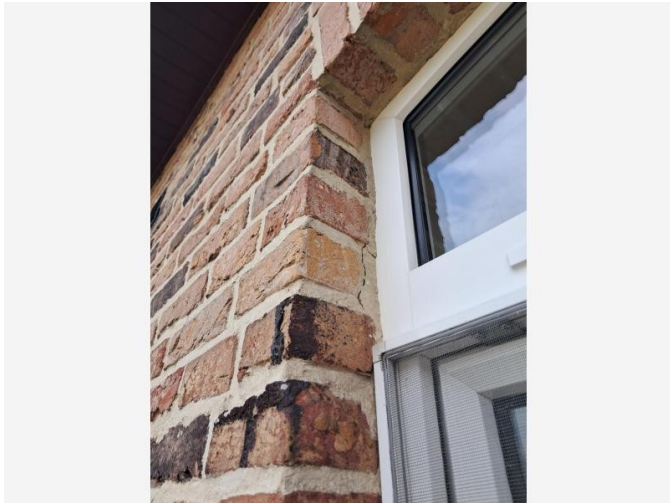
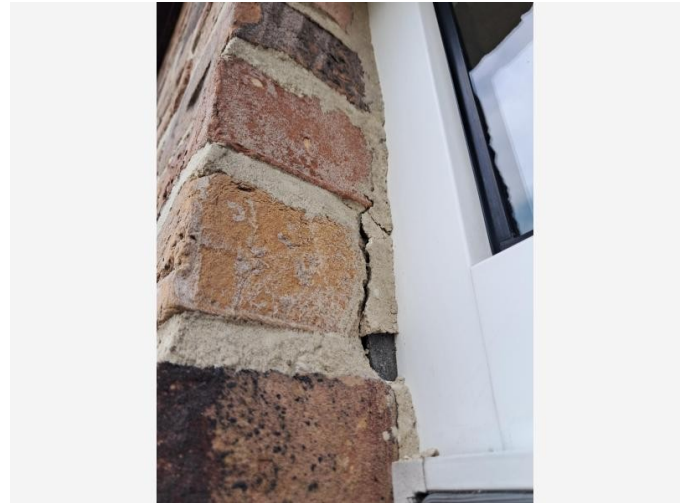
## Fiche 13: Mastiek profiel - muur

Geen asbest

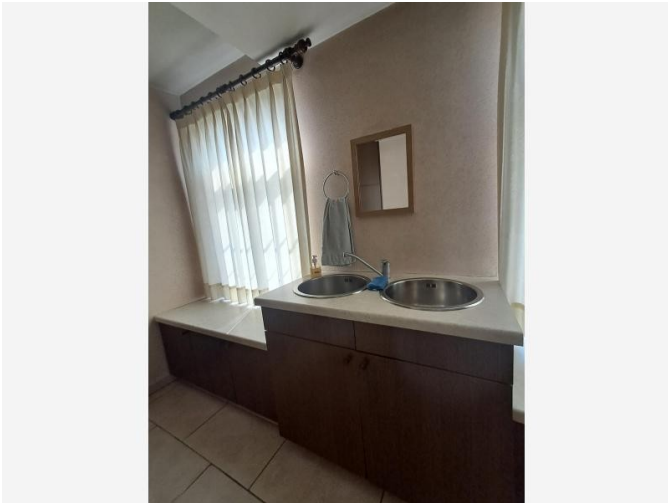
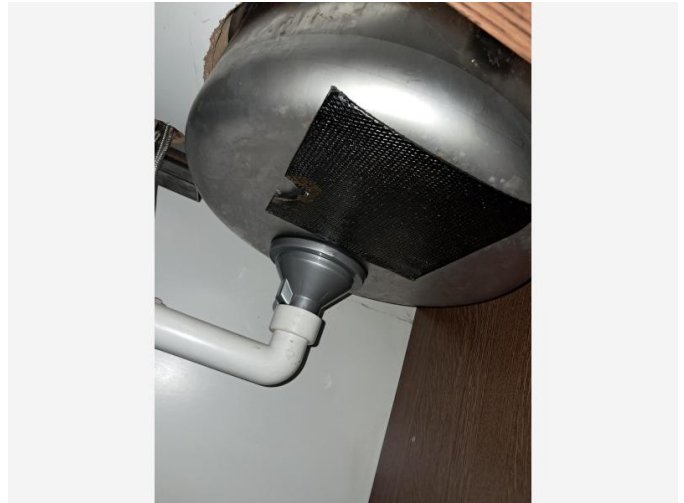
## Fiche 15: Antidreunplaat gootsteen

Geen asbest

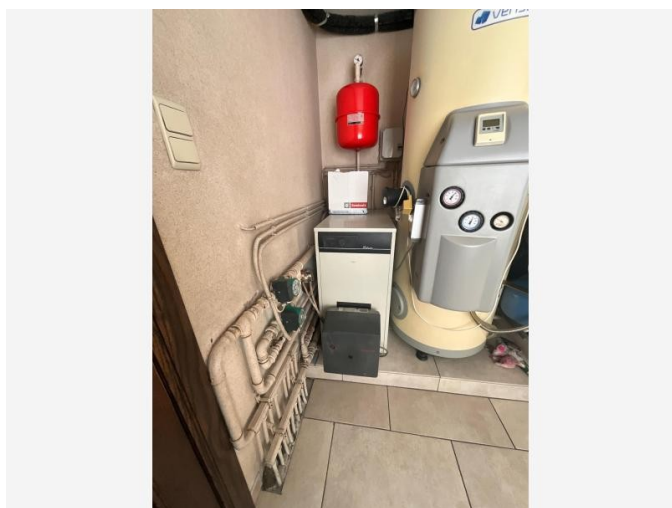
### Fiche 22: Saint Roch - Topaz Silver

| Beschrijving | Notitie | Terug te vinden op plannen |
|---|---|---|
| Fiche 22: Saint Roch - Topaz Silver | Tijdens onze inspectie hebben we geen bouwjaar kunnen achterhalen van de stookketel. Het uiterlijk van het toestel doet vermoeden dat het in gebruik is genomen voor 2001 en mogelijk tot een risicobouwjaar behoort, wat inhoudt dat er eventueel asbestverdachte toepassingen in aanwezig kunnen zijn. Het is daarom van groot belang om de techniker hiervan op de hoogte te stellen bij werkzaamheden en, indien nodig, een asbestdeskundige in te schakelen die kan meedenken over de mogelijke aanwezigheid van asbestverdachte toepassingen tijdens de werkzaamheden aan het toestel. Wij als deskundigen mogen geen toestellen demonteren om verdachte toepassingen op te sporen. | Plan 1.2: Gelijkvloers |
