# Asbestinventarisatetest

Valleistraat 59, 3270 Scherpenheuvel-Zichem

Attestnummer : 20260320-000116.000

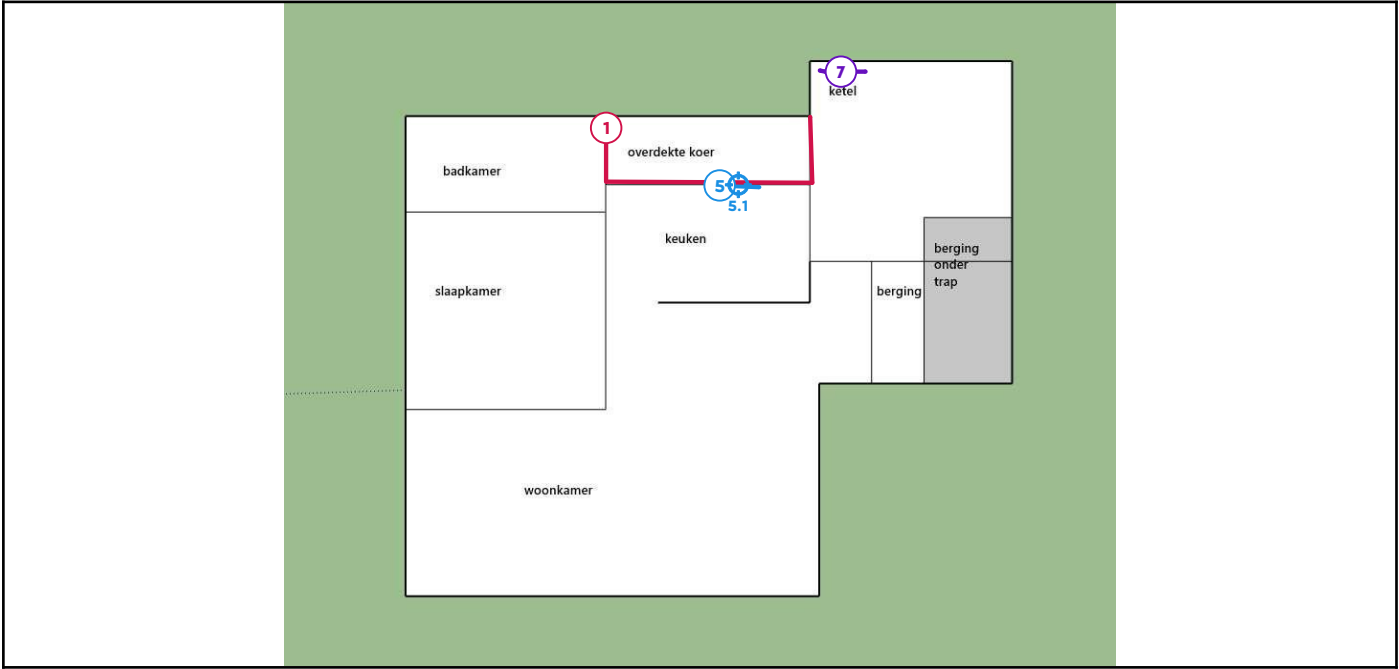
# Plan 1.1: Plan appartement

| Beschrijving | Type | Actie |
|---|---|---|
| 1. Mastiek glas - profiel houten enkelglas ramen | Asbestmateriaal | Dringend verwijderen |

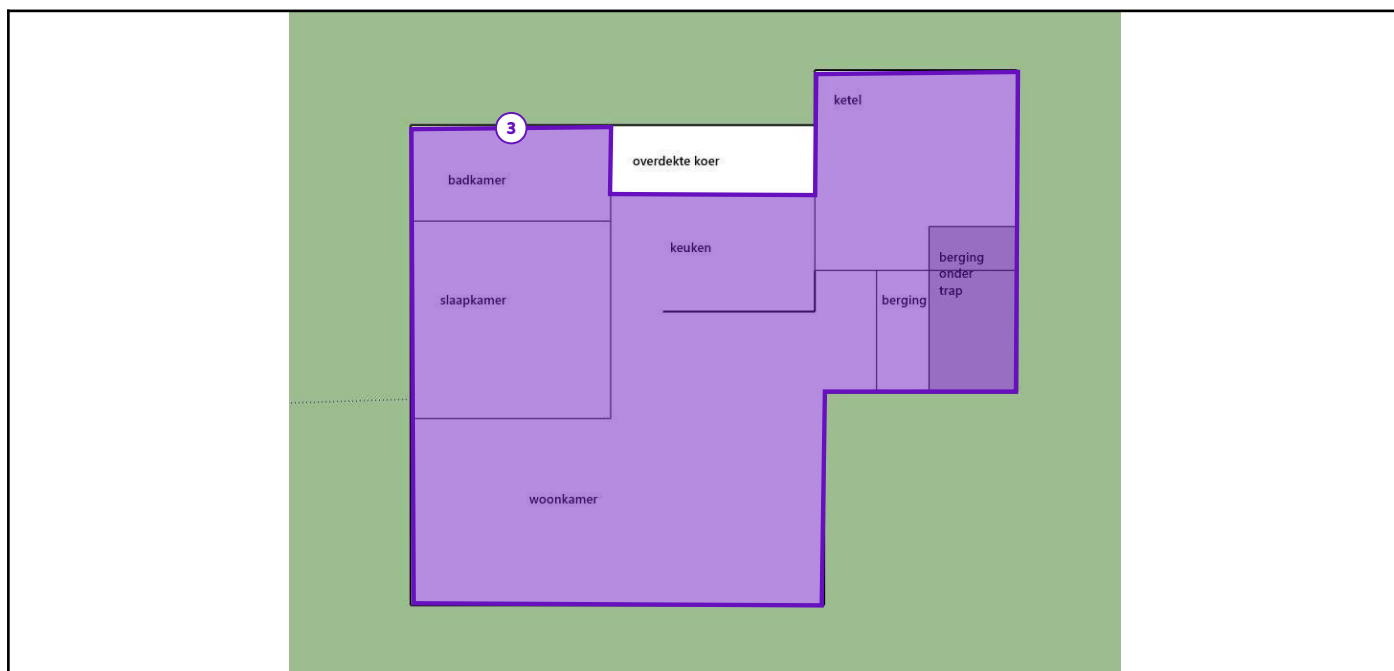
## Plan 1.2: Plan appartement

De plafonds zijn gemaakt van niet-asbestverdachte materialen (bijvoorbeeld laminaat, gyproc, ...), deze toepassingen zijn niet asbestverdacht. We hebben echter niet kunnen vaststellen of er mogelijk asbestverdachte of asbesthoudende materialen achter deze toepassingen aanwezig zijn. Bij renovatie of sloop is het aangeraden om een destructief onderzoek te laten uitvoeren van deze toepassingen.

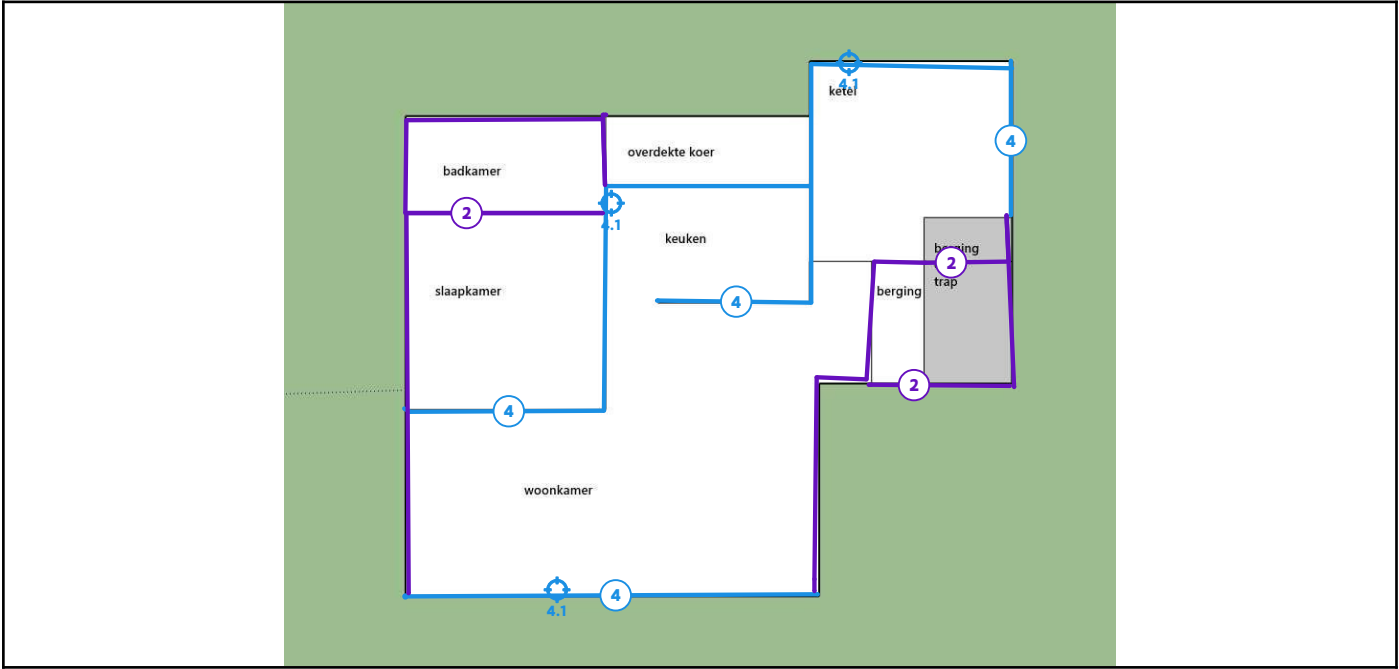
# Plan 1.3: Plan appartement

Er werden voorzetwanden (valse muren) aangebracht. Als deskundige kan ik geen uitspraak doen over eventuele asbestverdachte toepassingen die aanwezig zijn of verborgen zitten achter de voorzetwanden. Bij renovaties, sloop of verbouwingen is het aan te raden een destructieve asbestinventaris op te stellen voor deze ruimtes.

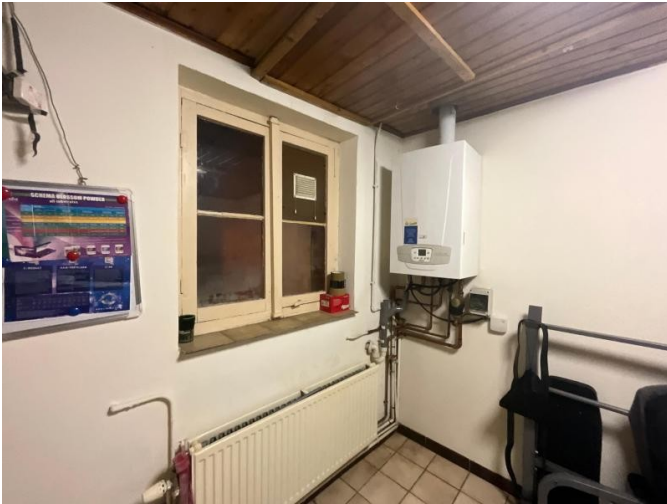
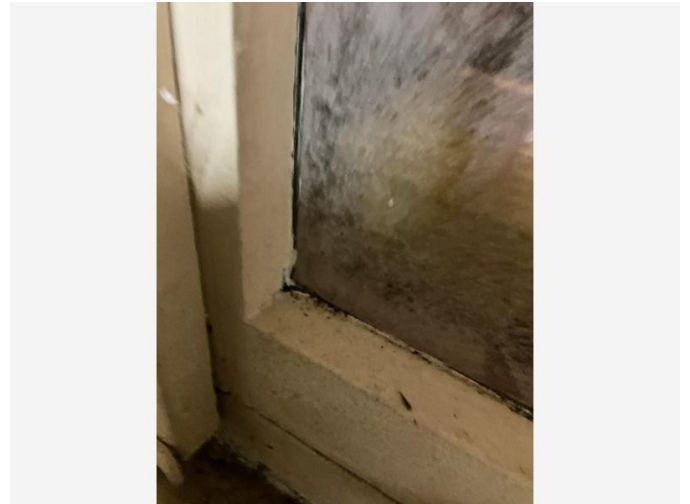
Het asbestmateriaal valt onder de mijlpaal van 2040.

**Dringend verwijderen**

| Eindbeoordeling materiaalrisico | Hoog materiaalrisico en/of hoge kans op vezelvrijgave |

| Gebondenheid | Categorie 1: hechtgebonden in oorsprong |
| Asbestsoort (vezeltype) | Amfibool aanwezig, uitgezonderd crocidoliet |
| Asbestconcentratie | Laag (< 50%) |
| Afschermingsgraad van het gehele materiaal | Geheel of deels vrij aan binnenluchtstromen |
| Toestand van het materiaal | Zwaar beschadigd, zwaar verweerd |

| Beschrijving | Mastiek glas - profiel houten enkelglas ramen |
| Identificatiemethode | <p>De asbestdeskundige beoordeelt het materiaal als asbestverdacht en dus asbesthoudend, en dit zonder monstername.</p> <p>Motivatie: De monstername brengt andere schade aan dan schade die inherent is aan de monstername.</p> |
| Opmerking | <p>Deze oppervlakte, volumes en gewichten zijn niet gemeten, maar geschat op basis van een benadering van de aanwezige kitten (de opgegeven hoeveelheden mogen niet gebruikt worden als maatstaf voor heffingen).</p> <p>Er werd geen staalname uitgevoerd van de afdichtingsmastiek tussen het houten raamprofiel en het enkel glas. De mastiek bevindt zich rechtstreeks tegen het glas en is vastgehecht aan zowel het houten kader als het glasoppervlak. Dit houdt een reële risico in op inherente schade aan het beglazingssysteem (breuk of verlies van luchtdichtheid van het glas)</p> <p>Het gaat om alle houten enkelglas ramen doorheen de hele woning.</p> |

- Zorg voor een veilig beheer. Vermijd het beschadigen van het asbestmateriaal. Controleer de toestand jaarlijks op wijzigingen.
- Verwijder dit asbestmateriaal zo snel mogelijk. Volg de toestand goed op.
- Voer bijkomende staalname(s) uit.

- Eenvoudige handelingen: mag via doe-het-zelf of door werknemer(s) met opleidingsattest eenvoudige handelingen  
Deze toepassing mag door een aannemer die over een opleidingsattest eenvoudige handelingen beschikt of door een particulier (doe-het-zelf), verwijderd worden indien er geen verhoogd risico op vrijgave van asbestvezels (max. concentratie 0,01 vezels/cm<sup>3</sup> - CODEX Art. VI.3-54) ontstaat en de toepassing voorafgaand wordt gefixeerd/bevochtigd. De individuele elementen moeten zonder machinale werktuigen (boormachine, slijpschijf, hogedrukreiniger) en zonder breken of gooien een voor een losgemaakt worden en dubbel en luchtdicht verpakt afgevoerd worden naar een erkend afvalpunt (recyclagepark). Daar moeten ze voorzichtig in de container voor asbestafval worden gelegd. Op het recyclagepark worden uitsluitend hechtgebonden asbestmaterialen aanvaard. Niet-hechtgebonden asbestmaterialen kunnen enkel bij een erkend

- Eenvoudige handelingen: enkel door erkend asbestverwijderaar  
Hoewel deze eventueel door eenvoudige handelingen verwijderd kunnen worden, adviseer ik als deskundige om de verwijdering te laten uitvoeren door een erkende asbestverwijderaar. Dit garandeert de veiligheid van zowel de bewoners als de burens

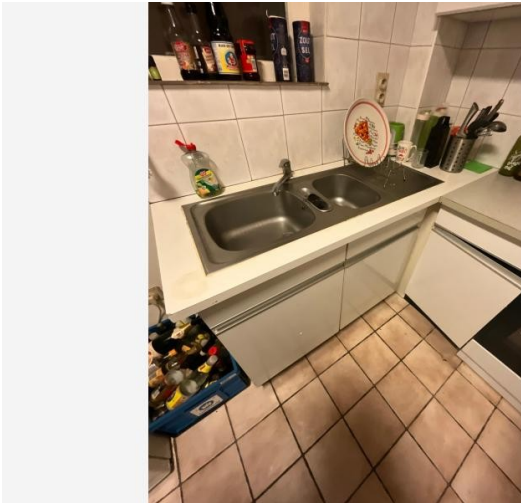
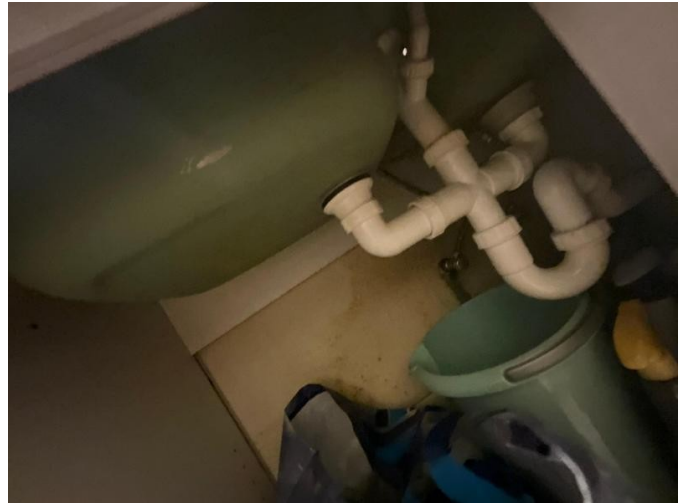
## Fiche 5: coating gootsteen keuken

Geen asbest

| # | Type | Referentie | Resultaat |
|---|---|---|---|
| 5.1 | Puntmonster | Monster 2 coating gootsteen | Geen asbest |

| Beschrijving | coating gootsteen keuken |
| Opmerking | Deze oppervlakte, volumes en gewichten zijn niet gemeten, maar geschat op basis van een benadering van de aanwezige coating (de opgegeven hoeveelheden mogen niet gebruikt worden als maatstaf voor heffingen). |

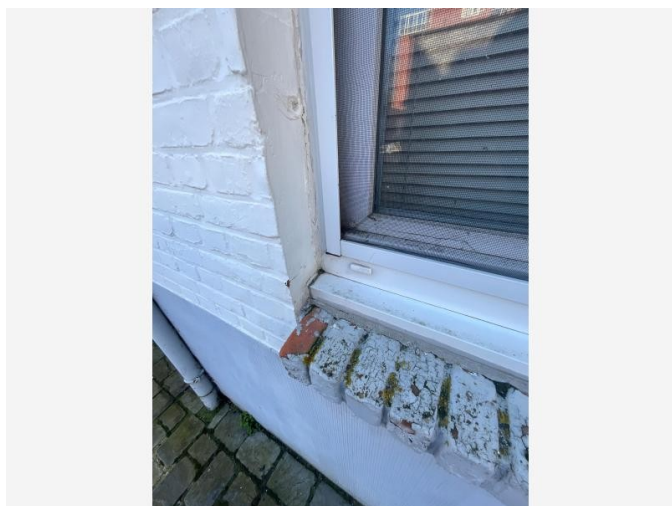
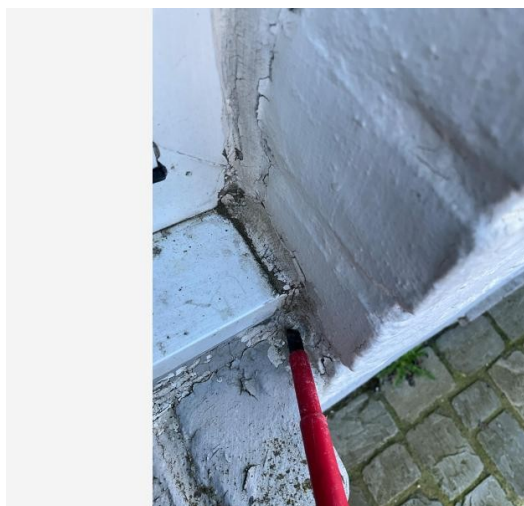
### Fiche 6: Mastiek profiel - muur

| Beschrijving | Notitie | Terug te vinden op plannen |
|---|---|---|
| Fiche 6: Mastiek profiel - muur | De mastiek rond de verticale wandopeningen van de gehele woning werd vastgesteld als een silicone mastiek. | - |

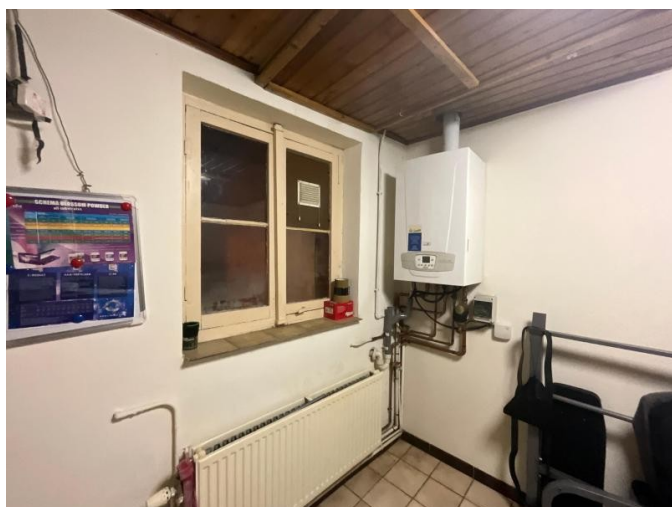
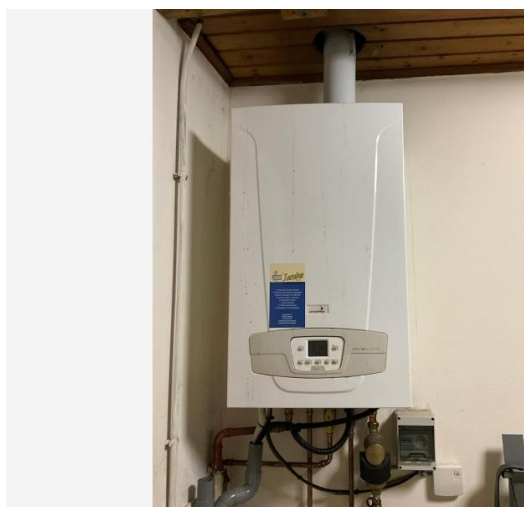
### Fiche 7: Chappée - Initia+ HTE

| Beschrijving | Notitie | Terug te vinden op plannen |
|---|---|---|
| Fiche 7: Chappée - Initia+ HTE | Chappée - Initia+ HTE met bouwjaar rond 2012 | Plan 1.1: Plan appartement |
